## ② 現状と課題の整理

### i 石垣保存・修復の経緯

### ア 石垣が立地する土地の地形、地質、樹木の生育状況等と石垣の関係について

## イ 石垣の緩み孕みなどの進行状況に基づく崩壊の危険度について

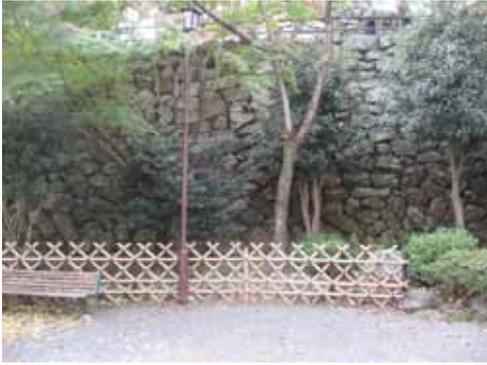
1 石垣の近景を疎外している。  
日照不足である。

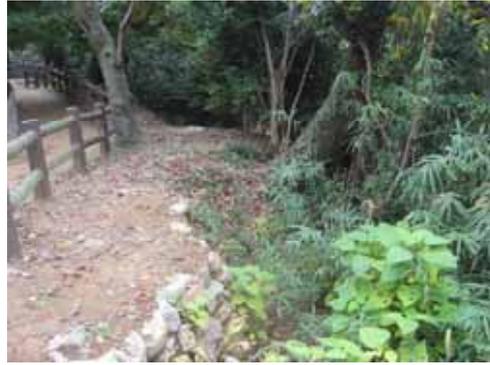
5 4と同様で樹木が影響して石垣の崩落が予想される。

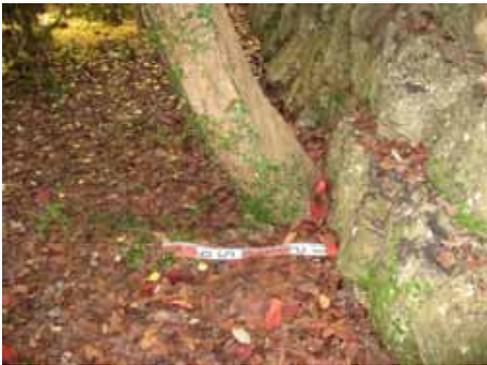
2 石垣基礎部に影響する。早急に伐採し樹根による障害を除去するとともに、日照を良くし石垣の劣化を防ぐ必要がある。

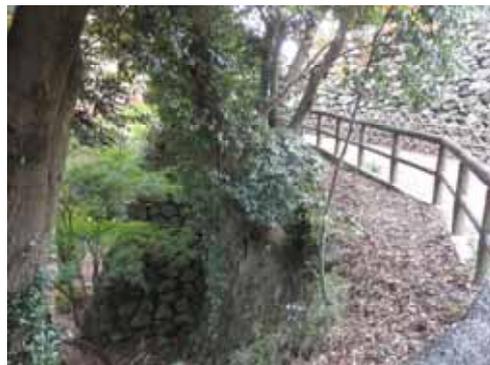
6 早急な伐採が必要である。

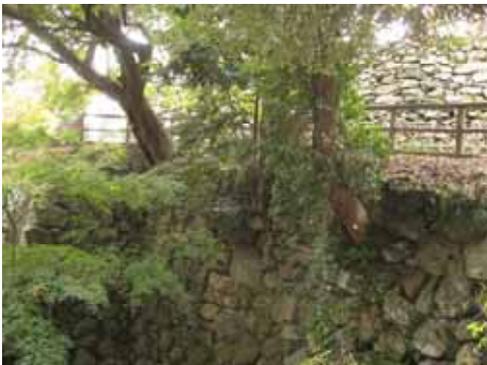
3 石垣上端に大きな負荷を与えている。風を含む振動で石垣が崩壊する可能性がある。

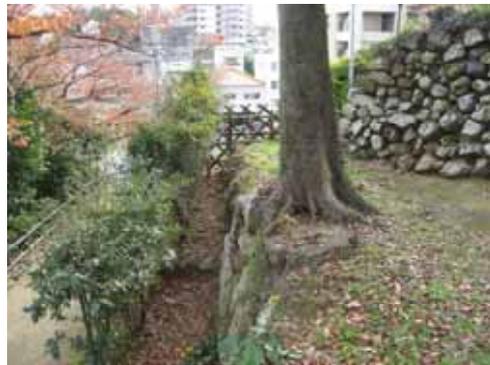
7 石垣上端を傷めるとともに、孕みの原因となっている。手前に伐採した樹根がある。

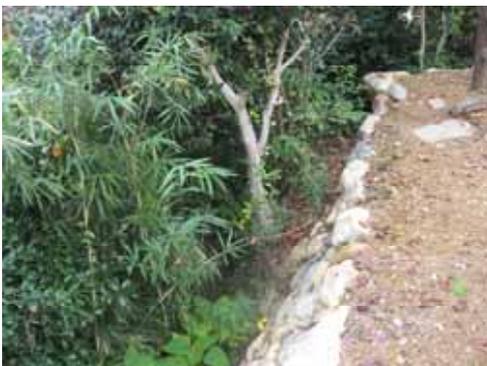
4 石垣上に堆積した土砂に生育し、石垣内に樹根が侵入する原因となっている。

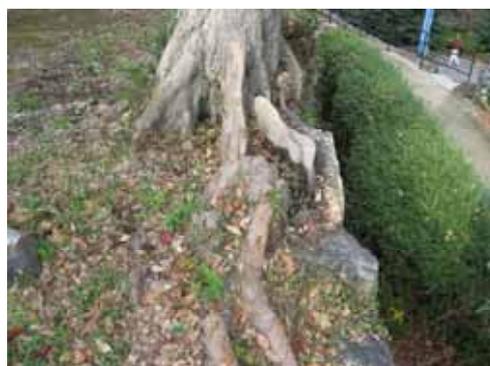
8 7の樹根が石を抱えはじめている。

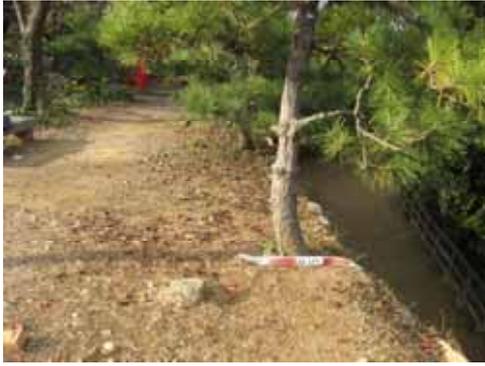
9 石垣端から約0.5mの位置にある。石垣裏込めに樹根が侵入し、裏込めを傷めている。

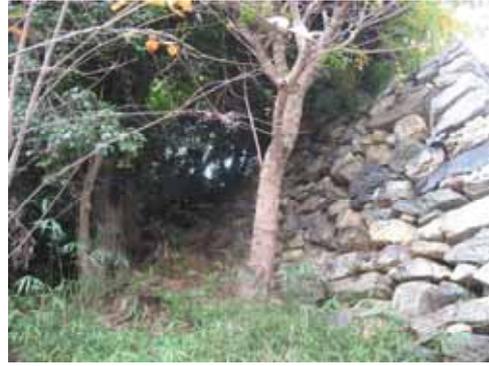
13 日照不足である。

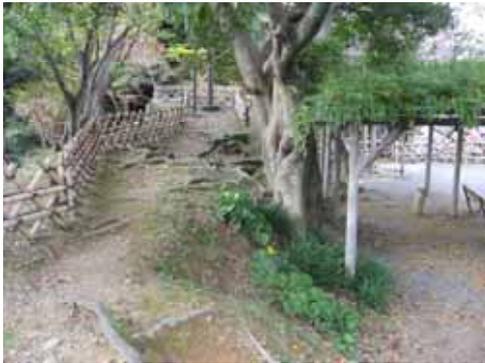
10 樹根が土塁内に侵入し、石垣を背後から傷める原因となっている。

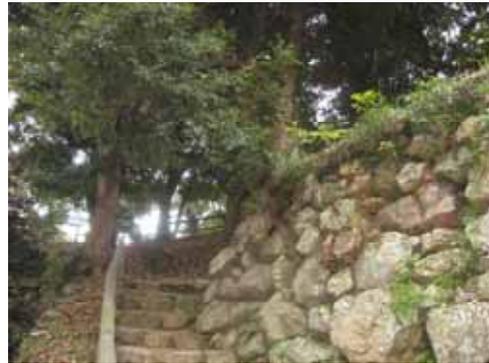
14 石垣上端を傷めている。右上側の木は、すでに石垣を崩し始めている。

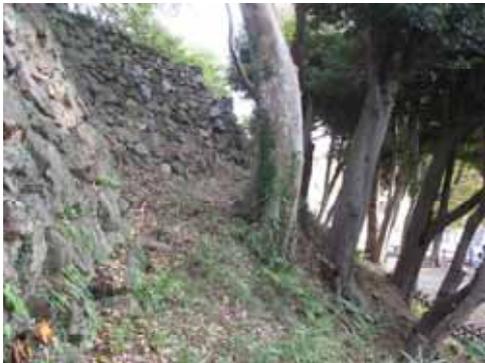
11 重要な景観を疎外している。

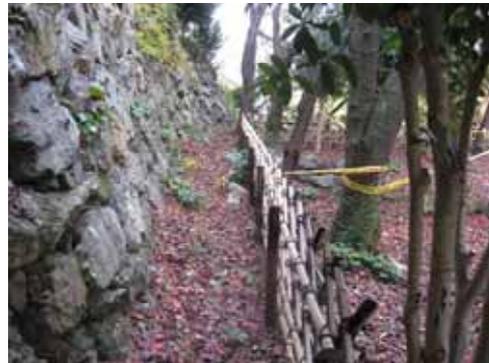
15 樹根が石垣基礎下に侵入している可能性が高い。日照が悪いのが過去に崩落した原因かもしれない。

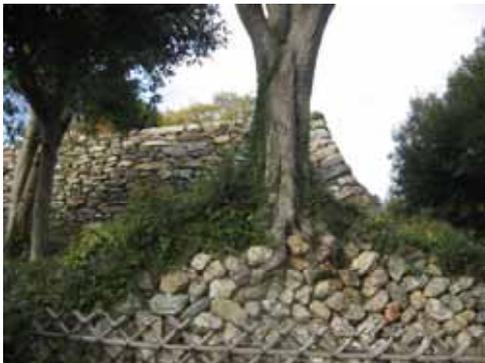
12 樹根が石垣を抱えている。この石垣は城の時期のものではない。

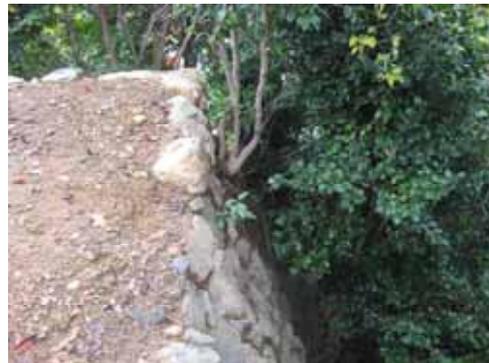
16 石垣途中から発芽生長中であり、早急な伐採が必要である。

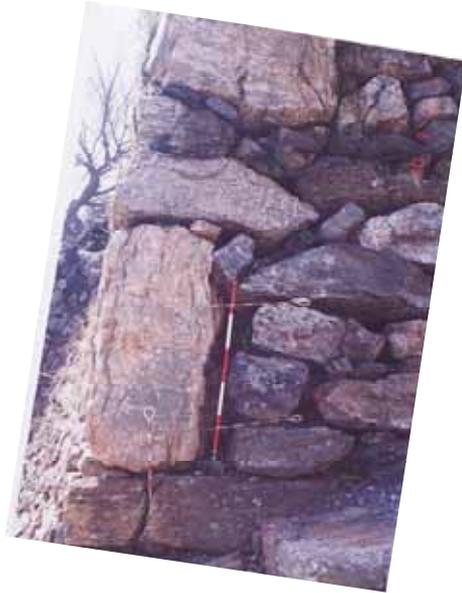
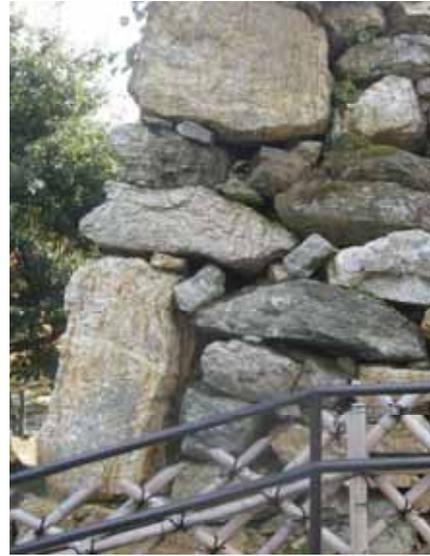
1 天守門南側北向壁面（東隅）【平成元年度】

その他の指摘箇所は、次頁の比較写真のように、平成元年度調査から 20 年以上経過した現在でも、目視による経年変化はほとんど見られない。このことは、平成 20 年、21 年度実施の石垣調査（定点観測）においても確認できた。したがって、石垣は比較的安定した状態にあるといえる。

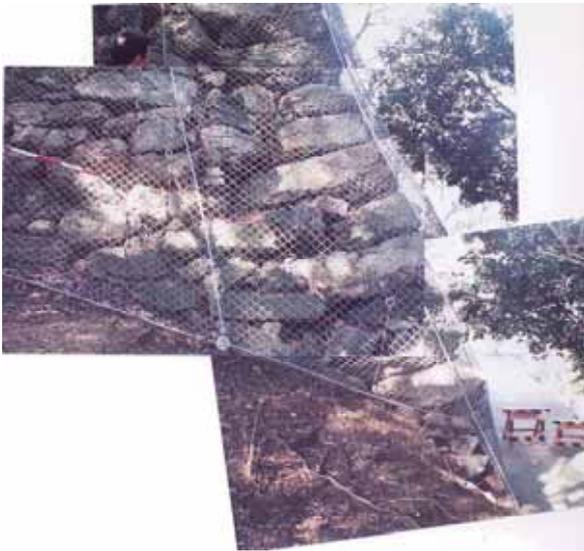
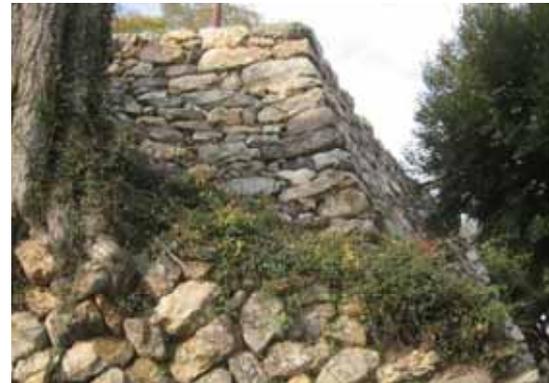
5 天守曲輪南東隅 【平成元年度】

平成 5 年に積み直しを行った箇所  
(アングルに違いあり)
