7. 残存盛り土対策

7-1 盛り土除去

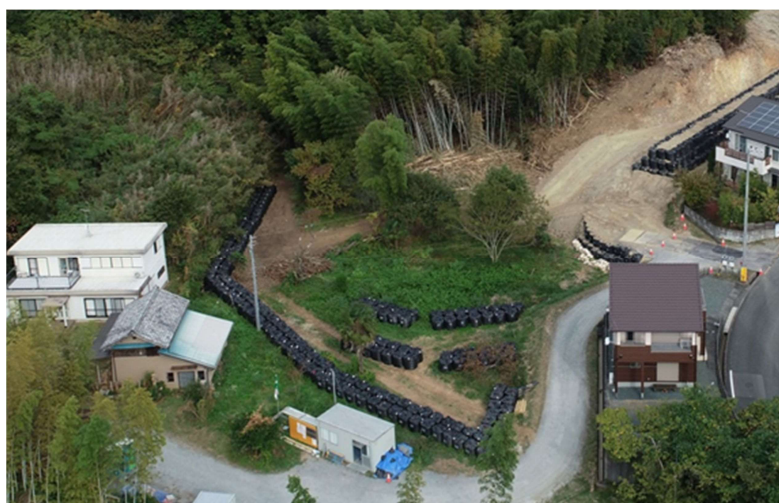
上記大型土のう築堤工により、流動性が低い状態で崩落した土砂については捕捉できる。しかし、今回の被災では土砂の含水比が高く、流動性を持った状態で崩落している。そうした状態での崩落ケースにおいても土砂を捕捉できるよう、下流域に沈砂池として大型土のうを配置した。

これにより、築堤工背面で $V=約 2,300m^3$ 、下流側沈砂池で $V=約 2,000m^3$ の合計 $V=約 4,300m^3$ のポケットを確保することができた。

写真-6.2.1 沈砂池（2022年11月7日撮影）

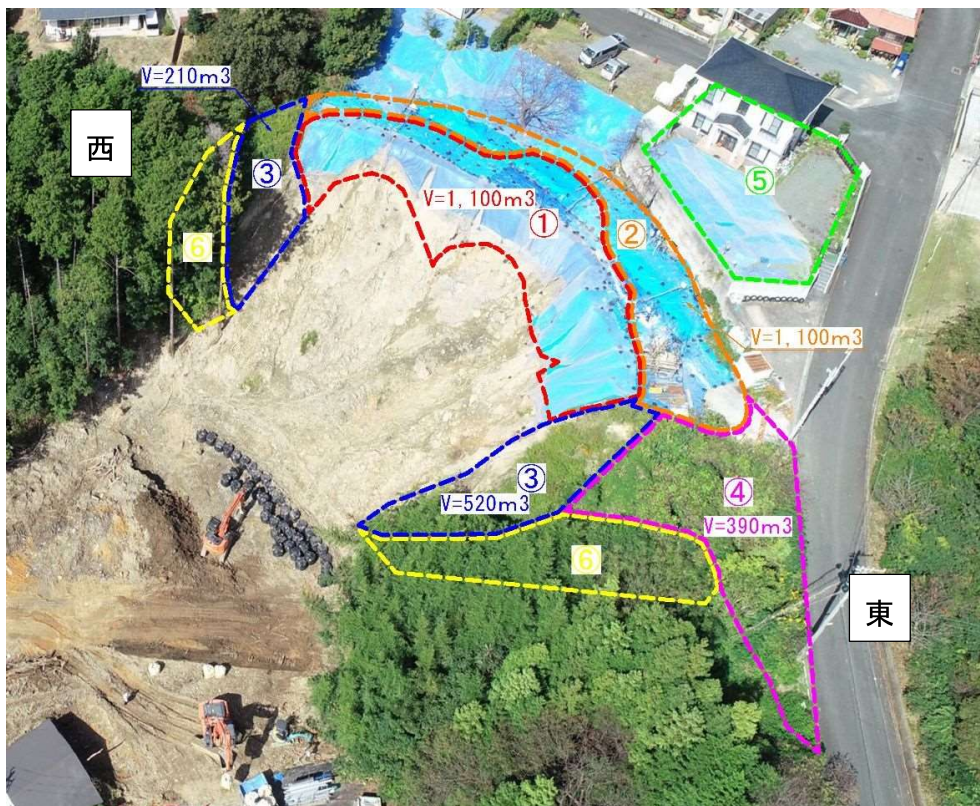
図-7.1.1 残存盛り土除去範囲検討位置図

①崩落崖頭部： 1,100m³ 危険性・緊急性が高い

造成後の盛り土が今回崩落したが、崩落崖頭部に盛り土が残存している。頭部は崩落により急勾配斜面を形成しており、斜面安定解析結果から増破することが懸念される。ブルーシート下には複数のクラックも確認されており、危険性・緊急性共に非常に高い範囲である。

②崩落崖頭部： 1,100m³ 危険性・緊急性が高い

①と同様に崩落崖頭部を成している箇所である。造成盛土上に残存しており、地質調査結果からも不均質でN値も低い。①と地形地質的観点から明瞭な境界がある箇所ではないため、①が崩落する際には、同時または増破による連続的な崩落、災害の拡大が大いに懸念される。以上から危険性・緊急性が高い範囲であると評価する。

以上のことから、表-7.1.1に示すように①～④の範囲の盛り土について、危険かつ緊急性のある事象であると判断し、V=3,320m³を除去の対象とし、⑤、⑥の範囲の盛り土については、除去対象外とする。

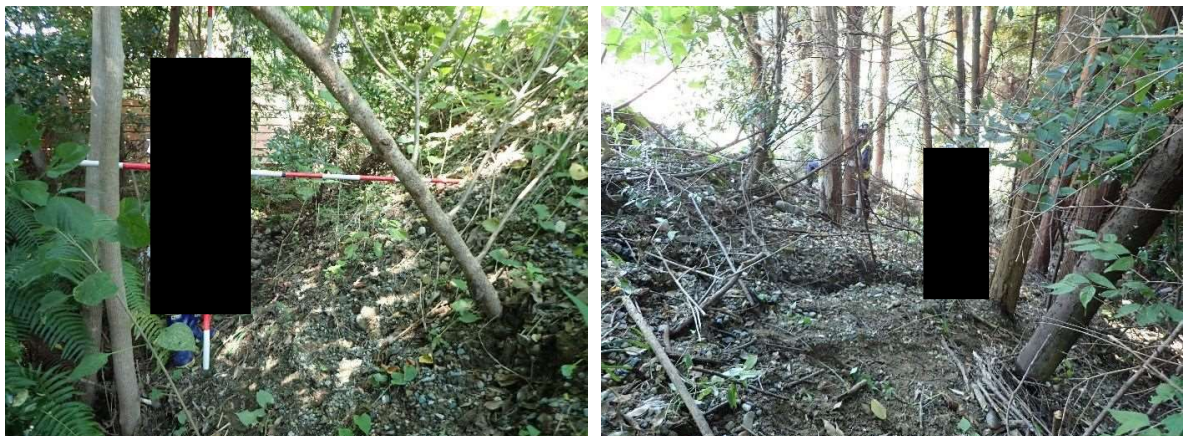
(斜面西側) 210m³ 危険性・緊急性が高い

元地形との地形境界が明瞭であり、円礫状の盛り土表層部の流出も認められる。構成する土砂は今回被災した盛り土と同等で不均質な土層である。今回被災した範囲および残存土塊と連続しており、元の集水地形内であることが推察される。①②の崩落時には、当該箇所が不安定化し増破、災害の拡大が懸念される。以上から危険性・緊急性が高い範囲であると評価する。

写真-7.1.1 区間③西側 土砂堆積状況 (2022年10月1日撮影)

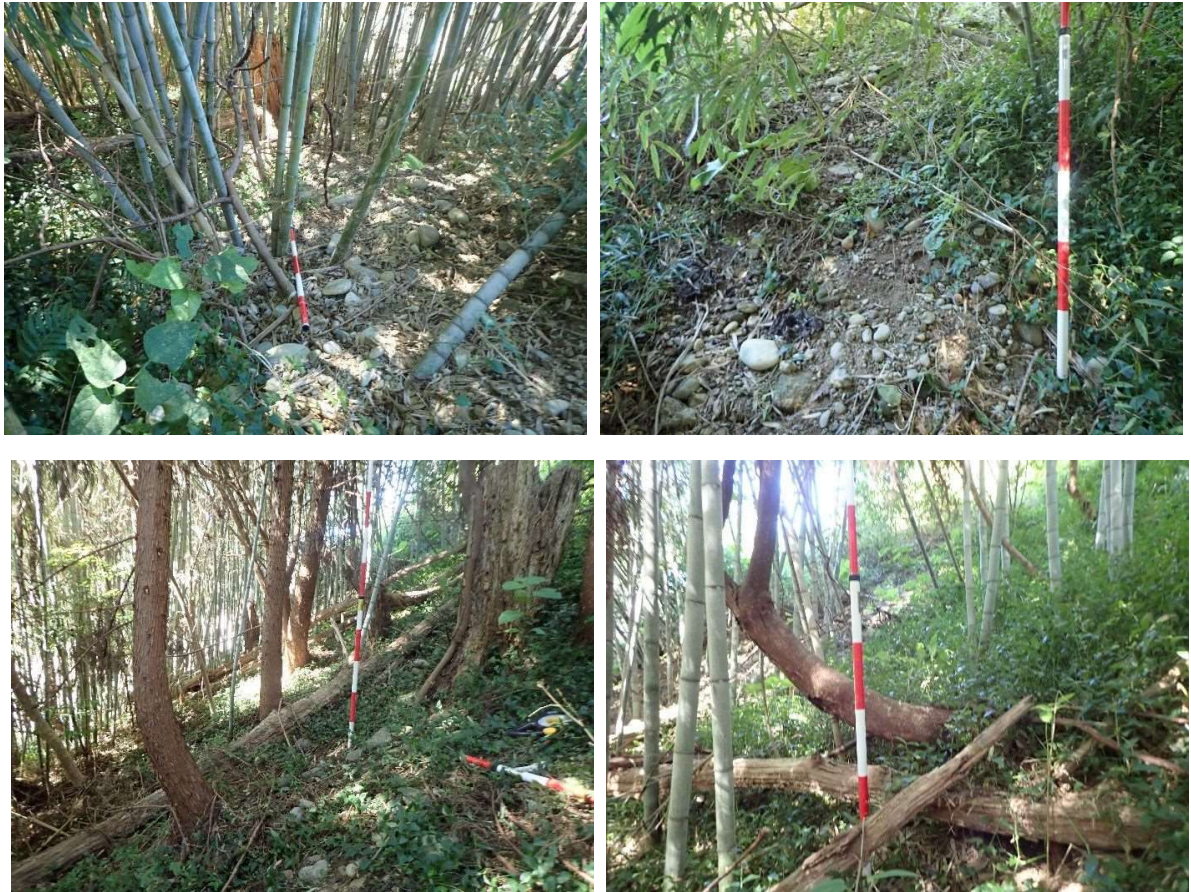
(斜面東側) 520m3 危険性・緊急性が高い

斜面西側と同様である。斜面内にはスギ、および竹が主体の植生が繁茂している。明瞭なクラック等の崩落痕跡は認められないが、明瞭な根曲がりなど地形変動の痕跡が認められる。植生の主体も竹であり、保水能力が低く、表層部での崩落が懸念される。

写真-7.1.2 区間③東側 斜面内の状況 (2022年10月26日撮影)

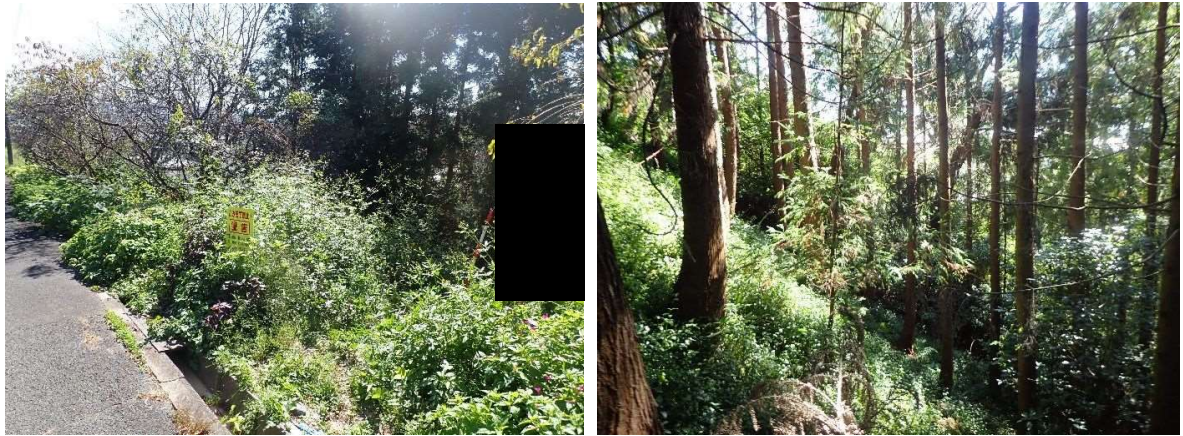
④崩落地隣接旧耕作地： 390m³ 危険性があり、緊急性がある

道路直下は過去に耕作地として使用されていたこともあり、簡易貫入試験の結果からも緩い表土が堆積している。斜面勾配は40°程度であり、崩落の危険がある。陰影図や横断図からも一連の盛り土と想定され、連続した増破が懸念されるため、緊急性があると評価できる。

写真-7.1.3 区間④ 斜面内の状況（2022年10月26日撮影）

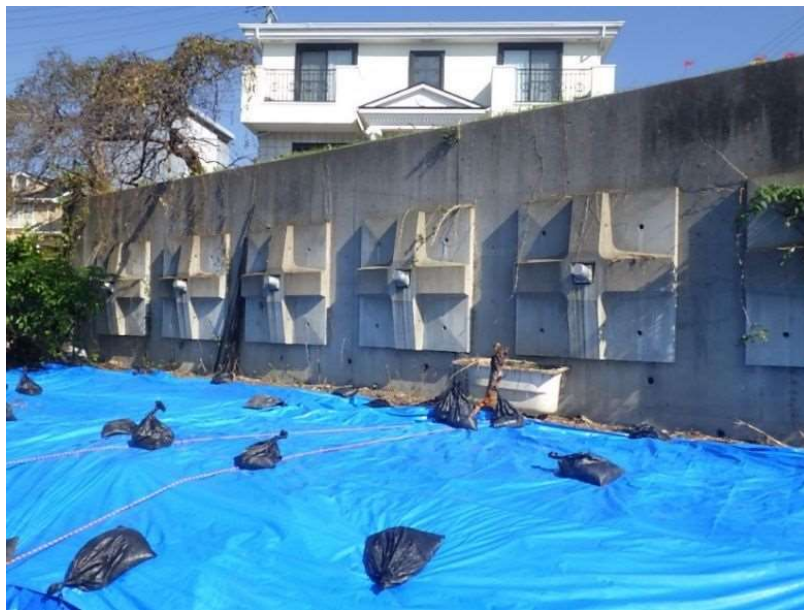
⑤斜面上方宅地： 1,100m³ 除去の対象外

平成3年地形データとの差分において盛り土として算出されていた当該区域だが、現地はコンクリート擁壁およびグラウンドアンカー工により造成されている（写真-7.1.4）など、その他の盛り土とは構造が明らかに異なる。関係者からのヒアリング情報を以下に示す。

- 敷地内に何らかの変状があったため新たにコンクリート擁壁とグラウンドアンカーを設置した。

写真-7.1.4 斜面上方宅地 造成状況（2022年10月1日撮影）

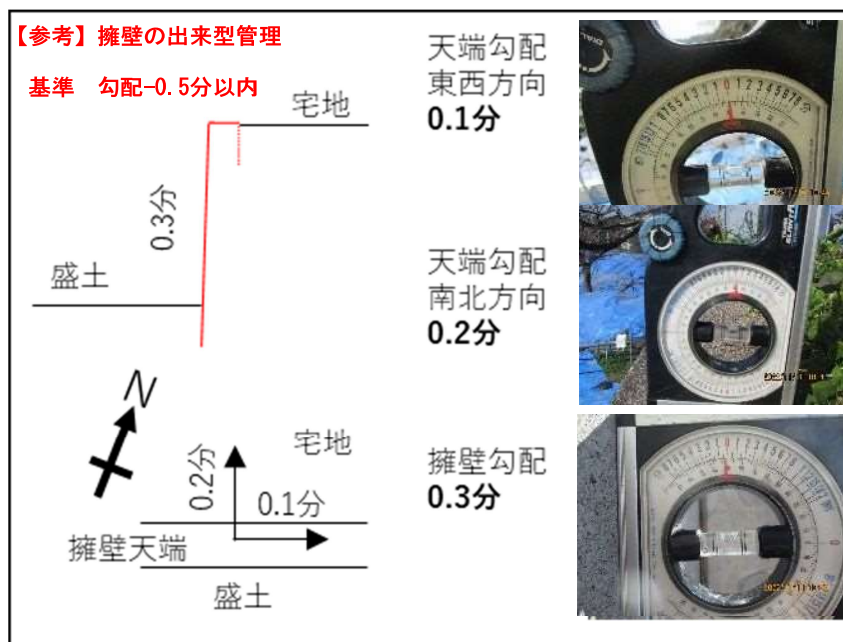
図-7.1.7 宅地コンクリート擁壁の計測結果

以上の情報や、現状、コンクリート擁壁及び造成地盤周辺において新たな亀裂や変状は確認されない（図-7.1.7）ことから、崩落の危険性は低いと考えられる。また、崩落した盛り土との連続性も無いため、除去の対象外とした。

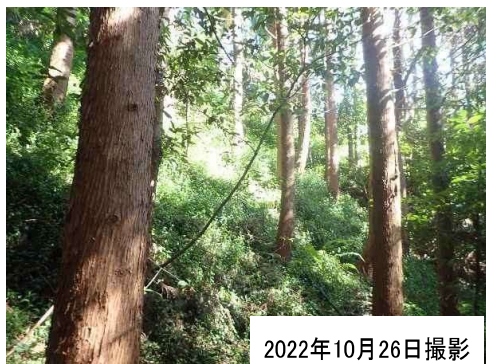
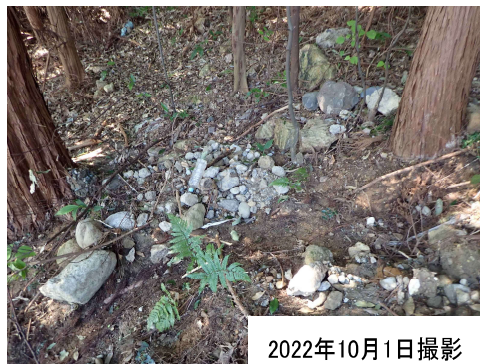
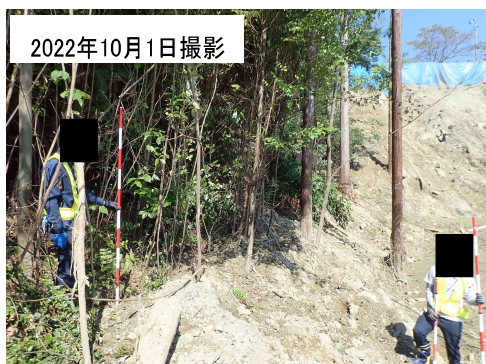
⑥盛り土周縁部： 280m³ 除去の対象外

盛り土周縁部においては、盛り土の経年的な風化に伴い堆積した土砂が確認されているが、以下の理由から除去の対象外とした。

- ・堆積厚は薄く盛り土部とは一連を成していないため、連鎖的な崩落が懸念されない
- ・周辺は根曲がり等の崩落痕跡を成しておらず、勾配も緩やかであるため、安定した斜面である。

写真-7.1.5 盛り土部周縁斜面の状況
