# 天竜区緑恵台土砂崩落原因調査報告書

浜 松 市

令和 5 年 1 月 17 日

## 天竜区緑恵台土砂崩落原因究明調査報告書

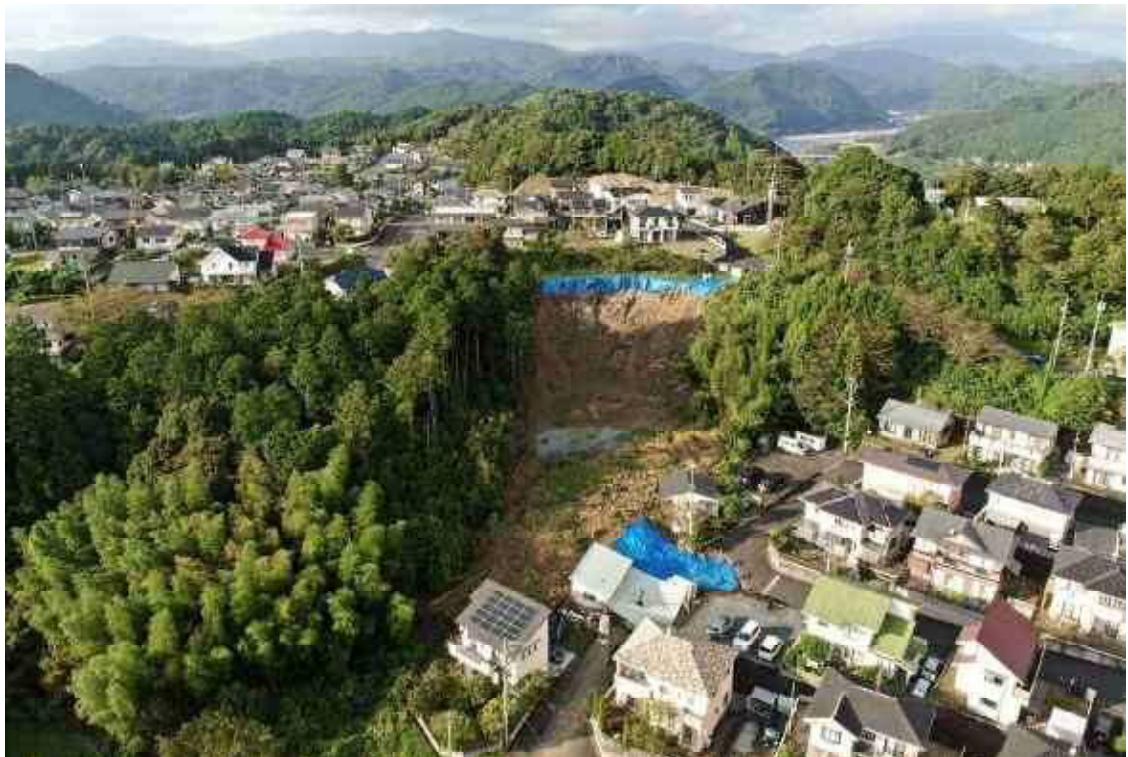
台風 15 号の影響により浜松市天竜区緑恵台において、9 月 24 日未明、土砂崩れが発生し、住宅 3 軒が被害を受け、住民 3 人が負傷した。

写真 1.1 被災状況（令和 4 年 9 月 25 日撮影）

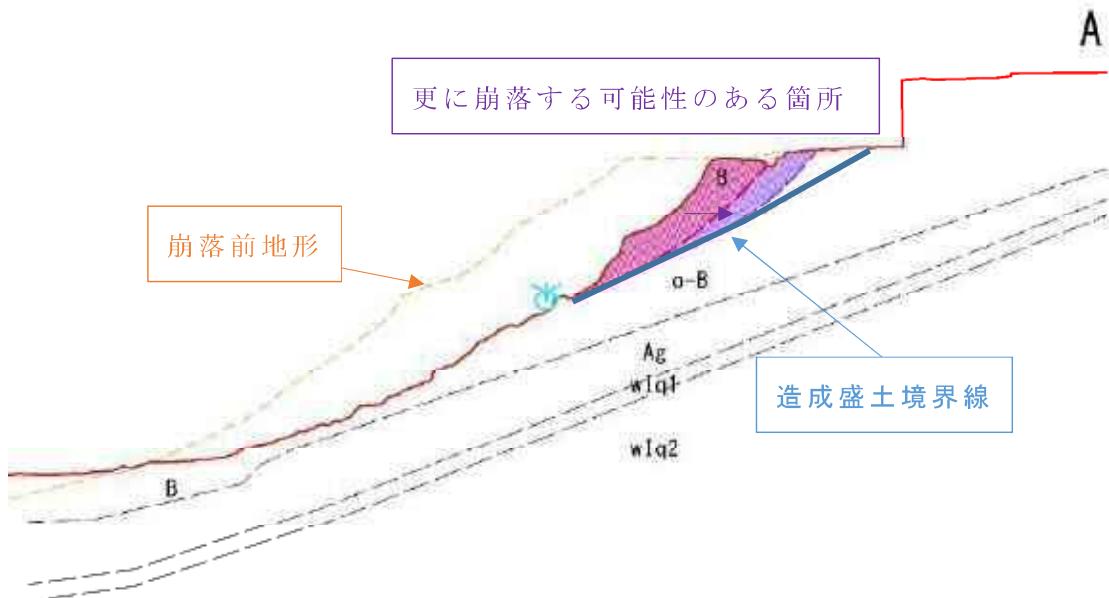
図-2.2.2 残存する土砂の崩落モデル

崩落後の現況地形は急崖を成しており、造成後の地形データから急崖下端が盛り土と造成盛土の境界面であると推察された。このことから、急崖法尻を通過する円弧すべりおよびそれに付随して崩落の懸念がある範囲を推定し、これを更に崩落する可能性のある箇所とした。

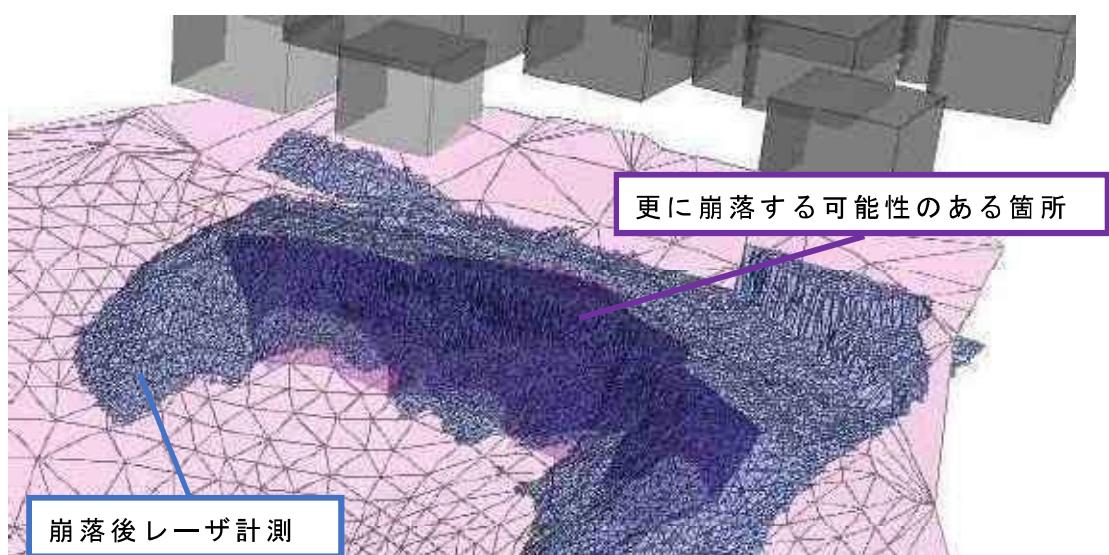
図-2.2.3 更に崩落する可能性のある土量の算出モデル

この断面をもとに点群による3次元モデルを作成した結果、対象となる土量は約1,600m<sup>3</sup>であることを確認した（図-2.2.3参照）。

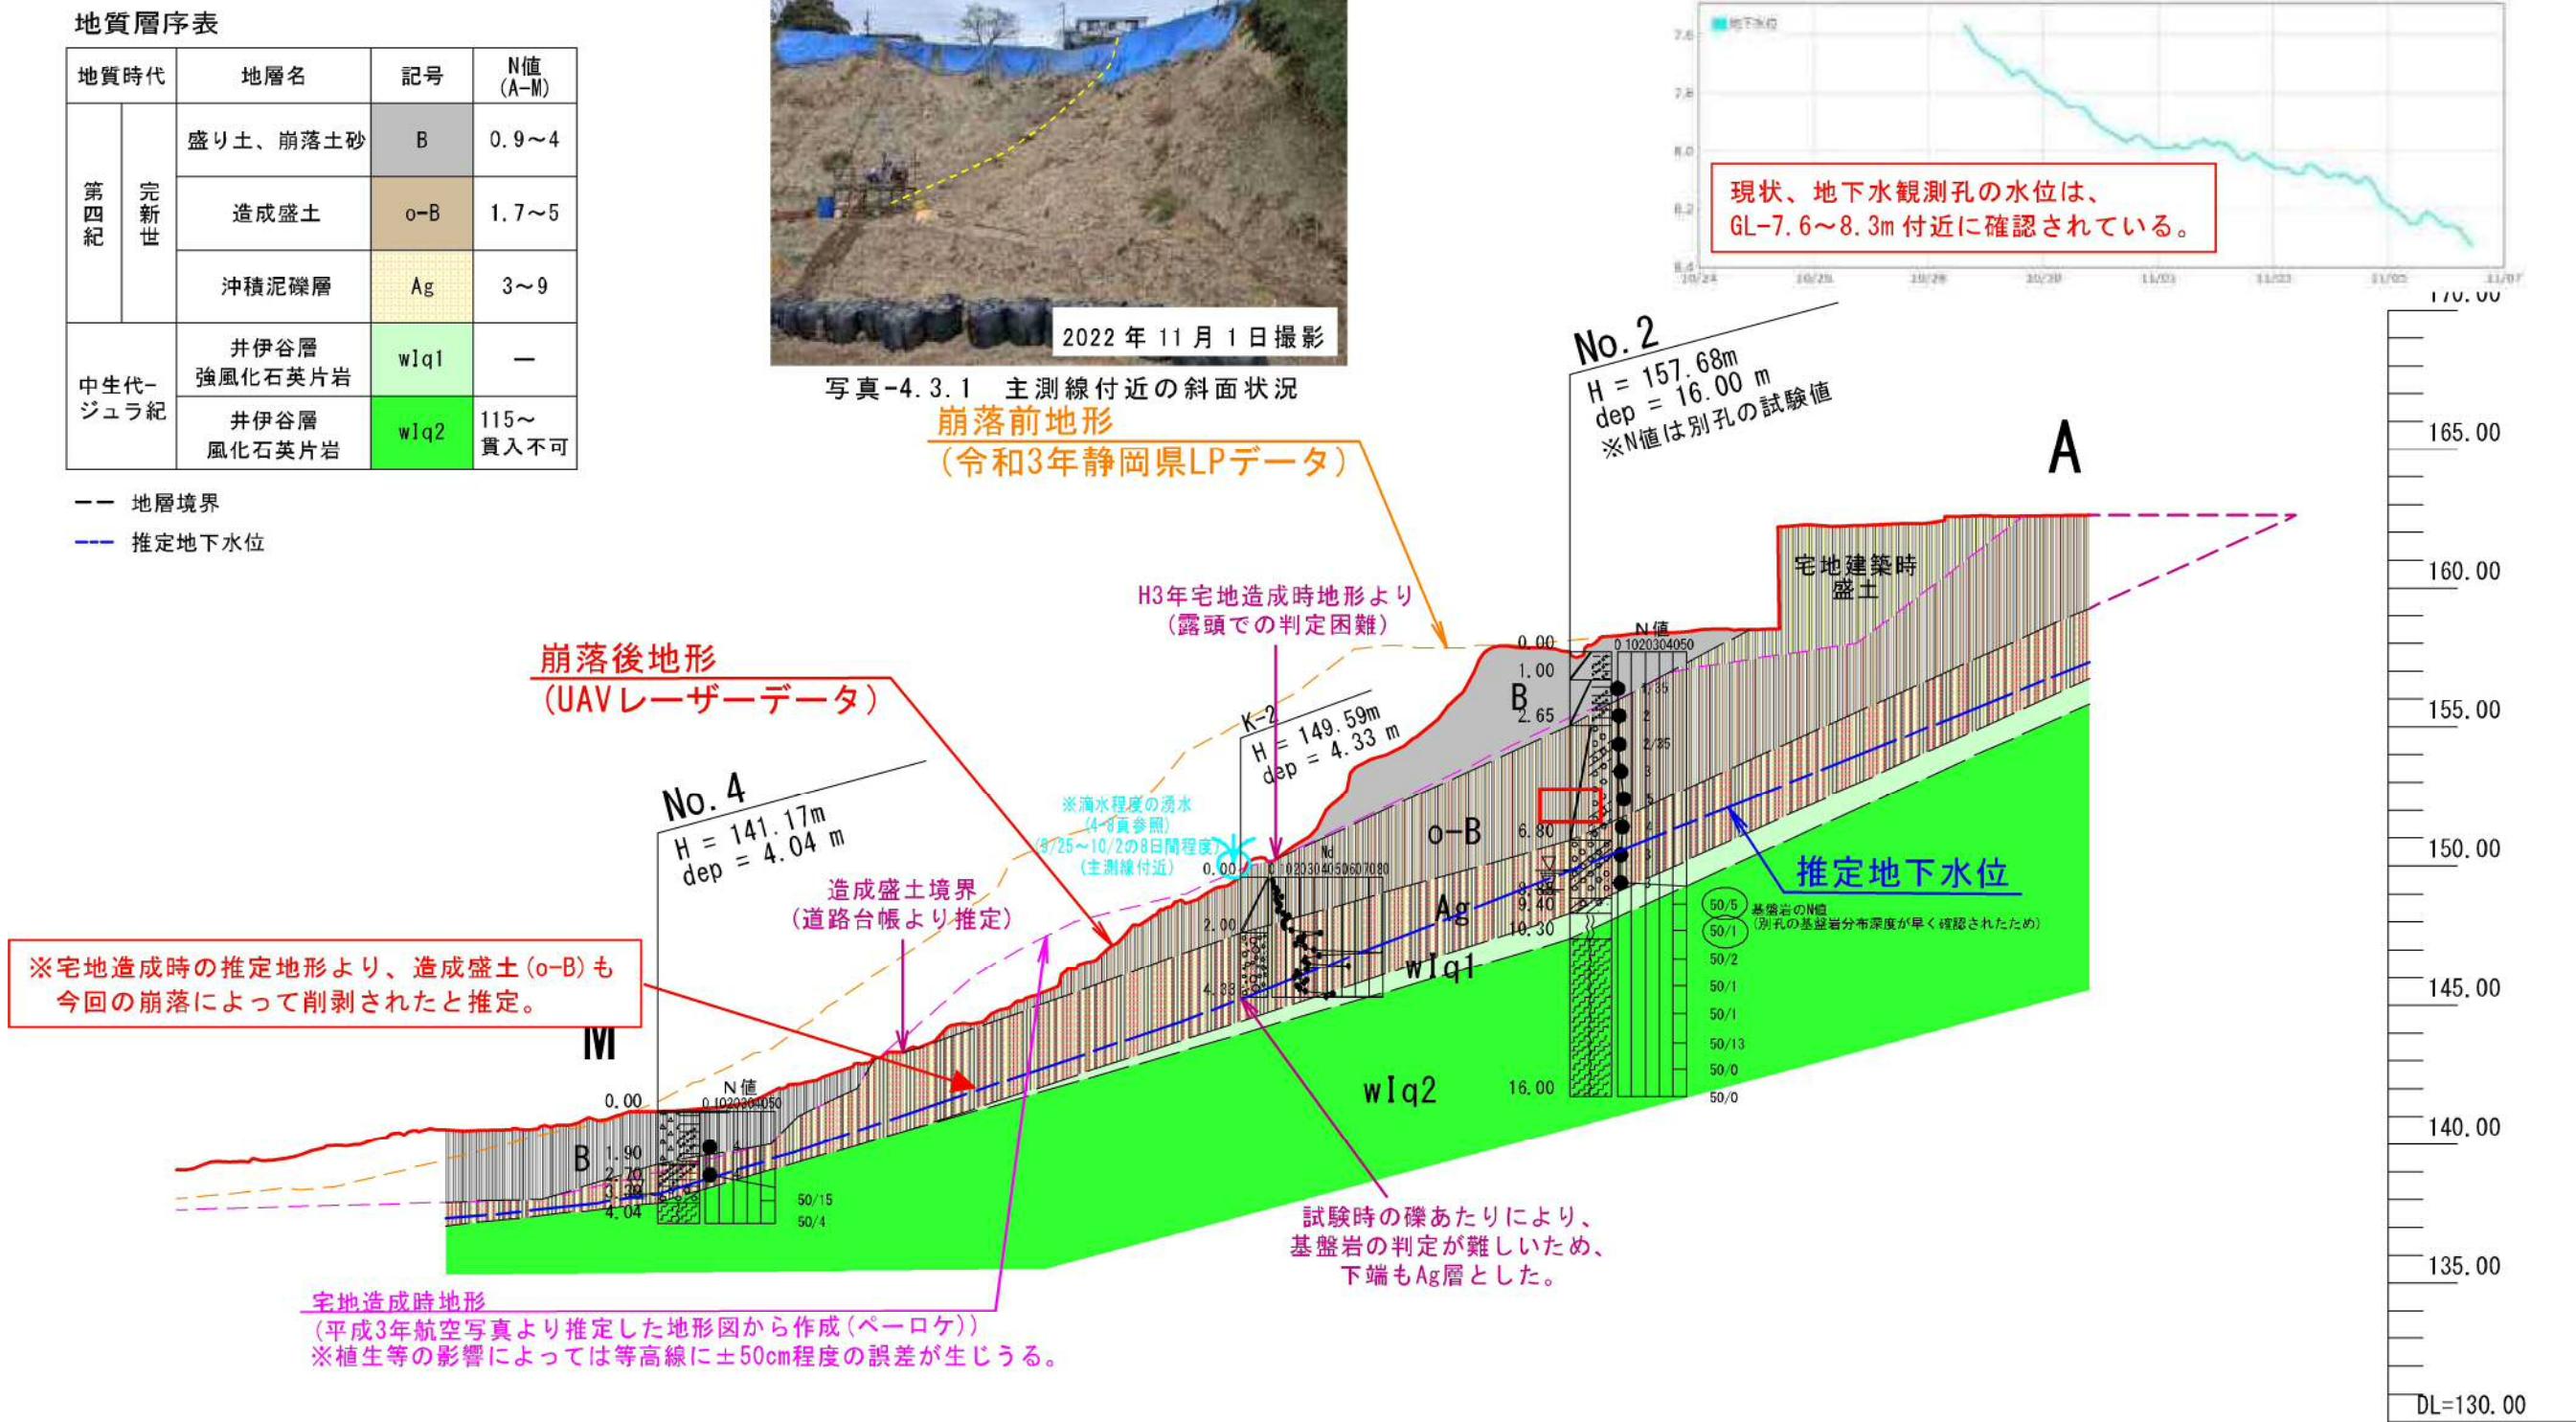
図-4.3.1 主測線 A-M の地層推定断面図 (S=1:250)

先述したように、No.2 地点のボーリングコアの状況から、盛り土(B)と造成盛土(o-B)の明瞭な境界は確認されないものの、①粘土分と礫分の比率、②N値、③平成3年の宅地造成時地形を踏まえて、盛り土(B)と造成盛土(o-B)の地層境界は GL-2.65m付近と推定した(図-4.3.2 参照)。盛り土(B)は比較的粘土分が多く、N値が0.9~2を示すのに対し、造成盛土(o-B)は比較的砂礫分が多く、N値は1.7~5を示す。

造成盛土(o-B)と地山(Ag)の地層境界は、造成盛土下端(GL-6.80m付近)がよく締固められていることや、地山(Ag)中には旧表土であった際に混入したと考えられる樹木片(枝)や根系があること等をもとに決定した。なお、今回の調査では、本孔でオールコアボーリングを実施し、別孔にて標準貫入試験を実施している。別孔は本孔から1m程度離隔を取った位置で掘削しているため、確認された地山(Ag)や基盤岩(wIq1, wIq2)のN値は不陸や谷筋の入り具合の影響により、本孔の深度(土層)と一致しない。

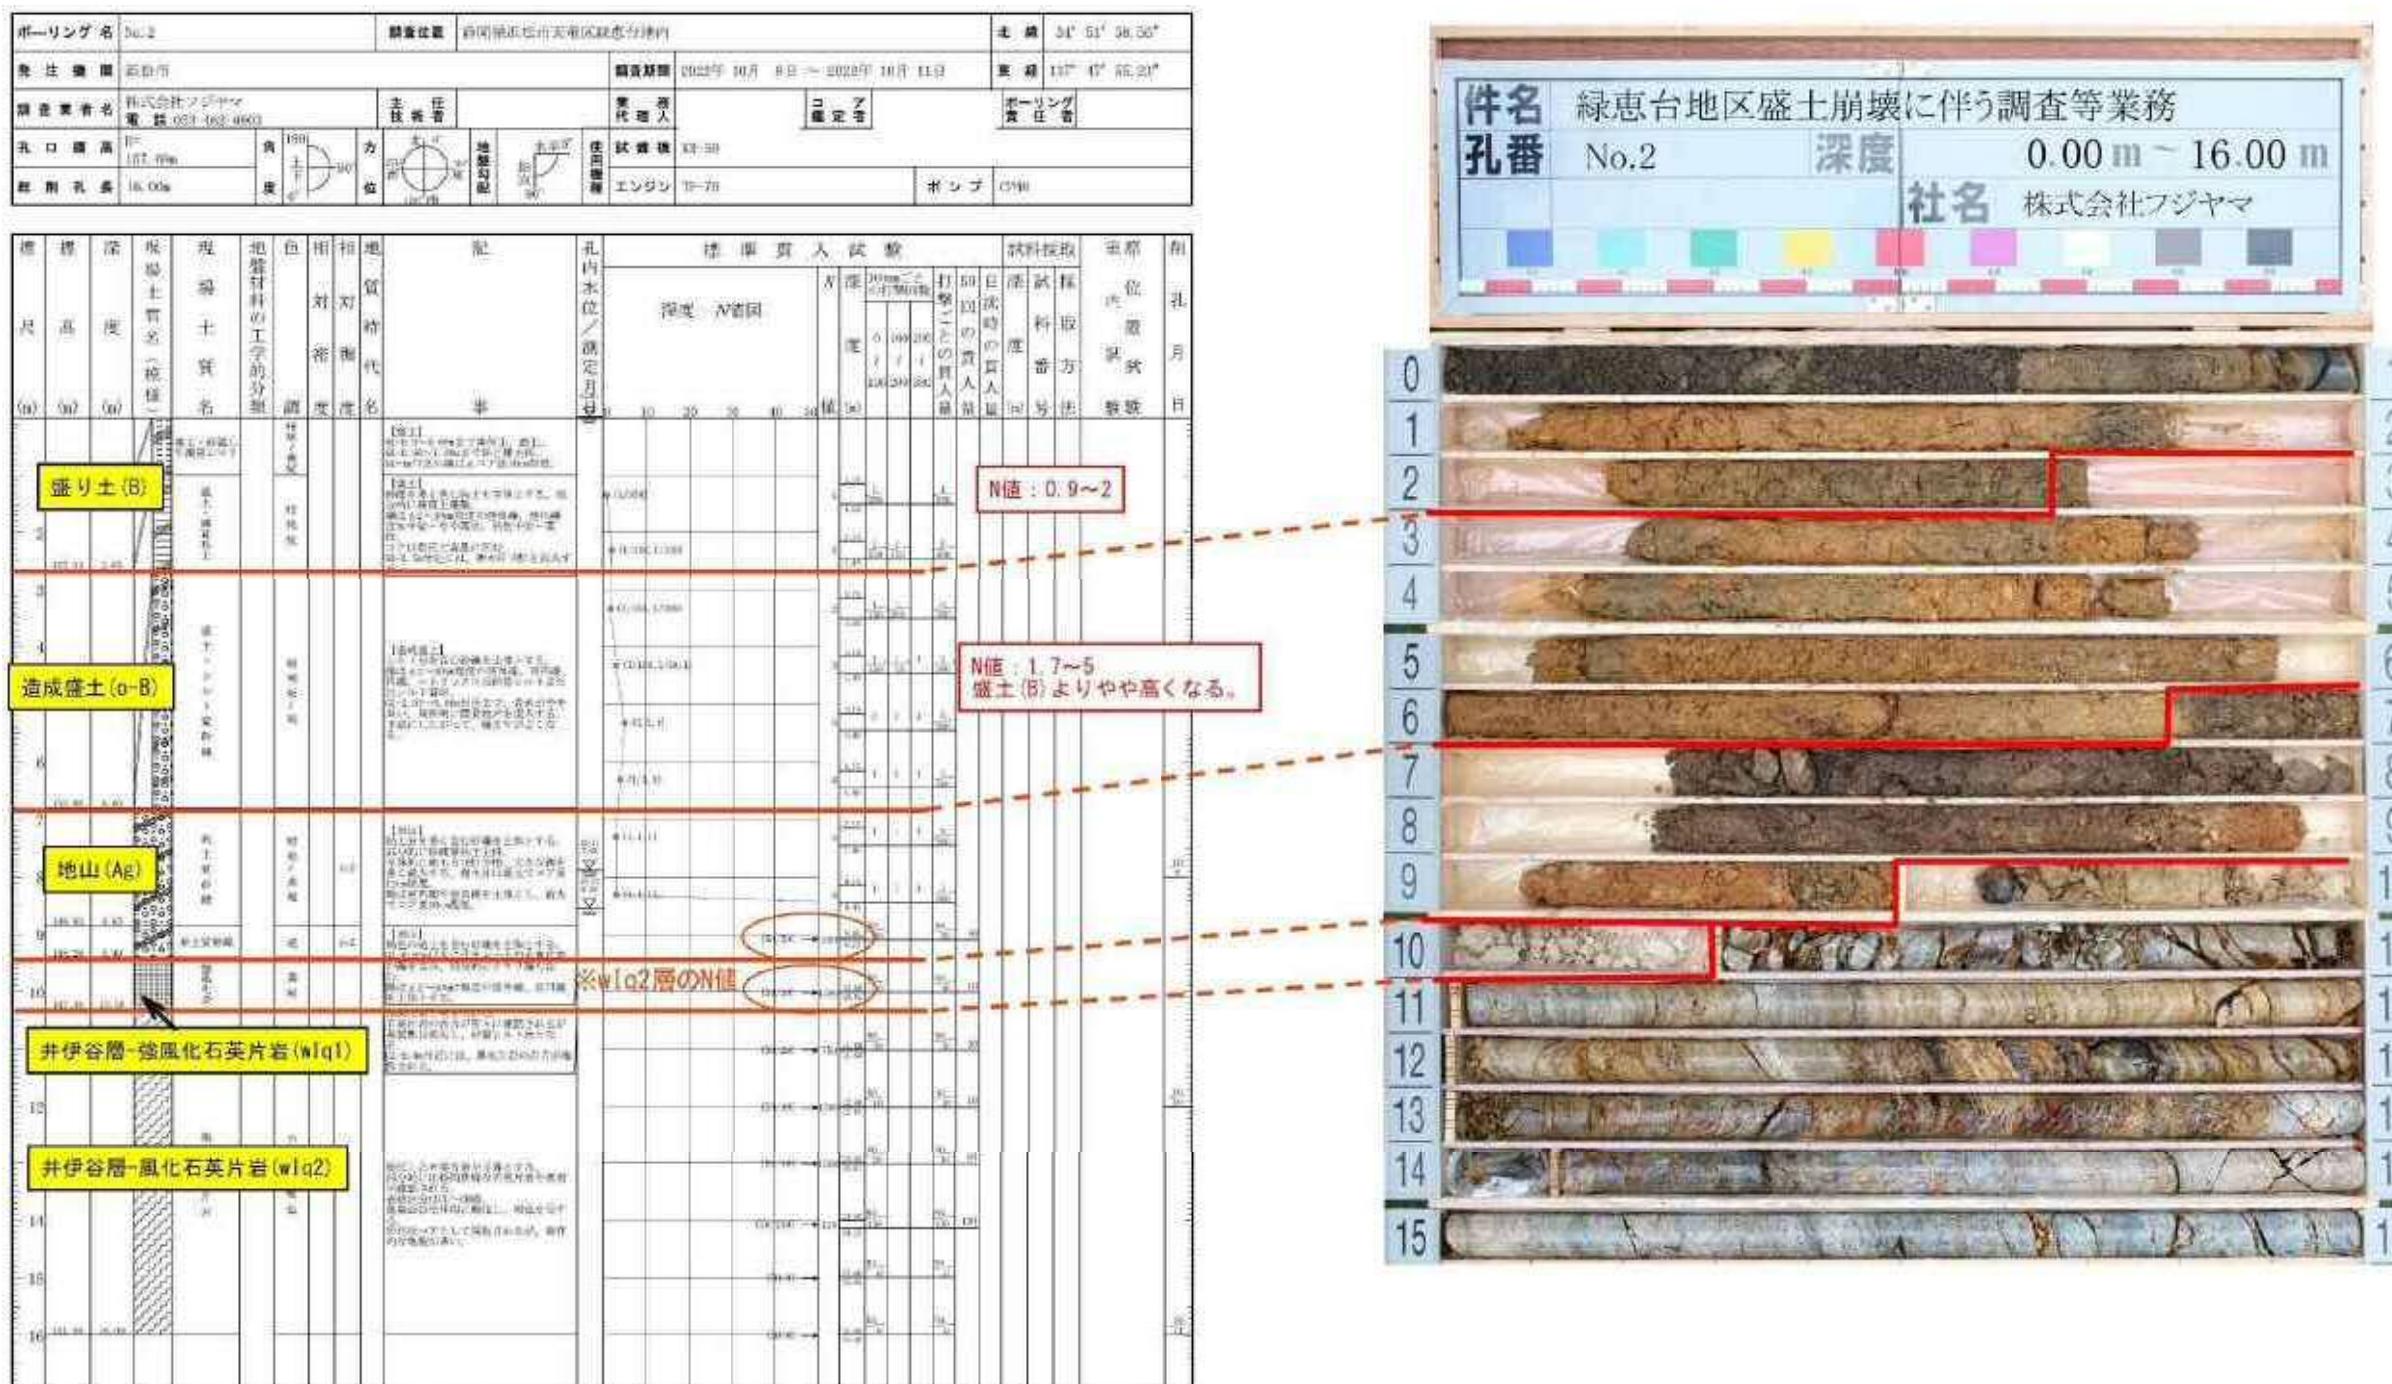
図-4.3.2 No.2 地点のボーリング柱状図、コア写真

No. 2 地点のボーリングコアの状況から、盛り土(B)と造成盛土(o-B)の明瞭な境界は確認されないものの、①粘土分と礫分の比率、②N値、③平成3年の宅地造成時地形を踏まえて、盛り土(B)と造成盛土(o-B)の地層境界は GL-2.65m 付近と推定した(図-4.3.2 参照)。地層推定断面図を図-4.3.1 に示し、No. 2 地点と No. 4 地点の柱状図とコア写真を次頁の図-4.3.2～図-4.3.4 に示す。

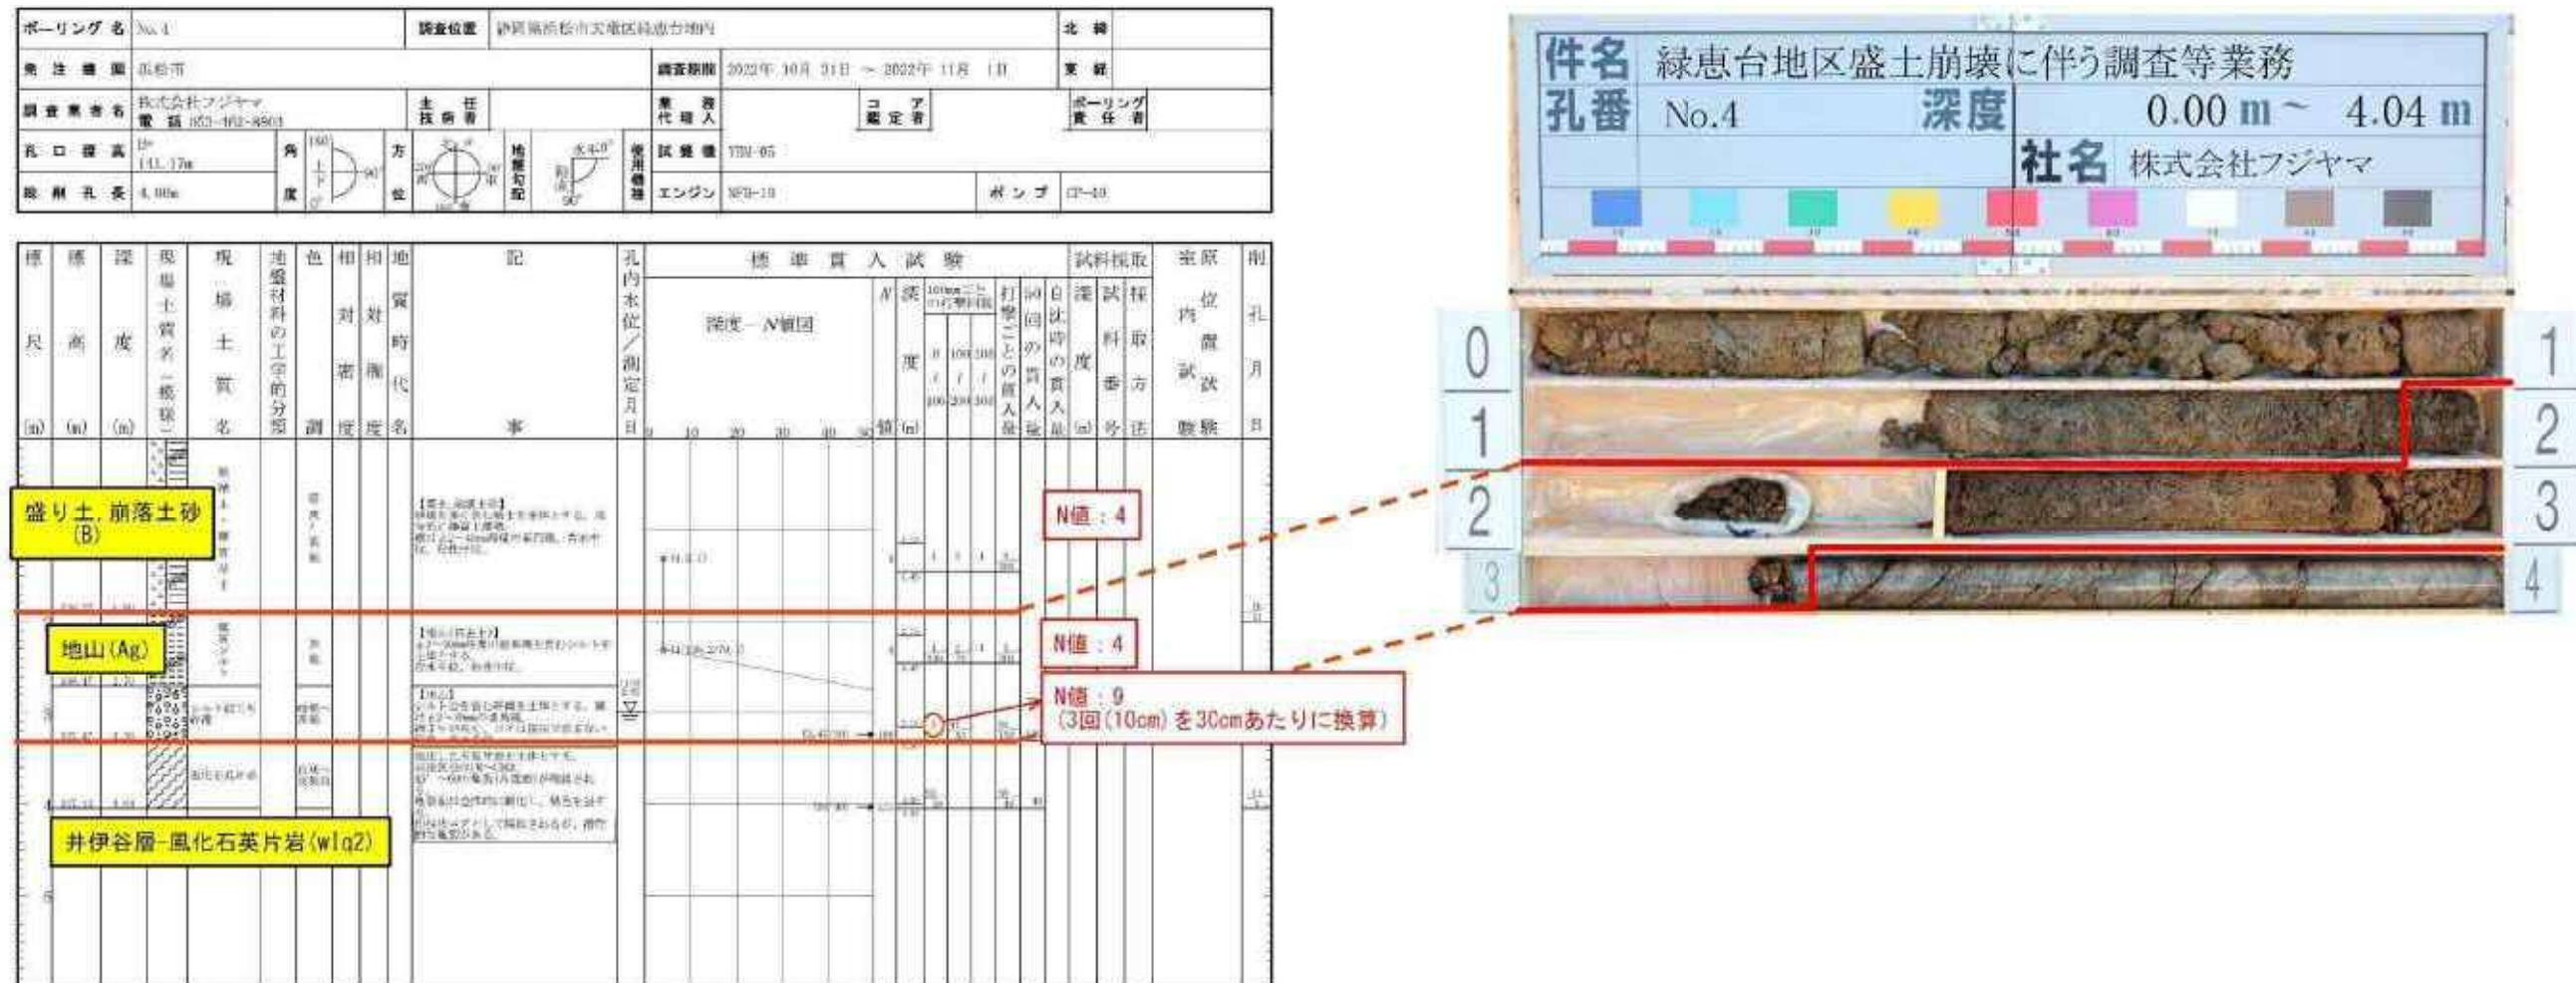
図-4.3.4 No.4 地点のボーリング柱状図、コア写真

No.4 地点のボーリングコアの状況から、盛り土(B)(盛り土もしくは崩落土砂)と地山(Ag)との地層境界は GL-1.90m 付近と考えられる(図-4.1.5 参照)。なお、調査位置平面図(図-4.1.1)に示した造成盛土の範囲(道路台帳図を参考)から、No.4 地点には造成盛土(o-B)が分布しないものと判断した。

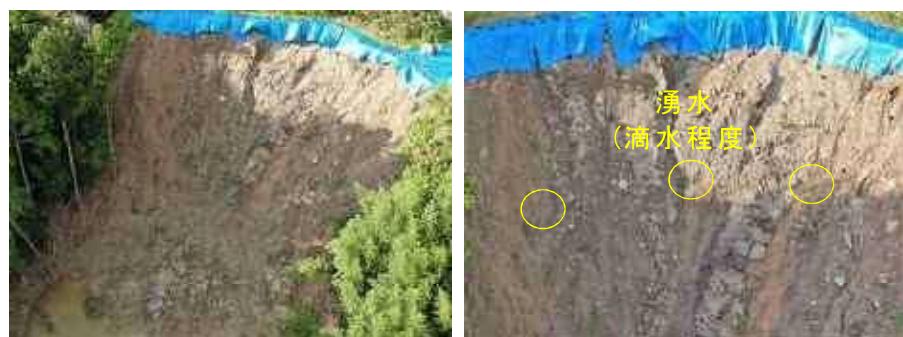
なお、崩落斜面では、滴水(染み出し)程度の湧水が崩落翌日から 3 日間程度(9/25～9/27)にわたって 3箇所で確認された(図-4.1.1 参照)。その後は、中央部の 1 箇所からのみ湧水が確認され、湧水量は徐々に減少し、収束した(9/25～10/2 の 8 日間程度)。

写真-4.3.2 2022/9/25(崩落翌日)の斜面状況

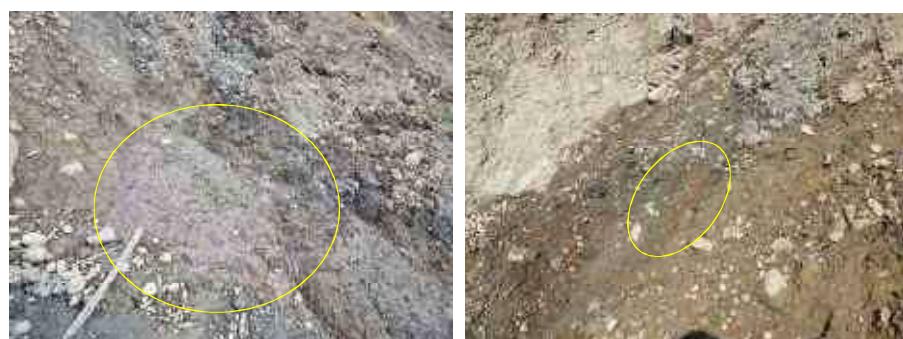
写真-4.3.3  
2022/9/27 の湧水状況  
(中央部)

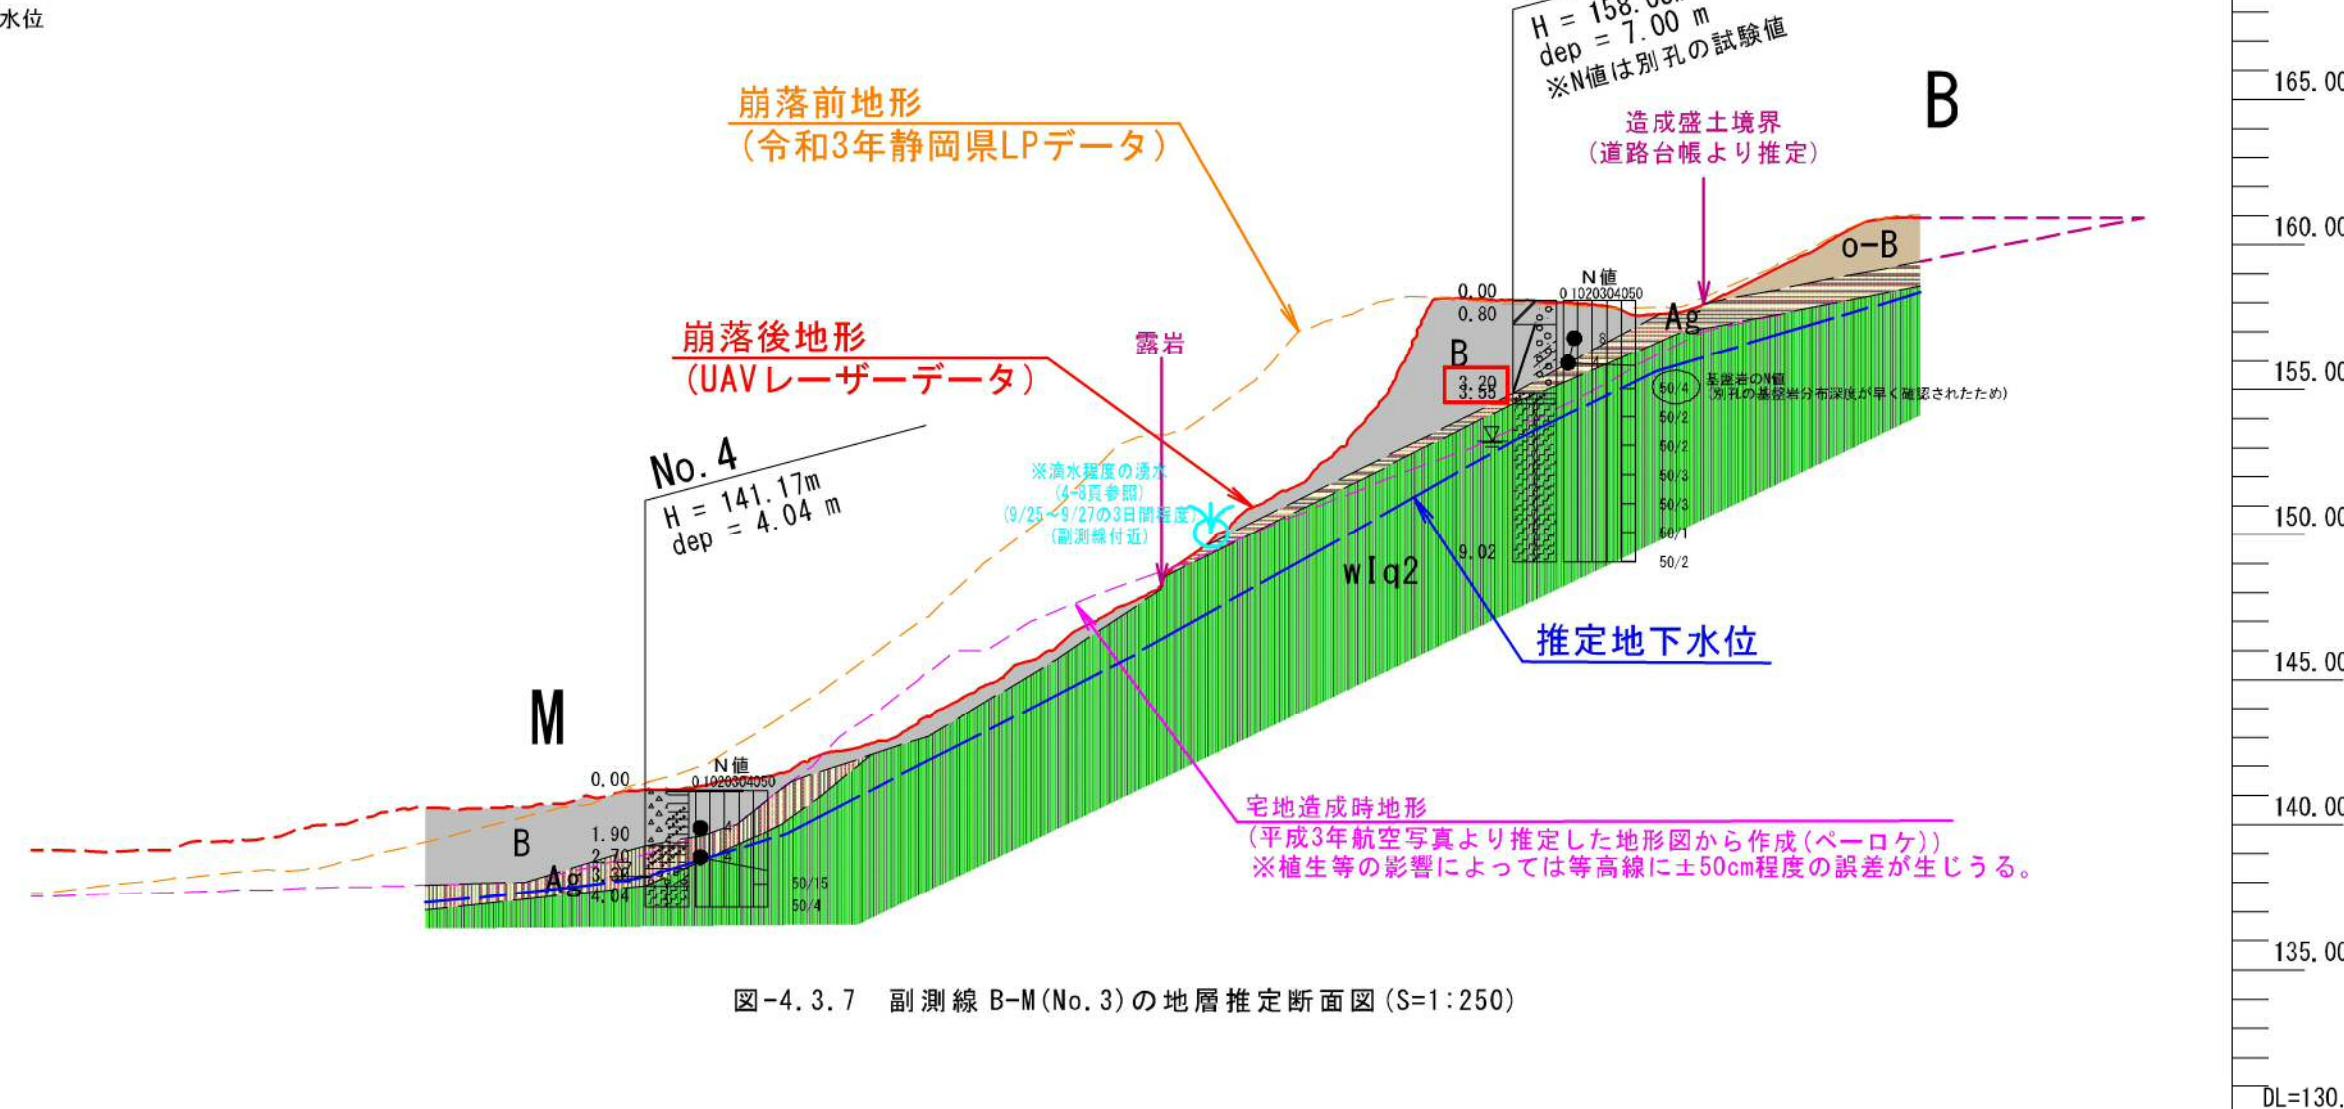
図-4.3.7 副測線B-M(No.3)の地層推定断面図(S=1:250)

No.3 地点のボーリングコアの状況から、盛り土(B)と地山(Ag)との地層境界は GL-3.20m付近と考えられる。なお、調査位置平面図(図-4.1.1)に示した造成盛土の範囲(道路台帳図を参考)から、No.3 地点には造成盛土(o-B)が分布しないものと判断した。地層推定断面図を図-4.3.7 に示し、柱状図とコア写真を次頁の図-4.3.8 に示す。

ボーリングコアの状況から、No.3 付近の盛り土(B)は亜円礫や亜角礫を含む砂礫を主体としており、地山(Ag)には旧表土であった際に混入したと考えられる木片(枝)や根系が確認されている。

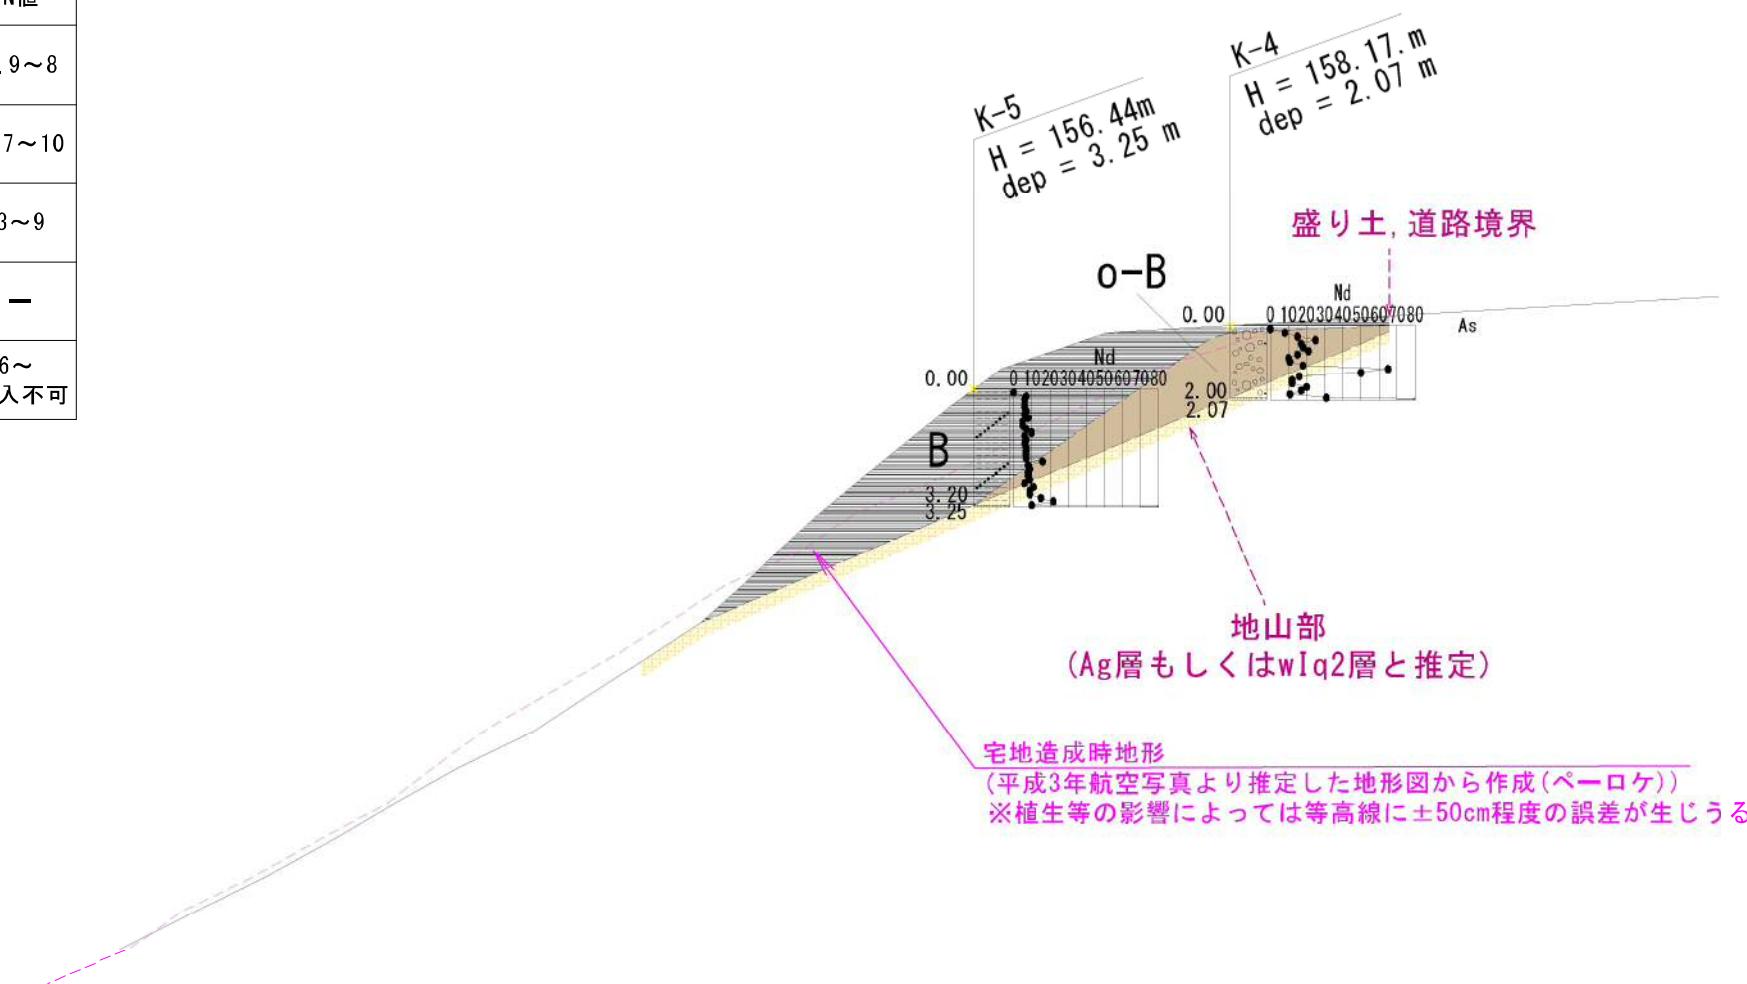
図-4.3.13 東側側部(E-E')の地層推定断面図(S=1:250)

崩落斜面の東側側部(E-E')は耕作地として使用するため過去に盛り土がされており、現状、斜面の上部は40°程度の急勾配をなし、崩落の危険性がある。したがって、崩落斜面と同様に、盛り土(B)の層厚確認を目的として、斜面上部の平地部と法肩部の2箇所で簡易動的コーン貫入試験を実施した。調査の結果、法肩部には、部分的に層厚3m程度の緩い盛り土層が堆積しているものと考えられる。また、調査の結果と現地の地形状況から、盛り土(B)下部にはAg層もしくはwIq2層が分布していると推定した。

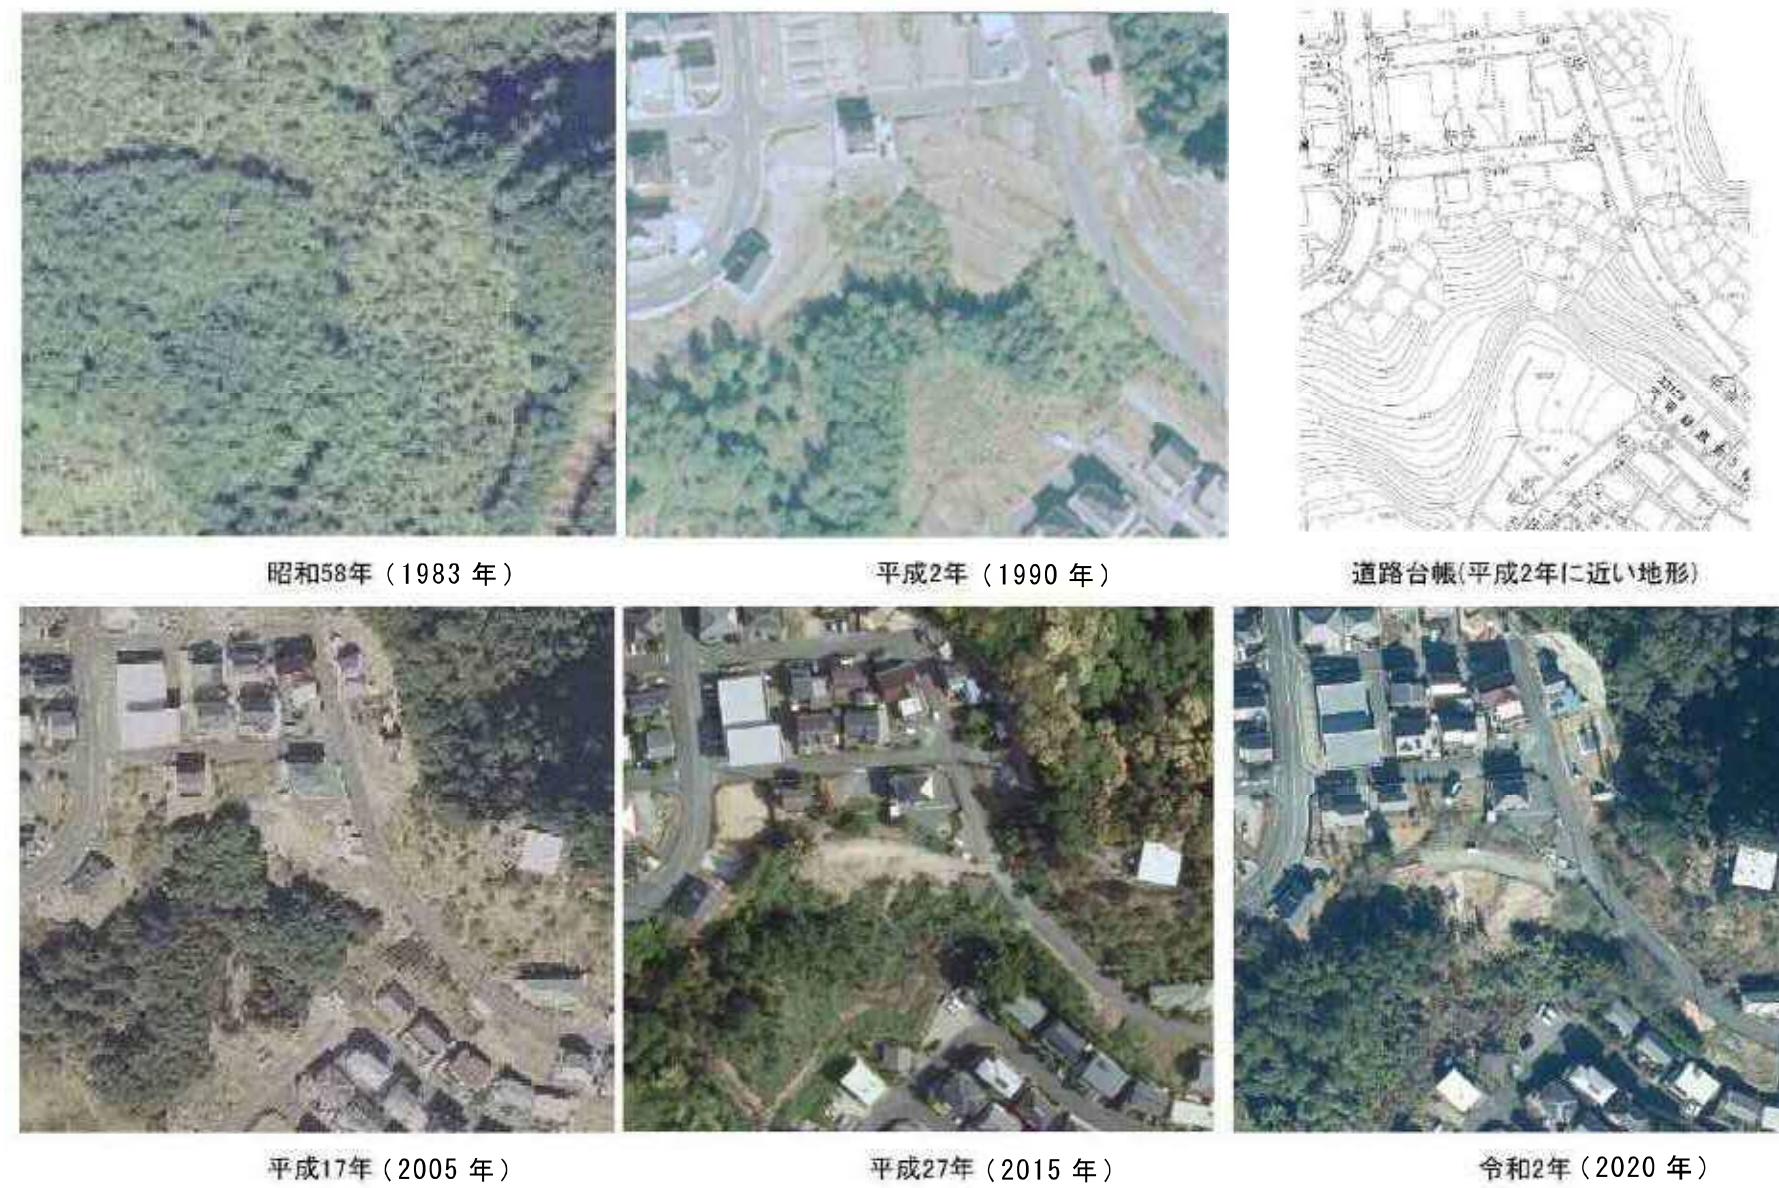
写真-5.1.1 崩落斜面周辺の地形の変遷

空中写真によると、平成 2 年頃住宅地が造成され平成 17 年頃まで顕著な地形の変化は確認されない。しかし、平成 27 年や令和 2 年の空中写真では、崩落地頭部に進入路らしきものが構築され、斜面には裸地が広がっていることから、斜面上に盛り土されていたと考えられる。

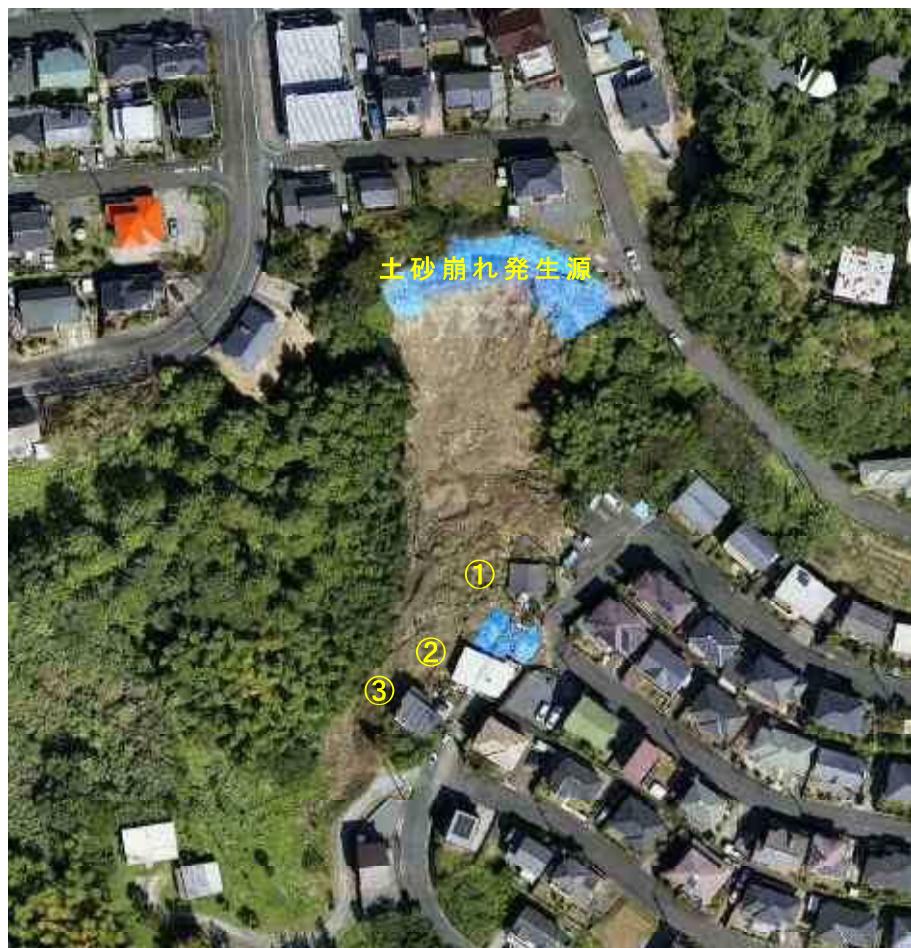
写真-5.1.2 崩落後の被害状況

この降雨後となる 24 日未明に土砂崩れが発生し、斜面下方の住宅 3 軒が被害を受けた（写真-5.1.2 参照）。

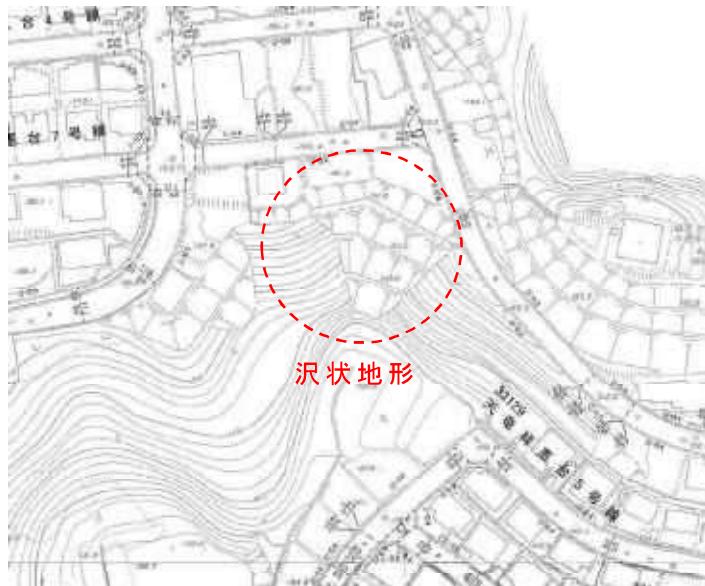
図-5.2.1 道路台帳図

道路台帳(H2年頃(造成直後)の地形と推定)によると、土砂崩落発生場所は沢状地形を呈しており、雨水が集水しやすい地形であった(図-5.2.1参照)。

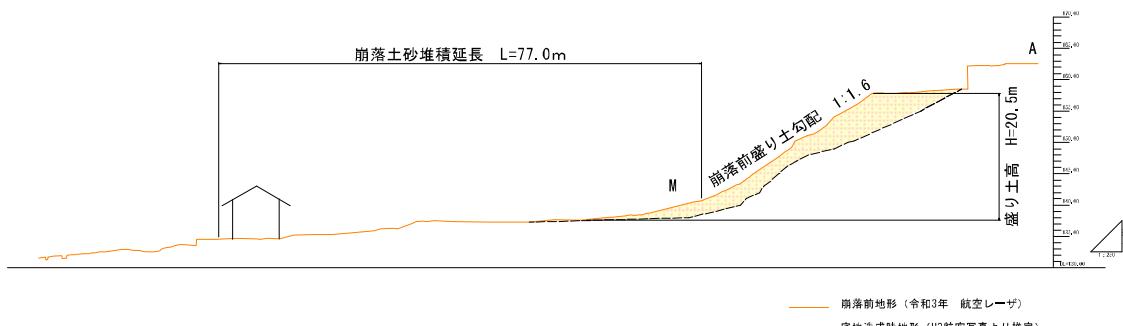
図-5.2.2 崩落前断面図

平成3年撮影の航空写真から推定した宅地造成時地形と令和3年の航空レーザで取得した崩落前地形を比較すると、高さH=20.5m、勾配1:1.6で、宅地造成斜面に腹付けするような形で盛り土されている(図-5.2.2参照)。推定盛り土量は約8,100 m<sup>3</sup>。

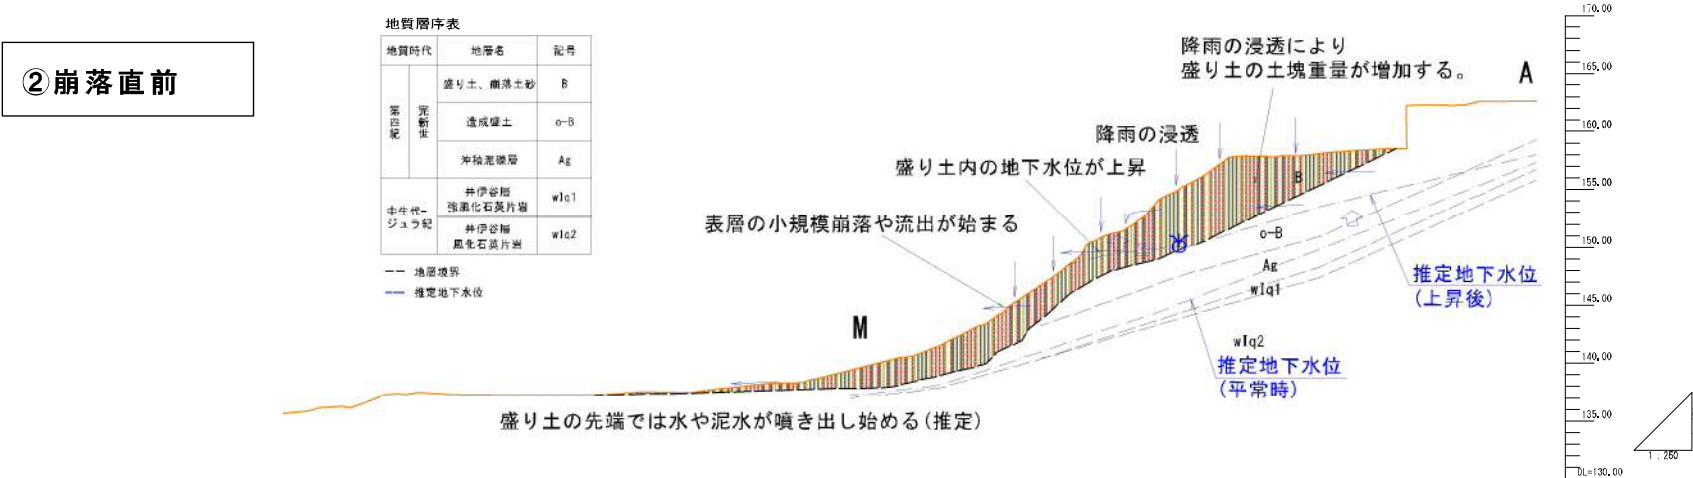
図-5.2.5 崩落直前推定断面図

- ・盛り土は空隙が多く、水を吸収・貯留しやすい状態であり、排水施設もないものと考えられる。
- ・台風 15 号の大雨により盛り土内の地下水位が上昇、盛り土土塊重量の増加が生じた。
- ・短時間での豪雨により、間隙水圧が上昇し、盛り土のせん断抵抗力が低下し、不安定な状態になる。
- ・せん断抵抗力を失った盛り土が崩落、流動性が高い状態であったため、下方の民家まで流下した。
