## 参考資料 2

### 横断歩道橋の損傷事例

## 参考資料 2. 横断歩道橋の損傷事例

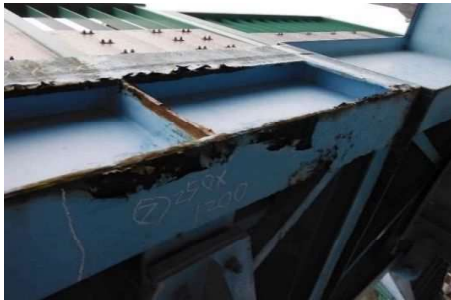
| 上部構造 | | 主桁・横桁 | | 1 / 13 | |
|---|--|---|--|---|--|
| | | <div>例</div> <p>特定の部位で著しく防食被膜の劣化や腐食が進行している場合、原因によっては、急速に防食被膜の劣化や腐食が進行していくことがある。</p> | | | |

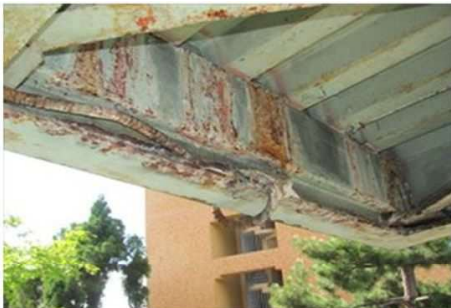
| 上部構造 | | 主桁・横桁 | | 1 / 13 | |
|---|--|---|--|---|--|
| | | <div>例</div> <p>雨滴がかからない部位で防食被膜の劣化や腐食や錆汁の漏出がある場合、腐食にかかわる水の供給状況によっては、当該部位以外で防食機能の低下や激しい腐食が生じていることがある。また原因が排除されないと急速に防食機能の低下や腐食が進行することもある。</p> | | | |

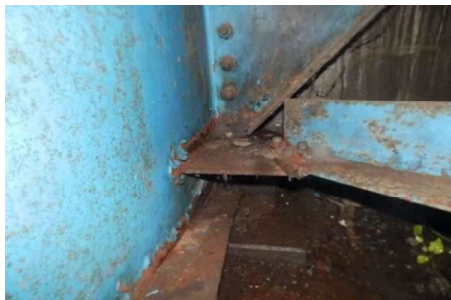
| 上部構造 | | 主桁・横桁 | | 1 / 13 | |
|---|--|---|--|---|--|
| | | <div>例</div> <p>部材が複雑に組み合わされた箇所では、その部位の環境による以外に、部材を伝わってくる水による滞水や結露水の流下などによって、高湿度環境の継続によって特定の部位で集中的に防食被膜の劣化や腐食の進行が生じることがある。既に腐食が進行している場合、端対傾構や横構と主桁の間の荷重の伝達や、荷重が作用したときの主桁間の形状の保持の能力が低下している可能性がある。</p> | | | |

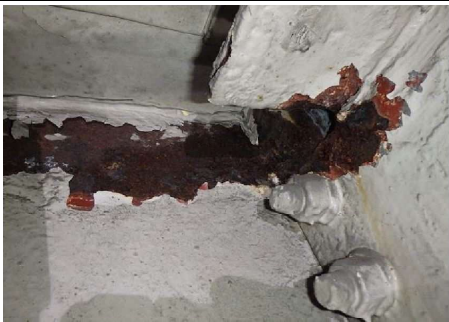
| 上部構造 | | 主桁・横桁 | | 2 / 1 3 | |
|---|--|---|--|---|--|
| | | <div>例</div> <p>直接雨滴がかからない部位での腐食の発生は、腐食を生じさせている水の供給源や腐食範囲によっては既に部材の耐荷性能が大きく損なわれていることもある。特に過去に補修塗装や断面修復などが行われている場合、その補修前よりも状態が悪化していることもある。</p> | | | |

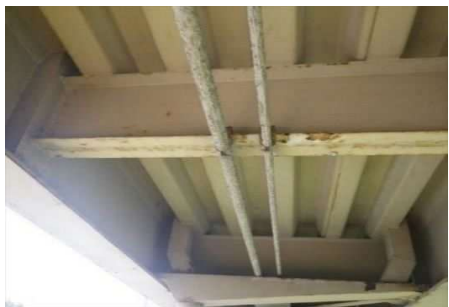
| 上部構造 | | 主桁・横桁 | | 2 / 1 3 | |
|---|--|---|--|---|--|
| | | <div>例</div> <p>添架物との取付部などで異種の金属が接触している場合、異種金属接触腐食によって局部的に急速に腐食が進行することがある。塗装や樹脂材などによる絶縁が行われていても、それらの劣化や損傷によって絶縁不良となっていることもある。</p> | | | |

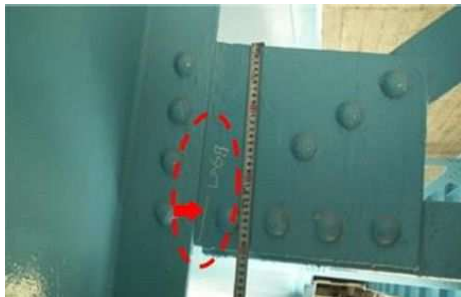
| 上部構造 | | 主桁・横桁 | | 2 / 1 3 | |
|---|--|---|--|---|--|
| | | <div>例</div> <p>鋼部材の亀裂は、一旦発生すると亀裂部位に連続している母材や溶接部のどこに進行するのかの予測は困難である。一方、リベットやボルトで接合された部材では鋼材が連続していないため接合部を越えて亀裂が連続して進行することはない。</p> | | | |

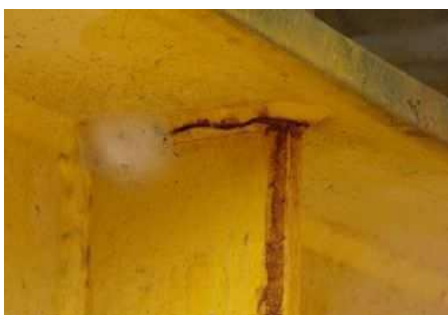
| 上部構造 | | 主桁・横桁 | | 2 / 1 3 | |
|---|--|---|--|---|--|
| | | <div>例</div> <p>鋼部材の亀裂は、溶接部を含め亀裂部位に連続している部分のどこを通過してどこまで進行するのかの予測は難しい。また亀裂の進展速度は一定せず、停滞していた亀裂が突如急速に進展したり、進展方向が変化したり枝分かれすることもある。</p> | | | |

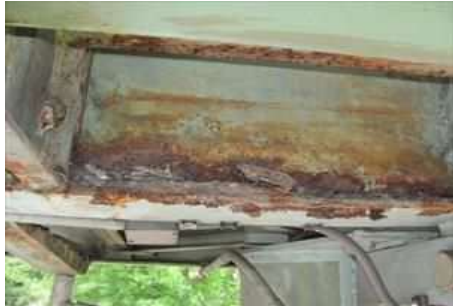
| 上部構造 | | 主桁・横桁 | | 3 / 13 | |
|---|--|---|--|---|--|
| | | <div>例</div> <p>部材の特定の部位で著しく腐食して板厚減少が生じている場合、確認時点では、その範囲や板厚減少量が小さくとも、原因によっては同じ箇所です急速に腐食やそれに伴う板厚減少が進行することがある。</p> | | | |

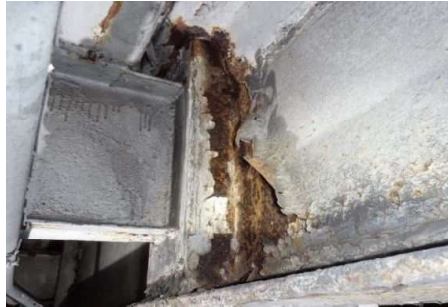
| 上部構造 | | 主桁・横桁 | | 3 / 13 | |
|---|--|---|--|---|--|
| | | <div>例</div> <p>塗膜が広く剥離している場合、塗膜下でも腐食が進行していることがある。また局部的に進行した腐食部では腐食部に断面欠損を生じていたり、溶接部に亀裂が生じていても表面からは確認困難なことが多い。その場合錆を除去するなどによる確認が必要となる。</p> | | | |

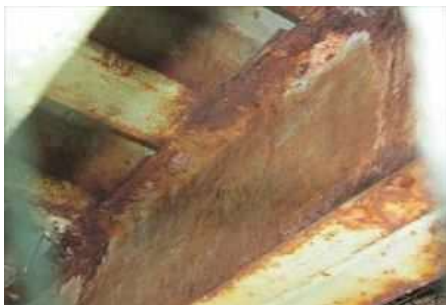
| 上部構造 | 主桁・横桁 | 4 / 13 |
|---|---|---|
| | <div>例</div> <p>横桁に広がりのある腐食が進行しており、上フランジでは局部で明確な板厚減少が生じている。その上にある床版からの漏水による可能性があり、原因が除去されないと腐食が急激に進展したり、床版と横桁の接合部で集中的に腐食が進展したりする可能性もあるため注意が必要である。</p> | |

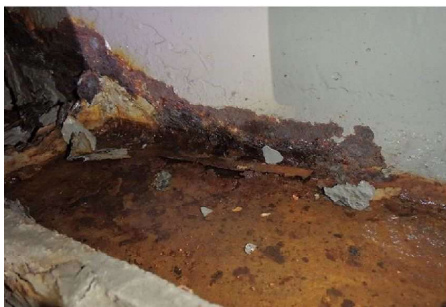
| 上部構造 | 主桁・横桁 | 4 / 13 |
|---|---|---|
| | <div>例</div> <p>桁部材の支点部で、著しく腐食が進行すると、その範囲は小さくともその部位や支点部の構造によっては、群衆荷重や地震などの作用によって、その位置で部材が座屈したり、破断したりすることで、荷重を支持、伝達する機能が喪失することもある。なお、支承部や桁端部では伸縮装置部からの雨水の流下や塵埃の堆積による高湿度環境の継続などで腐食が促進されることがある。</p> | |

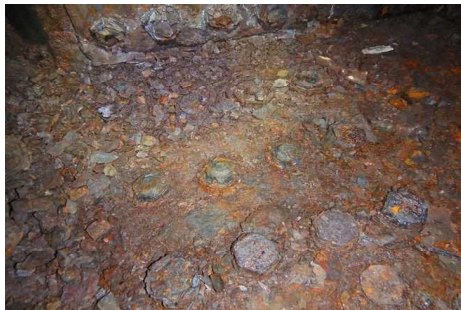
| 上部構造 | | 主桁・横桁 | | 5 / 13 | |
|---|--|---|--|---|--|
| | | <div>例</div> <p>高力ボルト継手部が著しく腐食している場合、ボルトの軸力低下、ボルトの荷重伝達機構の変化、添接板の板厚減少や隙間の発生など、様々な理由で継手性能が低下していることがある。なお、過去に使われたF11Tなど一部の高強度の高力ボルトでは腐食環境で遅れ破壊を生じる危険性が高くなることがある。</p> | | | |

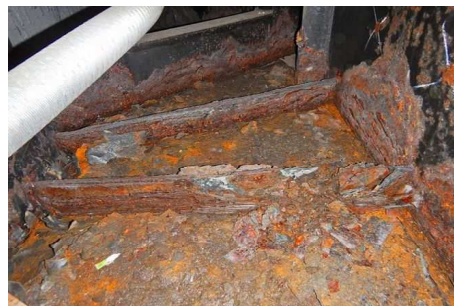
| 上部構造 | | 主桁・横桁 | | 5 / 13 | |
|---|--|---|--|---|--|
| | | <div>例</div> <p>箱桁内部の下面側には、補強材やダイヤフラム、ボルト継手、マンホールやハンドホール周りの補強板、溶接線など様々な突起や段差があり、内部に浸入した水は滞留して腐食が促進されることがある。なお水抜き穴や導排水板等が設けられていても、十分に機能しないこともあるため注意が必要である。</p> | | | |

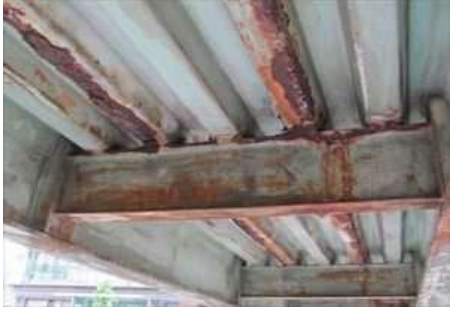
| | <div data-bbox="791 443 858 477">例</div> <p>横桁上部に腐食が生じており、かつその上の鋼床版裏面に著しい腐食が生じている。床版上面からの雨水によって鋼床版が上側から腐食し断面欠損に至ることで漏水が生じているおそれがある。なお、鋼床版にも断面欠損、著しい減肉が生じていると、鋼床版が荷重を支持できず、踏み抜きが生じる可能性がある。</p> |

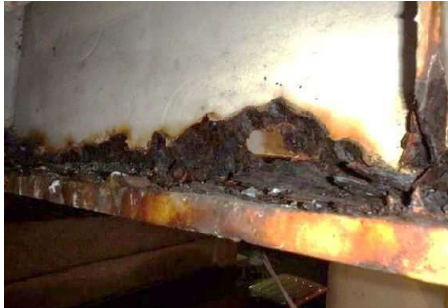
| 上部構造 | | 主桁・横桁 | | 8 / 13 | |
|---|--|---|--|---|--|
| | | <div>例</div> <p>支点上の桁部材の腐食による断面減少や断面欠損は、その位置によっては耐荷性能を大きく低下させることがある。また応力集中部での断面減少や断面欠損部からは亀裂が発生しやすい。</p> | | | |

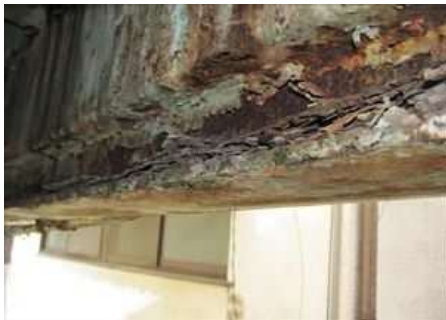
| 上部構造 | | 主桁・横桁 | | 9 / 13 | |
|---|--|---|--|---|--|
| | | <div>例</div> <p>桁部材では断面欠損に至らなくとも、広範囲に著しい板厚減少が生じると耐荷性能は大きく低下する。</p> | | | |

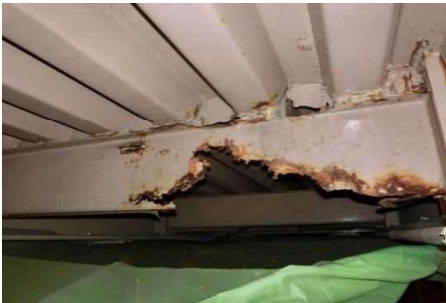
| 上部構造 | | 主桁・横桁 | | 9 / 13 | |
|---|--|---|--|---|--|
| | | <div>例</div> <p>写真は、上方からの水の滴下によって生じた横桁の腐食部を除去した例である。有効断面が著しく減少しているなど、桁部材としての耐荷性能は大きく低下していると推定できる状態。</p> | | | |

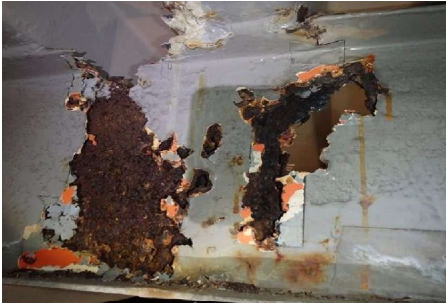
| 上部構造 | | 主桁・横桁 | | 9 / 13 | |
|---|--|---|--|---|--|
| | | <div>例</div> <p>雨水が直接かからない部位で、上方からの漏水等によって腐食が進行する場合、腐食範囲や形状、進行の程度は同じ橋の同種の部材であっても千差万別であり、箇所毎に現状及び今後どのように進行するのかを評価する必要がある。</p> | | | |

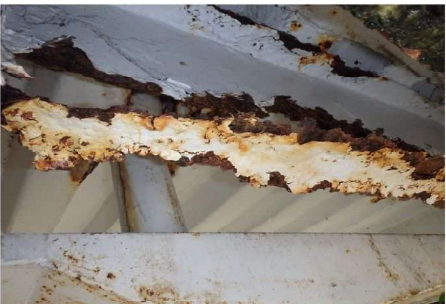
| 上部構造 | | 主桁・横桁 | | 9 / 13 | |
|---|--|---|--|---|--|
| | | <div>例</div> <p>部材の内部や上方の視認できない箇所から腐食が進行する場合、裏面側の部材表面の塗膜劣化などに異常が現れるまでには、既に著しく断面減少していたり、大きな異常が見られないまま腐食部の脱落や破壊に至る危険性もある。</p> | | | |

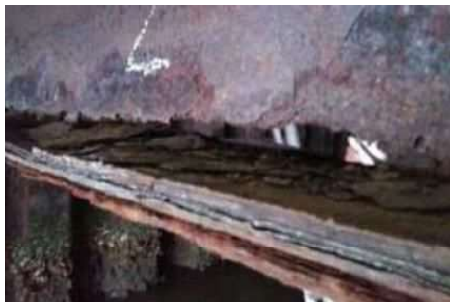
| | <div>例</div> <p>耐候性鋼材は環境不適合によって異常腐食を生じて、急速な断面減少が生じることがある。なお層状錆が広く形成されている場合、それらを除去しないと残存板厚の正確な評価は難しい。</p> |

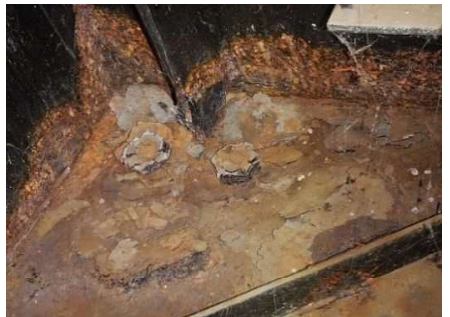
| | <div>例</div> <p>耐候性鋼材は環境不適合によって異常腐食を生じて、急速な断面減少が生じることがある。なお異常腐食の錆性状は多様であり、保護性錆や保護性錆に移行する途中段階との見極めは慎重に行う必要がある。</p> |

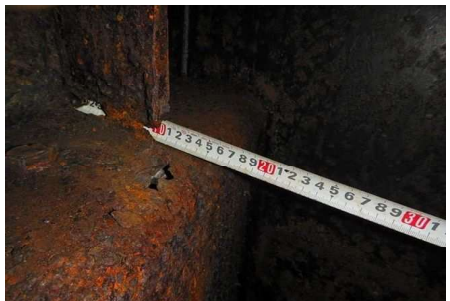
| | <div>例</div> <p>耐候性鋼材は表面を様々な性状の錆が覆うため、表面に開口していても亀裂を容易に見つけられないこともある。特に溶接線部などで当初より表面が平滑でない部位では亀裂が視認しにくくなることに注意が必要である。</p> |

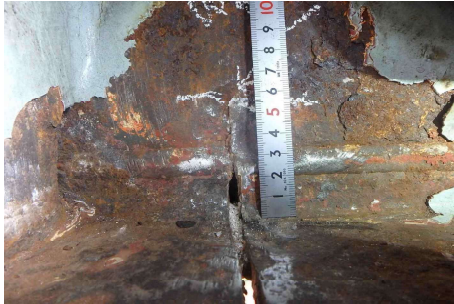
| 上部構造 | 主桁・横桁 | 11 / 13 |
|---|---|---|
| | | <div>例</div> <p>鋼部材では溶接部が起点となって亀裂が発生することが多い。主桁の突き合わせ溶接など、塗装表面からは溶接線の存在や正確な位置がわからないこともあり、図面で確認するなど注意が必要である。</p> |

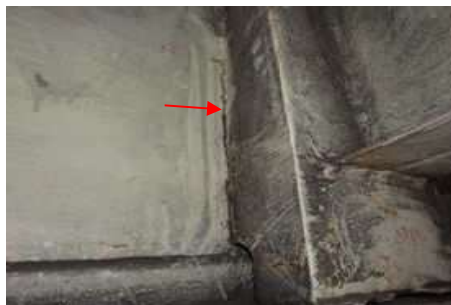
| 上部構造 | 主桁・横桁 | 12 / 13 |
|---|---|---|
| | <div>例</div> <p>部材の断面変化点、屈曲部、複数の部材の交点などは応力集中によって亀裂が発生しやすい部位である。またそのような部位での亀裂による断面欠損の影響は、その部位の耐荷機構に複雑に影響を生じるため、耐荷性能に及ぼす影響を慎重に判断する必要がある。</p> | |

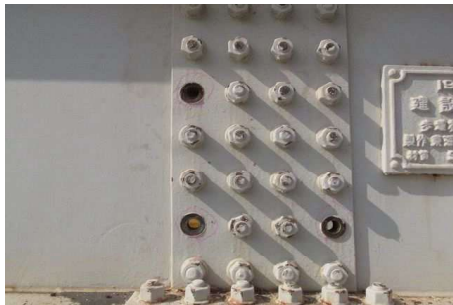
| 上部構造 | 主桁・横桁 | 12 / 13 |
|---|---|---|
| | <div>例</div> <p>同じ継手内で複数のボルトの破断や抜けなどの異常が見られる場合、原因によっては他のボルトにも既に軸力抜けや亀裂の発生が生じていることがある。また、ボルトの破断が遅れ破壊である場合、同じ継手や同時に施工された同じ橋の他の継手でも破断が続発することがある。</p> | |

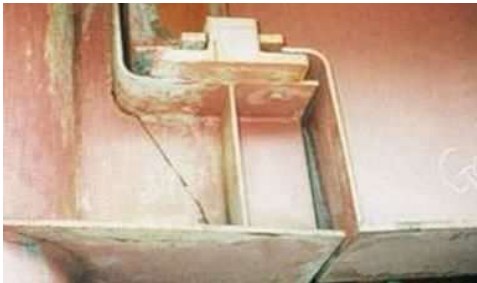
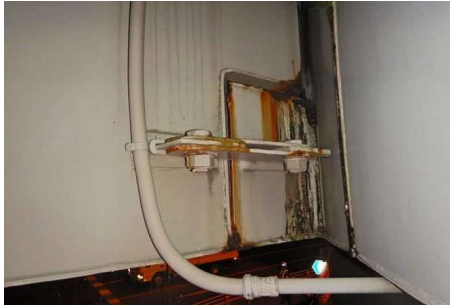
| 上部構造 | 主桁・横桁 | 13 / 13 |
|---|---|---|
| <div><div><div></div><div><div>例</div><p>支承部などの荷重集中点では大きな応力変動が繰り返されるため亀裂を生じやすい環境である、このときゲルバー桁の受け梁のように構造上重要な部位で亀裂が発生すると、急速に進展して受け梁の破壊による落橋など致命的な状態に至らしめる可能性があり注意が必要である。</p></div></div><div><div></div><div><div>例</div><p>ゲルバー部のように狭隘かつ腐食環境が厳しい部位で漏水や錆汁が見られる場合、外観からの目視が困難な隙間や箱断面部材の内部で既に腐食が著しく進行していることがある。ゲルバー部は応力集中箇所であり腐食による断面減少や断面欠損部から亀裂が発生する危険性も高い。</p></div></div><div><div><div></div><p>支点上補剛材の状態</p><div></div><p>下フランジの状態</p></div><div><div><div>備考</div><p>■ゲルバー部に漏水や滞水が確認できる場合には橋面の変状の状態を確認するとともに、吊り桁や受け桁内部について詳細に状態を把握する必要性について検討するのがよい。</p></div></div></div></div> | | |

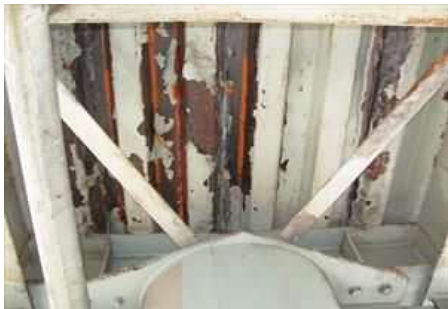
| 上部構造 | 床版 | 2 / 8 |
|---|---|---|
| | <div>例</div> <p>鋼床版または床版の底鋼板の裏面側に塗装の浮きや剥がれが広範囲に生じていたり、錆汁など腐食の兆候が見られる場合、上部からの雨水の浸入によって鋼板が既に著しく断面減少していたり、部分的に断面欠損している可能性がある。</p> | |

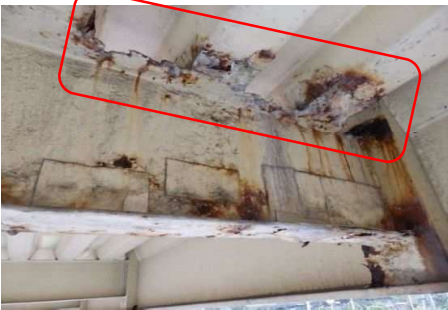
| 上部構造 | 床版 | 3 / 8 |
|---|---|---|
| | <div>例</div> <p>鋼床版の腐食部の下に位置する箇所で特に腐食が進行している場合、鋼床版が既に断面欠損して漏水していることがある。鋼床版の荷重を支持する機能の低下や錆等の落下による第三者被害のおそれもある</p> | |

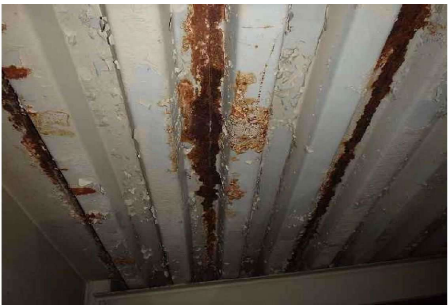
| 上部構造 | 床版 | 3 / 8 |
|---|---|---|
| | <div>例</div> <p>波板上の底鋼板にコンクリートが充填された床版では、上部から浸入した雨水が鋼板の合わせ目の凹凸で滞留してその位置で著しく腐食が進行することもあり、必ずしも鋼板凹部での腐食が先行するわけではない。線状の腐食減肉や断面欠損が生じると床版は一体性を失うこともある。</p> | |

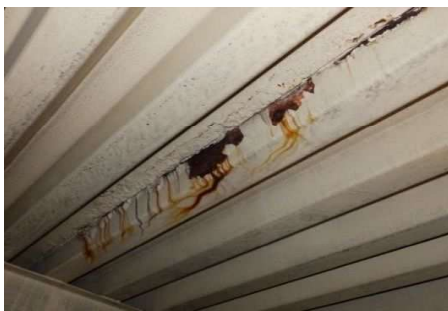
| 上部構造 | 床版 | 3 / 8 |
|---|---|---|
| | <div>例</div> <p>波板上の底鋼板にコンクリートが充填された床版では、上部から浸入した雨水が鋼板の合わせ目の凹凸で滞留してその位置で著しく腐食が進行することもあり、必ずしも鋼板凹部での腐食が先行するわけではない。線状の腐食減肉や断面欠損が生じると床版は一体性を失うこともある。</p> | |

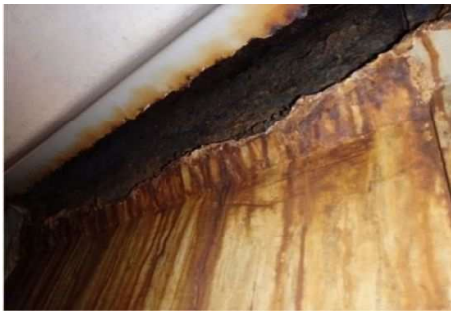
| 上部構造 | 床版 | 5 / 8 |
|---|---|---|
| | <div>例</div> <p>主桁と床版の接合部の鋼板が広く腐食によって断面減少している。また錆汁の漏出からは断面欠損を生じて上面側からの雨水が漏れ出ている可能性がある。主桁と床版の一体性が損なわれていると耐荷性能は大きく低下している可能性が高い。</p> | |

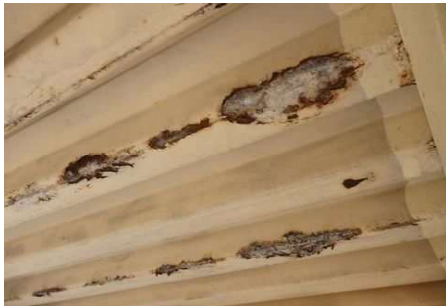
| 上部構造 | 床版 | 5 / 8 |
|---|---|---|
| | <div>例</div> <p>上面からの雨水で著しく腐食が進行した床版下面の鋼板が断面欠損を生じている。このような場合、床版コンクリートが脱落して第三者被害を及ぼす可能性がある。また床版としての耐荷性能は大きく低下している可能性が高い。</p> | |

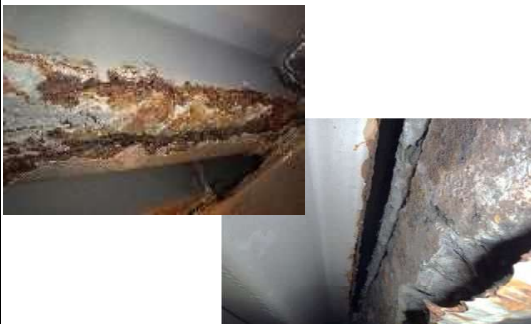
| 上部構造 | 床版 | 5 / 8 |
|---|---|---|
| | <div>例</div> <p>上面からの雨水で著しく腐食が進行した床版下面の鋼板が断面欠損を生じている。このような場合、床版コンクリートが脱落して第三者被害を及ぼす可能性がある。また床版としての耐荷性能は大きく低下している可能性が高い。</p> | |

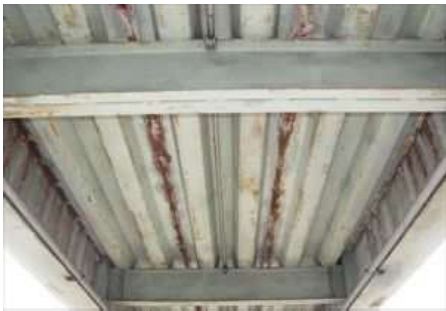
| | <p><b>例</b></p> <p>上部からの雨水の浸入の可能性がある<br/>り、デッキプレートの継目や端部から<br/>のさび汁が生じている場合、裏面<br/>（上面）側から既に腐食が著しく進<br/>行し、継ぎ目で鋼板の一体性が失わ<br/>れていることもある。その場合、床<br/>版としての荷重を支持する機能の低<br/>下や腐食が著しい箇所での踏み抜き<br/>のおそれもある。</p> |

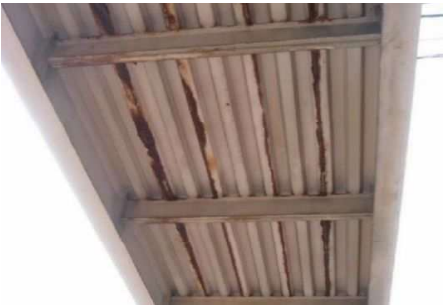
| | <p><b>例</b></p> <p>上部からの雨水の浸入の可能性がある<br/>り、デッキプレートの継目や端部から<br/>のさび汁が生じている場合、裏面<br/>（上面）側から既に腐食が著しく進<br/>行し、継ぎ目で鋼板の一体性が失わ<br/>れていることもある。その場合床版<br/>としての荷重を支持する機能の低下<br/>や腐食が著しい箇所での踏み抜き<br/>のおそれもある。</p> |

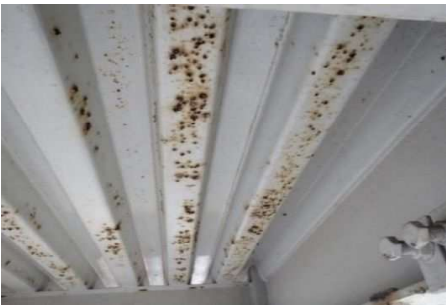
| | <p><b>例</b></p> <p>上面からの雨水によって底鋼板の腐<br/>食が下面に及んだ場合、塗膜が下層<br/>から損傷していくことで、外面側か<br/>ら劣化が進行した場合とは異なる塗<br/>膜の変状が見られることがある。塗<br/>膜表面で特異な変色や発錆が見られ<br/>る場合、その性状や分布などにも着<br/>目して原因を推定する必要がある。</p> |

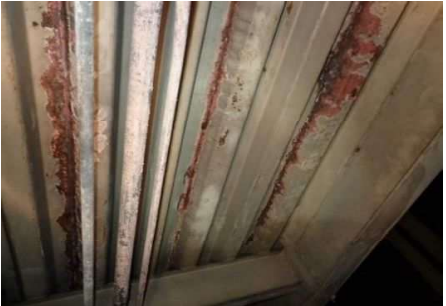
| | <p><b>例</b></p> <p>底鋼板の裏面まで著しい腐食が生じて断面<br/>欠損が生じている場合、荷重を支持する機<br/>能が低下し、歩道橋利用者が床版を踏み抜<br/>く可能性もある。また、床版を貫通してき<br/>た雨水が滴下して、床版より下に位置する<br/>他の部材や付属物の防食機能の低下や腐食<br/>を生じさせることがある。このような特定<br/>の部位に集中する水による腐食は原因が排<br/>除されないままでは急速に進行することが<br/>ある。</p> |

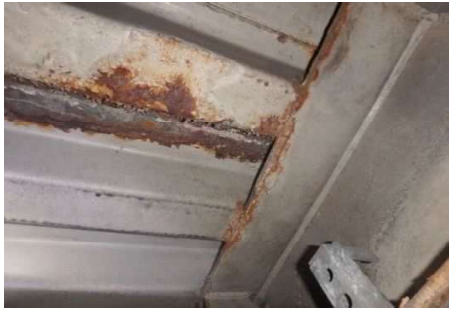
| 上部構造 | 床版 | 7 / 8 |
|---|---|---|
| | <div>例</div> <p>底鋼板の裏面まで著しい腐食が生じて断面欠損が生じている場合、床版を貫通してきた雨水が滴下して、床版より下に位置する他の部材や付属物の防食機能の低下や腐食を生じさせることがある。このような特定の部位に集中する水による腐食は原因が排除されないままでは急速に進行することがある。</p> | |

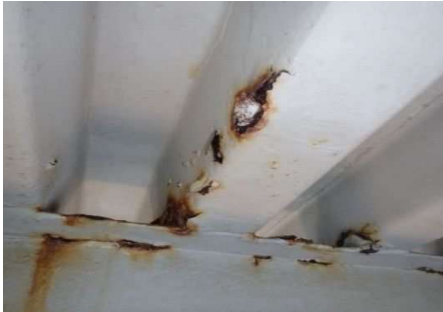
| 上部構造 | 床版 | 7 / 8 |
|---|---|---|
| | <div>例</div> <p>上面からの雨水で著しく腐食が進行した床版下面の鋼板が断面欠損を生じている。このような場合、床版コンクリートが脱落して第三者被害を及ぼす可能性がある。また床版としての耐荷性能は大きく低下している可能性が高い。</p> | |

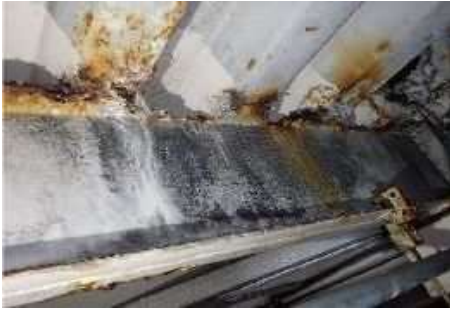
| 上部構造 | 床版 | 7 / 8 |
|---|---|---|
| | <div>例</div> <p>鋼床版の腐食部の下に位置する箇所特に腐食が進行している場合、鋼床版が既に断面欠損して漏水していることがある。鋼床版の荷重を支持する機能の低下や錆等の落下による第三者被害のおそれもある。</p> | |

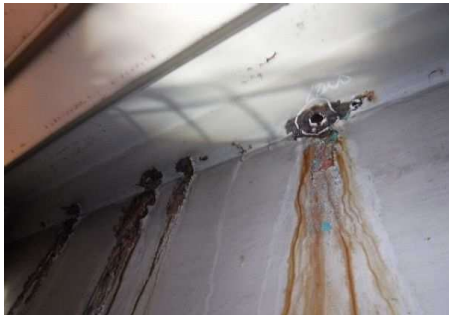
| 上部構造 | 床版 | 8 / 8 |
|---|---|---|
| | <div>例</div> <p>底鋼板の断面欠損部で床版を貫通してきた雨水が漏出している場合、下方に位置する部位や部材で防食機能の低下や腐食を著しく促進させることがある。このような特定の部位に集中する水による腐食は原因が排除されないままでは急速に進行することがある。</p> | |

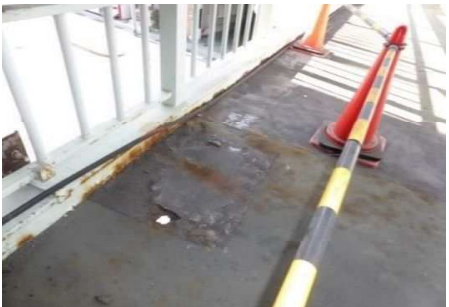
| 上部構造 | 床版 | 8 / 8 |
|---|---|---|
| | <div>例</div> <p>舗装面など歩廊部表面に変状が生じた場合、その部分から床版内部に雨水が浸入していることがある。なお舗装の補修が行われている場合にも、雨水の浸入が完全に防止できていないこともあることに注意が必要である。</p> | |

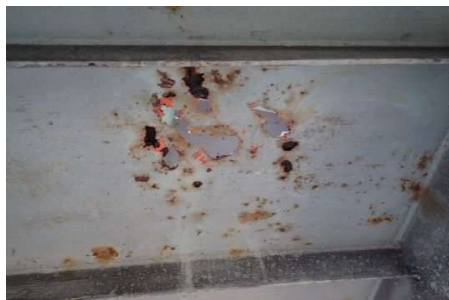
| 上部構造 | 床版 | 8 / 8 |
|---|---|---|
| | <div>例</div> <p>鋼床版上面に広く滞水が生じる場合、広範囲に腐食による板厚減少が生じることがあり、その場合、一部で断面欠損が確認された時点で、その周囲もほとんど健全な板厚が残っていないこともあるため荷重を支持する機能の低下や踏み抜き事故の発生にも注意が必要である。</p> | |

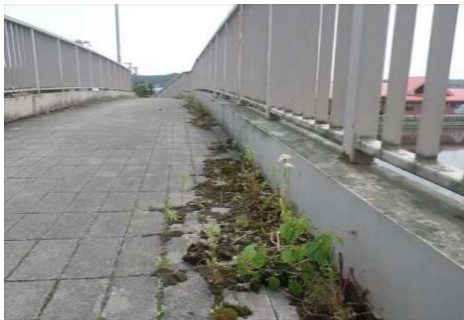
| 上部構造 | 地覆 | 1 / 7 |
|---|---|---|
| | | <div>例</div> <p>地覆と舗装の境界面に土砂の堆積が見られる場合、橋面の勾配等により、雨水の滞留が生じやすく湿潤な環境となっており、地覆に腐食が生じている可能性がある。土砂等を除去しなければ状態が把握できないことが多い。</p> |

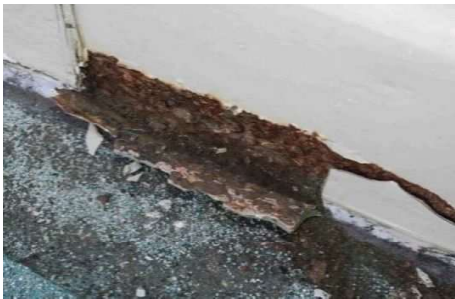
| 上部構造 | 地覆 | 1 / 7 |
|---|---|---|
| | | <div>例</div> <p>塗装にひびわれやうきが見られる場合、舗装等で見えない部分で断面欠損等が生じ地覆内に水が浸入している可能性がある。その場合、床版や主桁等の内部で腐食が進行しており、部材の耐力に影響を及ぼしている場合もある。</p> |

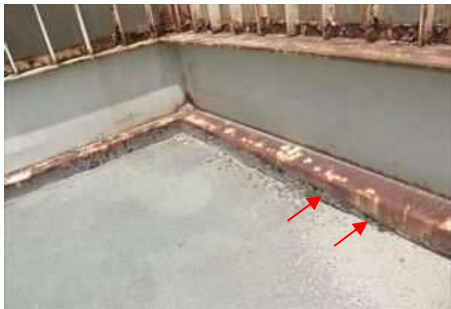
| 上部構造 | 地覆 | 2 / 7 |
|---|---|---|
| | <div>例</div> <p>路面境界部で腐食による板厚減少が生じている場合、舗装等で見えない部分で断面欠損等が生じ地覆内に水が浸入している可能性がある。その場合、床版や主桁等の内部で腐食が進行しており、部材の耐力に影響を及ぼしている場合もある。</p> | |

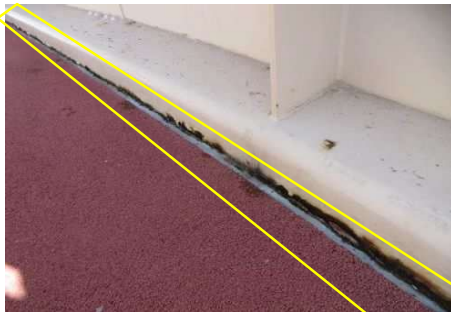
| 上部構造 | 地覆 | 2 / 7 |
|---|---|---|
| | <div>例</div> <p>路面境界部で腐食が生じている場合、舗装等で見えない部分で断面欠損等が生じ地覆内に水が浸入している可能性がある。その場合、床版や主桁等の内部で腐食が進行しており、部材の耐力に影響を及ぼしている場合もある。</p> | |

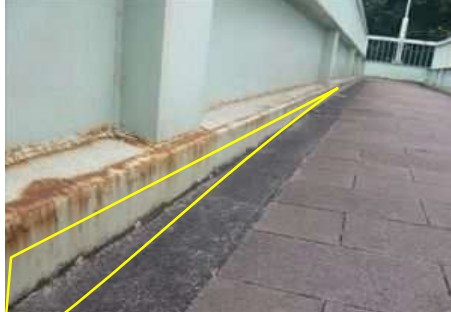
| 上部構造 | 地覆 | 2 / 7 |
|---|---|---|
| | <div>例</div> <p>路面境界部で腐食が生じている場合、舗装等で見えない部分で断面欠損等が生じ地覆内に水が浸入している可能性がある。その場合、床版や主桁等の内部で腐食が進行しており、部材の耐力に影響を及ぼしている場合もある。</p> | |

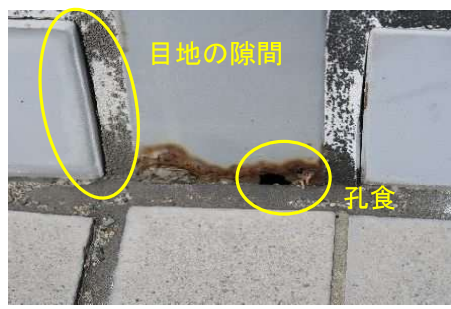
| 上部構造 | 地覆 | 2 / 7 |
|---|---|---|
| | <div>例</div> <p>橋面上で目地の割れや隙間、孔食が見られる場合、水みちになり、裏面側の床版や主桁等で腐食が進行している場合がある。</p> | |

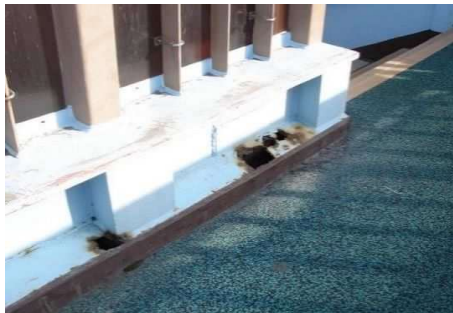
| 上部構造 | 地覆 | 3 / 7 |
|---|---|---|
| | <div>例</div> <p>腐食により，明らかな断面欠損や著しい板厚減少が見られる場合，地覆内に水が浸入し，床版や主桁等の内部で腐食が進行しており，部材の耐荷力に影響を及ぼしている場合もある。</p> | |

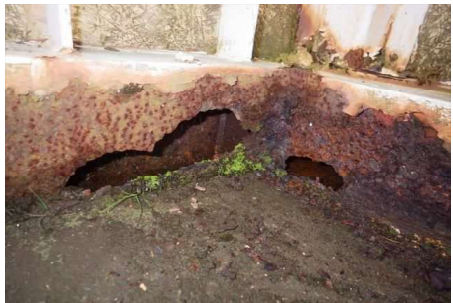
| 上部構造 | 地覆 | 3 / 7 |
|---|---|---|
| | <div>例</div> <p>腐食により，明らかな断面欠損や著しい板厚減少が見られる場合，地覆内に水が浸入し，床版や主桁等の内部で腐食が進行しており，部材の耐荷力に影響を及ぼしている場合もある。</p> | |

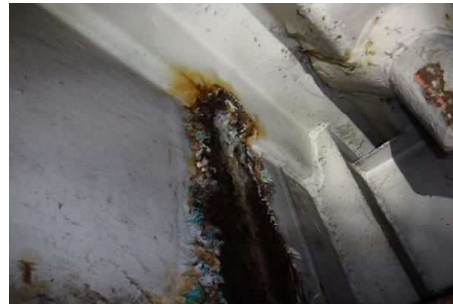
| 上部構造 | 地覆 | 3 / 7 |
|---|---|---|
| | <div>例</div> <p>主桁と床版デッキプレートとの接合部付近から漏水が確認できる場合，地覆から水が浸入している可能性があり，床版デッキプレートや主桁の内側に腐食による断面減少が生じて耐荷力に影響を及ぼしている場合もある。</p> | |

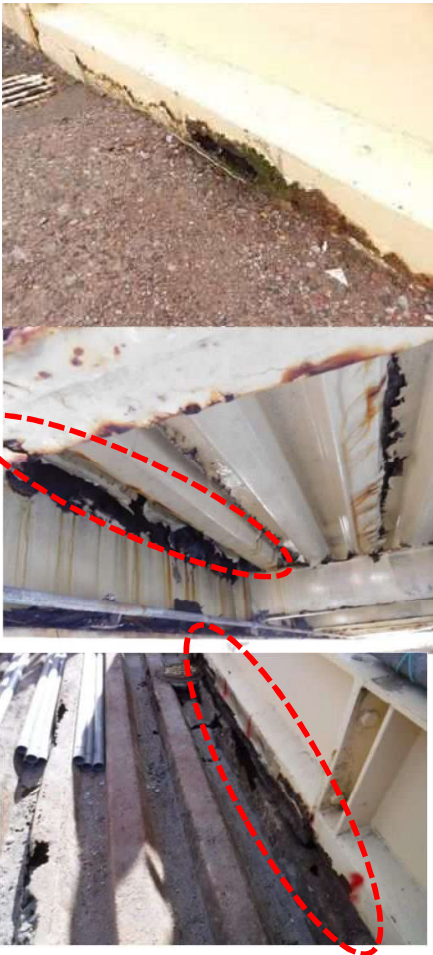
| <p>※ 舗装を除去した後の地覆の状態</p> <p>※ 舗装を除去した後の主桁腹板の状態</p> | <div>例</div> <p>腐食により地覆外面に明らかな断面欠損や著しい板厚減少が見られる場合、地覆内に水が浸入し、主桁や床版端部に滞水し、内部から主桁や床版の腐食を進展させることがある。デッキプレート上面や主桁の腐食の著しい進展が懸念されるだけでなく、既に腐食が局所的に進展している可能性がある。</p> |
| <div>備考</div> <p>■孔食が生じていると地覆内部に雨水等が浸入し、内部で広範囲に腐食が生じることがある。このため、耐荷力への影響を把握するために、地覆内部のデッキプレート上面や主桁の腐食について詳細な状態の把握を検討することが必要な場合もある。</p> | |

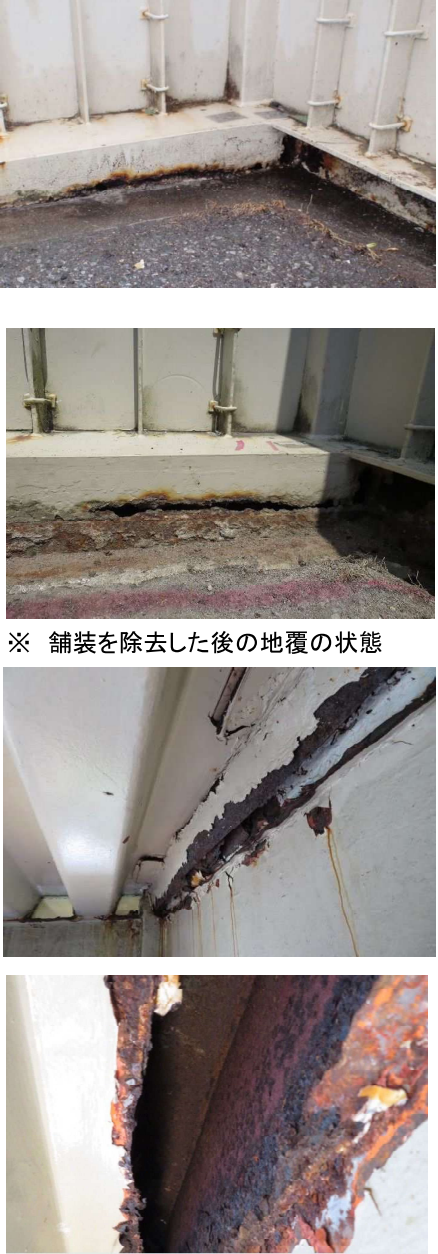
| <p>※ 舗装を除去した後の地覆の状態</p> <p>※ 腐食片を除去した後の主桁腹板の状態</p> | <p><b>例</b></p> <p>地覆際に滞水跡が確認され、腐食により、明らかな断面欠損や著しい板厚減少が見られる場合、地覆内に水が浸入し、主桁や床版端部に滞水し、内部から主桁や床版の腐食を進展させることがある。デッキプレートや主桁の腐食の著しい進展が懸念されるだけでなく、既に腐食が局所的に進展している可能性がある。</p> |
| <p><b>備考</b></p> <p>■ 孔食が生じていると地覆内部に雨水等が浸入し、内部で広範囲に腐食が生じることがある。このため、耐荷力への影響を把握するために、地覆内部のデッキプレート上面や主桁の腐食について詳細な状態の把握を検討することが必要な場合もある。</p> | |

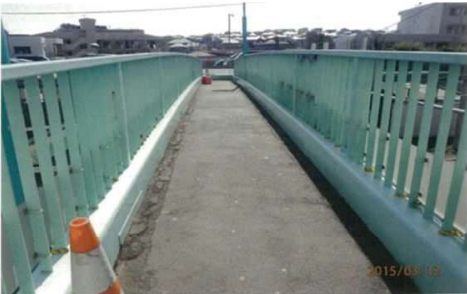
| <p>※ 舗装を除去した後の地覆の状態</p> | <p><b>例</b></p> <p>地覆際の舗装に異常がみられ、地覆に腐食が見られる場合、舗装下にある地覆板にも欠損が生じており、地覆内に水が浸入し、主桁や床版端部に滞水し、内部から主桁や床版の腐食を進展させることがある。デッキプレートや主桁の腐食の著しい進展が懸念されるだけでなく、既に腐食が局所的に進展している可能性がある。</p> |
| <p><b>備考</b></p> <p>■ 孔食が生じていると地覆内部に雨水等が浸入し、内部で広範囲に腐食が生じることがある。このため、耐荷力への影響を把握するために、地覆内部のデッキプレート上面や主桁の腐食について詳細な状態の把握を検討することが必要な場合もある。</p> | |

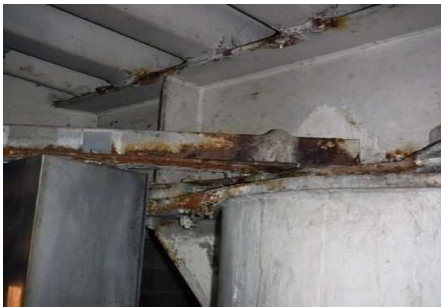
| 下部構造 | 橋脚 | 1 / 5 |
|---|---|---|
| | <div>例</div> <p>上下部接続部は狭隘で湿潤環境となりやすく防食機能の低下や腐食が促進されることがある。また床版など上部構造からの漏水があると、その直下周辺で急速に防食機能の低下や腐食の進行が生じることがある。</p> | |

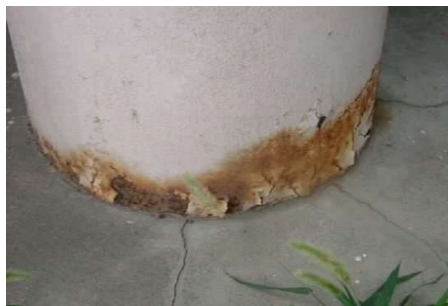
| 下部構造 | 橋脚 | 2 / 5 |
|---|---|---|
| | <div>例</div> <p>柱基部のコンクリートにひびわれがあると、雨水が浸入して柱本体や鉄筋が地中部で腐食することがある。また、湿潤環境となりやすい地際部では防食被膜の劣化や鋼製柱の腐食が進行しやすく、板厚減少や断面欠損に至ることもある。断面欠損を生じると柱内部にも雨水が浸入する。</p> | |

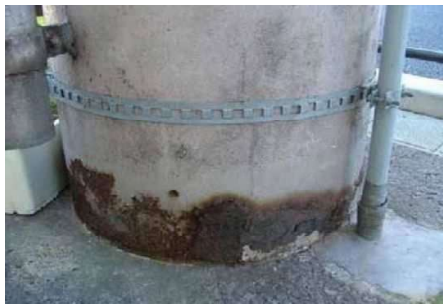
| 下部構造 | 橋脚 | 3 / 5 |
|---|---|---|
| | <div>例</div> <p>橋脚基部は湿潤環境になりやすく基部近傍で橋脚全周に局部的に腐食が進行して板厚減少や断面欠損を生じることがある。全断面が断面減少すると柱部材では耐荷力が著しく低下し、橋脚柱では座屈や倒壊が生じやすくなることに注意が必要である。</p> | |

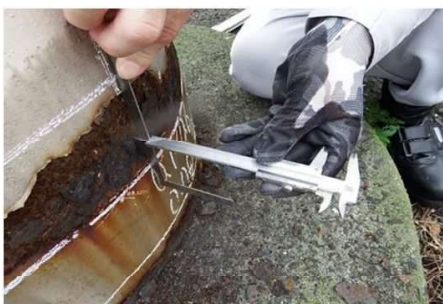
| 下部構造 | 橋脚 | 3 / 5 |
|---|---|---|
| | <div>例</div> <p>橋脚基部では橋脚全周に局部的に腐食が進行することが多い。著しい腐食を生じる位置は、湿潤環境になりやすい地際だけでなく、跳ね水の当たる箇所や溶接線など段差や凹凸がある位置など構造や立地によって様々である。原因によっては放置すると急速に腐食が進行する。</p> | |

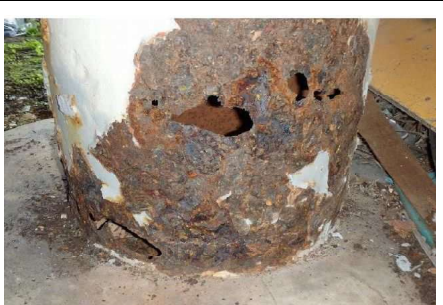
| 下部構造 | 橋脚 | 3 / 5 |
|---|---|---|
| | <div>例</div> <p>鋼製橋脚のような閉断面部材では、何らかの原因で内部に雨水が浸入すると柱基部内部に滞水を生じたり、結露を繰り返すなどで内部から腐食が進行することがある。その場合、外面に防食被膜の劣化や発錆などの異常が現れたときには既に耐荷力が大きく低下していることもある。</p> | |

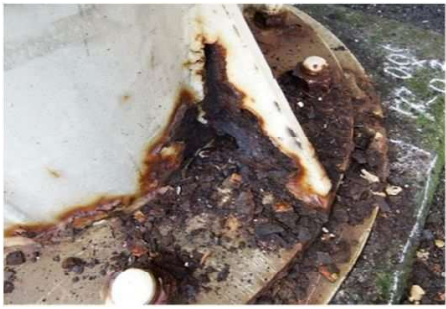
| 下部構造 | 橋脚 | 4 / 5 |
|---|---|---|
| | | <p><b>例</b></p> <p>橋脚柱を流下した水が速やかに排除されず滞留すると高湿度環境が継続して著しく腐食を進行させることがある。補強材の溶接部に腐食減肉や腐食による表面凹凸が生じると亀裂が生じやすくなる。なお腐食部では錆を除去しないと亀裂の有無を目視で確認することは難しい。</p> |

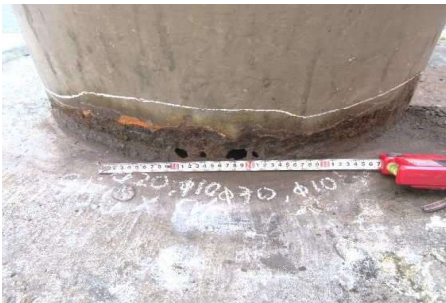
| 下部構造 | 橋脚 | 4 / 5 |
|---|---|---|
| | | <p><b>例</b></p> <p>橋脚基部の局部で板厚減少を伴う腐食が生じている場合、何らかの原因で浸入した雨水等の柱内部での滞留によって、内部からの腐食が進行している場合がある。柱としての耐荷力が低下しており、地震等の作用により座屈や倒壊が生じる可能性がある。</p> |

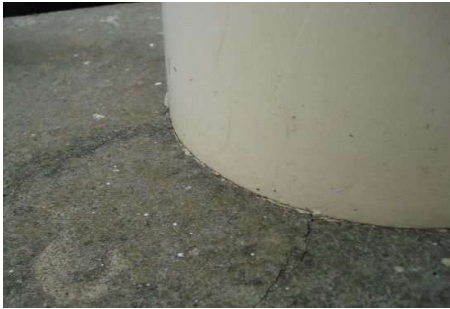
| 下部構造 | 根巻きコンクリート | 1 / 2 |
|---|---|---|
| | | <p><b>例</b></p> <p>根巻きコンクリートにひびわれが見られる場合、内部への雨水の浸透が想定される。湿潤環境が継続すると橋脚本体や内部鋼材の腐食が進展する可能性がある。</p> |

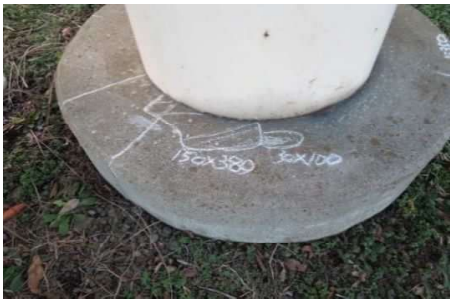
| 下部構造 | 根巻きコンクリート | 1 / 2 |
|---|---|---|
| | | <p><b>例</b></p> <p>根巻きコンクリートにひびわれが見られる場合、内部への雨水の浸透が想定される。湿潤環境が継続すると橋脚本体や内部鋼材の腐食が進展する可能性がある。</p> |

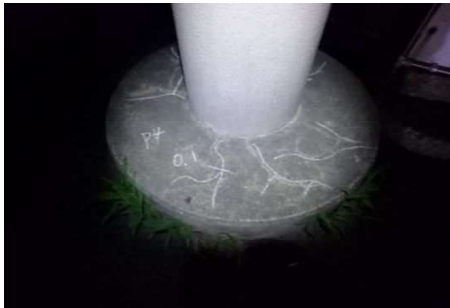
| 下部構造 | 根巻きコンクリート | 1 / 2 |
|---|---|---|
| | | <p><b>例</b></p> <p>根巻きコンクリートにひびわれや石灰分の滲出が見られる場合、内部への雨水の浸透が想定される。湿潤環境が継続すると橋脚本体や内部鋼材の腐食が進展する可能性がある。</p> |

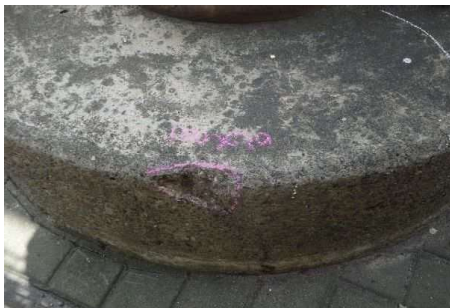
| 下部構造 | 根巻きコンクリート | 1 / 2 |
|---|---|---|
| | | <p><b>例</b></p> <p>根巻きコンクリートに変色や欠損が見られる場合など、その原因及び根巻きコンクリートや橋脚の耐荷力等への影響が推定できない場合には、詳細な状態の把握を行う必要がある場合もある。</p> |

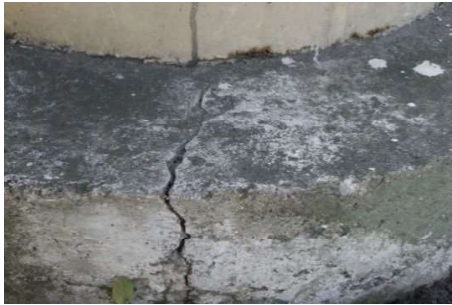
| 下部構造 | 根巻きコンクリート | 2 / 2 |
|---|---|---|
| | | <p><b>例</b></p> <p>根巻きコンクリートにひびわれや変色が見られる場合、雨水の浸入により橋脚本体や内部鋼材の腐食が進行している可能性がある。<br/>また、根巻きコンクリートの機能が低下しており、その影響を考慮する必要がある。</p> |

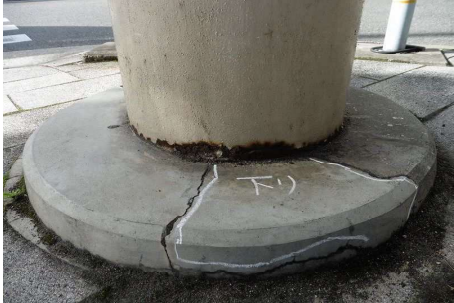
| 下部構造 | 根巻きコンクリート | 2 / 2 |
|---|---|---|
| | | <p><b>例</b></p> <p>根巻きコンクリートにひびわれやうきが見られる場合、根巻きコンクリートと橋脚の境界部で腐食が生じているなど、雨水の浸入により橋脚本体や内部鋼材の腐食が進行し、耐荷力が低下している可能性がある。<br/>また、根巻きコンクリートの機能が低下しており、その影響を考慮する必要がある。</p> |

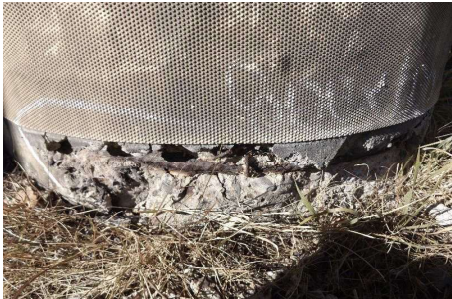
| 下部構造 | 根巻きコンクリート | 2 / 2 |
|---|---|---|
| | | <p><b>例</b></p> <p>根巻きコンクリートの欠損が見られる場合、その原因によっては、雨水の浸入により橋脚本体や内部鋼材の腐食が進行し、耐荷力が低下している可能性がある。<br/>また、根巻きコンクリートの機能が低下しており、その影響を考慮する必要がある。</p> |
