| 上下部接続部 | 支承 | 1 / 4 |

| 階段部 | | 主桁 | | 1 / 4 | |

| その他の接続部 | 上部構造と階段部の接続部 | 1 / 5 |

| その他 | 排水受け, 排水管, 排水樋 | 1 / 6 |

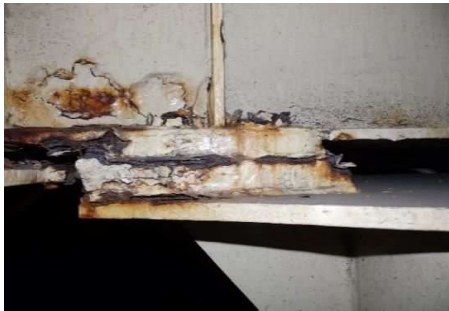
| 上下部接続部 | 支承 | 2 / 4 |
|---|---|---|
| | <div>例</div> <p>支点部は構造的に滞水しやすいなど高湿度環境になりやすい。支点部は部材の各部に大きな応力集中が生じやすく、腐食による断面減少や断面欠損、あるいは部材の固着が生じると支点部としての耐荷性能を大きく低下させたり、支点が所定の機能を失うこともある。</p> | |

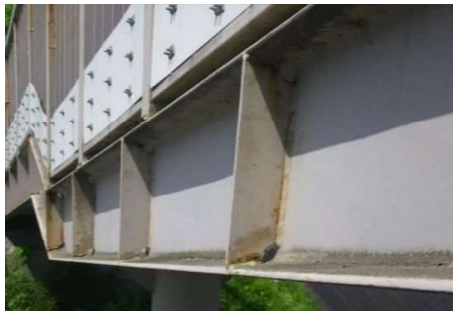
| 階段部 | | 主桁 | | 1 / 4 | |
|---|--|---|--|---|--|
| | | <div>例</div> <p>階段部の桁部材は、階段部の作用に対して荷重を支持し、階段部の上下部接続部に伝達するだけではなく、構造形式によっては、地震時に実質的に横断歩道橋本体からの水平力を分担する場合もある。そのため、腐食による板厚減少や断面欠損の影響も、部材としての耐荷機構や役割によっても異なってくることに注意が必要である。</p> | | | |

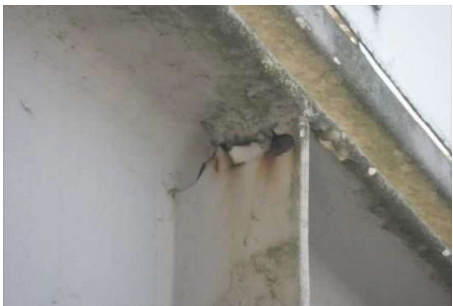
| 階段部 | | 主桁 | | 1 / 4 | |
|---|--|---|--|---|--|
| | | <div>例</div> <p>桁形式部材の補剛材に亀裂や腐食による断面欠損が生じると桁の耐荷性能が大きく低下することがある。なお鋼材の亀裂は、その新旧や発生原因によらず停滞していたものが急遽進展しはじめることもあるなど、今後の推移の予測は一般に難しい。</p> | | | |

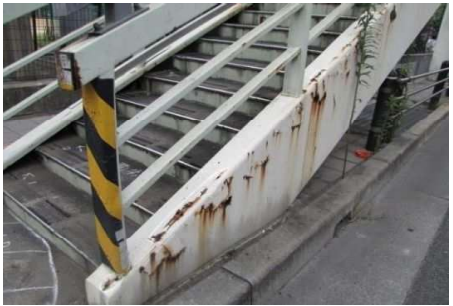
| 階段部 | | 主桁 | | 1 / 4 | |
|---|--|---|--|---|--|
| | | <div>例</div> <p>階段部の外側で、内側の踏み板の位置に合致した局所的な塗膜の劣化や腐食が見られる場合、踏み板側から腐食が進行して既に大きく断面減少していたり断面欠損に至っていることもある。その場合、階段の構造安全性のみならず利用者の安全にも影響を及ぼすことがある。</p> | | | |

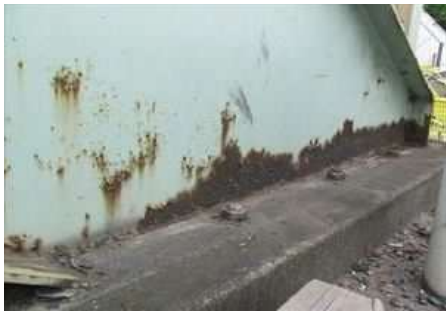
| 階段部 | 主桁 | 2 / 4 |
|---|---|---|
| | <div>例</div> <p>階段基部付近は、滞水しやすく上方からの雨水も流下してくるため防食機能の劣化や腐食が生じやすい。局部的に腐食が進行している場合、階段部の構造によっては耐荷性能が大きく低下することがある。また、環境が改善されないと腐食は急速に進行しやすい。</p> | |

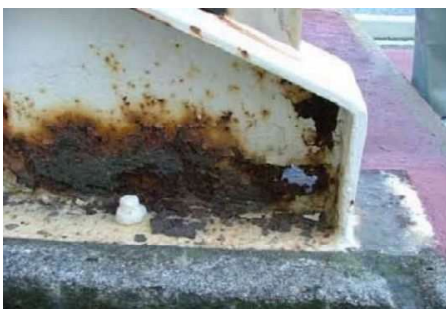
| 階段部 | 主桁 | 2 / 4 |
|---|---|---|
| | <div>例</div> <p>階段基部付近は、滞水しやすく上方からの雨水も流下してくるため防食機能の劣化や腐食が生じやすい。局部的に腐食が進行すると断面欠損に至ることもある。階段基部の断面欠損は地震等の大きな作用に対して荷重が支持できず、所要の耐荷性能が発揮できない可能性がある。また、環境が改善されないと腐食は急速に進行しやすい。</p> | |

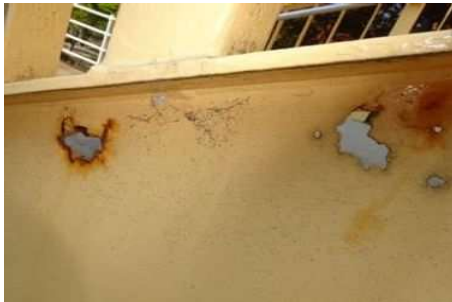
| 階段部 | 主桁 | 3 / 4 |
|---|---|---|
| | <div>例</div> <p>階段部の外側で、内側の踏み板の位置に合致した局所的な塗膜の劣化や腐食、断面欠損が見られる場合、踏み板側からの腐食の進行に起因していることが多い。階段桁の断面減少や欠損は構造安全性のみならず利用者の安全にも影響を及ぼすことがあるため注意が必要である。</p> | |

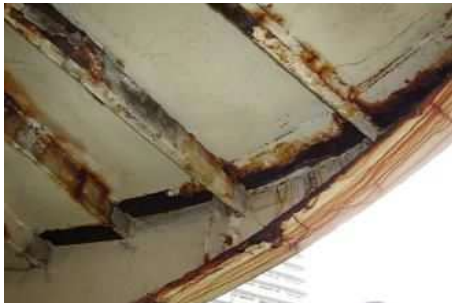
| 階段部 | 主桁 | 3 / 4 |
|---|---|---|
| | <div>例</div> <p>雨水が直接かからない階段裏面の特定部位が著しく腐食している場合、部材の隙間や腐食断面欠損、亀裂の発生などで上面側からの漏水を生じていたり、上面側からの腐食が下まで繋がっていることもある。原因と状態によっては既に主桁と踏み板や蹴上げの接合部の耐荷力が低下しており、階段部の耐荷性能が大きく低下している可能性もある。</p> | |

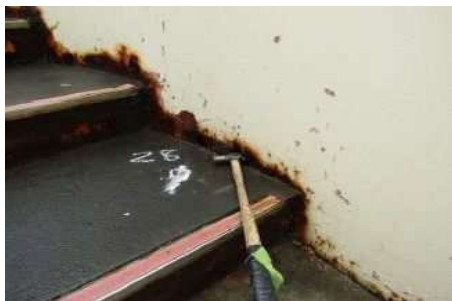
| 階段部 | 主桁 | 3 / 4 |
|---|---|---|
| | <div>例</div> <p>階段踏み板の隅部は塵埃の堆積が生じやすく、上方からの雨水の流下もあって局所的に腐食が進行しやすい。踏み板上面には舗装やモルタル板などが設置されていることが多く、局所的な腐食進行箇所の視認が困難な場合もある。</p> | |

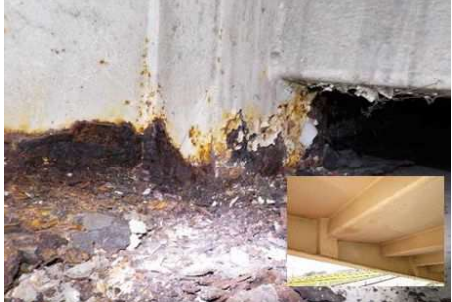
| 階段部 | 主桁 | 3 / 4 |
|---|---|---|
| | <div>例</div> <p>階段部の主桁と踏み板・蹴上げの接合部に顕著な断面減少を伴う腐食が生じている場合、このまま放置されると断面欠損に至り、耐荷力の低下が生じる可能性がある。</p> | |

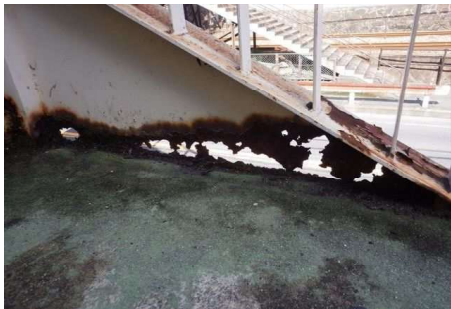
| 階段部 | 主桁 | 4 / 4 |
|---|---|---|
| | <div>例</div> <p>階段部の主桁に腐食により、断面欠損や著しい板厚減少がある場合、地震等の作用に対して実質的に階段部にも横断歩道橋本体からの水平力が作用する場合もあることから、階段桁の構造形式や腐食の発生位置によっては、腐食部にて座屈等が生じ、階段の利用が困難になることや、横断歩道橋本体の状態にも影響を及ぼす可能性がある。</p> | |

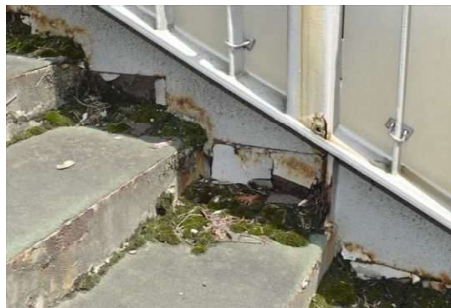
| 階段部 | 主桁 | 4 / 4 |
|---|---|---|
| | <div>例</div> <p>腐食しやすい階段踏み板隅部で補修や再塗装が行われている箇所で、補修部の再劣化や著しい腐食に至っている場合、補修や補強の効果が失われているだけでなく、補修や補強を行った時点よりも板厚減少や断面欠損など損傷の程度は大きくなっていることもある。</p> | |

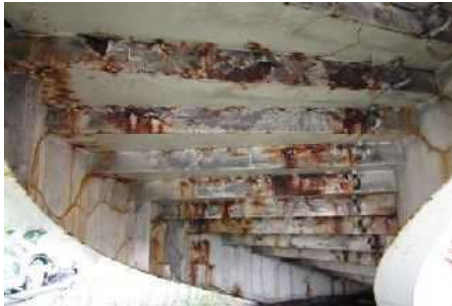
| 階段部 | 踏み板, 蹴上げ | 1 / 4 |
|---|---|---|
| | | <p><b>例</b></p> <p>踏み板上面は上からの雨水が流下してくるに加えて、舗装に滑り止めの凹凸があることで滞水しやすく、舗装面の下に浸透し、蹴上げ上面にも滞留しやすい。上側から異常が確認しにくい場合でも、下側から防食被膜の劣化や腐食断面欠損や錆汁の漏出が確認できることがある。</p> |

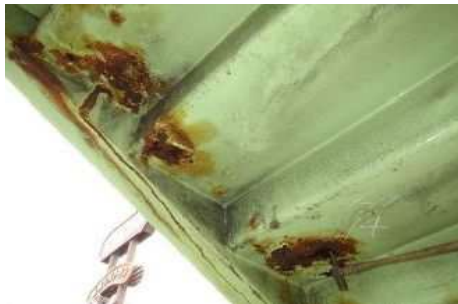
| 階段部 | 踏み板, 蹴上げ | 3 / 4 |
|---|---|---|
| | <div>例</div> <p>踏み板に著しい腐食により局所的な断面減少が生じている場合、確認時点では耐荷力への影は限定的であっても、滞水等の環境が改善されなければ、断面欠損に至るなど、耐荷力が低下し、構造安全性に影響を及ぼす可能性がある。</p> | |

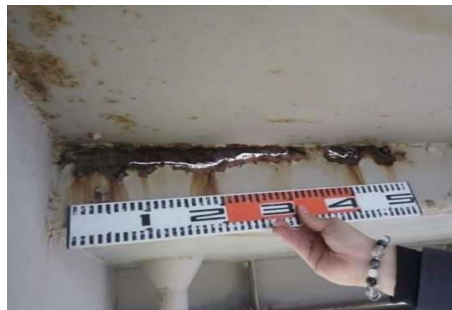
| 階段部 | 踏み板, 蹴上げ | 3 / 4 |
|---|---|---|
| | <div>例</div> <p>踏み板と蹴上げの境界に腐食により局所的な断面欠損が生じている場合、蹴上げが踏み板を支持できず、踏み板が所定の荷重を支持できなくなっている場合がある。特に蹴上げに繋がる板が踊り場や最上段の歩廊の場合には、境界部には群衆荷重や地震時の作用などで階段一般部よりも大きな荷重が作用することが多いことに注意が必要である。また、歩道橋利用者が階段を踏み抜く可能性がある。</p> | |

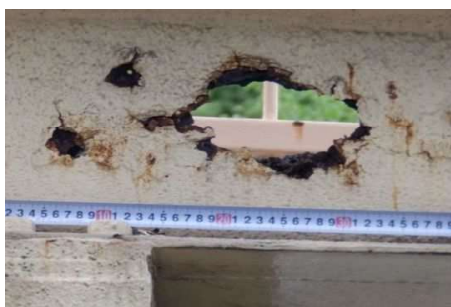
| 階段部 | 踏み板, 蹴上げ | 3 / 4 |
|---|---|---|
| | <div>例</div> <p>局部的ではあるが蹴上げに腐食により断面欠損や著しい板厚減少がある場合、蹴上げが踏み板からの群衆荷重を支持できず、耐荷性能が低下している場合もある。また、歩道橋利用者が階段を踏み抜く可能性がある。</p> | |

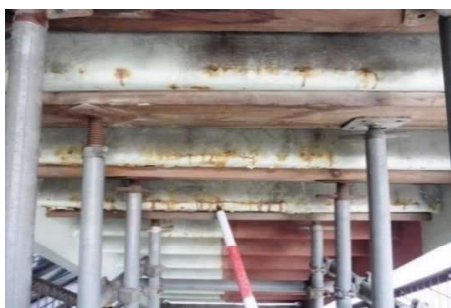
| 階段部 | 踏み板, 蹴上げ | 3 / 4 |
|---|---|---|
| | <div>例</div> <p>階段部材の断面欠損は板厚減少に対して下面側から仮支持を行おうとしても、構造的に効果的かつ安全な支持が難しい条件も多く、支持方法や支持箇所の設定には注意が必要である。不適切な支持を行うと部位によっては踏み抜きが生じやすくなることもあるため注意が必要である。</p> | |

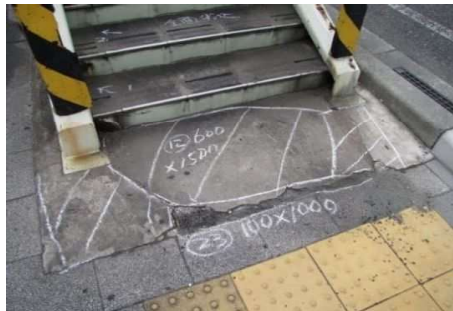
| 階段部 | | 橋台 | | 1 / 2 | |
|---|--|---|--|---|--|
| | | 例 | | <p>階段部の橋台コンクリートにひびわれやうきが見られる場合、階段部を支持する機能が低下し、階段部の安定に影響を及ぼす可能性もある。</p> | |

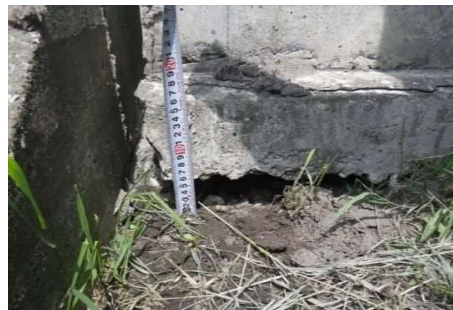
| 階段部 | | 橋台 | | 1 / 2 | |
|---|--|---|--|---|--|
| | | 例 | | <p>歩道橋の階段桁支持部や橋脚基部は、立地条件や路面水や雨水の流下など様々な原因で土砂流出や洗掘が生じることがある。構造によっては進展すると下部構造の不安定化や支持力の低下に至ることもあり注意が必要である。また原因が排除されないと急速に進行することがある。</p> | |

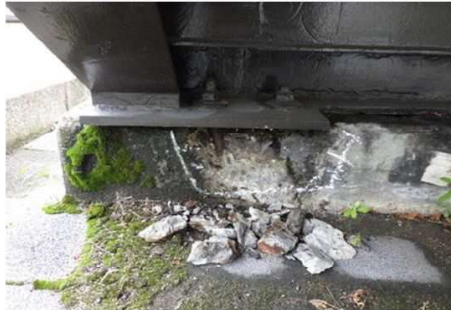
| 階段部 | 橋台 | 2 / 2 |
|---|---|---|
| | <div>例</div> <p>階段部の橋台コンクリートに顕著なひびわれ、剥離が発生している場合、階段部を支持する機能の低下によって、地震等の大きな外力に対して、所要の性能を発揮出来ない可能性がある。</p> | |

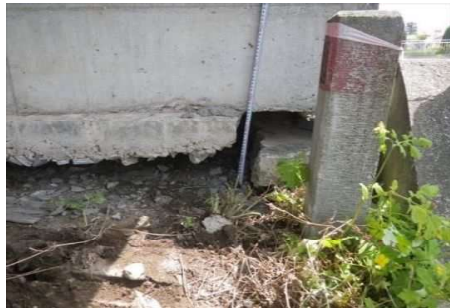
| 階段部 | 橋台 | 2 / 2 |
|---|---|---|
| | <div>例</div> <p>橋脚基部や橋台では路面水や周囲の雨水の流下により土砂流出や洗掘が生じることがある。また下部構造が設置されている道路や盛土あるいは近傍の道路や堤防などで土砂流出や地中空洞が発生するとその影響で下部構造の沈下や傾斜などの不安定化や支持力低下に至ることもある。</p> | |

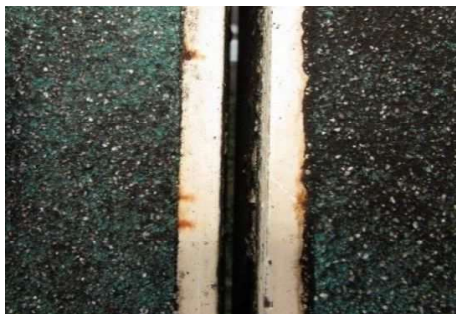
| その他の接続部 | 上部構造と階段部の接続部 | 1 / 5 |
|---|---|---|
| | <div>例</div> <p>目地部で隙間が生じている場合、その箇所から下の部材の防食機能の低下や腐食が生じることがある。特定の箇所に影響が集中するため局部的に腐食が急速に進行しやすい。階段桁の取付フック部など構造安全性確保や第三者被害防止に重要な部位もあるため注意が必要である。</p> | |

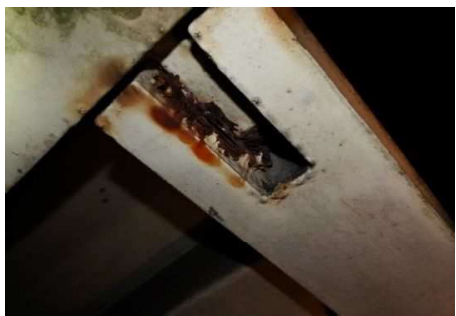
| その他の接続部 | 上部構造と階段部の接続部 | 1 / 5 |
|---|---|---|
| | <div>例</div> <p>上部構造と階段桁の接続部に用いられるフック等の桁との取付部は狭隘で視認しにくい場合も多い。一方で上方からの雨水の浸入もあり防食被膜の劣化や腐食の促進しやすい環境である。局部的に防食被膜が劣化したり腐食が促進されている場合、取付部が急速に機能低下して危険な状態となることもあり注意が必要である。</p> | |

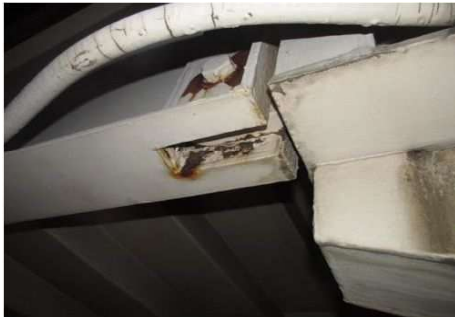
| その他の接続部 | 上部構造と階段部の接続部 | 2 / 5 |
|---|---|---|
| | <div>例</div> <p>階段桁の取付部では塵埃の堆積や雨水の滞留が生じやすい細部構造となっていることが多い。一方で雨水が直接かかったり、伝い水や上方部材からの滴下の影響を受けやすい位置にある場合も多く防食被膜の劣化や腐食が促進されやすい。</p> | |

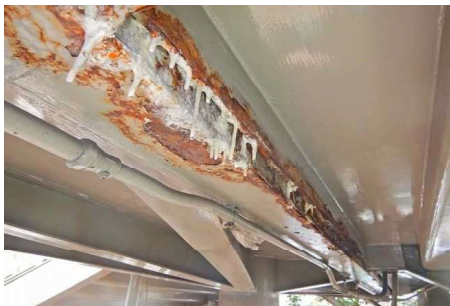
| その他の接続部 | 上部構造と階段部の接続部 | 3 / 5 |
|---|---|---|
| | <div>例</div> <p>上部構造と階段部の接続部に広範囲に顕著な腐食が生じている場合、内部のフック等の接合部に断面欠損が生じるなど、耐荷力が低下している場合があり、地震等の大きな外力に対して、接続部としての機能を発揮出来ない可能性がある。</p> | |

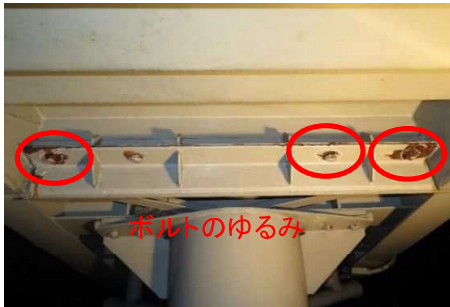
| その他の接続部 | 上部構造と階段部の接続部 | 3 / 5 |
|---|---|---|
| | <div>例</div> <p>ボルトにゆるみが生じている場合、接続部としての耐荷性能が低下している可能性が高く、地震等の大きな外力に対して、接続部としての機能を発揮出来ない可能性がある。またボルト部で応力集中が生じることでボルト孔からの亀裂が発生したり、ボルトの破断に至ることもある。</p> | |

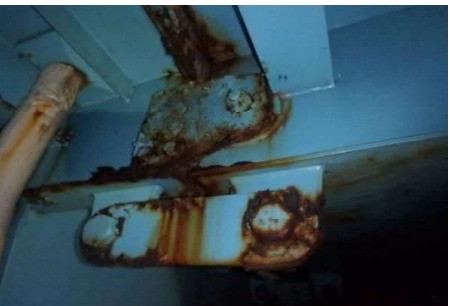
| その他の接続部 | 上部構造と階段部の接続部 | 3 / 5 |
|---|---|---|
| | <div>例</div> <p>フック部に部分的に著しい防食被膜の劣化や腐食の進行が生じている場合、耐荷性能が低下している可能性がある。同様に地震時の移動制限やフェールセーフのための連結部材が腐食している場合、所要の機能が発揮されないこともある。またピン接合部で腐食を生じると、ピンとして所要の可動ができないこともある。</p> | |

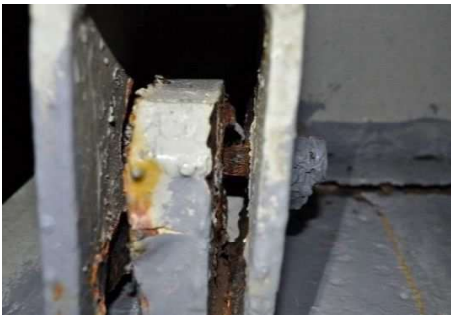
| その他の接続部 | 上部構造と階段部の接続部 | 4 / 5 |
|---|---|---|
| | <div>例</div> <p>フック部のボルトが明らかに減肉している場合、耐荷力の低下により、接合部としての機能が低下している可能性がある。また、狭隘部で湿潤環境であることから、フック部の上部構造との取付部にも腐食が生じている可能性もある。</p> | |

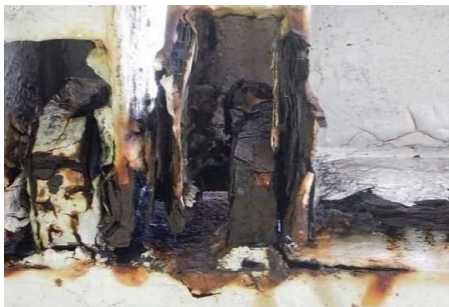
| その他の接続部 | 上部構造と階段部の接続部 | 4 / 5 |
|---|---|---|
| | <div>例</div> <p>フック部に腐食により断面減少が確認できる場合、耐荷力の低下により、接合部としての機能が低下している可能性がある。</p> | |

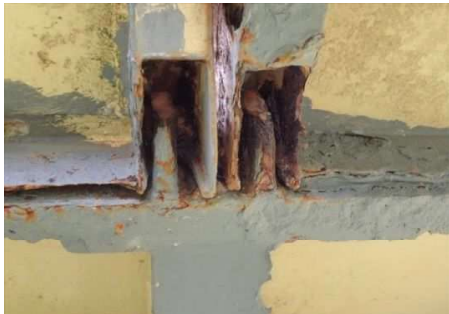
| その他の接続部 | 上部構造と階段部の接続部 | 4 / 5 |
|---|---|---|
| | <div>例</div> <p>フック部に腐食により断面減少が生じている場合、耐荷力の低下により、接合部としての機能が低下している可能性がある。</p> | |

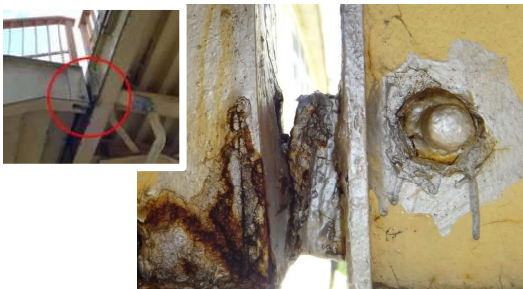
| その他の接続部 | 上部構造と階段部の接続部 | 4 / 5 |
|---|---|---|
| | <div>例</div> <p>フックやピンが主桁に溶接で接合されている場合、溶接部周りに腐食が生じると、日常の応力変動と相まって、亀裂や破断につながる可能性がある。フックやピンなどの接合機能そのものを担う部材の断面減少や亀裂発生による耐荷力低下は直ちに接合機能の喪失につながる危険性がある。</p> | |

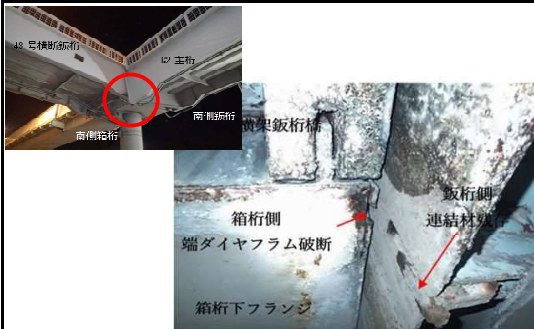
| その他の接続部 | 上部構造と階段部の接続部 | 5 / 5 |
|---|---|---|
| <div></div> | <div>例</div> <div>フックやピンの接続部での腐食による断面減少や可動機能の低下は、亀裂の発生を助長する危険性がある。断面減少や亀裂発生による耐荷力低下は直ちに接合機能の喪失につながる危険性がある。</div> | |

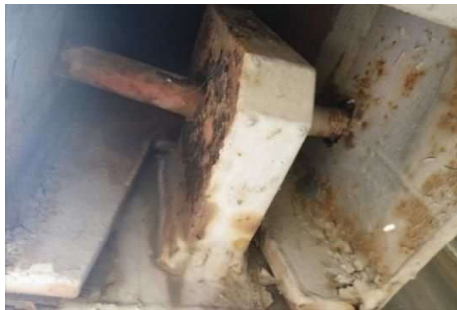
| その他の接続部 | 上部構造と階段部の接続部 | 5 / 5 |
|---|---|---|
| <div></div> | <div>例</div> <div>ボルトやピンなどの鋼部材に異常な変形が生じている場合、その部材およびそれが関わる構造の耐荷性能が大きく低下していることがある。</div> | |

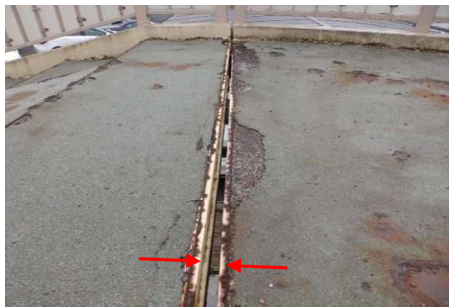
| その他の接続部 | 上部構造と階段部の接続部 | 5 / 5 |
|---|---|---|
| <div></div> | <div>例</div> <div>遊間の異常が生じている場合、フック部やその取付部が塑性変形していたり亀裂の発生や部材の破断などの深刻な異常が生じている可能性がある。また、遊間に異常がある状態では横断歩道橋に設計上想定していない応力状態となっている可能性もある。</div> | |

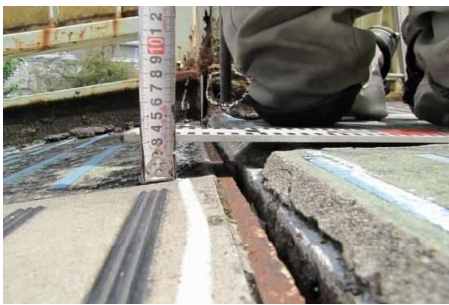
| その他の接続部 | 上部構造と階段部の接続部 | 5 / 5 |
|---|---|---|
| <div></div> | <div>例</div> <div>上部構造と階段部の接続部に段差が生じている場合、フック部やその取付部が塑性変形していたり亀裂の発生や部材の破断、下部構造の沈下などの深刻な異常が生じている可能性がある。また、段差がある状態では横断歩道橋に設計上想定していない応力状態となっている可能性もある。</div> | |

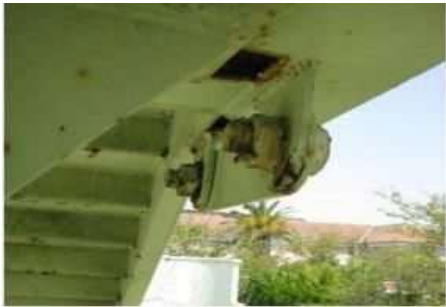
| | <p><b>例</b></p> <p>ボルト・ナットの接合部や取付部の鋼材に局部に腐食が生じている場合、確認時点では耐荷力に及ぼす影響は限定的でも、原因によってはそのまま放置されると、所定の荷重を支持伝達できなくなり落橋防止構造の機能が発揮できなくなる可能性がある。</p> |

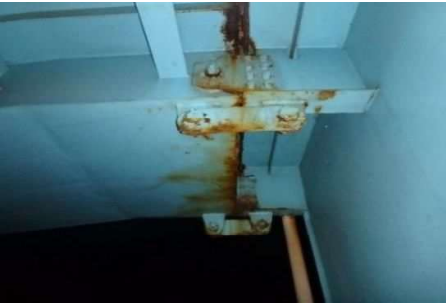
| | <p><b>例</b></p> <p>ボルト・ナットの接合部や取付部の鋼材に局部に腐食が生じている場合、確認時点では耐荷力に及ぼす影響は限定的でも、原因によってはそのまま放置されると、所定の荷重を支持伝達できなくなり落橋防止構造の機能が発揮できなくなる可能性がある。</p> |

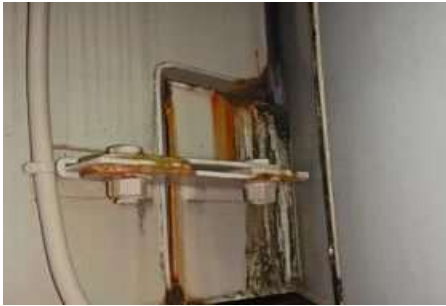
| | <p><b>例</b></p> <p>ボルト・ナットの接合部や取付部の鋼材に局部で著しい腐食により板厚減少が生じている場合、既に耐荷力が低下し、所定の荷重を支持伝達できず、落橋防止構造の機能が発揮できない可能性もある。</p> |

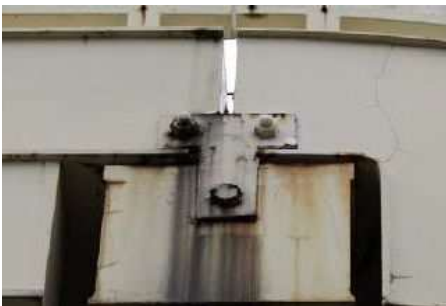
| | <p><b>例</b></p> <p>ボルト・ナットの接合部や取付部の鋼材に局部で著しい腐食により板厚減少が生じている場合、既に耐荷力が低下し、所定の荷重を支持伝達できず、落橋防止構造の機能が発揮できない可能性もある。</p> |

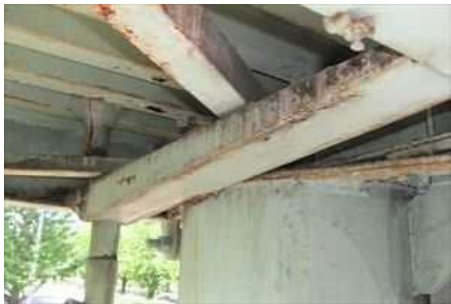
| その他 | 排水受け, 排水管, 排水樋 | 1 / 6 |
|---|---|---|
| | <div>例</div> <p>排水樋に漏水跡がある場合, 排水樋に土砂が堆積しているなど, 排水機能が発揮出来ていない可能性がある。<br/>また, 排水の飛散により横断歩道橋の腐食環境に深刻な影響を与える場合もある。</p> | |

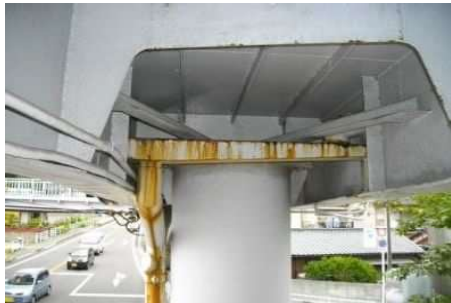
| その他 | 排水受け, 排水管, 排水樋 | 1 / 6 |
|---|---|---|
| | <div>例</div> <p>排水施設全体に腐食が疑われるさび汁がある場合, 配水管の破損や断面欠損などが生じていると, 排水機能が低下している可能性がある。<br/>また, 排水の飛散により横断歩道橋の腐食環境に深刻な影響を与える場合もある。</p> | |

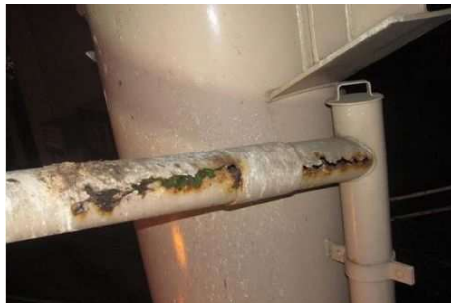
| その他 | 排水受け, 排水管, 排水樋 | 1 / 6 |
|---|---|---|
| | <div>例</div> <p>排水管に腐食が見られる場合, 配水管の破損や断面欠損などが生じており, 排水機能が低下している可能性がある。<br/>また, 排水の飛散により横断歩道橋の腐食環境に深刻な影響を与える場合もある。</p> | |

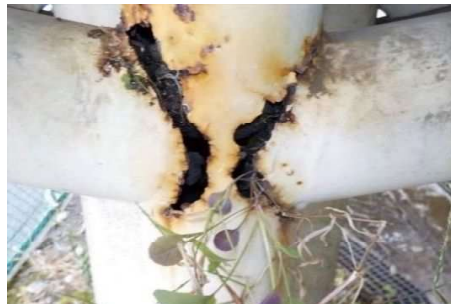
| その他 | 排水受け, 排水管, 排水樋 | 1 / 6 |
|---|---|---|
| | <div>例</div> <p>配水管継手部に腐食が見られる場合, 配水管の破損や断面欠損等が生じ, 排水機能への影響が生じている可能性もある。<br/>また, 排水の飛散により横断歩道橋の腐食環境に深刻な影響を与える場合もある。</p> | |

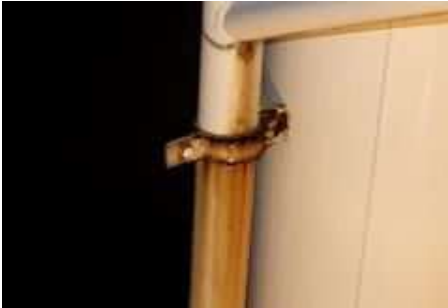
| その他 | 排水受け, 排水管, 排水樋 | 2 / 6 |
|---|---|---|
| | | <p><b>例</b></p> <p>排水管に腐食が疑われる著しいさび汁が見られる場合、配水管の破損や断面欠損等が生じ、排水機能への影響が生じている可能性もある。<br/>また、排水の飛散により横断歩道橋の腐食環境に深刻な影響を与える場合もある。</p> |

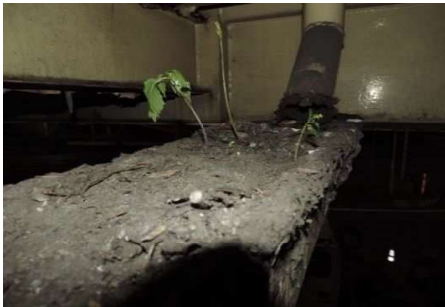
| その他 | 排水受け, 排水管, 排水樋 | 2 / 6 |
|---|---|---|
| | | <p><b>例</b></p> <p>排水樋に土砂が堆積しており、排水機能が発揮出来ていない例。</p> |

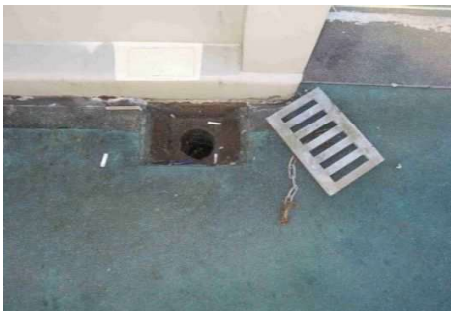
| その他 | 排水受け, 排水管, 排水樋 | 2 / 6 |
|---|---|---|
| | | <p><b>例</b></p> <p>排水枳蓋の防護チェーンが破断し蓋が外れて、土砂等が流入しやすくなっている例。</p> |

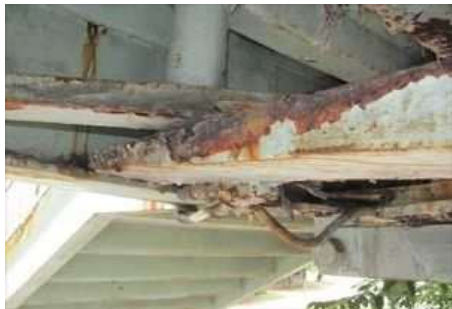
| その他 | 排水受け, 排水管, 排水樋 | 3 / 6 |
|---|---|---|
| | <div>例</div> <p>排水樋に顕著な腐食が広範囲に生じており、局部的に板厚減少や断面欠損が生じている場合、排水機能への影響が生じている可能性もある。<br/>また、腐食片や排水樋の落下による第三者被害が生じる可能性もある。</p> | |

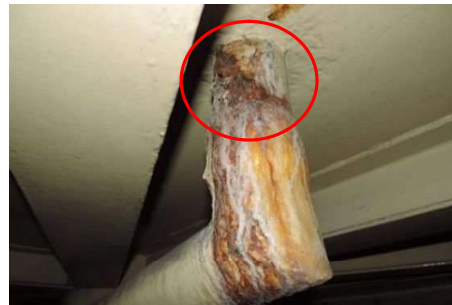
| その他 | 排水受け, 排水管, 排水樋 | 3 / 6 |
|---|---|---|
| | <div>例</div> <p>外観の腐食やさび汁等から、排水管内部の詰まりが発生し、内部からの腐食により断面欠損等に至っていることが想定される例。</p> | |

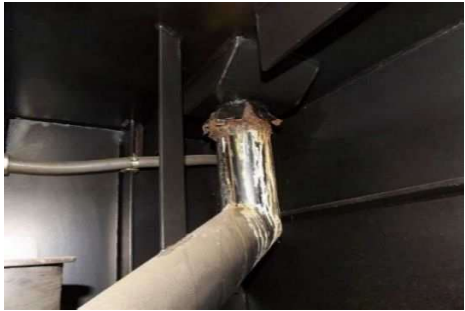
| その他 | 排水受け、排水管、排水樋 | 4 / 6 |
|---|---|---|
| | | <p><b>例</b></p> <p>箱桁内部の排水管の接合部から漏水跡が見られる場合、排水機能への影響が生じている可能性もある。<br/>また、箱桁内部に滞水等が生じ、湿潤環境となることで著しく腐食が進行することもある。</p> |

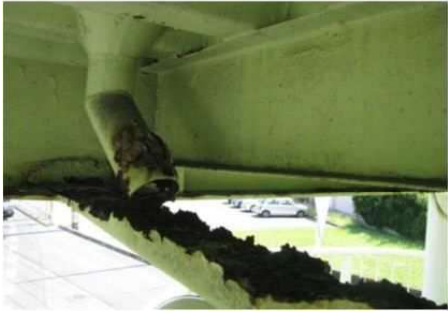
| その他 | 排水受け, 排水管, 排水樋 | 5 / 6 |
|---|---|---|
| | | <p><b>例</b></p> <p>排水樋の腐食による断面欠損が見られる場合, 既に排水機能に影響が生じている可能性が高い。<br/>また, 腐食片や排水樋の落下による第三者被害が生じる可能性もある。</p> |

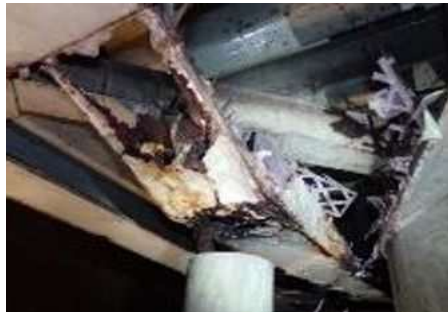
| その他 | 排水受け, 排水管, 排水樋 | 5 / 6 |
|---|---|---|
| | | <p><b>例</b></p> <p>排水樋の腐食による断面欠損や破断が見られる場合, 既に排水機能が喪失している状態となっている。<br/>また, 腐食片や排水樋の落下による第三者被害が生じる可能性もある。</p> |

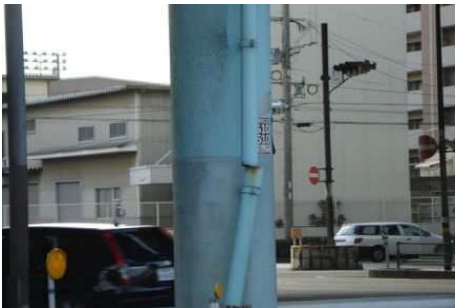
| その他 | 排水受け, 排水管, 排水樋 | 5 / 6 |
|---|---|---|
| | | <p><b>例</b></p> <p>排水管の腐食による断面欠損や破断が見られる場合, 既に排水機能が喪失している状態となっている。<br/>また, 腐食片や排水管の落下や取付金具の落下による第三者被害が生じる可能性もある。</p> |

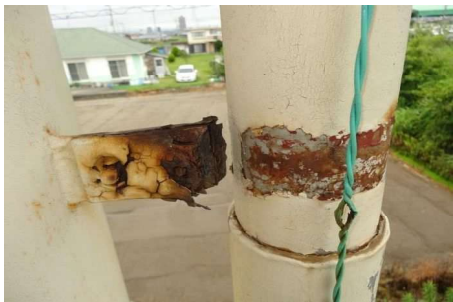
| その他 | 排水受け, 排水管, 排水樋 | 5 / 6 |
|---|---|---|
| | | <p><b>例</b></p> <p>排水管の取付金具に破断が見られる場合, 排水管の倒壊や落下等により, 第三者被害が生じる可能性もある。</p> |

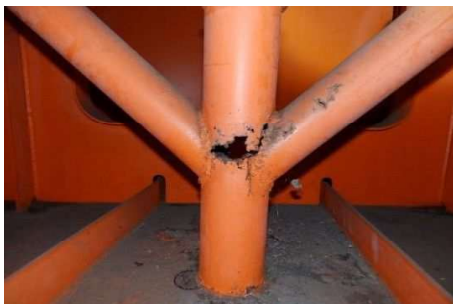
| その他 | 排水受け, 排水管, 排水樋 | 6 / 6 |
|---|---|---|
| | <div>例</div> <p>腐食による断面欠損や破断が生じている場合, 既に排水機能が喪失している状態となっている。<br/>また, 箱桁内部に滞水等が生じ, 湿潤環境となることで著しく腐食が進行することもある。</p> | |

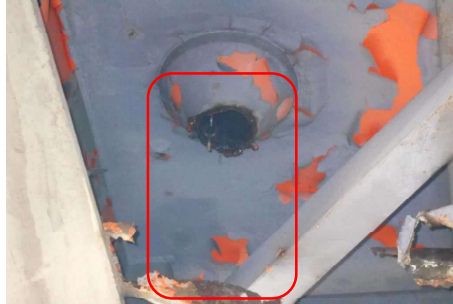
| その他 | 排水受け, 排水管, 排水樋 | 6 / 6 |
|---|---|---|
| | <div>例</div> <p>腐食による断面欠損や破断が生じている場合, 既に排水機能が喪失している状態となっている。<br/>また, 排水の飛散により横断歩道橋の腐食環境に深刻な影響を与える場合もある。</p> | |

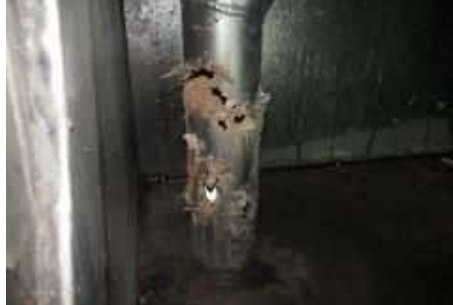
| その他 | 排水受け, 排水管, 排水樋 | 6 / 6 |
|---|---|---|
| | <div>例</div> <p>腐食による断面欠損や破断が生じている場合, 既に排水機能が喪失している状態となっている。<br/>また, 箱桁内部に滞水等が生じ, 湿潤環境となることで著しく腐食が進行することもある。</p> | |

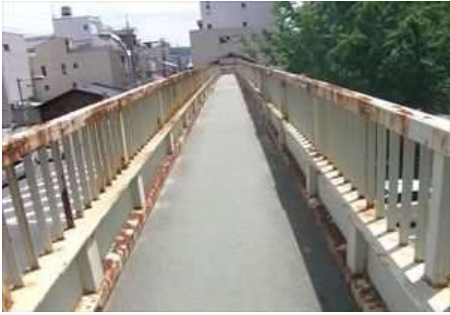
| その他 | 高欄 | 1 / 3 |
|---|---|---|
| | | <p><b>例</b></p> <p>全体的に防食被膜の劣化によるさび汁が見られる場合、局部的に腐食が進行している可能性がある。<br/>横断歩道橋利用者が腐食部分に接触することで被害が生じる可能性もある。</p> |

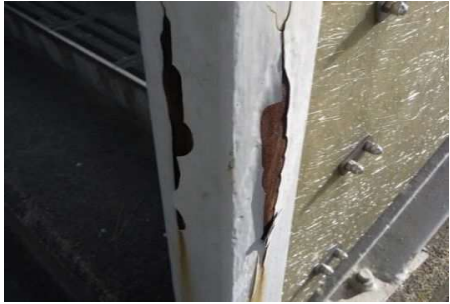
| その他 | 高欄 | 1 / 3 |
|---|---|---|
| | | <p><b>例</b></p> <p>局部で塗膜のうき，はがれや腐食が生じている場合，横断歩道橋利用者がうきや腐食部分に接触することで被害が生じる可能性もある。</p> |

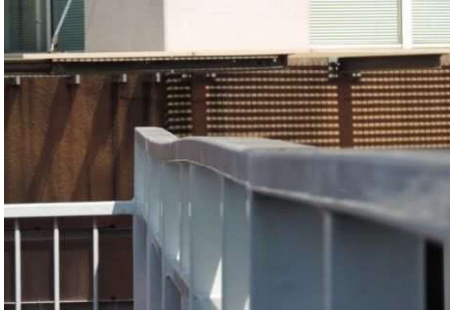
| その他 | 高欄 | 1 / 3 |
|---|---|---|
| | | <p><b>例</b></p> <p>変形が見られる場合，下部工や階段部の傾斜や沈下などが生じている可能性もある。</p> |

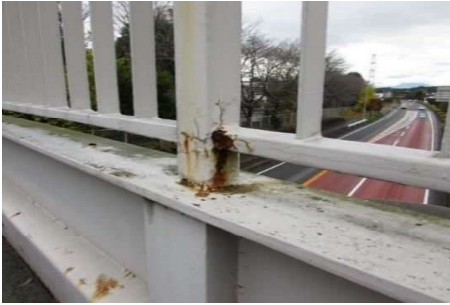
| その他 | 高欄 | 1 / 3 |
|---|---|---|
| | | <p><b>例</b></p> <p>局部で腐食が生じている場合，滞水しやすいなど原因によっては，そのまま放置されると断面欠損や破断に至る可能性があり，高欄としての荷重を支持する機能が発揮出来なくなる場合もある。</p> |

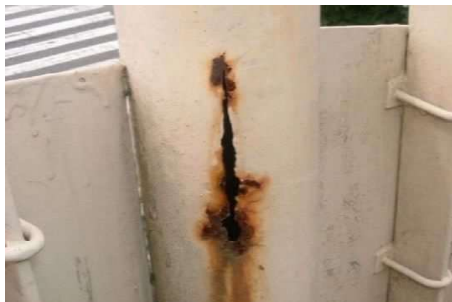
| その他 | 高欄 | 3 / 3 |
|---|---|---|
| | <div>例</div> <p>局部で断面欠損や著しい板厚減少が生じている場合、横断歩道橋利用者が腐食や破断している部分に接触することで被害が生じる可能性もある。</p> | |

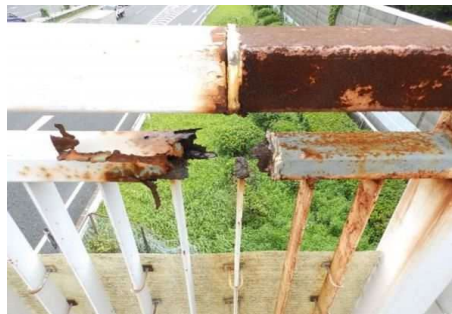
| その他 | 高欄 | 3 / 3 |
|---|---|---|
| | <div>例</div> <p>局部で断面欠損や著しい板厚減少が生じている場合、既に高欄としての荷重を支持する機能が低下している場合もある。<br/>また、腐食や破断している部分の接触による横断歩道橋利用者の被害や腐食片の落下による第三者被害の可能性もある。</p> | |

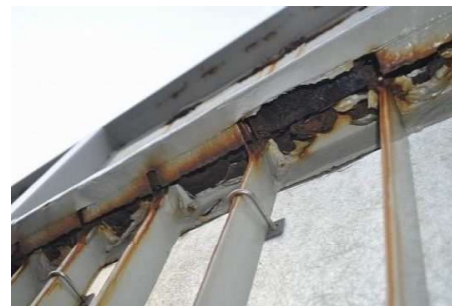
| その他 | 高欄 | 3 / 3 |
|---|---|---|
| | <div>例</div> <p>局部で断面欠損や著しい板厚減少が生じている場合、既に高欄としての荷重を支持する機能が低下している場合もある。<br/>また、腐食や破断している部分の接触による横断歩道橋利用者の被害や腐食片の落下による第三者被害の可能性もある。</p> | |

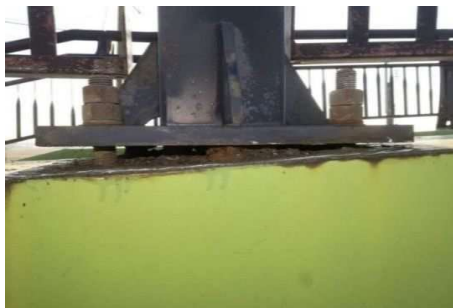
| その他 | 照明施設 | 1 / 3 |
|---|---|---|
| | <div>例</div> <p>照明灯取付部に取付ボルトの緩みやベースプレートのうきが見られる場合、既に耐荷力の低下が低下しており、地震等の外力の作用によって、倒壊や落下の可能性も考えられる。</p> | |

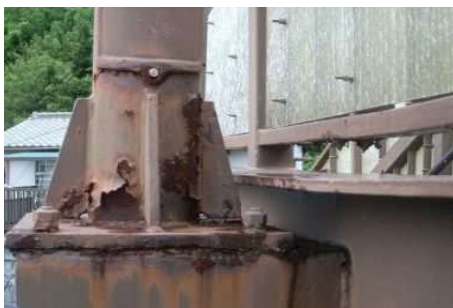
| その他 | 照明施設 | 1 / 3 |
|---|---|---|
| | <div>例</div> <p>滞水等によりベースプレートの局部で腐食や板厚減少が生じている場合、環境が改善されずそのまま放置されると急激に腐食が進展する可能性もある。耐荷力が低下すると、地震等の外力の作用によって、倒壊や落下の可能性も考えられる。</p> | |

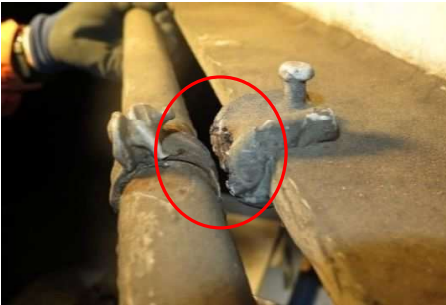
| その他 | 照明施設 | 2 / 3 |
|---|---|---|
| | <div>例</div> <p>配管取付金具の破断が見られる場合、同様の劣化環境にある配管取付金具にも腐食や破断が生じている可能性がある。<br/>また、配管が落下することによる第三者被害が生じる可能性がある。</p> | |

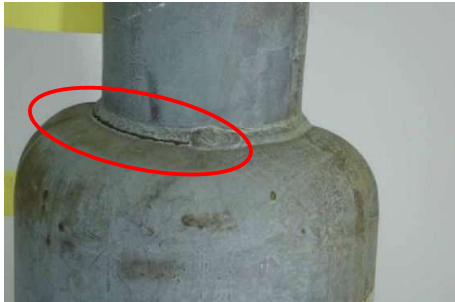
| | 溶接部は部位によらず応力集中箇所となりやすいが、特に部材断面変化部では応力集中に起因して疲労亀裂が生じやすいため注意が必要である。溶接部ではビードの凹凸や塗装やめっきの存在によって亀裂が視認しにくいことが多いことも注意が必要である。 |
