## 参考資料 2

## 参考資料 2. 道路橋の損傷事例

本参考資料では，表-1 に示す変状の種類別に，道路橋の損傷事例を示す。

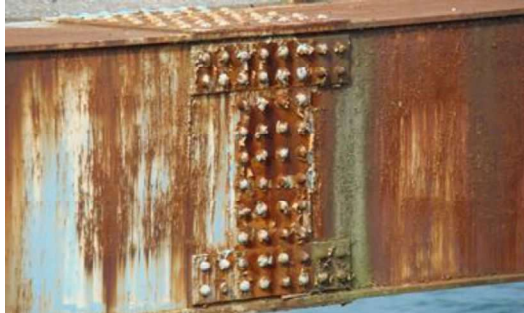
| 鋼部材の損傷 | ①腐食 | 1 / 6 |
|---|---|---|
| | | <p>例</p> <p>板厚減少はほとんど生じていない場合でも、広範囲に防食被膜の劣化が進行している場合には、防錆機能が著しく低下しているため、放置すると急速に腐食が進行する場合もある。</p> |

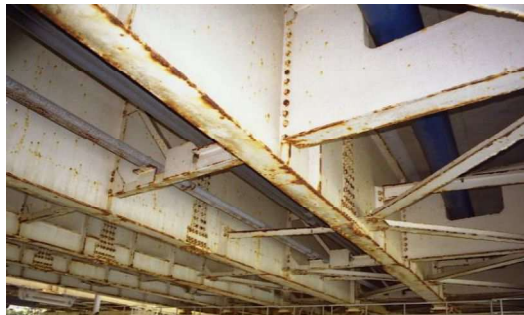
| 鋼部材の損傷 | ①腐食 | 1 / 6 |
|---|---|---|
| | | <p>例</p> <p>部分的に著しい防食被膜の劣化や腐食の進行が生じている場合、確認時点では部材の耐荷力への影響は限定的であっても、原因によっては短時間で局部腐食が著しく進行することもある。</p> |

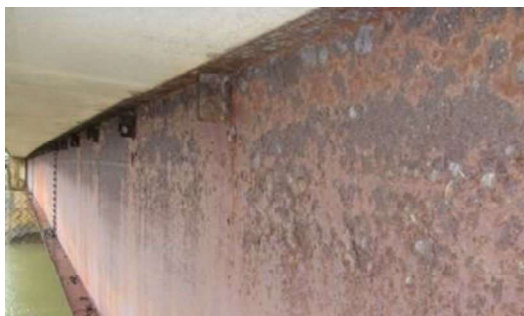
| 鋼部材の損傷 | ①腐食 | 1 / 6 |
|---|---|---|
| | | <p>例</p> <p>耐候性鋼材に異常腐食が生じている場合、原因によってはそれが改善されないままに放置すると深刻な板厚減少を生じることもある。</p> |

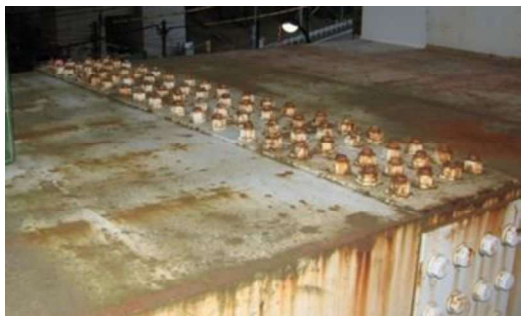
| 鋼部材の損傷 | ①腐食 | 1 / 6 |
|---|---|---|
| | | <p>例</p> <p>漏水や滞水のような特定の要因が影響して生じている腐食の場合、環境が改善されないままに放置されると、急速に塗装の劣化や腐食の拡大が生じる可能性もある</p> |

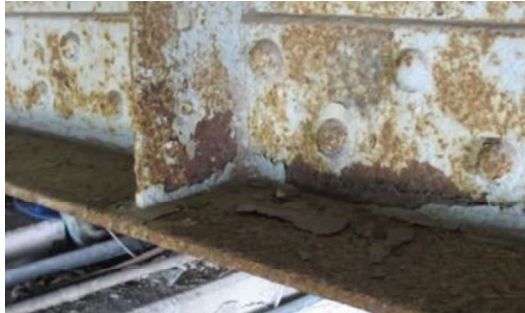
| 鋼部材の損傷 | ①腐食 | 2 / 6 |
|---|---|---|
| | <div>例</div> <p>主桁の下フランジとウェブの境界部のように構造的な要因によって塗膜の劣化や腐食の発生が助長されているような場合には、局部的に著しく板厚が減少したり、断面欠損に至ることもある。</p> | |

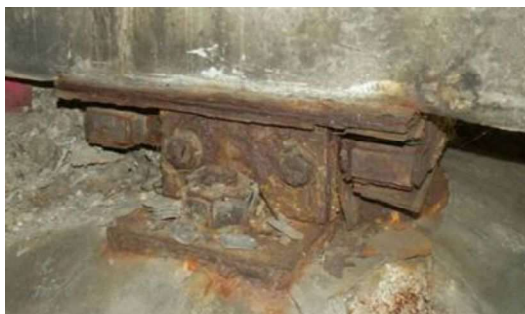
| 鋼部材の損傷 | ①腐食 | 2 / 6 |
|---|---|---|
| | <div>例</div> <p>支承部や支点部は環境的に腐食が生じやすく、支承としての機能に影響が生じていることもある。</p> | |

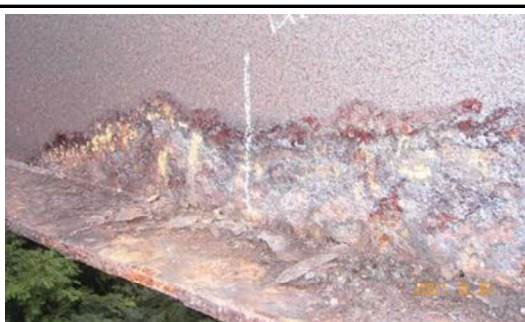
| 鋼部材の損傷 | ①腐食 | 2 / 6 |
|---|---|---|
| | <div>例</div> <p>耐候性鋼材では、全体的には保護性錆が生じる条件でも、環境不適合が生じている部位で異常腐食が進行して局部的に断面欠損を生じるなど部材の性能に深刻な影響が及ぶこともある。</p> | |

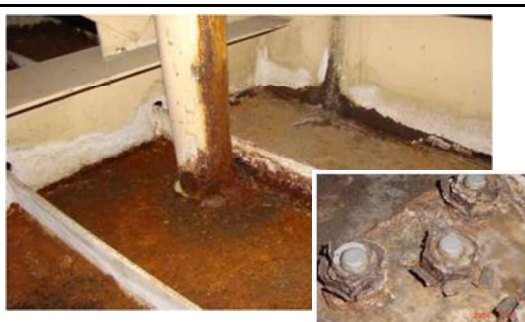
| 鋼部材の損傷 | ①腐食 | 2 / 6 |
|---|---|---|
| | <div>例</div> <p>箱桁内部や閉断面部材内部では、雨水の浸入に起因する、漏水や滞水によって、部材外部からは確認できないままに深刻な腐食の進行が生じていることもある。</p> | |

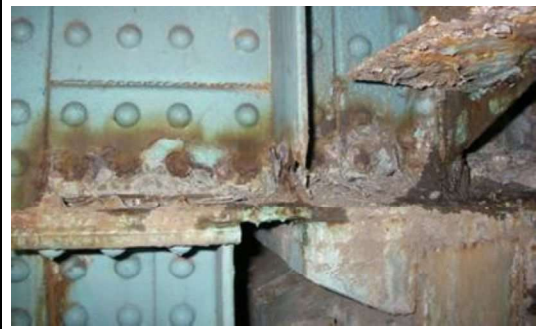
| 鋼部材の損傷 | ①腐食 | 3 / 6 |
|---|---|---|
| | | <p><b>例</b></p> <p>ゲルバー桁の受け梁などの腐食では、複雑な応力状態となっていることもあり、腐食による断面減少や可動機能の低下などで構造安全性に大きな影響が生じることがある。</p> |

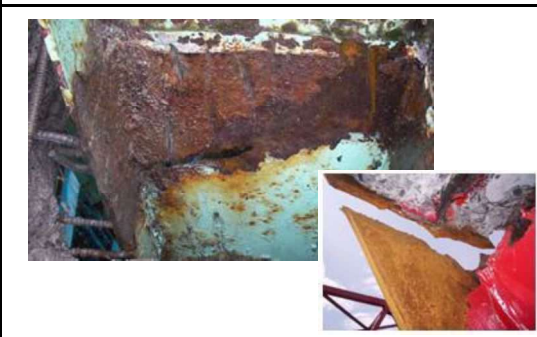
| 鋼部材の損傷 | ①腐食 | 3 / 6 |
|---|---|---|
| | | <p><b>例</b></p> <p>コンクリート床版を貫通して設置されているトラス橋やアーチ橋の斜材や吊材などで、埋め込まれた内部で著しく腐食が進行していることもある。</p> <p>なお、局部的に著しい断面減少が生じた部材では、大型車の通行に伴う衝撃的な荷重の影響によって破断に至る可能性もある。</p> |

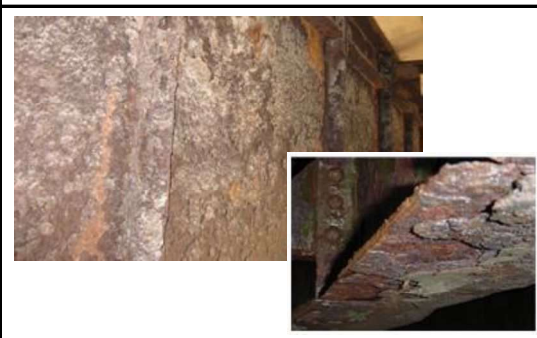
| 鋼部材の損傷 | ①腐食 | 3 / 6 |
|---|---|---|
| | | <p><b>例</b></p> <p>耐候性鋼材でうろこ状の異常錆が広範囲に広がっている場合、層状剥離で錆の脱落が生じていなくても、既に有効な板厚が大きく減少して耐荷性能に影響を及ぼしている可能性もある。</p> |

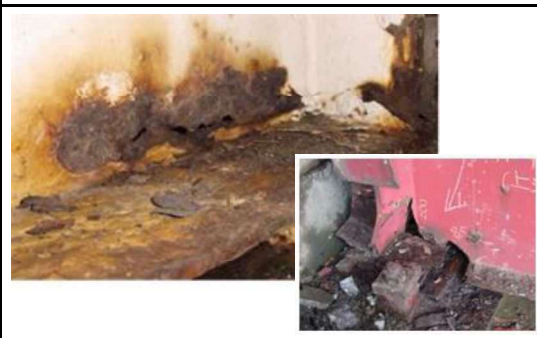
| 鋼部材の損傷 | ①腐食 | 3 / 6 |
|---|---|---|
| | | <p><b>例</b></p> <p>支点部などの応力集中部位での腐食による断面減少や断面欠損では、その範囲や位置によっては、耐荷性能が大きく低下していることもあり、地震などの作用によって、その位置で部材が破壊したり、部材に座屈が生じて耐荷性能の喪失することもある。</p> |

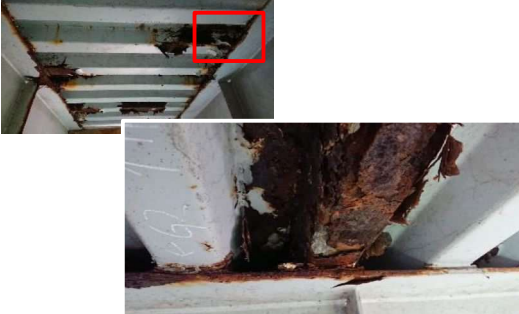
| 鋼部材の損傷 | ①腐食 | 5 / 6 |
|---|---|---|
| | | <div>例</div> <p>歩道部の床版デッキプレートのように、上部からの雨水の浸入の可能性があります。かつ下面に腐食の可能性が疑われる漏水や変色・錆汁の痕跡などがある場合、裏面（上）側から既に腐食が著しく進行して、板厚がほとんどなくなっているなど危険な状態となることがある。</p> |

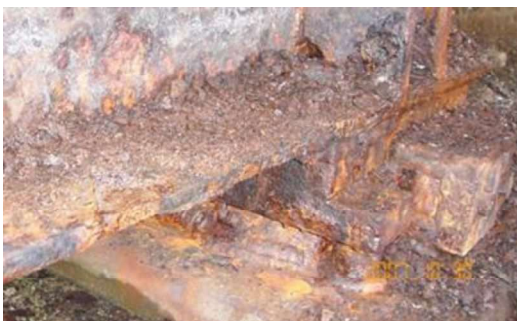
| 鋼部材の損傷 | | ①腐食 | 6 / 6 |
|---|--|---|---|
| | | 例 | 耐候性鋼材に異常腐食が生じている場合、外観からは健全な残存断面の推定が困難なことも多い。 |

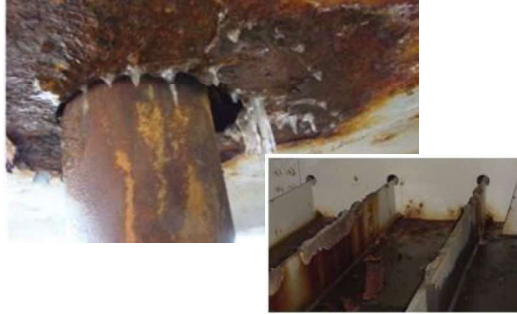
| 鋼部材の損傷 | | ①腐食 | 6 / 6 |
|---|--|---|---|
| | | 例 | 箱桁や閉断面部材では、漏水や塗膜の変色、局所的な錆の発生などによって外観目視できない内部での腐食発生の可能性が疑えることもある。なお、内部の腐食に起因する変状が外観に現れている場合には、内部では既に著しく腐食が進行していることも多い。 |

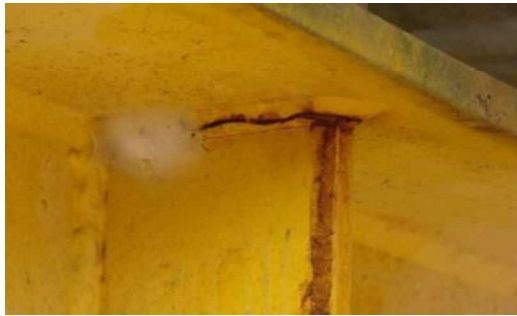
| 鋼部材の損傷 | ②亀裂 | 1 / 4 |
|---|---|---|
| | <div>例</div> <p>鋼部材の亀裂は、その新旧や発生原因によらず、急遽進展が再開したり、進展が加速することもある。また亀裂は必ずしも溶接線に沿って進むわけではなく、突如分岐したり、母材に進展し始めるなど、今後の推移を予測できないことが多い。</p> | |

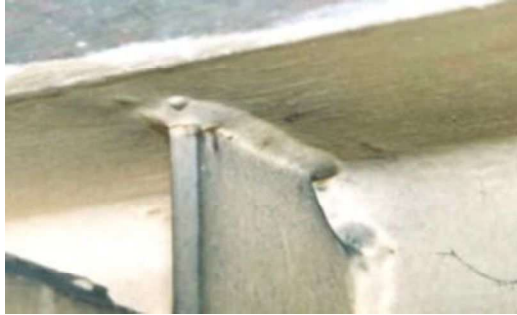
| 鋼部材の損傷 | ②亀裂 | 1 / 4 |
|---|---|---|
| | <div>例</div> <p>鋼部材の亀裂は、その新旧や発生原因によらず、急遽進展が再開したり、進展が加速することもある。また亀裂は必ずしも溶接線に沿って進むわけではなく、突如分岐したり、母材に進展し始めるなど、今後の推移を予測できないことが多い。</p> | |

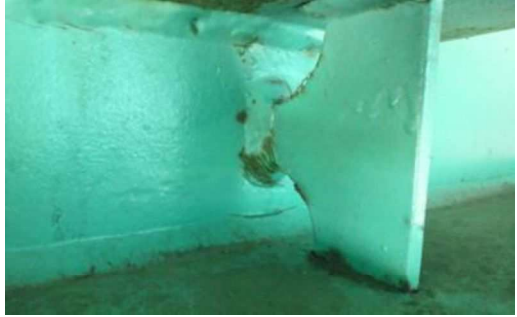
| 鋼部材の損傷 | ②亀裂 | 1 / 4 |
|---|---|---|
| | <div>例</div> <p>鋼桁の亀裂は、輪荷重が直上を移動するなど応力振幅が大きい部位、応力集中が生じる断面急変部、溶接線の交差箇所で見やすい。このとき確認時点では圧縮側でしか応力変動しない条件でも、溶接部の引張残留応力によって、実際には引張応力の変動になっていることも多い。</p> | |

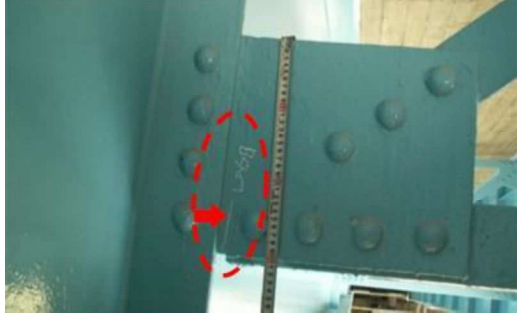
| 鋼部材の損傷 | ②亀裂 | 1 / 4 |
|---|---|---|
| | <div>例</div> <p>リベットやボルトで接合された部材に生じた亀裂では、進展しても当該部材の破断にとどまると想定されることもある。ただし、部材が破断すると構造系が変化するため橋全体の構造安全性には大きな影響が生じることもある。</p> | |

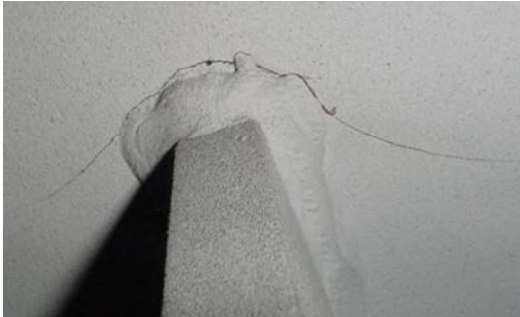
| 鋼部材の損傷 | ②亀裂 | 2 / 4 |
|---|---|---|
| | <div>例</div> <p>鋼床版のデッキプレートや床版を直接受ける鋼主桁の上フランジに亀裂が生じた場合、それが進展すると路面陥没や舗装の損傷による交通への支障が生じることもある。またこのような位置の亀裂は輪荷重の影響を直接受けるため、確実に進展し、かつその進展が加速することがある。</p> | |

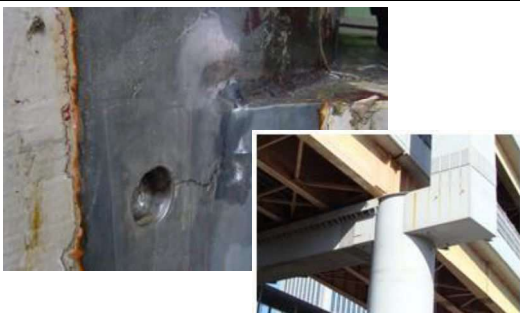
| 鋼部材の損傷 | ②亀裂 | 2 / 4 |
|---|---|---|
| | <div>例</div> <p>鋼製橋脚の隅角部では、溶接品質確保の難しさと構造的に応力が集中しやすく亀裂が多く発生している。亀裂が進展すると梁や柱に深刻な影響が生じるため、早期に発見して直ちに対策しなければならないことが多い。亀裂の発見は難しく疑わしい場合には非破壊検査も必要となる。</p> | |

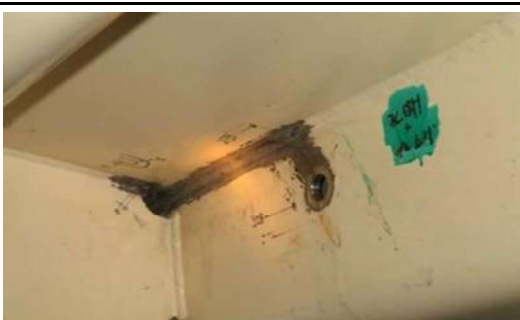
| 鋼部材の損傷 | ②亀裂 | 2 / 4 |
|---|---|---|
| | <div>例</div> <p>鋼床版裏面は、溶接線の交差部が多く輪荷重の影響を直接的に受けることから様々な部位で多様な亀裂が確認されてきている。亀裂は活荷重の影響で進展しやすく、さらに他の亀裂の発生を誘発することもあり、無対策では着実に状態は深刻化していくことが多い。</p> | |

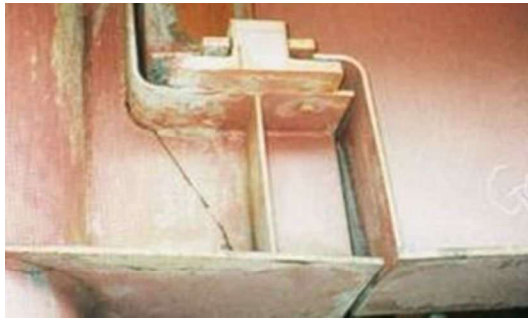
| 鋼部材の損傷 | ②亀裂 | 3 / 4 |
|---|---|---|
| | <div>例</div> <p>支承部など荷重集中点では大きな横応力変動が繰り返されていることが多く、ゲルバー桁の受け梁のような構造上重要な部位で亀裂が発生すると、急速に進展して橋が致命的な状態になる可能性もあり、注意が必要である。</p> | |

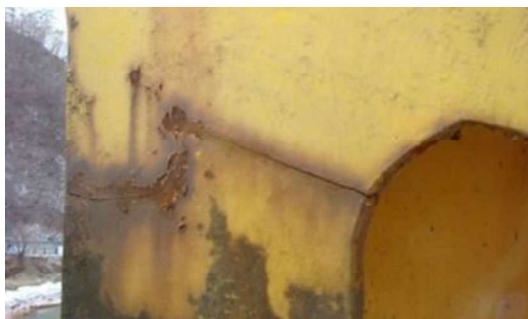
| 鋼部材の損傷 | ②亀裂 | 3 / 4 |
|---|---|---|
| | <div>例</div> <p>構造安全性上特に重要な、アーチ橋やトラス橋の支柱・吊材・弦材などに亀裂が発生している場合、その新旧や大きさに関係なく、急遽進展する可能性があることを念頭に、その影響を見極める必要がある。</p> | |

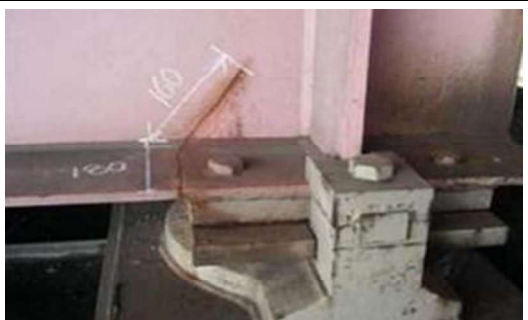
| 鋼部材の損傷 | ②亀裂 | 3 / 4 |
|---|---|---|
| | <div>例</div> <p>支承部などの荷重集中点やその近傍では、設計上の仮定と実際の応力状態が一致しない部位も多く、拘束の影響や断面急変の影響による大きな応力集中で亀裂が生じやすい条件であることも多い。主桁に進展した亀裂は桁端部の崩壊など極めて深刻な影響を及ぼすおそれもある。</p> | |

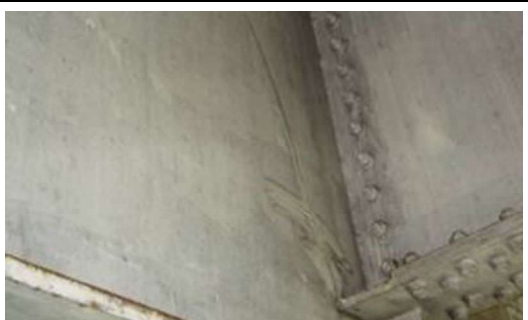
| 鋼部材の損傷 | ②亀裂 | 3 / 4 |
|---|---|---|
| | <div>例</div> <p>確認時点で主桁や横桁のウェブ等に既に大きな亀裂が進展している場合、構造安全性に深刻な影響が生じている可能性が高い。<br/>なお、部材を貫通させた交差部など現在は採用されない疲労耐久性に劣る構造や溶接のものも多くあり、これらは特に注意が必要である。</p> | |

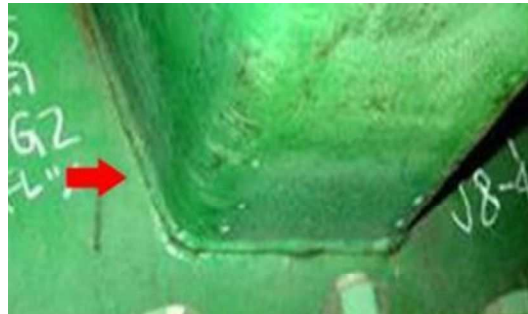
| 鋼部材の損傷 | ②亀裂 | 4 / 4 |
|---|---|---|
| | <div>例</div> <p>鋼床版に深刻な亀裂が生じている疑いのある塗膜割れや発錆が見られるものの、外観目視のみでは断定できない場合であっても、亀裂が進展しており、既に部材の性能に影響を及ぼしている可能性もある。</p> | |

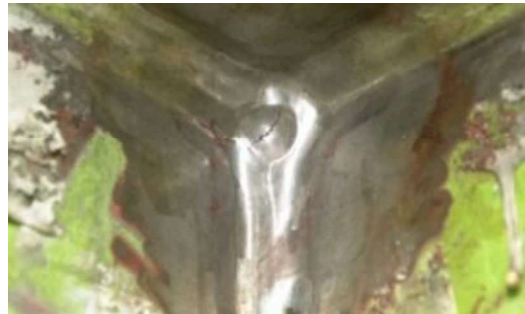
| 鋼部材の損傷 | ②亀裂 | 4 / 4 |
|---|---|---|
| | <div>例</div> <p>鋼製橋脚の隅角部やラーメン橋の部材交差部で亀裂が生じているか、またはその疑いがあり、同様の部材交差部が他にも存在している場合は、既に部材の性能に影響を及ぼしている可能性もある。</p> | |

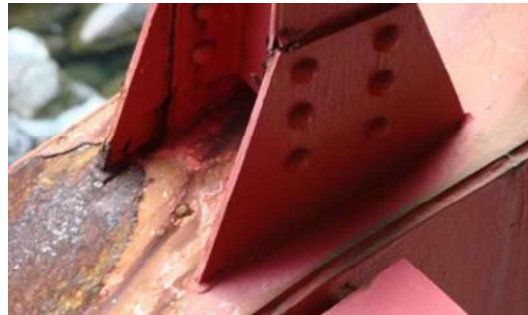
| 鋼部材の損傷 | ②亀裂 | 4 / 4 |
|---|---|---|
| | <div>例</div> <p>アーチ橋の支柱下端に錆が生じており、一方で疲労亀裂の生じやすい箇所であることから、疲労亀裂の発生の可能性も否定できない場合もある。構造の条件や部位等も考慮して、塗膜の一部除去や非破壊検査による確認の必要性を検討しなければならない。</p> | |

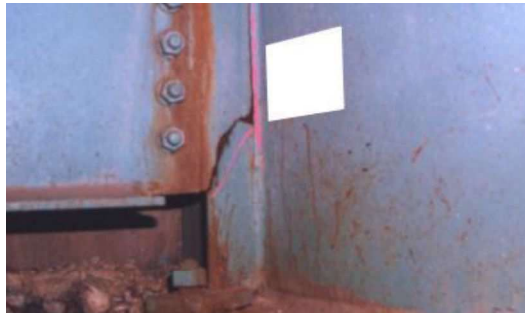
| 鋼部材の損傷 | | ③破断 | 2 / 4 |
|---|---|---|---|
| | 例 | 支点部などの応力集中点にある垂直補剛材に破断が見られる場合、その範囲や位置によっては、既に耐荷性能が低下しており、大型車の通行に伴う衝撃的な荷重の影響や地震の作用などによって主桁の座屈等、重大事故につながるおそれがある。 | |

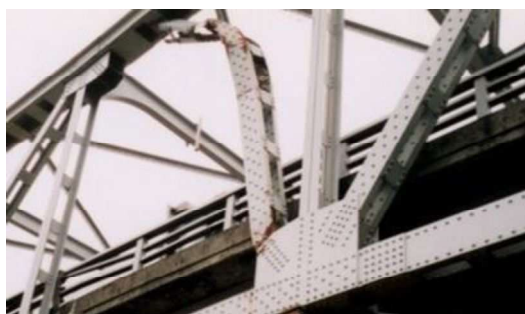
| 鋼部材の損傷 | | ③破断 | 2 / 4 |
|---|---|---|---|
| | 例 | トラス橋の斜材が破断している場合、既に耐荷性能が低下しており、大型車の通行のみならず地震や風など様々な作用に対して上部構造の崩壊やそれに伴う落橋などに至る危険性もある。 | |

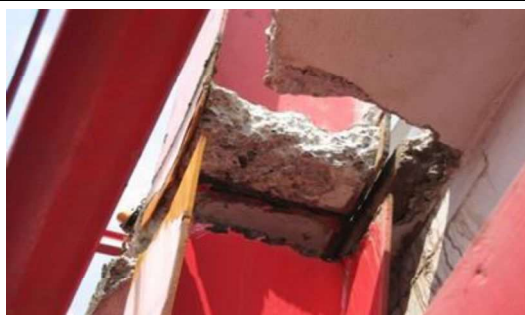
| 鋼部材の損傷 | | ③破断 | 2 / 4 |
|---|---|---|---|
| | 例 | トラス橋の床版コンクリートに埋め込まれた斜材の破断例である。外観できない位置でも腐食や亀裂によって部材が破断に至ることもある。そのような危険性がないかどうかは構造の条件や環境条件なども考慮して慎重に判断する必要がある。 | |

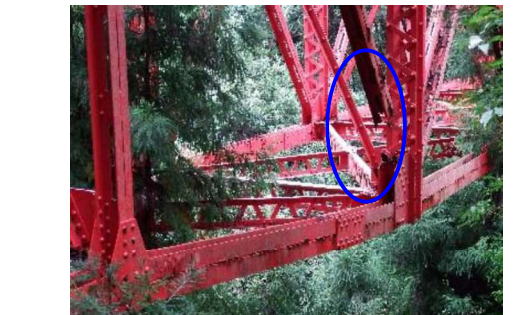
| 鋼部材の損傷 | | ③破断 | 2 / 4 |
|---|---|---|---|
| | 例 | トラス橋の格点部やリベットで小部材が組み合わされている部材では、部材の状態が把握しにくく、破断していても確認しづらいこともある。また死荷重状態では橋全体に大きな変形などが生じないままに耐荷性能が大きく低下していることもあるため注意が必要である。 | |

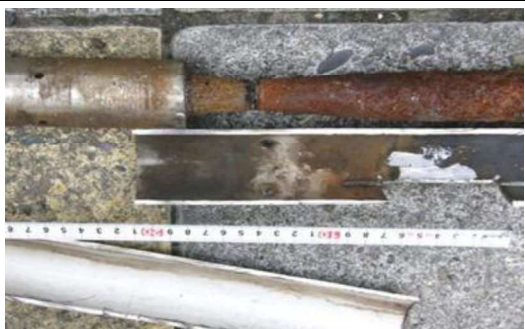
| 鋼部材の損傷 | ③破断 | 3 / 4 |
|---|---|---|
| | <p>例</p> <p>鞘管に覆われたアーチ橋の吊材が内部で破断した例である。構造部材が保護管などで覆われている場合、内部で構造部材が腐食したり、疲労損傷を生じたりすることもある。そのような異常が生じている可能性を疑うべき情報がないかどうかにも注意しなければならない。</p> | |

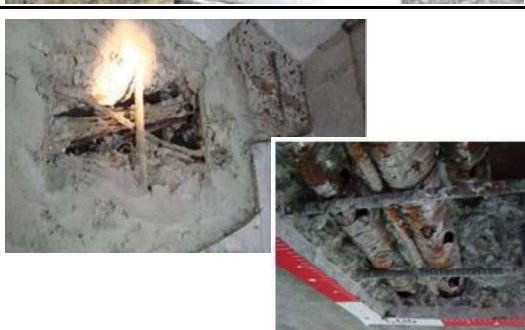
| 鋼部材の損傷 | ③破断 | 3 / 4 |
|---|---|---|
| | <p>例</p> <p>外観から漏水や変色等が確認されなくとも、PC鋼材が腐食の進展により破断が生じていることもある。またそのような変状が生じた橋では、構造条件や施工方法、仕様など同条件にある他の個所でも同様の変状が生じている可能性について考えることが重要である。</p> | |

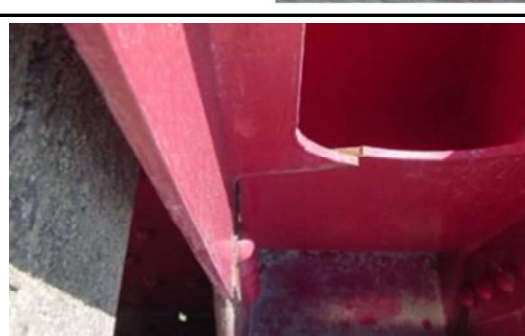
| 鋼部材の損傷 | ③破断 | 3 / 4 |
|---|---|---|
| | <p>例</p> <p>トラス橋の斜材の一部が破断している例である。部材の破断は、溶接部や加工傷などの応力集中部が起点となった亀裂の進展が原因となることも多い。破断が確認された場合、原因の推定から他の箇所に既に生じていないか、今後発生する可能性がないかも検討するのがよい。</p> | |

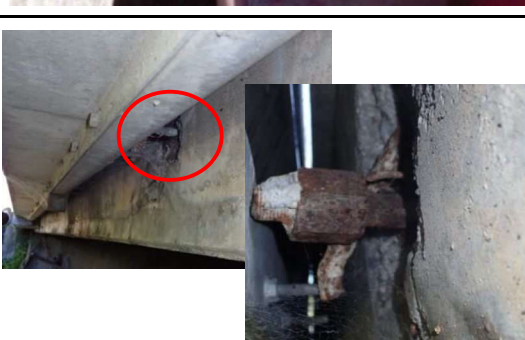
| 鋼部材の損傷 | ③破断 | 3 / 4 |
|---|---|---|
| | <p>例</p> <p>PC鋼材の破断が生じ、突出した場合、桁内部への雨水の浸入など、腐食環境が同条件の他のPC鋼材でも同様に損傷が進行している可能性がある。</p> | |

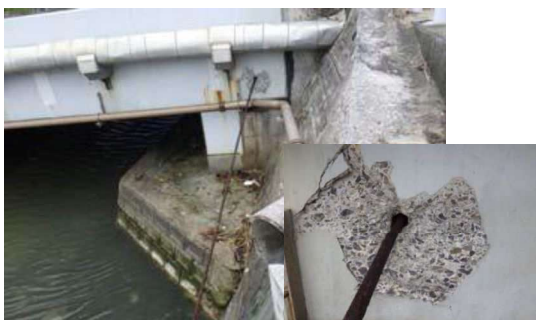
| 鋼部材の損傷 | | ③破断 | 4 / 4 |
|---|--|---|---|
| | | 例 | 横締めPC鋼材定着部のコンクリートや被覆の異常から内部の腐食や破断の可能性が疑えることもある。また横締めPC鋼材は同じ上部構造にある他の横締めPC鋼材も同条件になっている可能性も高く、いずれかで異常が確認されたりその疑いがある場合には、他の鋼材も確認するのがよい。 |

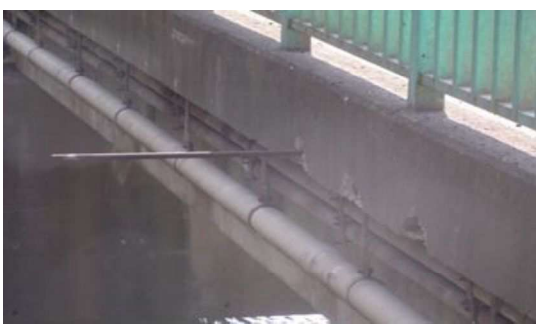
| 鋼部材の損傷 | | ③破断 | 4 / 4 |
|---|--|---|---|
| | | 例 | 床版の横締めPC鋼材の破断例である。上面からの雨水の浸入、グラウト不良など様々な原因で腐食して破断に至ることがある。破断位置によっては鋼棒が相当距離を飛んで近隣まで第三者被害のおそれがある。また調査中に人身事故になる危険性もあり注意が必要である。 |

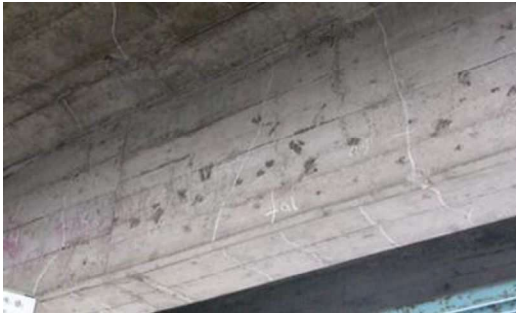
| | <p><b>例</b></p> <p>コンクリート部材のひびわれは、耐荷性能に関わる部材の応答など、その原因に応じた特徴を示すことが多い。また、ひびわれの発生には複数の異なる原因が関わっていることも多い。ひびわれ原因の推定とその影響の評価にあたっては、必要に応じて外観性状以外の情報なども考慮することになる。</p> |

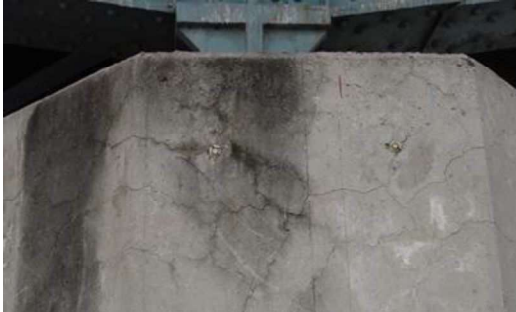
| | <p><b>例</b></p> <p>ひびわれ部に水が確認される場合、その経路によっては内部鋼材の腐食が生じていたり、外観できるひびわれ位置とは離れた場所のひびわれ等の損傷が影響していることもあることに注意が必要である。</p> |

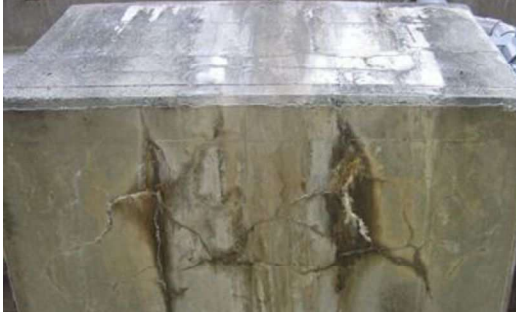
| | <p><b>例</b></p> <p>部材下面に漏水を伴うひびわれがある場合、部材を貫通したひびわれが生じている可能性があり、その場合、内部鋼材の腐食が著しく進展していることもある。さらに環境が改善されないまま放置されると、内部の鋼材の腐食等の劣化がさらに進展して急速に危険な状態になっていくこともある。</p> |

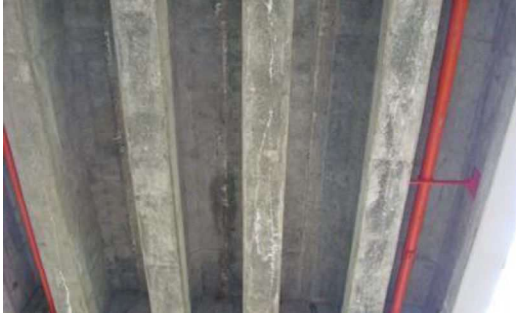
| | <p><b>例</b></p> <p>部材下面に漏水を伴うひびわれがある場合、部材を貫通したひびわれが生じている可能性があり、その場合、内部鋼材の腐食が著しく進展していることもある。さらに環境が改善されないまま放置されると、内部の鋼材の腐食等の劣化がさらに進展して急速に危険な状態になっていくこともある。</p> |

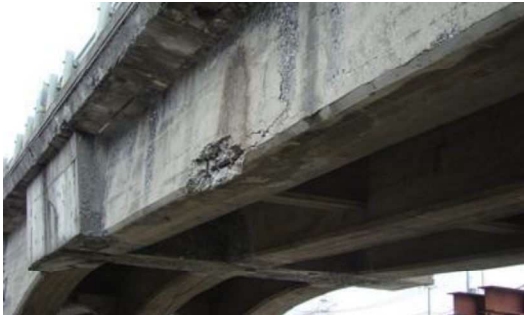
| | <p><b>例</b></p> <p>コンクリート部材で耐荷性能に大きな役割を果たしている部分での断面欠損や鉄筋の腐食を生じると、部材としての性能が大きく低下している可能性がある。確認時点では影響は限定的であっても、鋼材の腐食やひびわれの進展が確実に進行するような状況では徐々に劣化が加速することもあり注意が必要である。</p> |

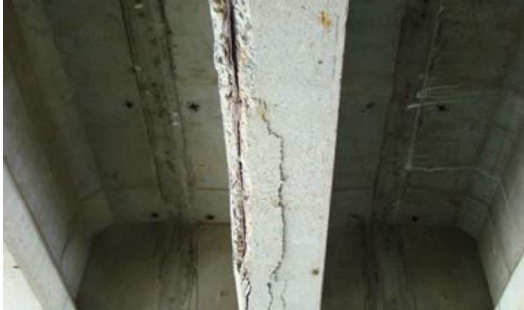
| | <p><b>例</b></p> <p>コンクリート部材で耐荷性能に大きな役割を果たしている部分での断面欠損や鉄筋の腐食を生じると、部材としての性能が大きく低下している可能性がある。特に過去に被覆や断面修復などの措置された部材の再劣化では、措置効果が失われていたり、措置前よりも状態が悪化していることもある。</p> |

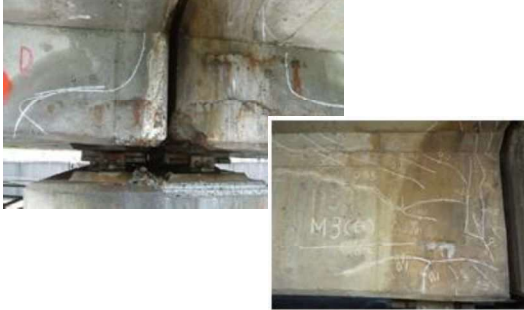
| | <p><b>例</b></p> <p>PC橋の桁端部の定着部でのひびわれの発生は、内部鋼材の腐食に起因することもある。また支承アンカーボルトが埋め込まれている場合には、桁端部で耐荷性能が低下していると、地震時に桁端部が大きく破壊して致命的な状態となることもあり注意が必要である。</p> |

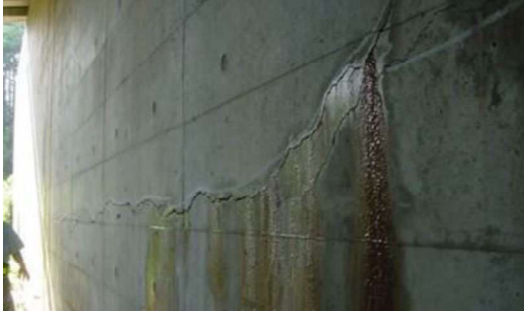
| | <p><b>例</b></p> <p>橋台表面のひびわれから顕著な漏水が見られる場合、貫通ひびわれが生じ背面盛土部からの雨水等が継続的にでてきていることもある。その場合ひびわれの劣化、内部鋼材の腐食、アルカリ骨材反応の助長などによって耐荷性能の低下が加速する可能性もあることに注意が必要である。</p> |

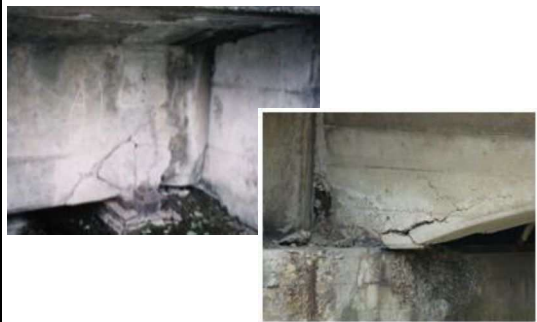
| | <p><b>例</b></p> <p>主桁の支点部近傍に顕著なひびわれが生じている場合、支点部としての耐荷性能が不足していたり、支承部の反力に抵抗できずに桁の破壊に至るなどの危険性もあり、供用中に想定される状況に対してどのような状態になる可能性があるのかを慎重に評価しなければならない。</p> |

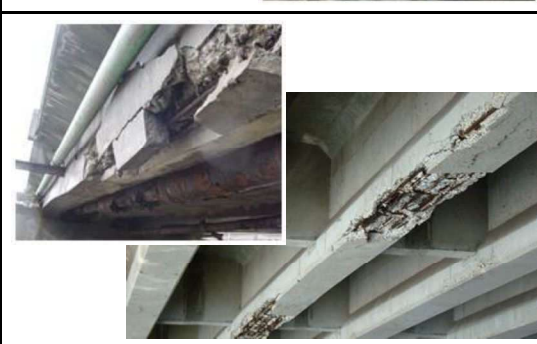
| | <p><b>例</b></p> <p>主桁に多数のひびわれが生じており、各所で内部鋼材の破断が生じているような場合には、既に桁部材としての耐荷性能が大きく低下している可能性がある。また他主桁と適切に荷重分担ができなくなっている場合、他の主桁などの安全余裕が不足していることも考えられる。</p> |

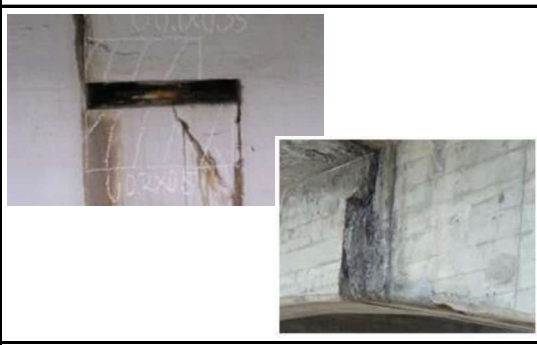
| | <p><b>例</b></p> <p>ゲルバーの受梁のような構造では、ひびわれ発生やその原因によっては、落橋に至るなど致命的な状態になる可能性もある。その一方で、ひびわれなど部材の変状が外観できる位置に限られる場合、外観できない部位の状態の推定したり調査を行ったりすることも必要に応じて検討しなければならない。</p> |

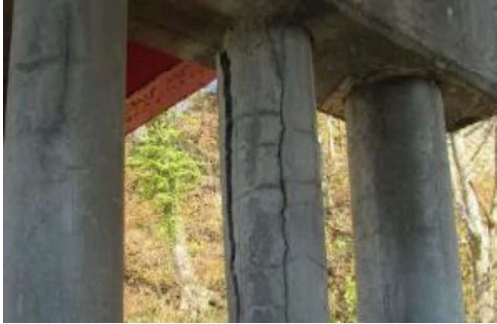
| | <div data-bbox="770 443 863 477">例</div> <p>柱部材は常に圧縮力に対して抵抗しており、それらに軸方向に顕著なひびわれが生じている場合、支持力が大きく低下していたり、大型車の通行や地震の作用の影響などによって破壊が急速に進行する危険性もある。またひびわれ内部に雨水に浸入することで鉄筋が既に腐食していることも考えられる。</p> |

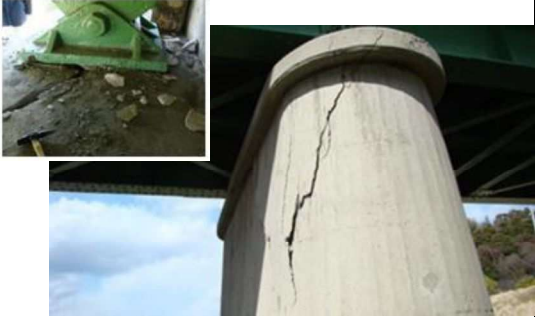
| | <div data-bbox="770 772 863 806">例</div> <p>下部構造の梁や柱に顕著なひびわれが生じている場合、下部構造としての耐荷性能のみならず、支承部への影響にも注意が必要である。特に支承直下につながるひびわれが生じている場合、支承部に大きな作用があった場合に支承部を支持できない事態に至ることも考えられる。</p> |

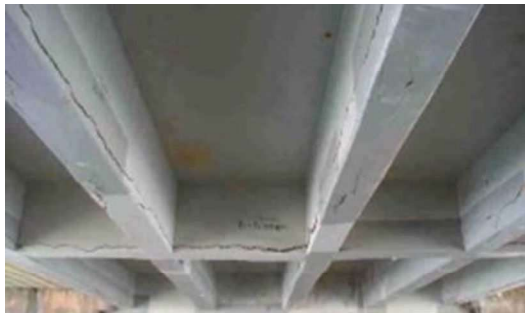
| コンクリート部材の損傷 | | ④ひびわれ | 5 / 6 |
|---|--|---|---|
| | | 例 | 過去に補修・補強した部位からひびわれが生じている場合、変状の全貌が外観目視では判断できないことが多く、内部で鋼材の著しい腐食が生じているなど危険な状態となることがある。また措置前よりも状態が悪化していることもあるため注意が必要である。 |

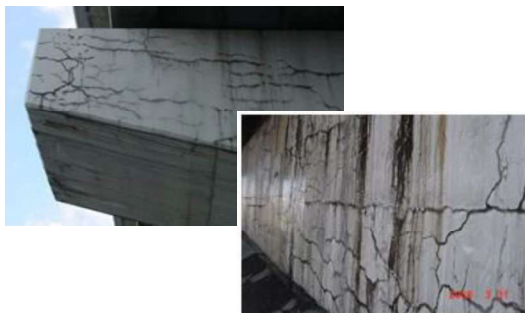
| コンクリート部材の損傷 | | ④ひびわれ | 5 / 6 |
|---|--|---|---|
| | | 例 | 過去に補修・補強した部位からひびわれが生じている場合、変状の全貌が外観目視では判断できないことが多く、内部で鋼材の破断等が生じているなど危険な状態となることがある。また措置前よりも状態が悪化していることもあるため注意が必要である。 |

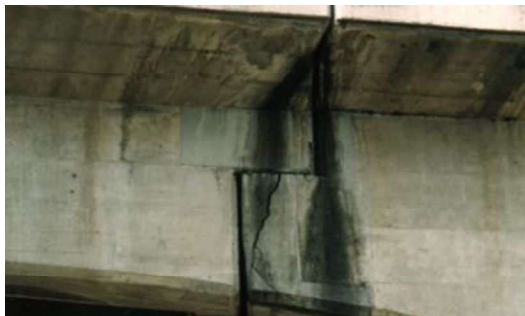
| コンクリート部材の損傷 | | ④ひびわれ | 5 / 6 |
|---|--|---|---|
| | | 例 | 進展すると耐荷力上深刻な影響が否定できないひびわれが生じている場合であっても、危険性について外観からだけでは判断が困難な場合も多い。<br>例えば、 <ul style="list-style-type: none"><li>・ゲルバー構造の支点部</li><li>・支承の支持力を負担する位置</li><li>・せん断ひびわれ</li></ul> |

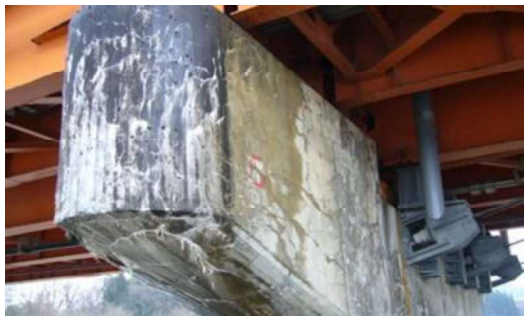
| コンクリート部材の損傷 | | ④ひびわれ | 5 / 6 |
|---|--|---|---|
| | | 例 | 塩害やアルカリ骨材反応を生じている疑いがある場合、ひびわれによって部材内部への雨水の浸入が助長されると急速に劣化が進行することもあり、注意が必要である。 |

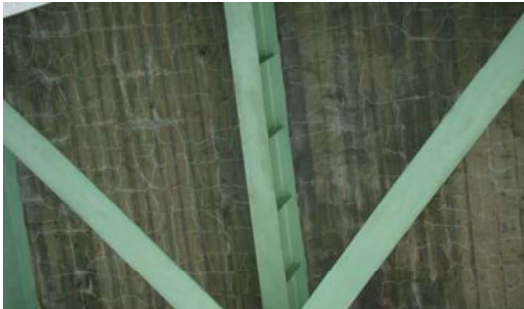
| | <p><b>例</b></p> <p>床版全体に広く格子状のひびわれが発達している場合、漏水はなくとも疲労によって床版コンクリートの耐荷性能が低下により更に急激に劣化が進行する危険性がある状態であることもある。</p> |

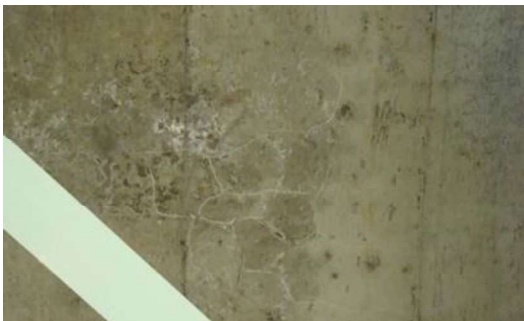
| | <p><b>例</b></p> <p>床版裏面に漏水、著しい浸潤、石灰分の析出がみられる場合、床版を貫通するひびわれが生じているため、局部的であっても、雨水の影響も関わって急速に劣化が進行して抜け落ちを生じたり、路面凹凸の発生、舗装の飛散なども生じる可能性がある。</p> |

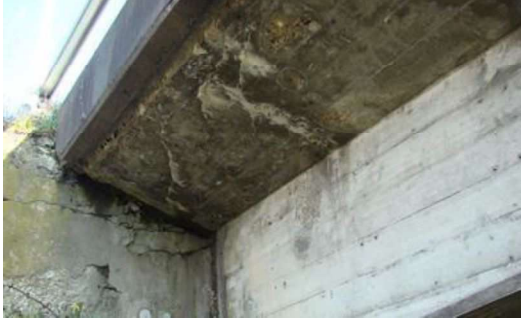
| | <p><b>例</b></p> <p>床版裏面に漏水、著しい浸潤、石灰分の析出がみられる場合、床版を貫通するひびわれが生じているため、局部的であっても、雨水の影響も関わって急速に劣化が進行して抜け落ちを生じたり、路面凹凸の発生、舗装の飛散なども生じる可能性がある。</p> |

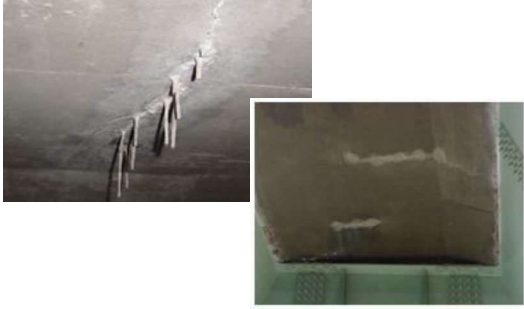
| | <p><b>例</b></p> <p>床版裏面に漏水、著しい浸潤、石灰分の析出がみられる場合、床版を貫通するひびわれが生じているといえるが、被膜は補強材によってそれらが確認しにくい場合や、実際の状態が正確に把握できないこともあり注意が必要である。また局部的であっても鉄筋の破断などその位置で深刻な状態が生じる</p> |

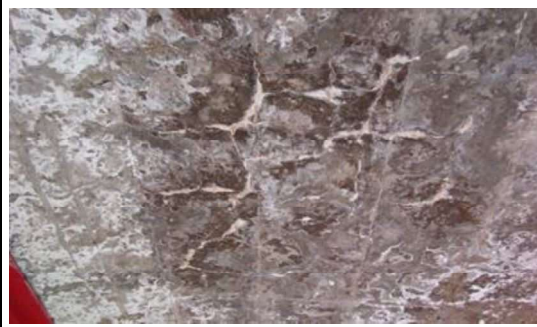
| | <p><b>例</b></p> <p>漏水を伴う密に発達したひびわれが広がっている場合で、特に著しい浸潤箇所やひびわれ集中箇所がある場合、抜け落ちやブロック化したコンクリート塊の落下が突如発生する可能性もある。なお床版裏面のひびわれは、必ずしも格子状にならず様々な形で広がることもある。</p> |

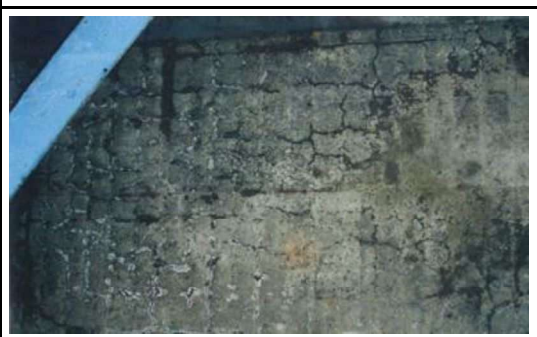
| | <p><b>例</b></p> <p>漏水を伴う密に発達した格子状のひびわれが生じている場合あるいは、床版下面に広く湿ったひびわれ集中箇所がある場合、ブロック化したコンクリート塊が落下する可能性もある。</p> |

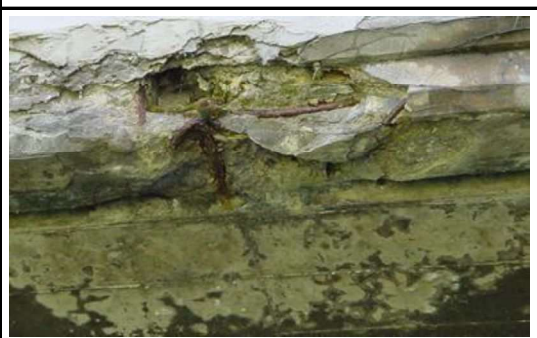
| | <p><b>例</b></p> <p>床版内部に雨水が浸入し、広く鉄筋の腐食が進んでいる場合、コンクリートの脱落が生じる可能性もある。</p> <p>なお、鉄筋の腐食が著しい場合、既に浮きや剥離、鉄筋露出が生じている箇所の周囲でも既に鉄筋腐食が進行していることも多い。</p> |

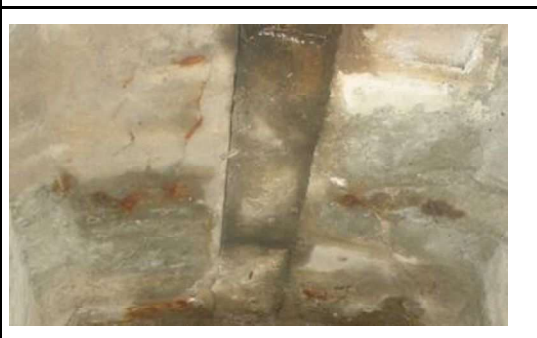
| | <p><b>例</b></p> <p>コンクリート桁の桁間の間詰め部床版に顕著なひびわれが生じている例である。古い時代の間詰め部は接合面が垂直で横締力の低下が生じると大断面で間詰めコンクリートが脱落することがある。横締めの状態や鉄筋の状態に加えて構造仕様にも注意をはらうのがよい。</p> |

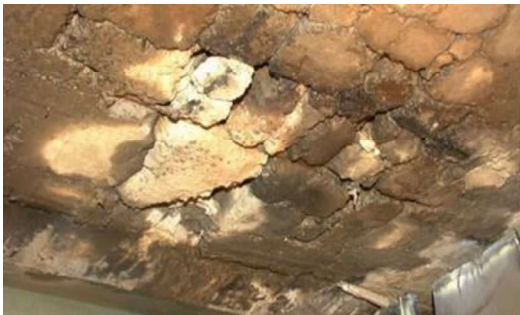
| コンクリート部材の損傷 | | ⑤床版ひびわれ | 3 / 7 |
|---|--|---|---|
| | | 例 | 床版コンクリートがある範囲で一体性を失っている場合、輪荷重などの作用で、容易に抜け落ちる可能性がある。なお床版の状態が橋全体あるいは上部構造全体の耐荷性能に及ぼす影響はまちまちなので、設計の前提や構造条件なども考慮して評価する必要がある。 |

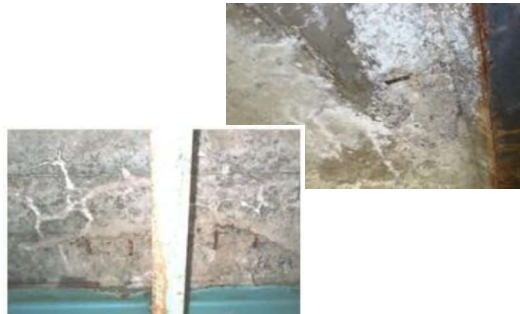
| コンクリート部材の損傷 | | ⑤床版ひびわれ | 3 / 7 |
|---|--|---|---|
| | | 例 | 顕著な漏水を伴うひびわれがあり、床版下面に明らかなうきや剥離が生じている場合、床版コンクリートの有効断面が減少していたり鉄筋が損傷しているなどで床版の耐荷性能そのものが大きく低下していることもある。 |

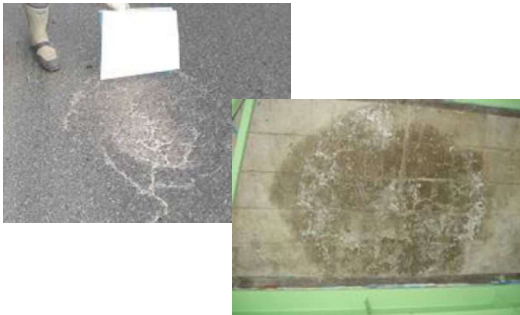
| コンクリート部材の損傷 | | ⑤床版ひびわれ | 3 / 7 |
|---|--|---|---|
| | | 例 | 床版下面では局所的な浸潤に留まっていたり、ひびわれの範囲が限定的であっても、直上の舗装に陥没やセメント分の噴出痕が見られる場合、床版上面が土砂化しているなど上側からも損傷が拡大しつつあり、抜け落ちを生じるなど深刻な状態となりやすい状態である可能性が高い。 |

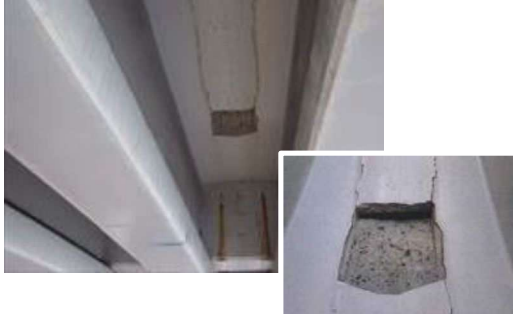
| | <p>例</p> <p>補修補強材が設置されていると、それらがいない場合とは、床版コンクリート等の破壊性状やひびわれ等の変状の現れ方が、それらがいない場合とは異なってくるため注意が必要である。</p> |

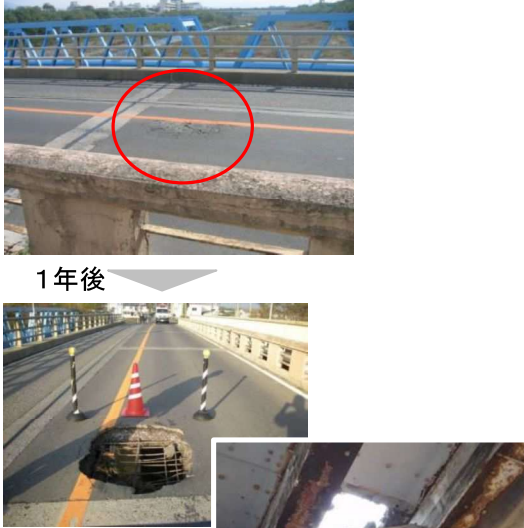
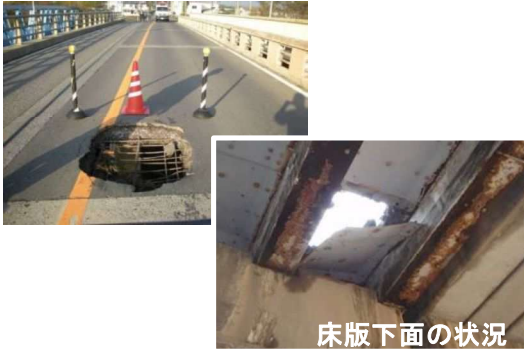
| <p>3年後</p> <p>踏み抜き部分をはつり落とした後の床版下面の状況</p> | <p><b>例</b></p> <p>床版下面に設置された補強材等に広がりをもつ腐食が生じている場合、コンクリート内部での滞水により既にコンクリートの劣化が進展し危険な状態となっていることがある。<br/> (写真下は、鋼板ごとコンクリート床版が踏み抜かれた例。写真上はその踏み抜き前の状態。)</p> |
| <p>1年後</p> <p>床版下面の状況</p> | <p>床版下面に設置された補強材等に広がりをもつ腐食が生じている場合、コンクリート内部での滞水により既にコンクリートの劣化が進展し危険な状態となっていることがある。<br/> (写真下は、鋼板ごとコンクリート床版が踏み抜かれた例。写真上はその踏み抜き前の状態。)</p> |
