## 参考資料 4

コンクリート床版橋における  
横締めPC鋼材の突出例

本参考資料は、これまでの定期点検結果やコンクリート床版橋における横締め PC 鋼材の突出事例をもとに、定期点検の留意事項をまとめたものである。定期点検等、適宜、道路橋の維持管理において参考するとよい。

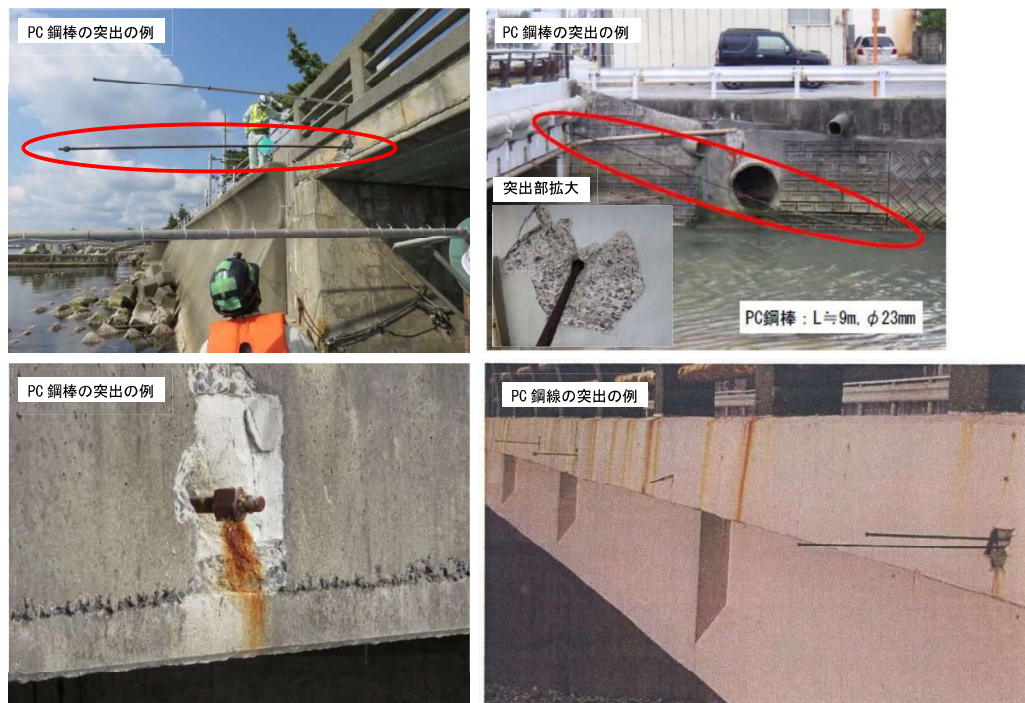
横締め PC 鋼材の破断及び突出の主な発生要因は、PC 鋼材の腐食である。腐食によって、鋼材断面の減少が生じ、破断及び突出が発生する。腐食し断面減少した PC 鋼材の破断及び突出のきっかけとなる要因は様々なものが考えられる。例えば、活荷重による衝撃の影響などがきっかけになることが考えられる。PC 鋼材の突出メカニズムを図 12 に示す。

写真 11 PC 鋼材の突出事例

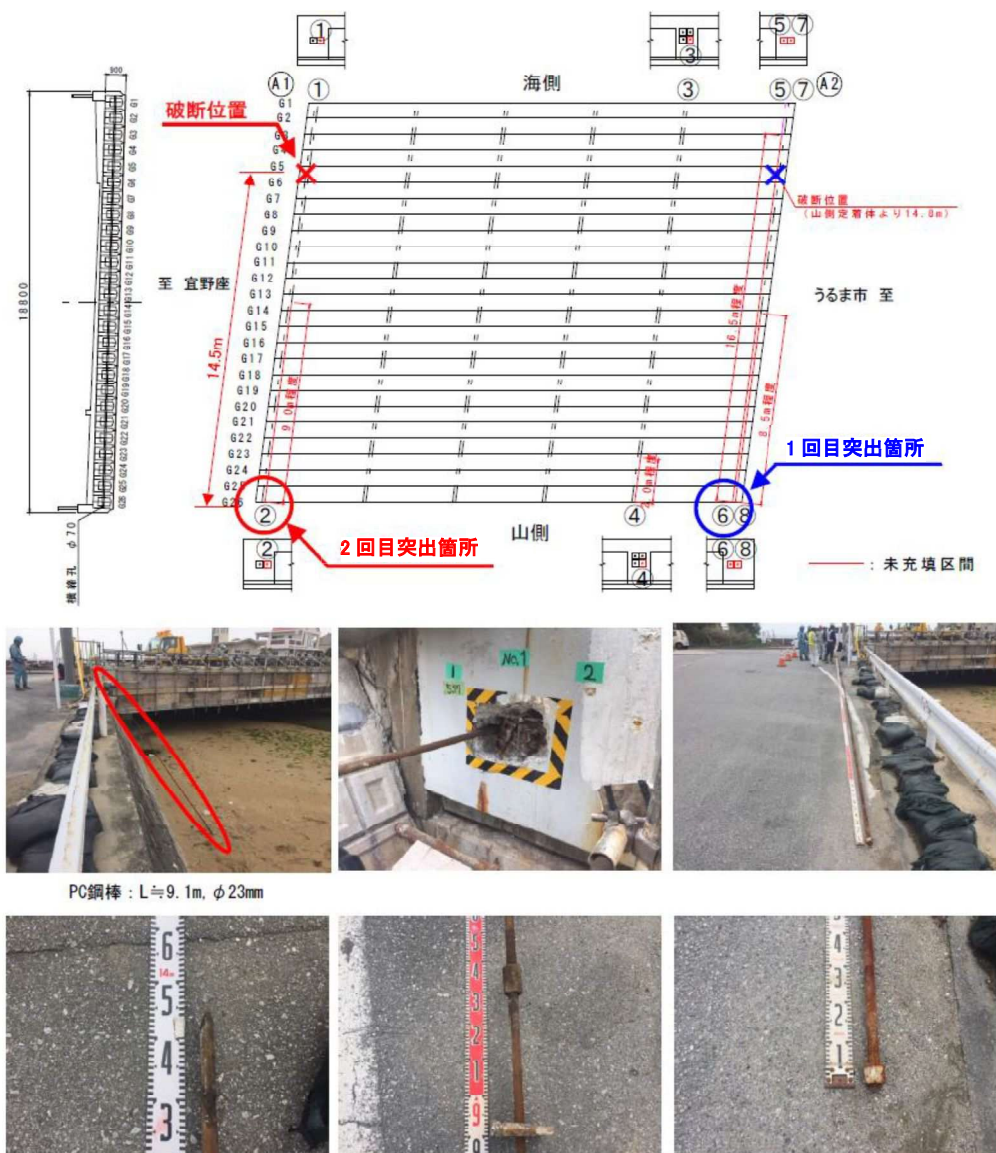
また、PC 鋼材の腐食による破断・突出が確認された橋梁では、同一橋梁内の別の横締め PC 鋼材の腐食環境も悪化している可能性があり、比較的短い期間で連続して横締め PC 鋼材の破断・突出が起こることも考慮して診断や措置の必要性について検討しなければならない。PC 鋼棒の突出が発生後に同一橋梁の別の箇所でも再度 PC 鋼棒の突出が生じた事例を図 13 に示す。2 本目の PC 鋼棒の突出は、1 本目の PC 鋼棒の突出を受けて、調査および他の PC 鋼材の突出対策を検討中（1 本目の突出から約 4 ヶ月後）に発生した。そこで、既に横締め PC 鋼材の破断・突出が確認されている場合や顕著な腐食が疑われる場合には、点検、調査中に横締め PC 鋼材の破断・突出が生じることも想定し、点検、調査の方法を検討する必要がある。

図 13 PC 鋼棒の突出後に再度突出が生じた事例

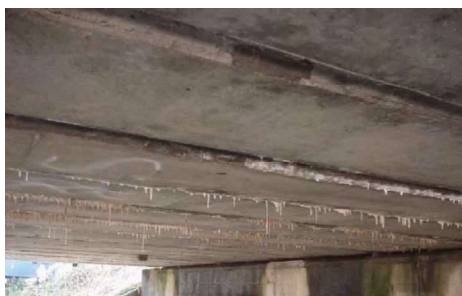
写真 23 遊離石灰（間詰め部）

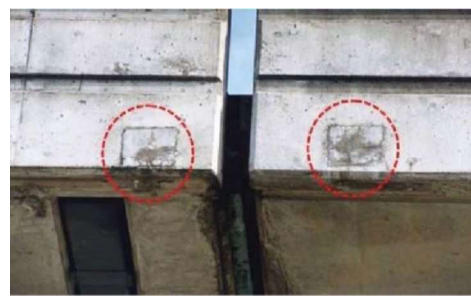
写真 24 ひび割れ、漏水（定着部）

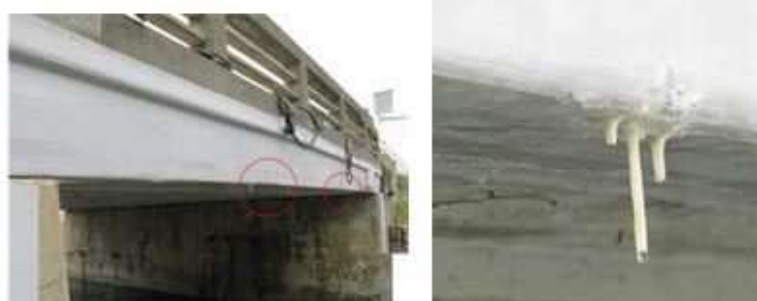
以上のことから、共通して被覆のうきや割れ、膨れ、漏水等の変状が生じていないかを注意深く観察することや、打音による母材のうきや剥離を確認することが重要である。突出防止対策工の表面被覆材の内部に水が浸入し、漏水が生じている例を写真 2 6 に示す。

写真 2 6 補強材からの漏水の例

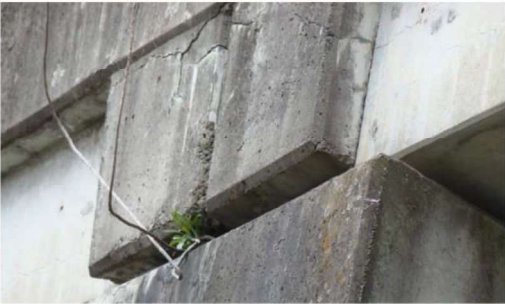
| 外観状況写真 | 状態把握のポイント／PC 鋼材の破断・突出に対するリスクとの関係 |
|---|---|
| | <p>■状態把握のポイント<br/> 端部横桁側面の被覆コンクリートにひびわれが生じている。また，遊離石灰の析出も見られる。</p> <p>■PC 鋼材の破断・突出に対するリスクとの関係<br/> 横締め PC 鋼材部への水の浸入，その後，横締め鋼材に沿った水の排出が生じていることが疑われる。</p> |

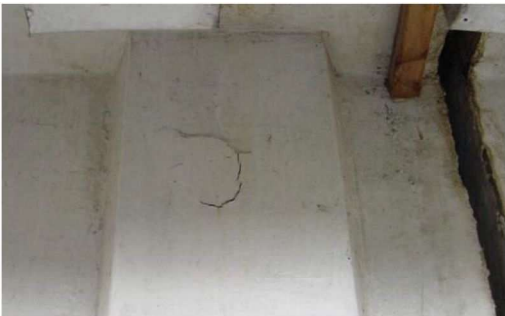
| 外観状況写真 | 状態把握のポイント／PC 鋼材の破断・突出に対するリスクとの関係 |
|---|---|
| | <p>■状態把握のポイント<br/> 塩害に対する補修(表面被覆)が行われた保護コンクリート部に浮き・剥離が生じている。</p> <p>■PC 鋼材の破断・突出に対するリスクとの関係<br/> 既に横締め PC 鋼材が破断した可能性が疑われる。横締め PC 鋼材が破断していない場合も，定着部での腐食の進行や，横締め PC 鋼材の腐食していることも懸念される。<br/> 当該箇所だけでなく他の横締め PC 鋼材の破断・突出の発生を想定し，第三者被害の防止や点検，調査における二次被害の防止も検討する必要がある。</p> |

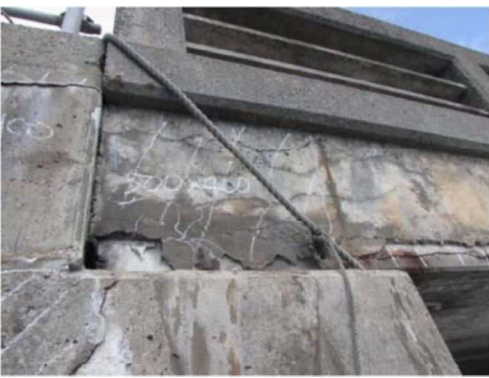
| 外観状況写真 | 状態把握のポイント／PC 鋼材の破断・突出に対するリスクとの関係 |
|---|---|
| | <p>■状態把握のポイント<br/> 主桁側面ならびに化粧モルタル部において，ひびわれや浮き・剥離に加え，錆汁の発生がみられる。</p> <p>■PC 鋼材の破断・突出に対するリスクとの関係<br/> 広範囲の変色や横締め PC 鋼材位置の近くで水平方向ひびわれがみられることから，上面から水が浸入し，広範囲に広がっていることや，コンクリート内部で横締め PC 鋼材および定着部の腐食が進行している可能性が高い。</p> |

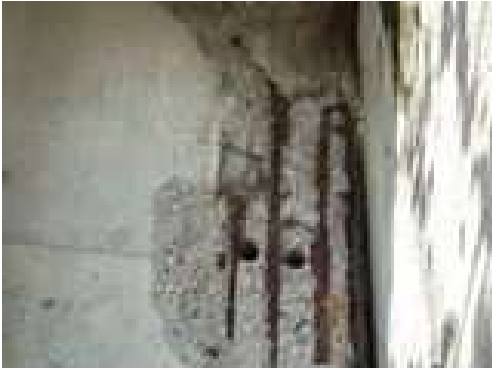
| 外観状況写真 | 状態把握のポイント／PC 鋼材の破断・突出に対するリスクとの関係 |
|---|---|
| | <p>■状態把握のポイント<br/> 数多くの錆汁を伴うひびわれ、かぶりコンクリートの浮き・剥離がみられる。さらに、鉄筋の著しい腐食に加え、横締め PC 鋼材が破断し、突出している。</p> <p>■PC 鋼材の破断・突出に対するリスクとの関係<br/> 桁端部からの漏水、伝い水の影響などにより、横締め PC 鋼材の腐食、破断、突出に至ったことが想定される。<br/> 他の PC 鋼材においても同様の要因による腐食、破断・突出が懸念される。</p> |

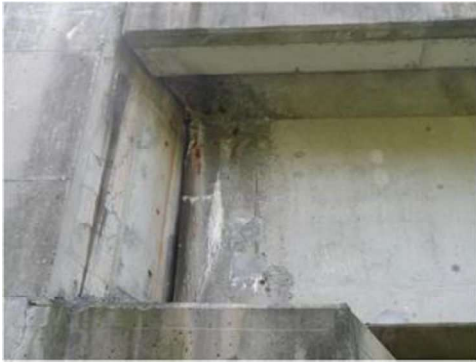
| 外観状況写真 | 状態把握のポイント／PC 鋼材の破断・突出に対するリスクとの関係 |
|---|---|
| | <p>■状態把握のポイント<br/> 桁端部からの伝い水がみられる。また、コンクリートの浮き、剥離が生じており、さび汁や遊離石灰の析出もみられる。</p> <p>■PC 鋼材の破断・突出に対するリスクとの関係<br/> 桁端部からの漏水、伝い水により、横締め PC 鋼材も含めたコンクリート内部の鋼材の腐食が進展すると見込まれる。</p> |

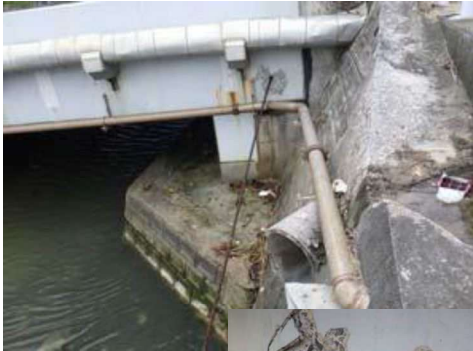
| 外観状況写真 | 状態把握のポイント／PC 鋼材の破断・突出に対するリスクとの関係 |
|---|---|
| | <p>■状態把握のポイント<br/> 横締め PC 鋼材が腐食し、破断・突出している。</p> <p>■PC 鋼材の破断・突出に対するリスクとの関係<br/> 横締め PC 鋼材のグラウトが十分に充填されていないことに加え、水の浸入により PC 鋼材の腐食、破断・突出に至ったことが想定される。<br/> なお、既に突出が生じていることから、同じディテールで同じ施工がされた他の PC 鋼材でも既に破断が生じかねない腐食が進行している可能性があり、詳細な調査に先立って早急に第三者被害防止のための対応を検討する必要がある。</p> |

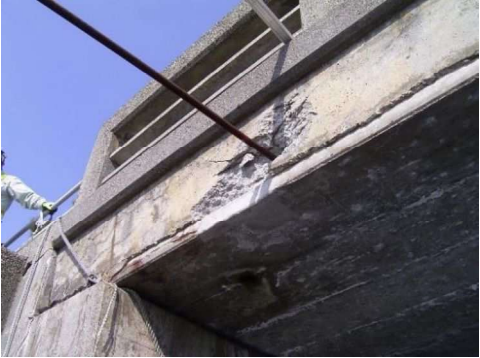
| 外観状況写真 | 状態把握のポイント／PC 鋼材の破断・突出に対するリスクとの関係 |
|---|---|
| | <p>■状態把握のポイント<br/>横締め P C 鋼材が既に突出している。また、既に突出が生じていることを除いても、横締め PC 鋼材位置近傍において、コンクリートの変色、並びに、ひびわれ及びひびわれからの漏水や遊離石灰が見られる。軸方向の鋼材の腐食も見える。</p> <p>■PC 鋼材の破断・突出に対するリスクとの関係<br/>既に突出が生じていることを除いても、横締め PC 鋼材部へ水が浸入し、横締め鋼材に沿った水みちが形成されていることが疑われる。また、軸方向の鋼材の腐食も見ることからは、横締め PC 鋼材に限らず、内部の鋼材の腐食が広範に進んでいる可能性を疑う余地がある。</p> <p>なお、既に突出が生じていることから、同じディテールで同じ施工がされた他の PC 鋼材でも既に破断が生じかねない腐食が進行している可能性があり、詳細な調査に先立って早急に第三者被害防止のための対応を検討する必要がある。</p> |

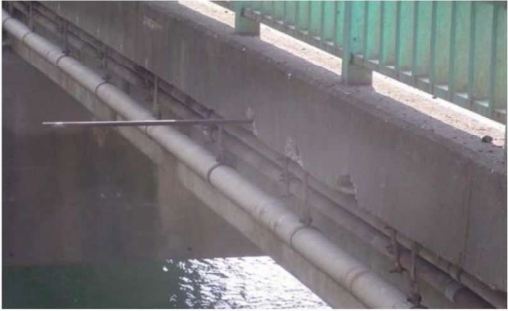
| 外観状況写真 | 状態把握のポイント／PC 鋼材の破断・突出に対するリスクとの関係 |
|---|---|
| | <p>■状態把握のポイント<br/>横締め PC 鋼材が腐食し、破断・突出している。</p> <p>■PC 鋼材の破断・突出に対するリスクとの関係<br/>横締め PC 鋼材のグラウトが十分に充填されていないことに加え、水の浸入により PC 鋼材の腐食、破断・突出に至ったことが想定される。</p> <p>なお、既に突出が生じていることから、同じディテールで同じ施工がされた他の PC 鋼材でも既に破断が生じかねない腐食が進行している可能性があり、詳細な調査に先立って早急に第三者被害防止のための対応を検討する必要がある。</p> |

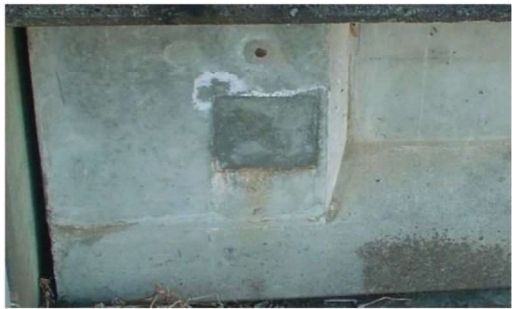
| 外観状況写真 | 状態把握のポイント／PC 鋼材の破断・突出に対するリスクとの関係 |
|---|---|
| | <p>■状態把握のポイント</p> <p>横締め PC 鋼材定着部の後打ちコンクリートがひびわれている。また，ひびわれから遊離石灰，錆汁が析出している。</p> <p>■PC 鋼材の破断・突出に対するリスクとの関係</p> <p>横締め PC 鋼材部へ水が浸入し，排出されていることが疑われる。関連して，横締め PC 鋼材の腐食を疑う余地がある。</p> |

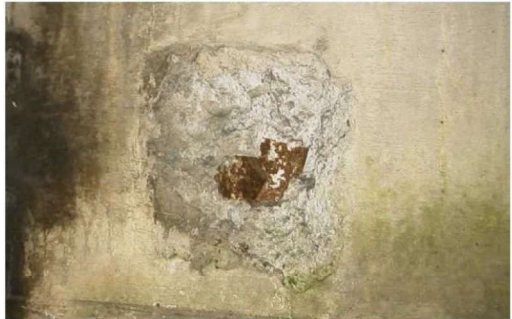
| 外観状況写真 | 状態把握のポイント／PC 鋼材の破断・突出に対するリスクとの関係 |
|---|---|
| | <p>■状態把握のポイント</p> <p>横締め PC 鋼材定着部の後打ちコンクリートに剥離が生じ，定着部が露出している。</p> <p>■PC 鋼材の破断・突出に対するリスクとの関係</p> <p>横締め PC 鋼材の腐食が生じていることや，グラウトが十分に充填されていないことで既に内部で PC 鋼材が破断し，小規模な突出に至っている可能性がある。他の横締め PC 鋼材の破断・突出の発生も想定し，第三者被害の防止や点検，調査における二次被害の防止も検討する必要がある。</p> <p>横締め PC 鋼材が破断していない場合も，定着部や一般部で横締め PC 鋼材が腐食していることも懸念される。</p> |

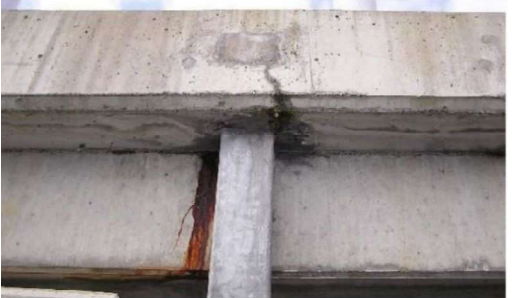
| 外観状況写真 | 状態把握のポイント／PC 鋼材の破断・突出に対するリスクとの関係 |
|---|---|
| | <p>■状態把握のポイント</p> <p>横締め PC 鋼材近傍で，排水装置から漏水がみられる。また，排水管と床版の境界部に錆汁もみられる。</p> <p>■PC 鋼材の破断・突出に対するリスクとの関係</p> <p>排水装置近傍に横締め PC 鋼材が配置されている場合，漏水の影響により，PC 鋼材が腐食している可能性が高い。このような状態を放置した場合，横締め PC 鋼材の腐食が進行による，破断・突出が懸念される。</p> |

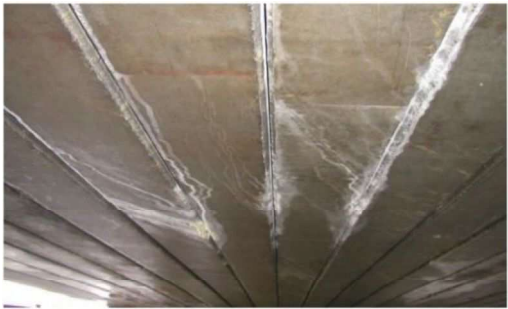
| 外観状況写真 | 状態把握のポイント／PC 鋼材の破断・突出に対するリスクとの関係 |
|---|---|
| <p>(中空床版橋)</p> | <p>■状態把握のポイント<br/>床版間詰め部の一部から漏水や遊離石灰の析出が見られる。</p> <p>■PC 鋼材の破断・突出に対するリスクとの関係<br/>このような状態を放置した場合，例えば，床版間詰め部を貫通する部分で水が到達し，横締め PC 鋼材部の腐食に進展することが見込まれる。</p> |

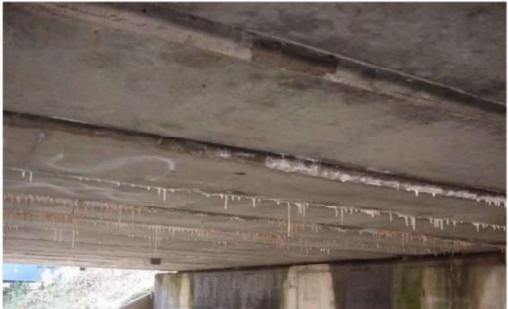
| 外観状況写真 | 状態把握のポイント／PC 鋼材の破断・突出に対するリスクとの関係 |
|---|---|
| <p>(中空床版橋)</p> | <p>■状態把握のポイント<br/>床版間詰め部から漏水やつらら状の遊離石灰が見られる。一部には錆汁の発生も見られる。</p> <p>■PC 鋼材の破断・突出に対するリスクとの関係<br/>このような状態を放置した場合，例えば，床版間詰め部を貫通する部分で水が到達し，横締め PC 鋼材部の腐食に進展することが見込まれる。</p> |

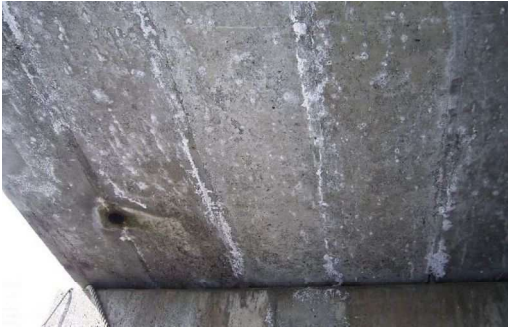
| 外観状況写真 | 状態把握のポイント／PC 鋼材の破断・突出に対するリスクとの関係 |
|---|---|
| <p>(中空床版橋)</p> | <p>■状態把握のポイント<br/>床版間詰め部のみならず，下面の広範囲にわたり漏水や遊離石灰の析出が見られる。排水管近傍にはひびわれや錆汁の発生が見られる。</p> <p>■PC 鋼材の破断・突出に対するリスクとの関係<br/>床版間詰め部のみならず，床版橋上側からコンクリート内部への雨水の浸入が疑われるなどにより，横締め PC 鋼棒も含めた内部鋼材全般の腐食が進展することが見込まれる。</p> |

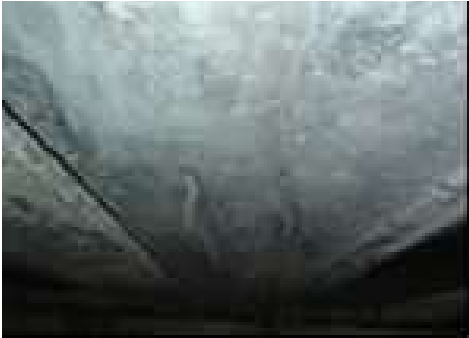
| 外観状況写真 | 状態把握のポイント／PC 鋼材の破断・突出に対するリスクとの関係 |
|---|---|
| <p>(中空床版橋)</p> | <p>■状態把握のポイント</p> <p>主桁下面にて、橋軸方向 PC 鋼材に沿ったひびわれ、水しみ及び遊離石灰の析出が見られる。</p> <p>■PC 鋼材の破断・突出に対するリスクとの関係</p> <p>PC 鋼材に沿ったひびわれは ASR の特徴的変状の一つである。上面側でもひびわれが生じ、上面側からコンクリート内部へ水が浸入していることが疑われる。橋軸方向及び横締め PC 鋼材も含めた内部鋼材全般への水の到達や鋼材の腐食が見込まれる。</p> |

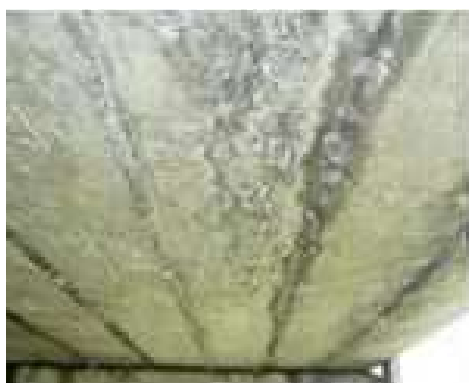
| 外観状況写真 | 状態把握のポイント／PC 鋼材の破断・突出に対するリスクとの関係 |
|---|---|
| <p>(中空床版橋)</p> | <p>■状態把握のポイント</p> <p>主桁下面に橋軸方向 PC 鋼材に沿ったひびわれ及び漏水跡や遊離石灰の析出が見られる。また、一部に錆汁も見られる。</p> <p>■PC 鋼材の破断・突出に対するリスクとの関係</p> <p>PC 鋼材に沿ったひびわれは ASR の特徴的変状の一つである。上面側でもひびわれが生じ、上面側からコンクリート内部へ水が浸入していることが疑われる。橋軸方向及び横締め PC 鋼材も含めた内部鋼材全般への水の到達や鋼材の腐食が見込まれる。</p> |

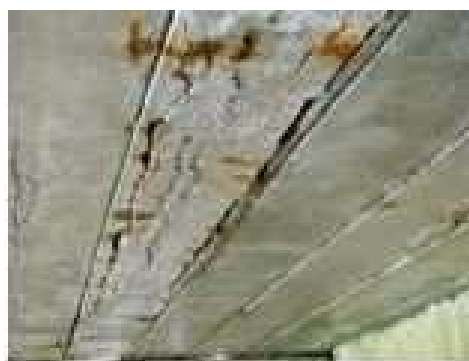
| 外観状況写真 | 状態把握のポイント／PC 鋼材の破断・突出に対するリスクとの関係 |
|---|---|
| <p>(中空床版橋)</p> | <p>■状態把握のポイント</p> <p>主桁下面に橋軸方向 PC 鋼材に沿ったひびわれが見られる。錆汁、漏水跡や遊離石灰も見られる。また、打音すると、一部のコンクリートの浮き・剥離も確認できる。</p> <p>■PC 鋼材の破断・突出に対するリスクとの関係</p> <p>多数のひびわれが見られ、コンクリート内部で各種鋼材の腐食が広範囲で進行していることや、一部では腐食が顕著になっていることが懸念される。</p> |

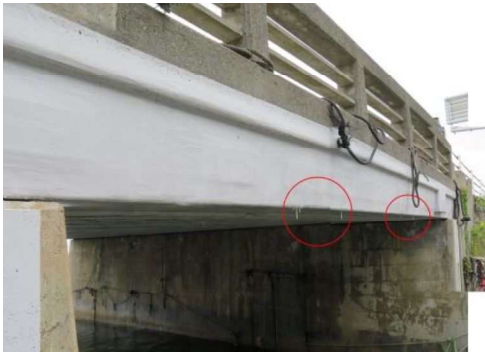
| 外観状況写真 | 状態把握のポイント／PC 鋼材の破断・突出に対するリスクとの関係 |
|---|---|
| | <p>■状態把握のポイント</p> <p>補強範囲が桁側面のみであり、一定の間隔で鋼板が設置されていることが確認できるため、横締め PC 鋼材の突出防止対策であると考えられる。被覆から局部的に漏水が見られ、白色析出物が滲出している。</p> <p>■PC 鋼材の破断・突出に対するリスクとの関係</p> <p>内部からの水の浸入に対して、表面のシートは水の排出を妨げ、水が滞留する。その結果、塗膜とコンクリートの付着強度の低下による補強効果の喪失や、コンクリートの劣化や鋼材の腐食などが懸念される。</p> |

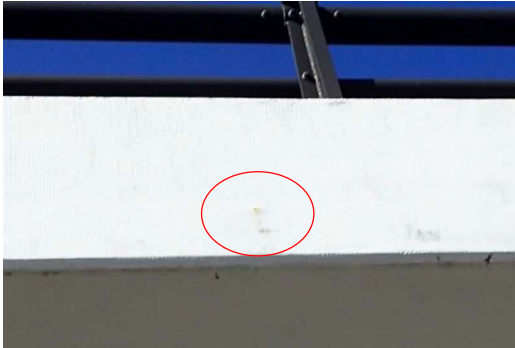
| 外観状況写真 | 状態把握のポイント／PC 鋼材の破断・突出に対するリスクとの関係 |
|---|---|
| | <p>■状態把握のポイント</p> <p>地覆側面の全面に補強材が設置されていることから剥落防止対策と思われる。被覆に点錆、膨れが見られる。</p> <p>■PC 鋼材の破断・突出に対するリスクとの関係</p> <p>被覆内部の鋼材が腐食していると考えられる。横締め PC 鋼材等の内部鋼材の腐食の可能性も考えられる一方で、施工時の吊り材等がコンクリート表面に残っていた可能性も考えられる。PC 鋼材位置等の情報と組み合わせて慎重に判断する必要がある。</p> |

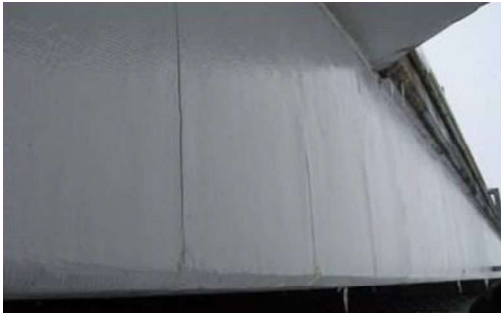
| 外観状況写真 | 状態把握のポイント／PC 鋼材の破断・突出に対するリスクとの関係 |
|---|---|
| | <p>■状態把握のポイント</p> <p>シートにうきや膨れが見られる。また、継目に剥離が見られる。被覆から局部的に漏水が見られ、白色析出物が滲出している。</p> <p>■PC 鋼材の破断・突出に対するリスク</p> <p>内部からの水の浸入に対して、表面のシートは水の排出を妨げ、水が滞留する。その結果、塗膜とコンクリートの付着強度の低下による補強効果の喪失や、コンクリートの劣化や鋼材の腐食などが懸念される。</p> |
