## 参考資料 4

コンクリート床版橋における  
横締めPC鋼材の突出例

本参考資料は、これまでの定期点検結果やコンクリート床版橋における横締め PC 鋼材の突出事例をもとに、定期点検の留意事項をまとめたものである。定期点検等、適宜、道路橋の維持管理において参考するとよい。

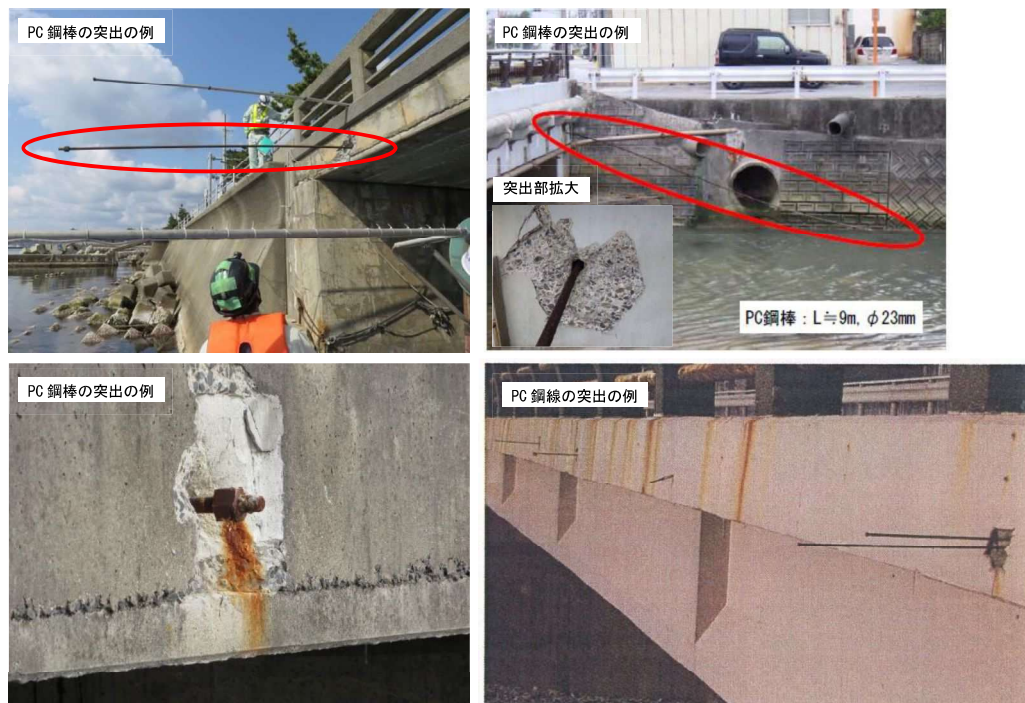
写真 11 PC 鋼材の突出事例

プレテンション PC 床版橋の横締め PC 鋼材の突出事例を写真 11 に示す。

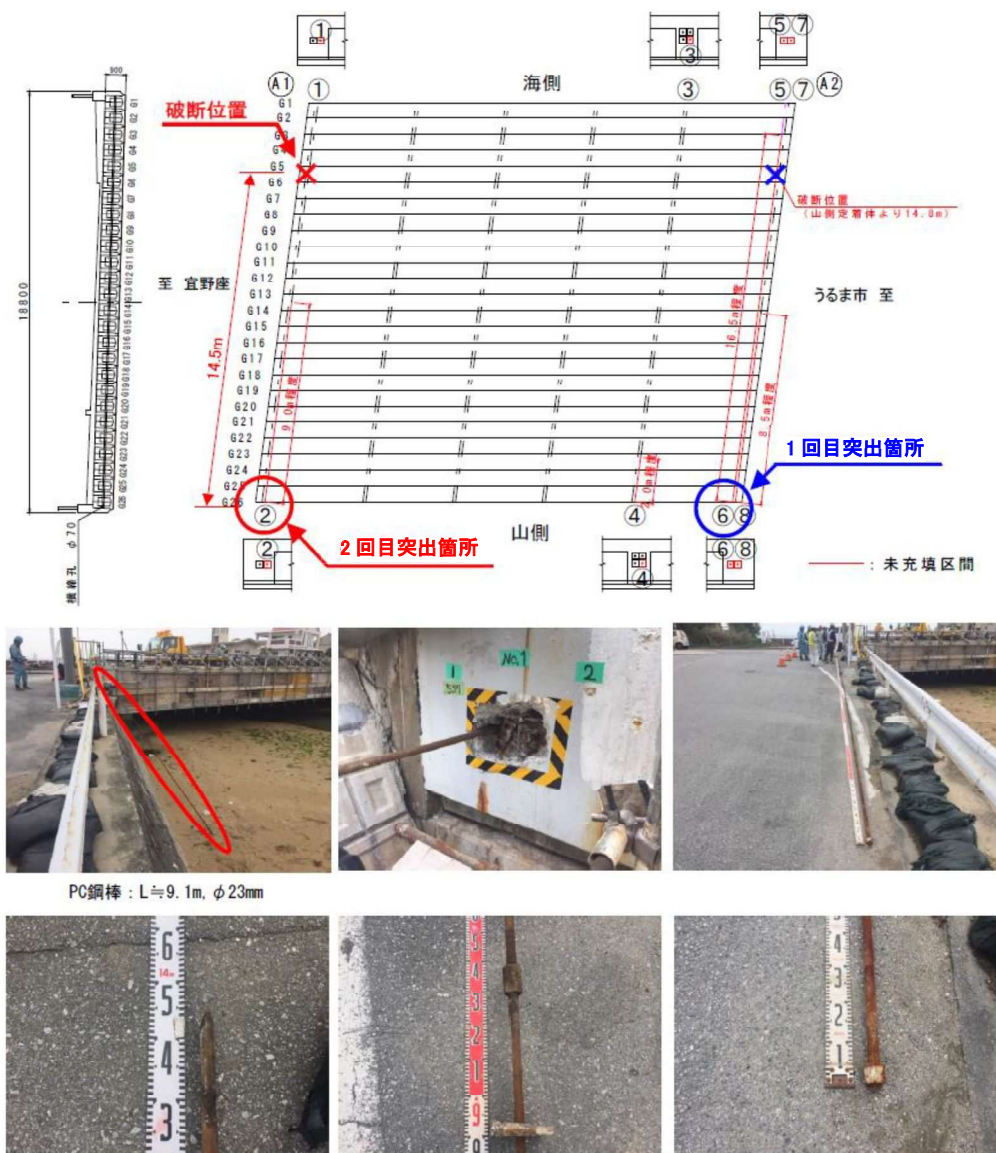
図 13 PC 鋼棒の突出後に再度突出が生じた事例

また、PC 鋼材の腐食による破断・突出が確認された橋梁では、同一橋梁内の別の横締め PC 鋼材の腐食環境も悪化している可能性があり、比較的短い期間で連続して横締め PC 鋼材の破断・突出が起こることも考慮して診断や措置の必要性について検討しなければならない。PC 鋼棒の突出が発生後に同一橋梁の別の箇所でも再度 PC 鋼棒の突出が生じた事例を図 13 に示す。2 本目の PC 鋼棒の突出は、1 本目の PC 鋼棒の突出を受けて、調査および他の PC 鋼材の突出対策を検討中（1 本目の突出から約 4 ヶ月後）に発生した。そこで、既に横締め PC 鋼材の破断・突出が確認されている場合や顕著な腐食が疑われる場合には、点検、調査中に横締め PC 鋼材の破断・突出が生じることも想定し、点検、調査の方法を検討する必要がある。

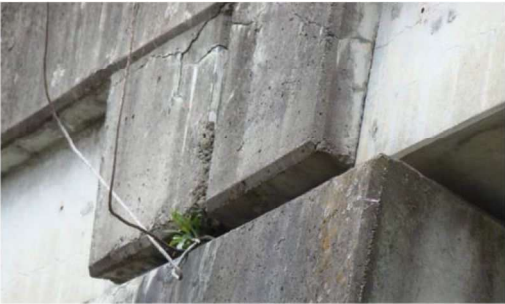
| 外観状況写真 | 状態把握のポイント／PC 鋼材の破断・突出に対するリスクとの関係 |
|---|---|
| | <p>■状態把握のポイント<br/> 端部横桁側面の被覆コンクリートにひびわれが生じている。また，遊離石灰の析出も見られる。</p> <p>■PC 鋼材の破断・突出に対するリスクとの関係<br/> 横締め PC 鋼材部への水の浸入，その後，横締め鋼材に沿った水の排出が生じていることが疑われる。</p> |

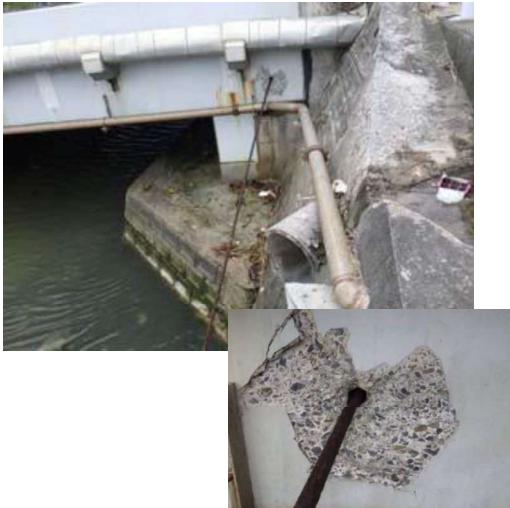
| 外観状況写真 | 状態把握のポイント／PC 鋼材の破断・突出に対するリスクとの関係 |
|---|---|
| | <p>■状態把握のポイント<br/> 横締め PC 鋼材が腐食し、破断・突出している。</p> <p>■PC 鋼材の破断・突出に対するリスクとの関係<br/> 横締め PC 鋼材のグラウトが十分に充填されていないことに加え、水の浸入により PC 鋼材の腐食、破断・突出に至ったことが想定される。<br/> なお、既に突出が生じていることから、同じディテールで同じ施工がされた他の PC 鋼材でも既に破断が生じかねない腐食が進行している可能性があり、詳細な調査に先立って早急に第三者被害防止のための対応を検討する必要がある。</p> |

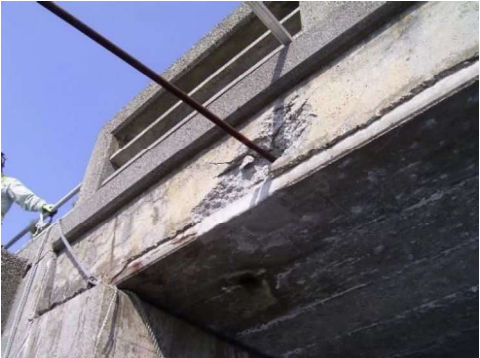
| 外観状況写真 | 状態把握のポイント／PC 鋼材の破断・突出に対するリスクとの関係 |
|---|---|
| | <p>■状態把握のポイント<br/>横締め P C 鋼材が既に突出している。また、既に突出が生じていることを除いても、横締め PC 鋼材位置近傍において、コンクリートの変色、並びに、ひびわれ及びひびわれからの漏水や遊離石灰が見られる。軸方向の鋼材の腐食も見える。</p> <p>■PC 鋼材の破断・突出に対するリスクとの関係<br/>既に突出が生じていることを除いても、横締め PC 鋼材部へ水が浸入し、横締め鋼材に沿った水みちが形成されていることが疑われる。また、軸方向の鋼材の腐食も見ることからは、横締め PC 鋼材に限らず、内部の鋼材の腐食が広範に進んでいる可能性を疑う余地がある。</p> <p>なお、既に突出が生じていることから、同じディテールで同じ施工がされた他の PC 鋼材でも既に破断が生じかねない腐食が進行している可能性があり、詳細な調査に先立って早急に第三者被害防止のための対応を検討する必要がある。</p> |

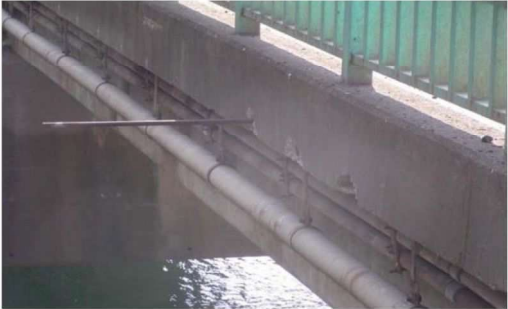
| 外観状況写真 | 状態把握のポイント／PC 鋼材の破断・突出に対するリスクとの関係 |
|---|---|
| | <p>■状態把握のポイント<br/>横締め PC 鋼材が腐食し、破断・突出している。</p> <p>■PC 鋼材の破断・突出に対するリスクとの関係<br/>横締め PC 鋼材のグラウトが十分に充填されていないことに加え、水の浸入により PC 鋼材の腐食、破断・突出に至ったことが想定される。</p> <p>なお、既に突出が生じていることから、同じディテールで同じ施工がされた他の PC 鋼材でも既に破断が生じかねない腐食が進行している可能性があり、詳細な調査に先立って早急に第三者被害防止のための対応を検討する必要がある。</p> |

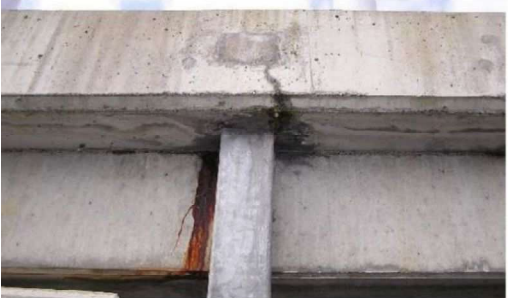
| 外観状況写真 | 状態把握のポイント／PC 鋼材の破断・突出に対するリスクとの関係 |
|---|---|
| | <p>■状態把握のポイント</p> <p>横締め PC 鋼材近傍で，排水装置から漏水がみられる。また，排水管と床版の境界部に錆汁もみられる。</p> <p>■PC 鋼材の破断・突出に対するリスクとの関係</p> <p>排水装置近傍に横締め PC 鋼材が配置されている場合，漏水の影響により，PC 鋼材が腐食している可能性が高い。このような状態を放置した場合，横締め PC 鋼材の腐食が進行による，破断・突出が懸念される。</p> |

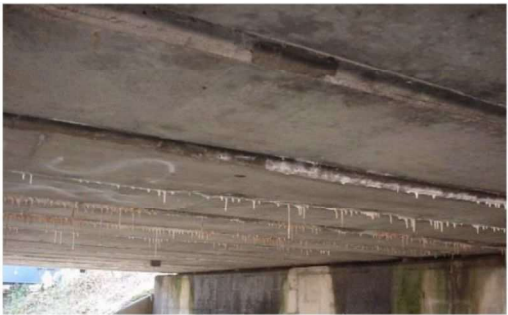
| 外観状況写真 | 状態把握のポイント／PC 鋼材の破断・突出に対するリスクとの関係 |
|---|---|
| <p>(中空床版橋)</p> | <p>■状態把握のポイント<br/>床版間詰め部から漏水やつらら状の遊離石灰が見られる。一部には錆汁の発生も見られる。</p> <p>■PC 鋼材の破断・突出に対するリスクとの関係<br/>このような状態を放置した場合，例えば，床版間詰め部を貫通する部分で水が到達し，横締め PC 鋼材部の腐食に進展することが見込まれる。</p> |

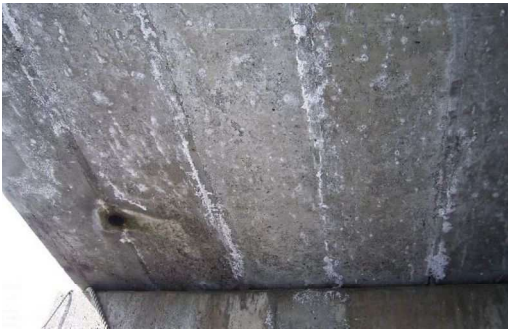
| 外観状況写真 | 状態把握のポイント／PC 鋼材の破断・突出に対するリスクとの関係 |
|---|---|
| <p>(中空床版橋)</p> | <p>■状態把握のポイント<br/>床版間詰め部のみならず，下面の広範囲にわたり漏水や遊離石灰の析出が見られる。排水管近傍にはひびわれや錆汁の発生が見られる。</p> <p>■PC 鋼材の破断・突出に対するリスクとの関係<br/>床版間詰め部のみならず，床版橋上側からコンクリート内部への雨水の浸入が疑われるなどにより，横締め PC 鋼棒も含めた内部鋼材全般の腐食が進展することが見込まれる。</p> |

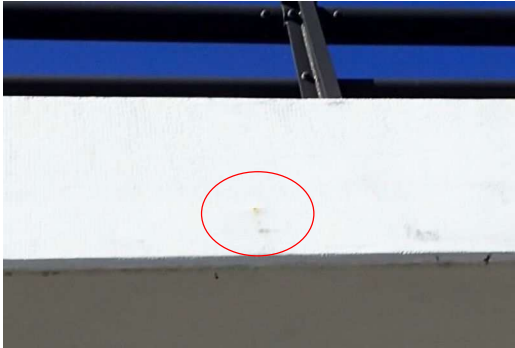
| 外観状況写真 | 状態把握のポイント／PC 鋼材の破断・突出に対するリスクとの関係 |
|---|---|
| | <p>■状態把握のポイント</p> <p>地覆側面の全面に補強材が設置されていることから剥落防止対策と思われる。被覆に点錆、膨れが見られる。</p> <p>■PC 鋼材の破断・突出に対するリスクとの関係</p> <p>被覆内部の鋼材が腐食していると考えられる。横締め PC 鋼材等の内部鋼材の腐食の可能性も考えられる一方で、施工時の吊り材等がコンクリート表面に残っていた可能性も考えられる。PC 鋼材位置等の情報と組み合わせて慎重に判断する必要がある。</p> |
