## 参考資料 6

水中部での基礎地盤の洗掘や  
部材の腐食等の損傷例

## I 編 基礎地盤の洗掘

## Ⅱ編 水中部の鋼製パイルベント橋脚の腐食

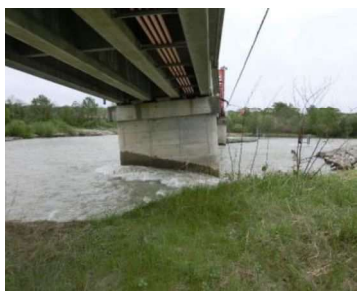
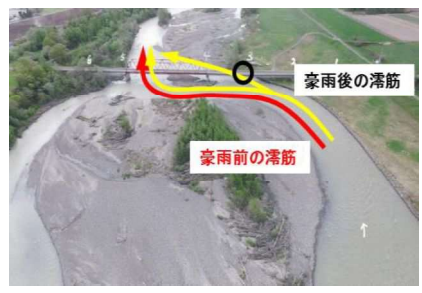
| <p>架橋13年後</p> <p>▽</p> <p>架橋20年後</p> <p>▽</p> <p>架橋46年後</p> <p>流路幅が狭くなって流速が増している可能性</p> | <p>例</p> <p>経年により流路が変化した例<br/>(流路幅が狭くなった箇所では流速が増している可能性がある)</p> |
| <p>豪雨後の滞筋</p> <p>豪雨前の滞筋</p> | <p>例</p> <p>豪雨により滞筋が変化し、新たな水衝部となった橋脚が移動・傾斜し、上部構造も変形している例</p> |

| <p>備考</p> <p>■ 流路や滞筋が変化する場合は、急激に洗掘が進む場合があるため、過去の状況と比較することが有効である。(地理院地図の活用など)</p> | |

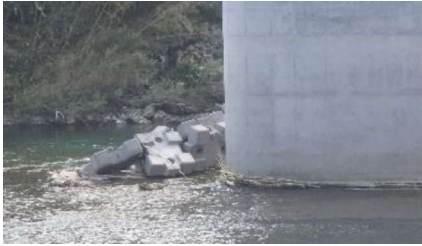
| | 例 | 橋脚周辺の護床ブロックが散乱している例 |

| <p>備考</p> <p>■水中部の直接目視可能な範囲を最大限にするために、渇水期に状態把握を行うのがよい。</p> <p>■基礎部の状態を直接確認できないときには、必要に応じて水中カメラ等で見るとできるだけ状態を把握することが効果的である。</p> | | |

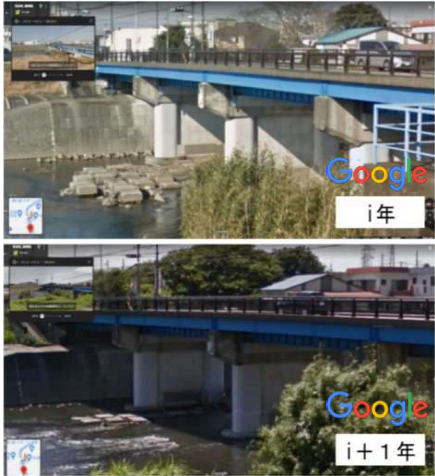
| | <div>例</div> <p>下部構造周辺の護床工の変化を観察した例</p> |

| | <div>備考</div> <ul style="list-style-type: none"> <li>■護床工の変状を把握することで、河床や周辺護岸の変化が把握できることがある。</li> <li>■過去の写真と比較することが有効である。</li> </ul> |

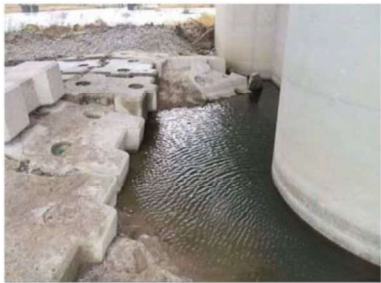
| | <div>例</div> <p>洗掘により橋脚周辺の河床材料が流失している例</p> |

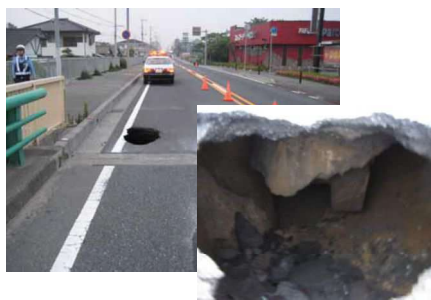
橋台背面土の流出や吸い出しにより、橋台背面の路面が陥没している例

- 繰り返し橋台背面に陥没が生じる場合には、河川による洗掘の影響が疑われる場合がある。
- 河川管理施設等構造令制定前に建設された橋では、基礎の根入れが浅いものや護岸、護床工が設置されていないものがあり、洗掘が生じやすい。

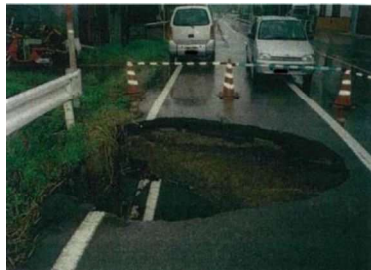
橋台背面土の流出や吸い出しにより、橋台背面の路面が陥没している例

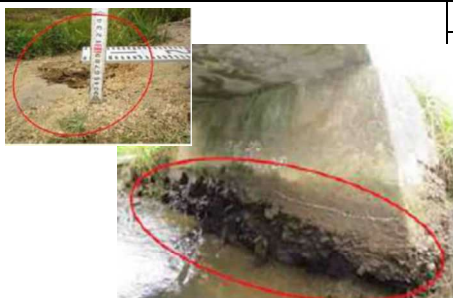
橋台前面の洗掘に伴い、橋台背面部に陥没が生じている例

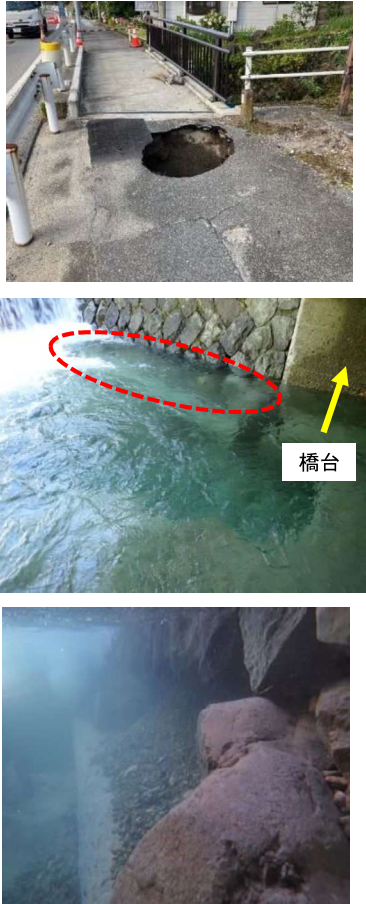
| <p>橋台</p> | <table border="1"> <tr> <td>例</td> <td> <p>水中部において、橋台近傍の護岸工が抜け落ち、橋台背面の路面が陥没している例</p> </td></tr> </table> | 例 | <p>水中部において、橋台近傍の護岸工が抜け落ち、橋台背面の路面が陥没している例</p> |

| <table border="1"> <tr> <td>備考</td> <td> <p>■周辺の護岸が抜け落ちている場合は、橋台背面工の流出や吸い出しにより橋台背面の路面が陥没する場合がある。</p> </td></tr> </table> | 備考 | <p>■周辺の護岸が抜け落ちている場合は、橋台背面工の流出や吸い出しにより橋台背面の路面が陥没する場合がある。</p> | |

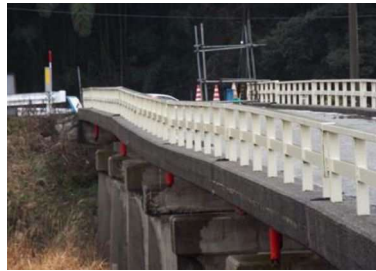
橋梁の軸線に異常が生じている  
例

- 軸線の異常が見られる場合、洗掘が既に橋の安定に影響を及ぼしている可能性がある。
- 基礎が不安定になっていることが疑われる場合には、規制等、早急な措置の必要性を検討する必要がある。

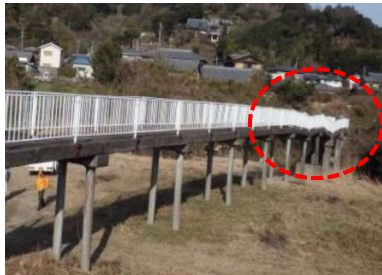
橋梁の軸線に異常が生じている  
例

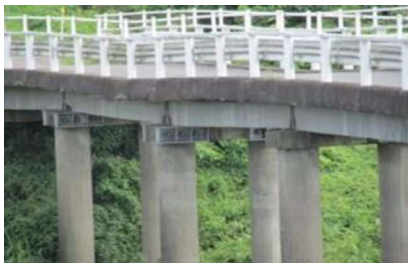
橋梁の軸線に異常が生じている  
例

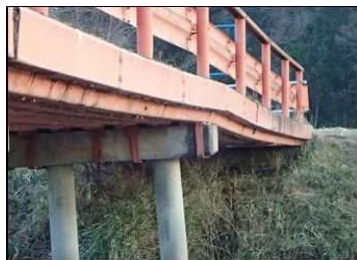
橋梁の軸線に異常が生じている  
例

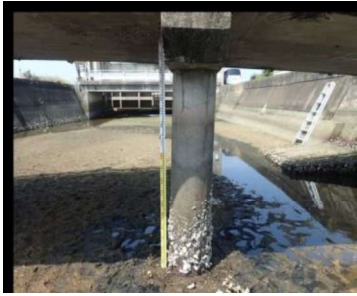
| | <p>例</p> <p>パイルベント橋脚が傾斜している例</p> |

- 軸線の異常が見られる場合、洗掘が既に橋の安定に影響を及ぼしている可能性がある。
- 基礎が不安定になっていることが疑われる場合には、規制等、早急な措置の必要性を検討する必要がある。

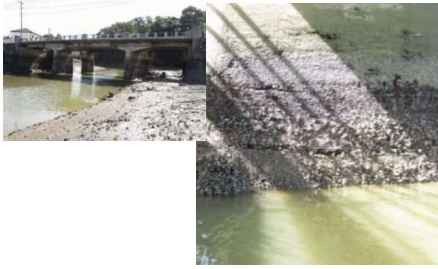
| | <p>例</p> <p>橋脚に洗掘が生じ、断面欠損が生じている例</p> |

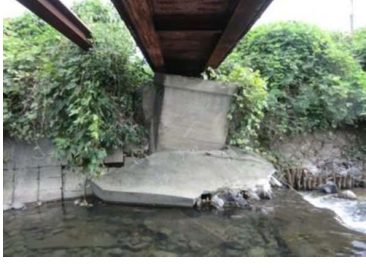
| | <p>例</p> <p>橋脚が傾斜し、上部構造が支持できていない例</p> |

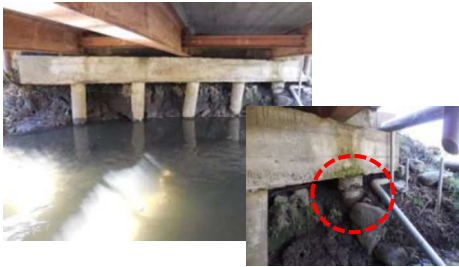
| | <p>例</p> <p>パイルベント杭が変形し、杭頭部が破断している例</p> | |

| <p>備考</p> <p>■軸線の異常が見られる場合、洗掘が既に橋の安定に影響を及ぼしている可能性がある。</p> <p>■基礎が不安定になっていることが疑われる場合には、規制等、早急な措置の必要性を検討する必要がある。</p> | | <p>例</p> |

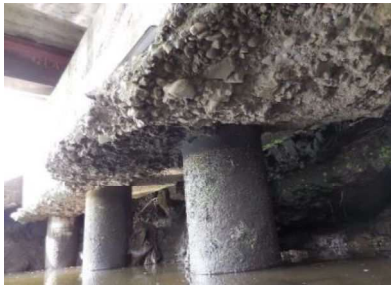
| | <p>例</p> <p>パイルベント杭が変形し、杭頭部が破断している例</p> | |

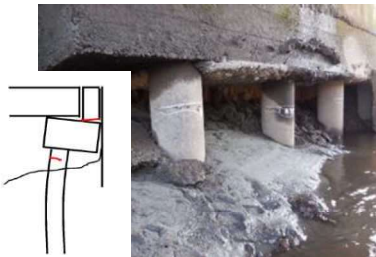
| | <p>例</p> <p>パイルベント杭が変形し、杭頭部が破断している例</p> | |

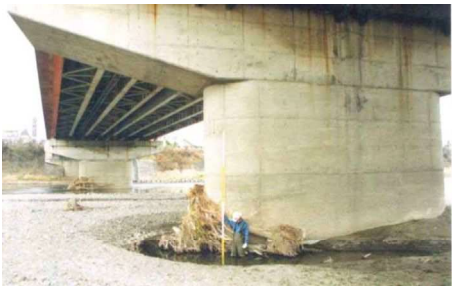
| | 例 | 基礎部が流水のため著しく洗掘されている例 |

| <p>■増水時に、橋脚の上流側での河床材料が消失し、洗掘が進行する可能性がある。</p> <p>■基礎部の状態を直接確認できないときには、必要に応じて水中カメラ等で見るなどできるだけ状態を把握することが効果的である。</p> | | |

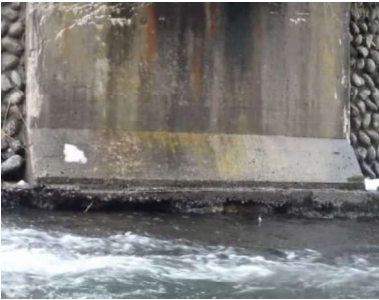
| | 例 | 橋台に洗掘が生じている例 |

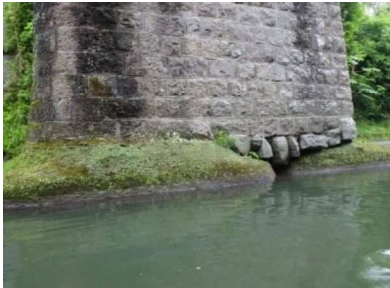
| | 例 | 橋台に洗掘が生じている例 |

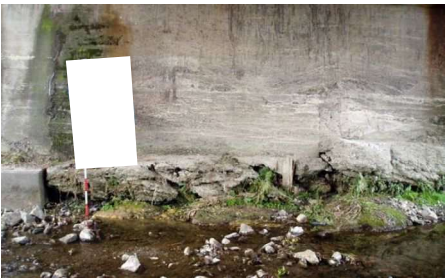
| | 例 | 橋台に洗掘が生じている例 |

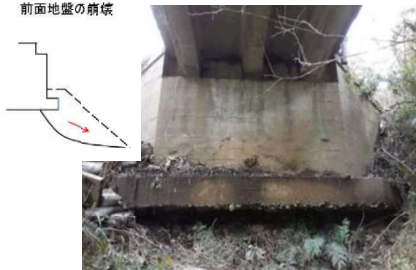
| 洗掘 | 洗掘 | 11 / 13 |
|---|---|---|
| <p>前面地盤の崩壊</p> | 例 | 護岸が整備されていないため、増水の繰り返しにより洗掘が進行し、フーチングが露出している例 |

| 洗掘 | 洗掘 | 11 / 13 |
|---|---|---|
| <p>■ 水中部の直接目視可能な範囲を最大限にするために、渇水期に状態把握を行うのがよい。</p> <p>■ 基礎部の状態を直接確認できないときには、必要に応じて水中カメラ等で見るなどできるだけ状態を把握することが効果的である。</p> | | |

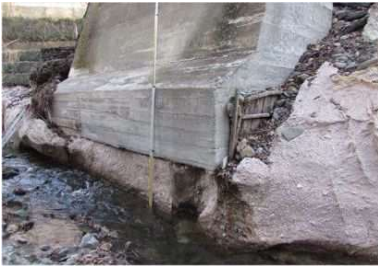
| 洗掘 | 洗掘 | 11 / 13 |
|---|---|---|
| | 例 | 洗掘が進行し、フーチングが露出している例 |

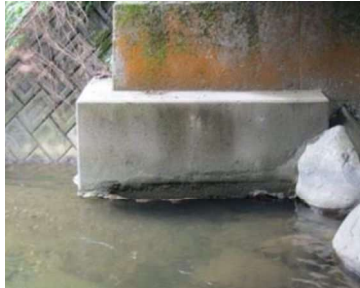
| 洗掘 | 洗掘 | 11 / 13 |
|---|---|---|
| | 例 | 洗掘が進行し、フーチングが露出している例 |

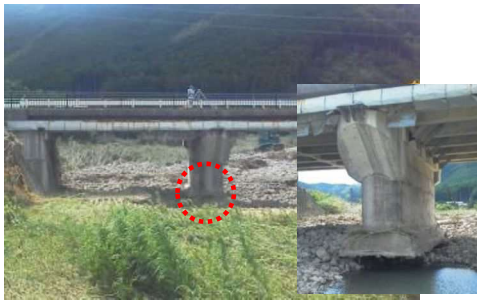
| 洗掘 | 洗掘 | 11 / 13 |
|---|---|---|
| | 例 | 洗掘が進行し、フーチングが露出している例 |

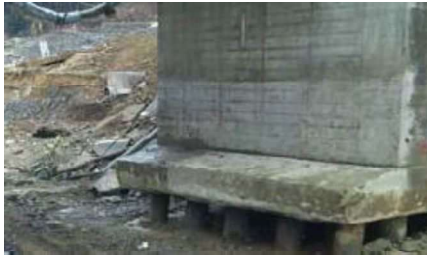
| 洗掘 | 洗掘 | 12 / 13 |
|---|---|---|
| | 例<br>基礎部が洗掘されフーチングや杭が露出している例<br><br>(津波後に発見された損傷) | |

| 洗掘 | 洗掘 | 12 / 13 |
|---|---|---|
| 備考<br>■水中部の直接目視可能な範囲を最大限にするために、渇水期に状態把握を行うのがよい。<br>■基礎部の状態を直接確認できないときには、必要に応じて水中カメラ等で見えるなどできるだけ状態を把握することが効果的である。 | | |

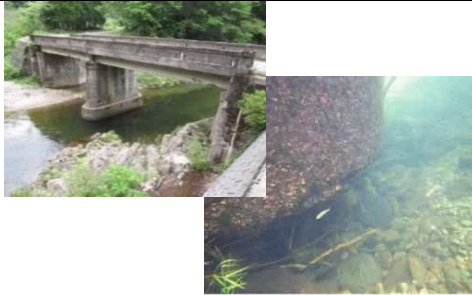
| 洗掘 | 洗掘 | 12 / 13 |
|---|---|---|
| | 例<br>洗掘が進行し、フーチングが浮いている例 | |

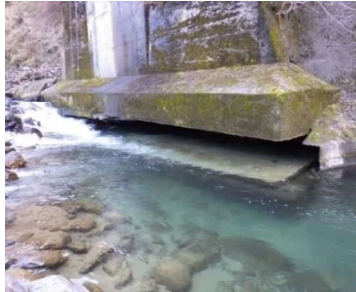
| 洗掘 | 洗掘 | 12 / 13 |
|---|---|---|
| | 例<br>洗掘が進行し、橋台が傾斜している例 | |

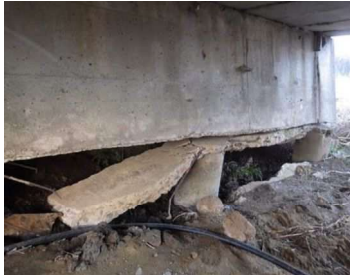
| 洗掘 | 洗掘 | 12 / 13 |
|---|---|---|
| | 例<br>洗掘が進行し、橋台が傾斜している例 | |

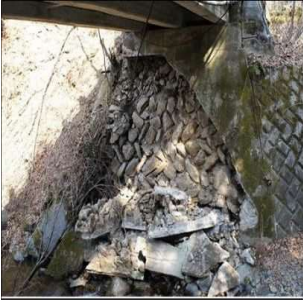
| | <p>例</p> <p>護岸ブロックが崩落し、橋台が不安定な状態となっている例</p> |

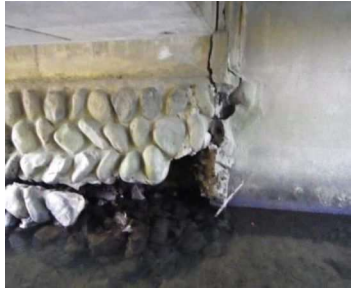
| | <p>例</p> <p>護岸が崩落し、上部構造が沈下した例</p> |

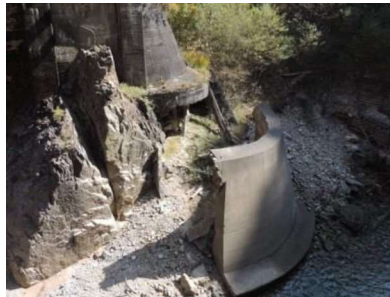
| | <p>例</p> <p>下部構造を保護する擁壁が破損している例</p> |

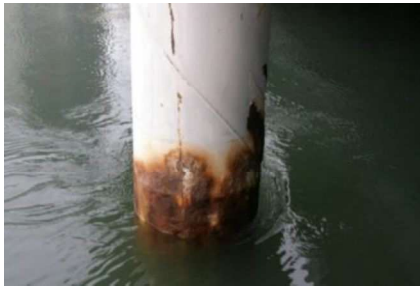
| パイルベント橋脚 | | 腐食 | 1 / 2 |
|---|---|---|---|
| | 例 | 汽水域にあるパイルベント橋脚の水面付近に著しい腐食が生じている例 | |

| パイルベント橋脚 | | 腐食 | 1 / 2 |
|---|---|---|---|
| <div>■鋼製パイルベント橋脚の断面欠損は水中中部で生じることがあり、没水部や飛沫部の腐食条件が最も厳しく、条件によっては著しい腐食が生じる場合がある。</div> <div>■水中中部に付着物がある場合は付着部について局部腐食が進行している場合もあるため、付着物を除去しながら状態の把握を行うのがよい。</div> | | | |

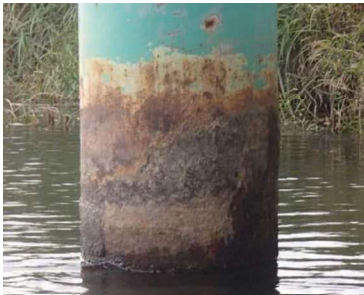
| パイルベント橋脚 | | 腐食 | 1 / 2 |
|---|---|---|---|
| | 例 | 汽水域にあるパイルベント橋脚の水面付近に著しい腐食が生じている例 | |

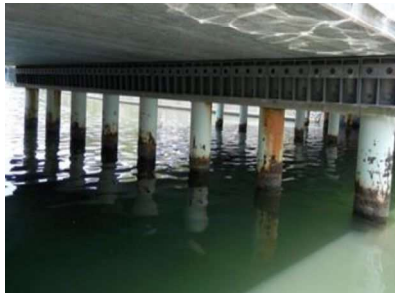
| パイルベント橋脚 | | 腐食 | 1 / 2 |
|---|---|---|---|
| | 例 | パイルベント橋脚の水面付近に著しい腐食が生じている例 | |

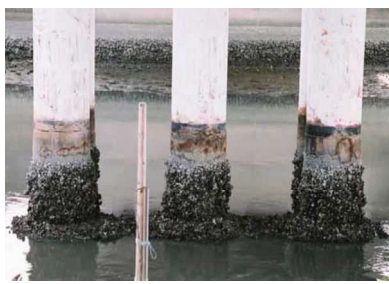
| パイルベント橋脚 | | 腐食 | 1 / 2 |
|---|---|---|---|
| | 例 | 海中のパイルベント橋脚に海洋生物が付着している例 | |

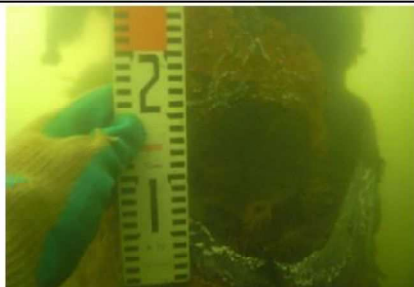
| パイルベント橋脚 | | 腐食 | 2 / 2 |
|---|---|---|---|
| | 例 | パイルベント橋脚の没水部に腐食による著しい断面欠損が生じている例 | |

| パイルベント橋脚 | | 腐食 | 2 / 2 |
|---|---|---|---|
| 備考 | | <p>■水中部の直接目視可能な範囲を最大限にするために、渇水期に状態把握を行うのがよい。</p> <p>■必要に応じて、潜水土による直接目視あるいは水中カメラ等で把握することが効果的である。</p> | |

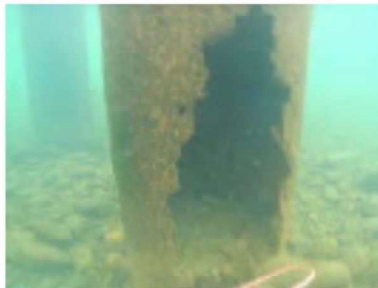
| パイルベント橋脚 | | 腐食 | 2 / 2 |
|---|---|---|---|
| | 例 | パイルベント橋脚の没水部に腐食による著しい断面欠損が生じている例 | |

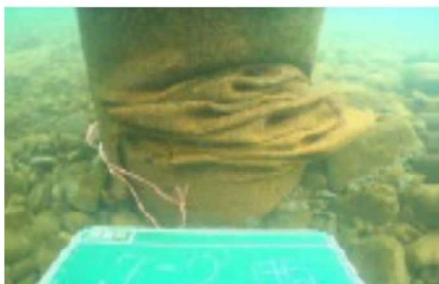
| パイルベント橋脚 | | 腐食 | 2 / 2 |
|---|---|---|---|
| | 例 | パイルベント橋脚の没水部に座屈による変形が生じている例 | |
