3 地区別カルテ【B エリア】

【Bエリア】地区別カルテ：公開版

天竜区佐久間町相月、水窪町山住

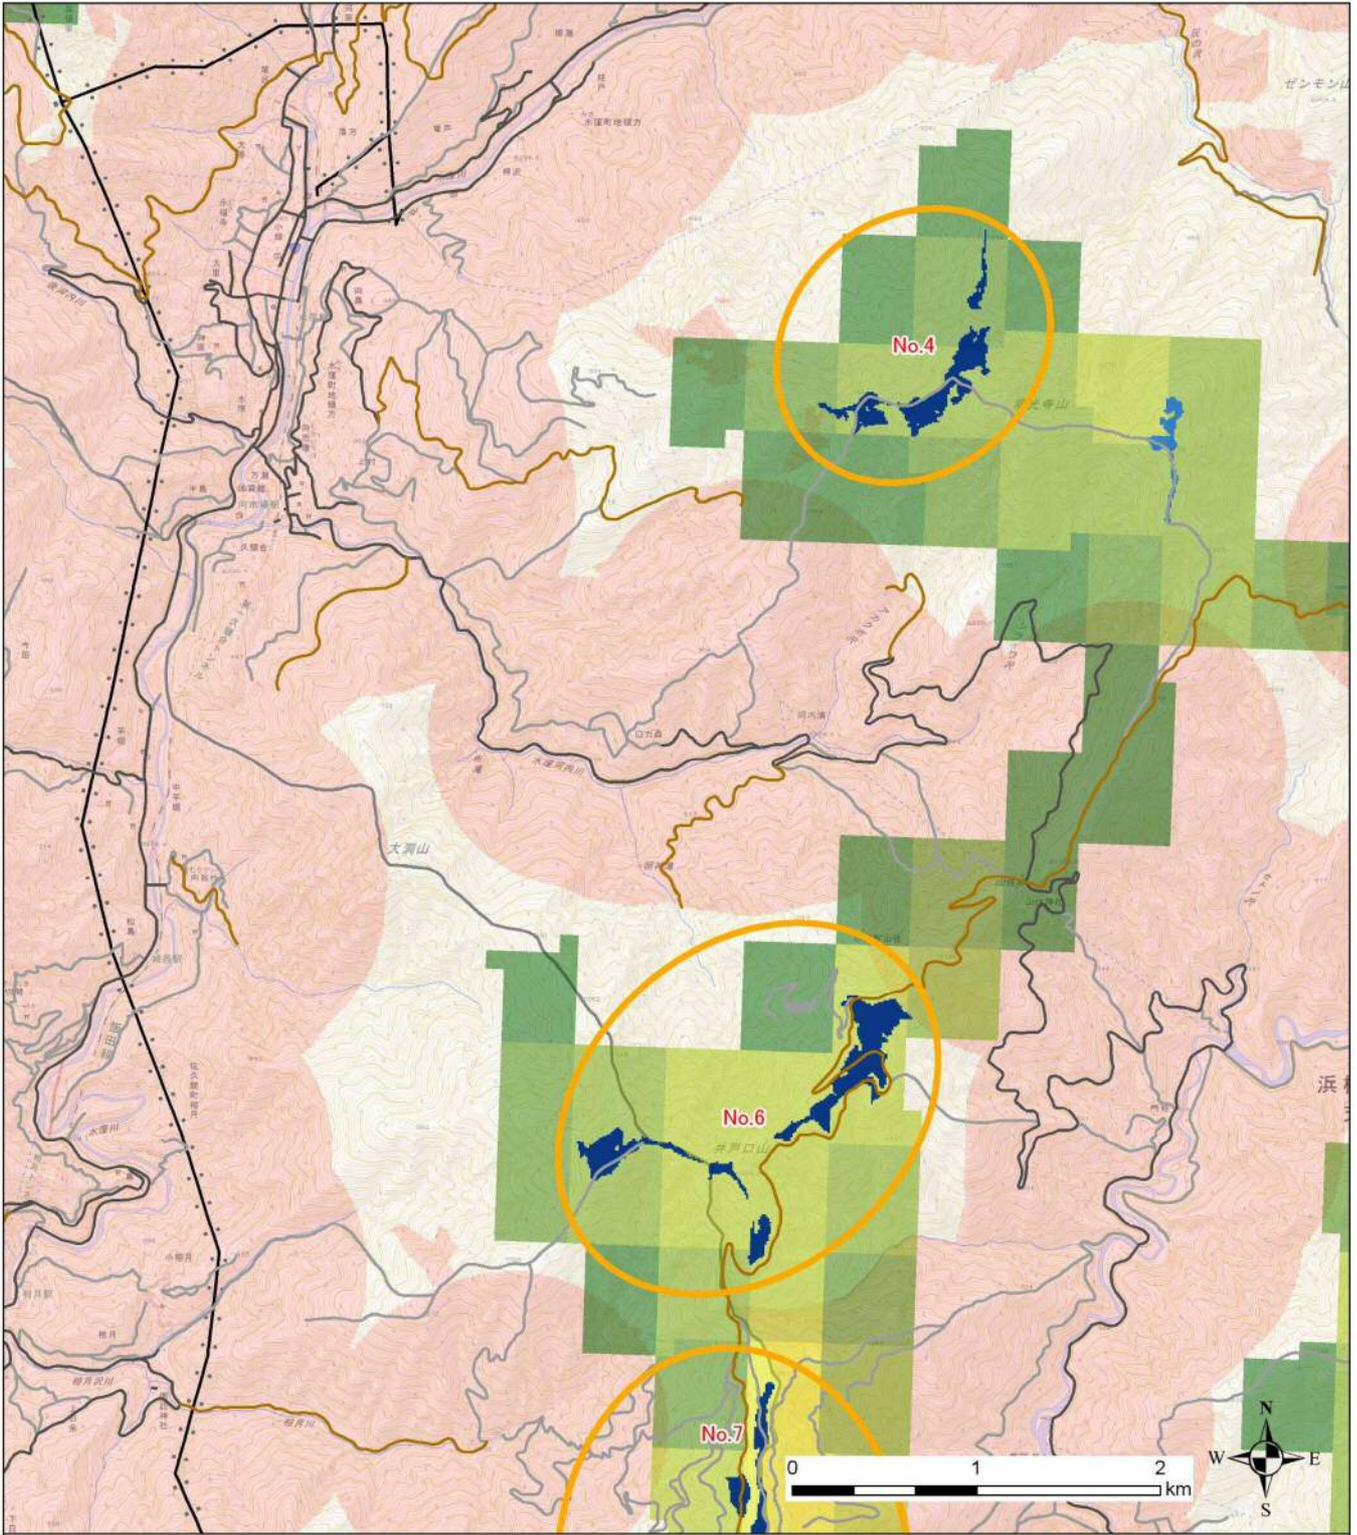
No.6 ①事業性(風況、道路、電気整備系統)

| No.6 | | エリアの調査結果一覧 | | |
|---|---|---|---|--|
| 1 | ①事業性 | 風速 | 風況マップ(地上高80m平均風速) | 6.5~7.5m/s |
| 2 | | 林道 | 既存林道からの距離 | 0.1km 未満 |
| 3 | | 道路 | 幅員 3.0m 以上の道路からの距離 | 0.1km 未満 |
| 4 | | 電気設備系統 | 送電線(157kV 以下)からの距離 | 約 2.1km |

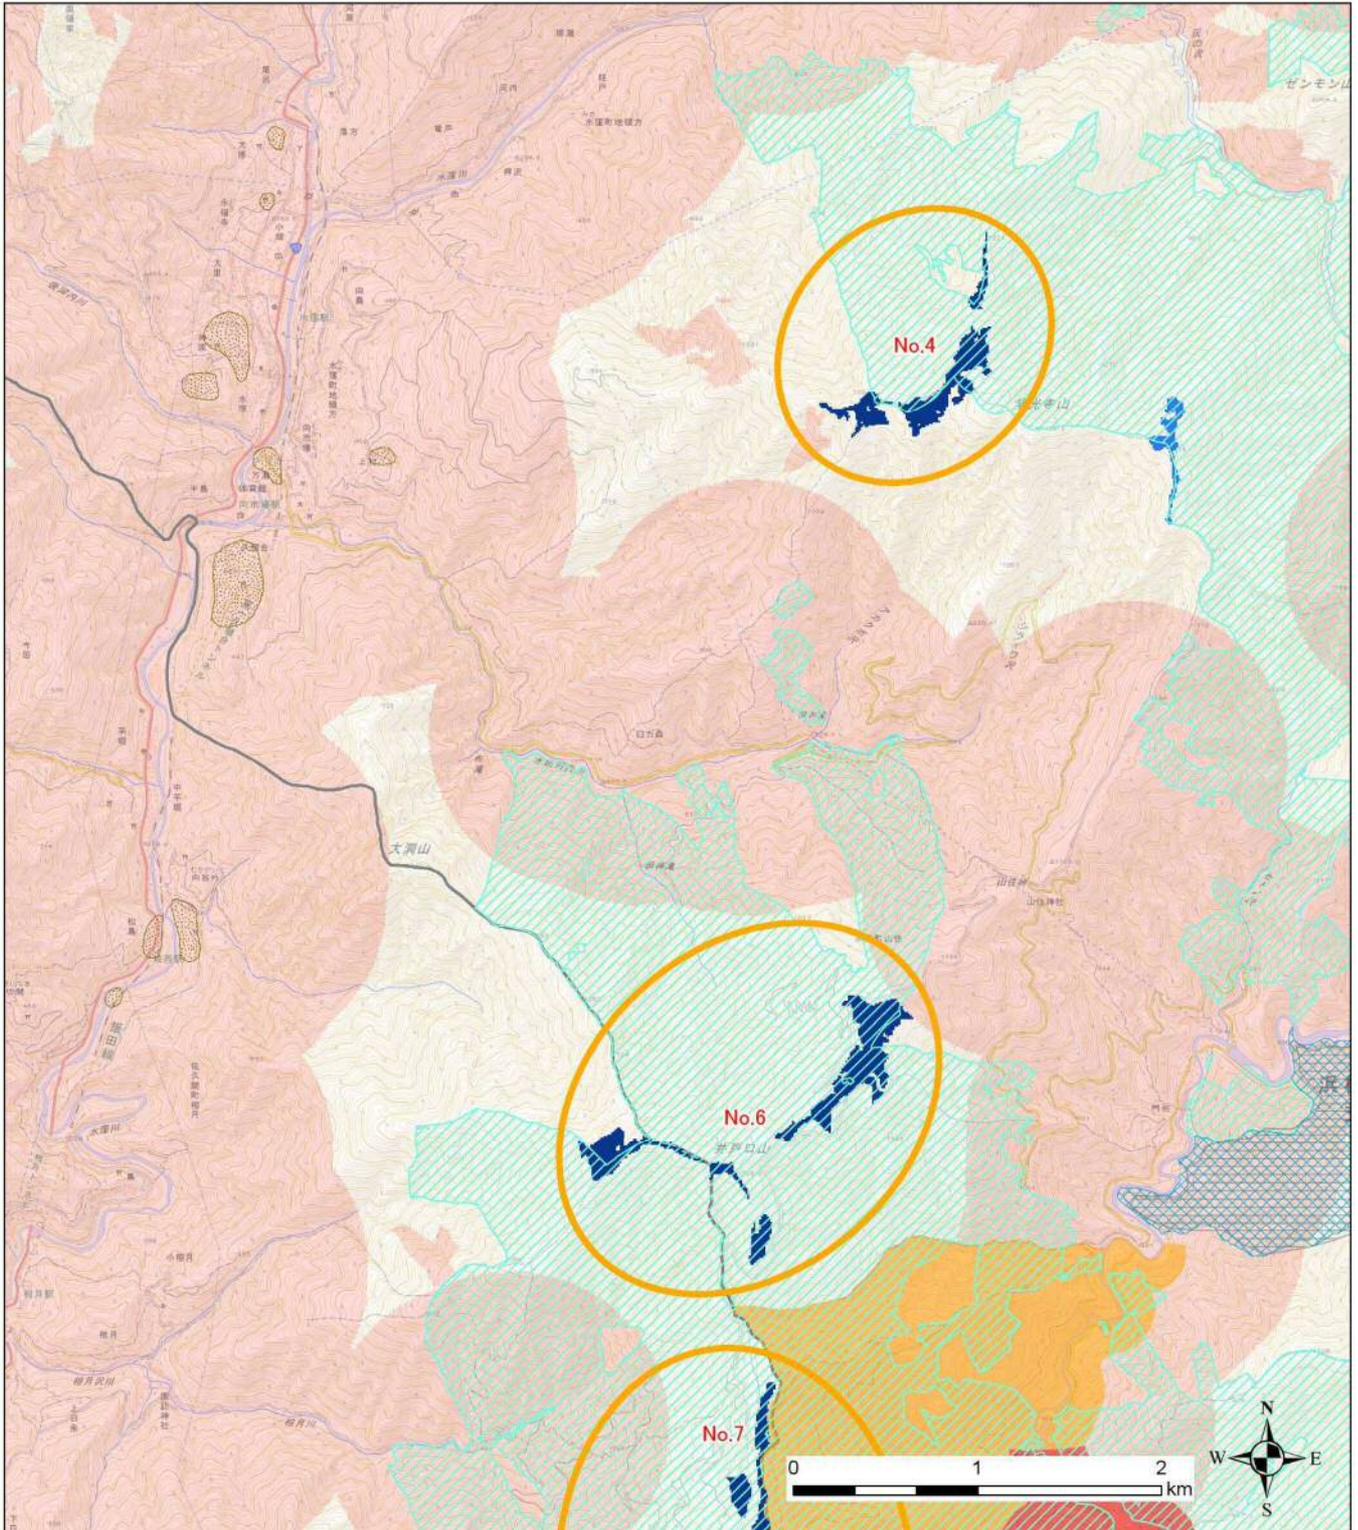
No.6 ②法令等による指定地

| No.6 | | エリアの調査結果一覧 | | |
|---|---|---|---|--|
| 7 | | 埋蔵文化財 | 埋蔵文化財包蔵地 | 近傍にあり(大洞山若子城跡、高根城跡、切開など) |
| 9 | | 自然環境保全地域 | 自然環境保全地域 | 近傍にあり(木田川自然環境保全地域) |
| 10 | | 鳥獣保護区 | 鳥獣保護区 | 該当(千頭水窪) |
| 11 | | 保安林 | 保安林(水源涵養保安林(国有、民有含む)) | 一部該当(民有林) |

- ・当該エリアのほとんどが、水源涵養保安林(民有林)に該当し、保安林解除が必要となる。
- ・当該エリアにおいて、浜松市天竜区の天竜スーパー林道沿いの稜線を事業実施区域とした事業の環境影響評価手続きが行われていた。
→令和元年 8 月 21 日に計画段階環境配慮書が送付された。
→令和 3 年 1 月 12 日環境影響評価方法書が浜松市長に送付された。
→令和 5 年 6 月 15 日に「風況調査の結果、十分な事業性を担保した事業計画の立案が極めて困難」との理由から対象事業の廃止等通知書が浜松市長に送付された。

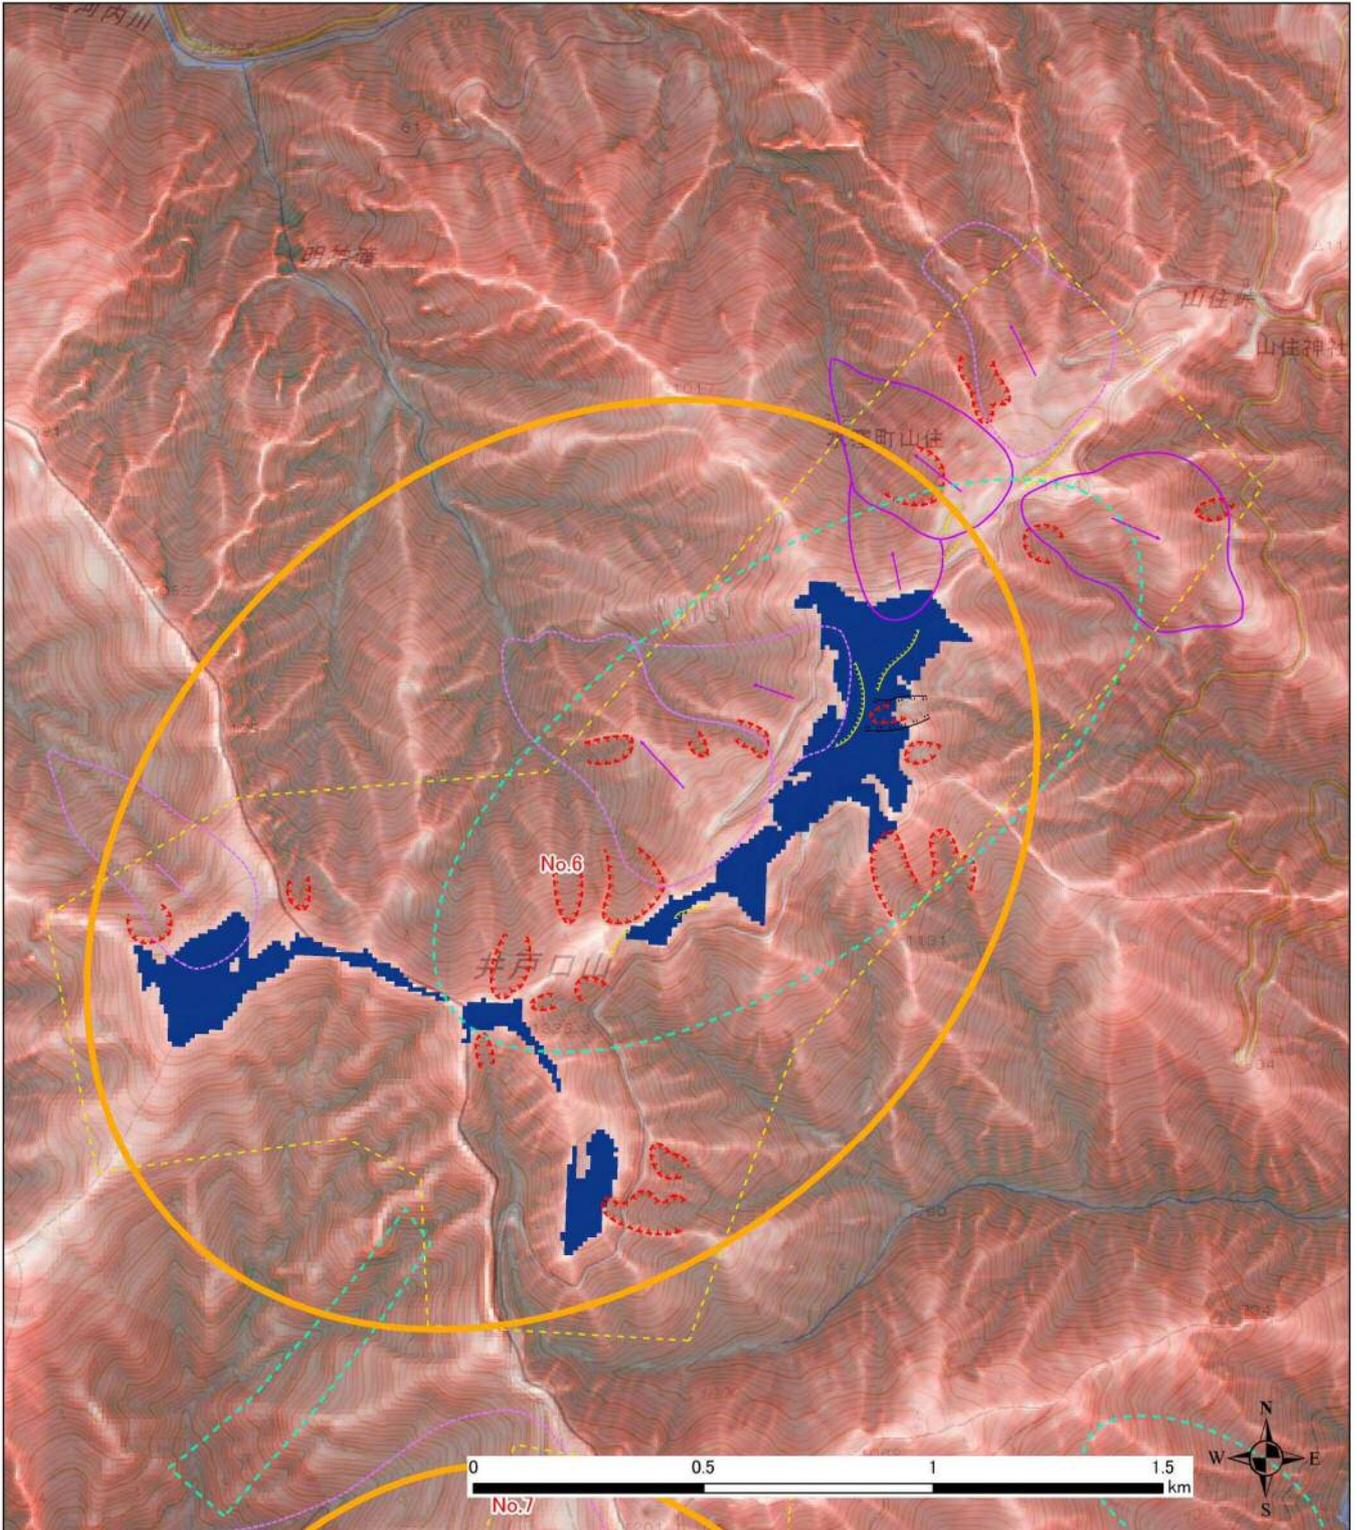
No.6 ③地形・地質

| No.6 | | エリアの調査結果一覧 | | |
|---|---|---|---|--|
| 13 | ③地形・地質 | 地すべり・崩壊地等 | 活断層からの距離 | 約 4.0km |
| 14 | | | 崩壊地等の微地形判読結果 | 崩壊地・崩壊跡地、二重山稜・線状凹地、階段地形、岩盤クリーブを確認 |
| 15 | | | 地すべり等の発生情報 | あり |

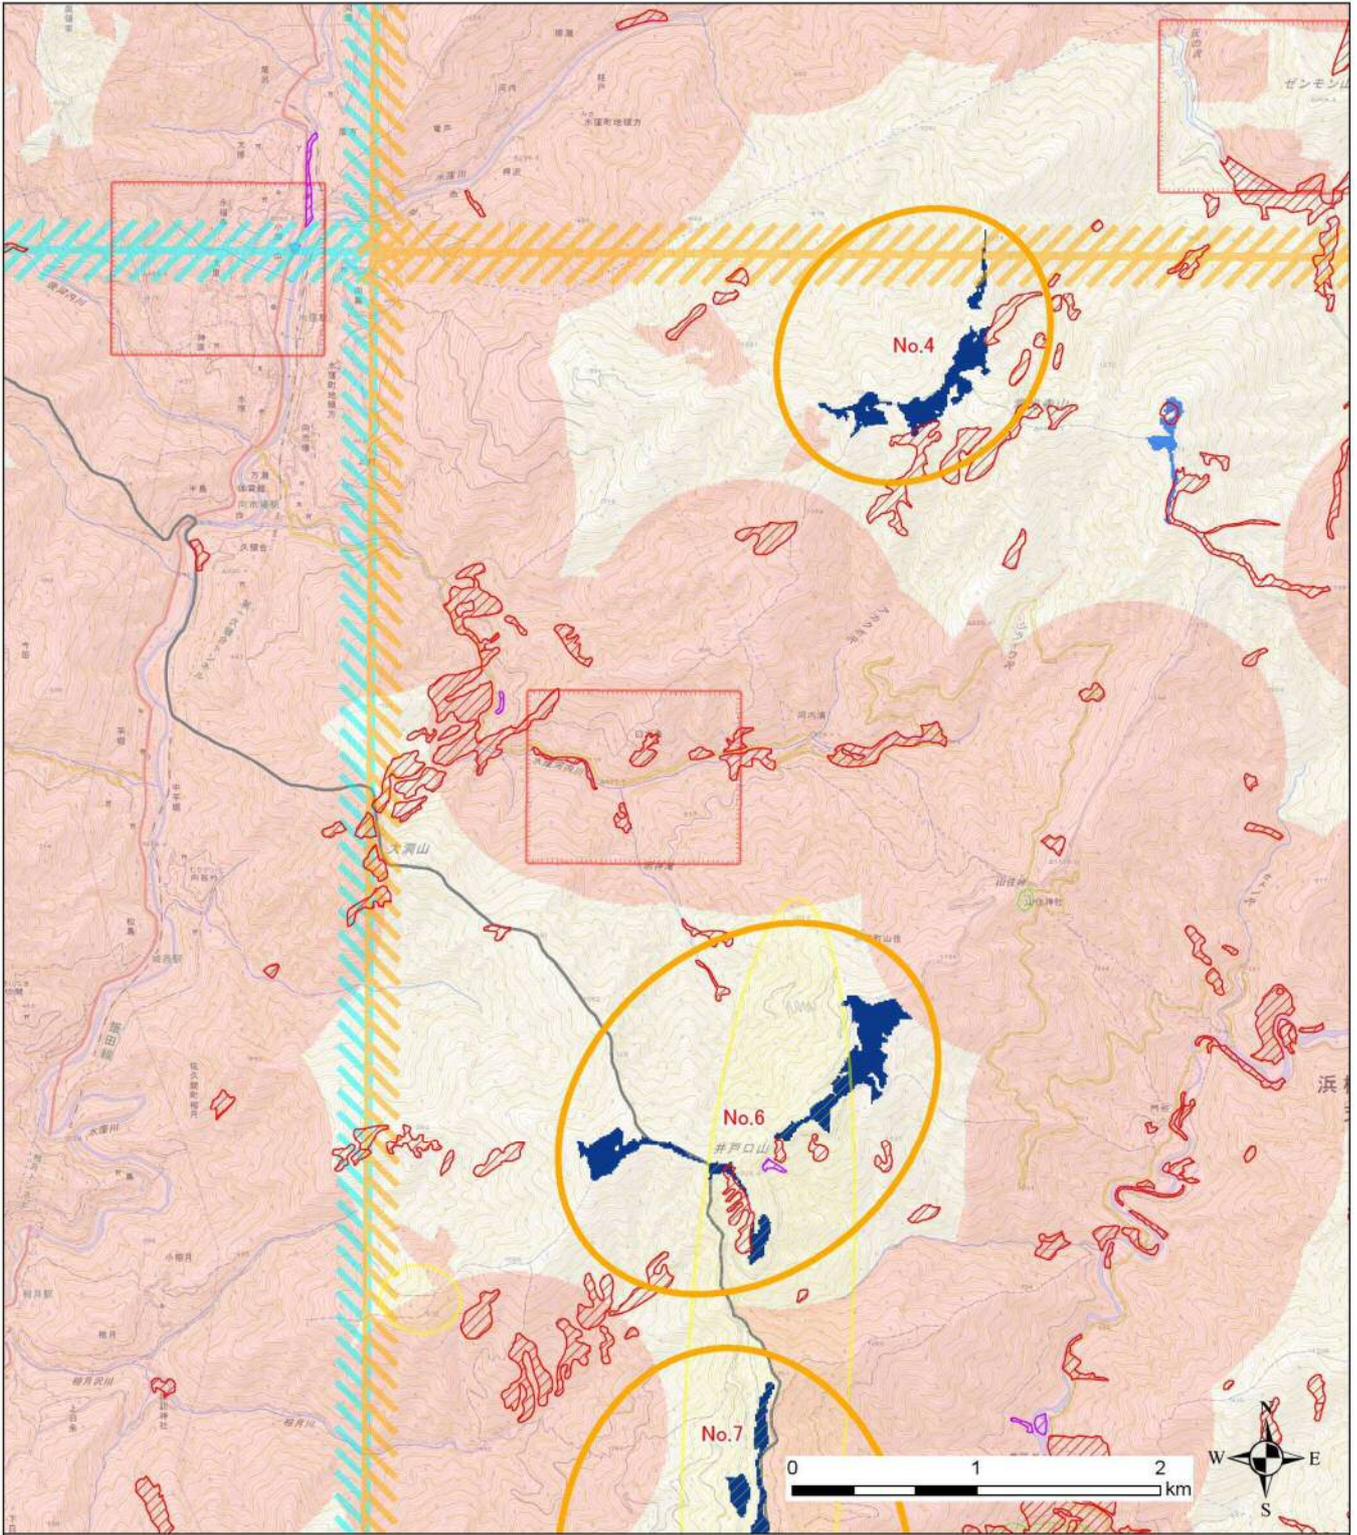
No.6 ④自然条件（動植物・生態系）

| No.6 | | エリアの調査結果一覧 | | |
|---|---|---|---|--|
| 16 | (動植物・生態系) ④自然条件 | 重要な植物・植生 | 自然度の高い植生 | 該当(植生自然度 9) |
| 17 | | | 特定植物群落 | 近傍で確認情報あり |
| 22 | 鳥類の生息に関する「注意喚起メッシュ」 | 注意喚起レベル A3 | | |
| 23 | コウモリ生息情報 | 5km 圏内で確認情報あり | | |

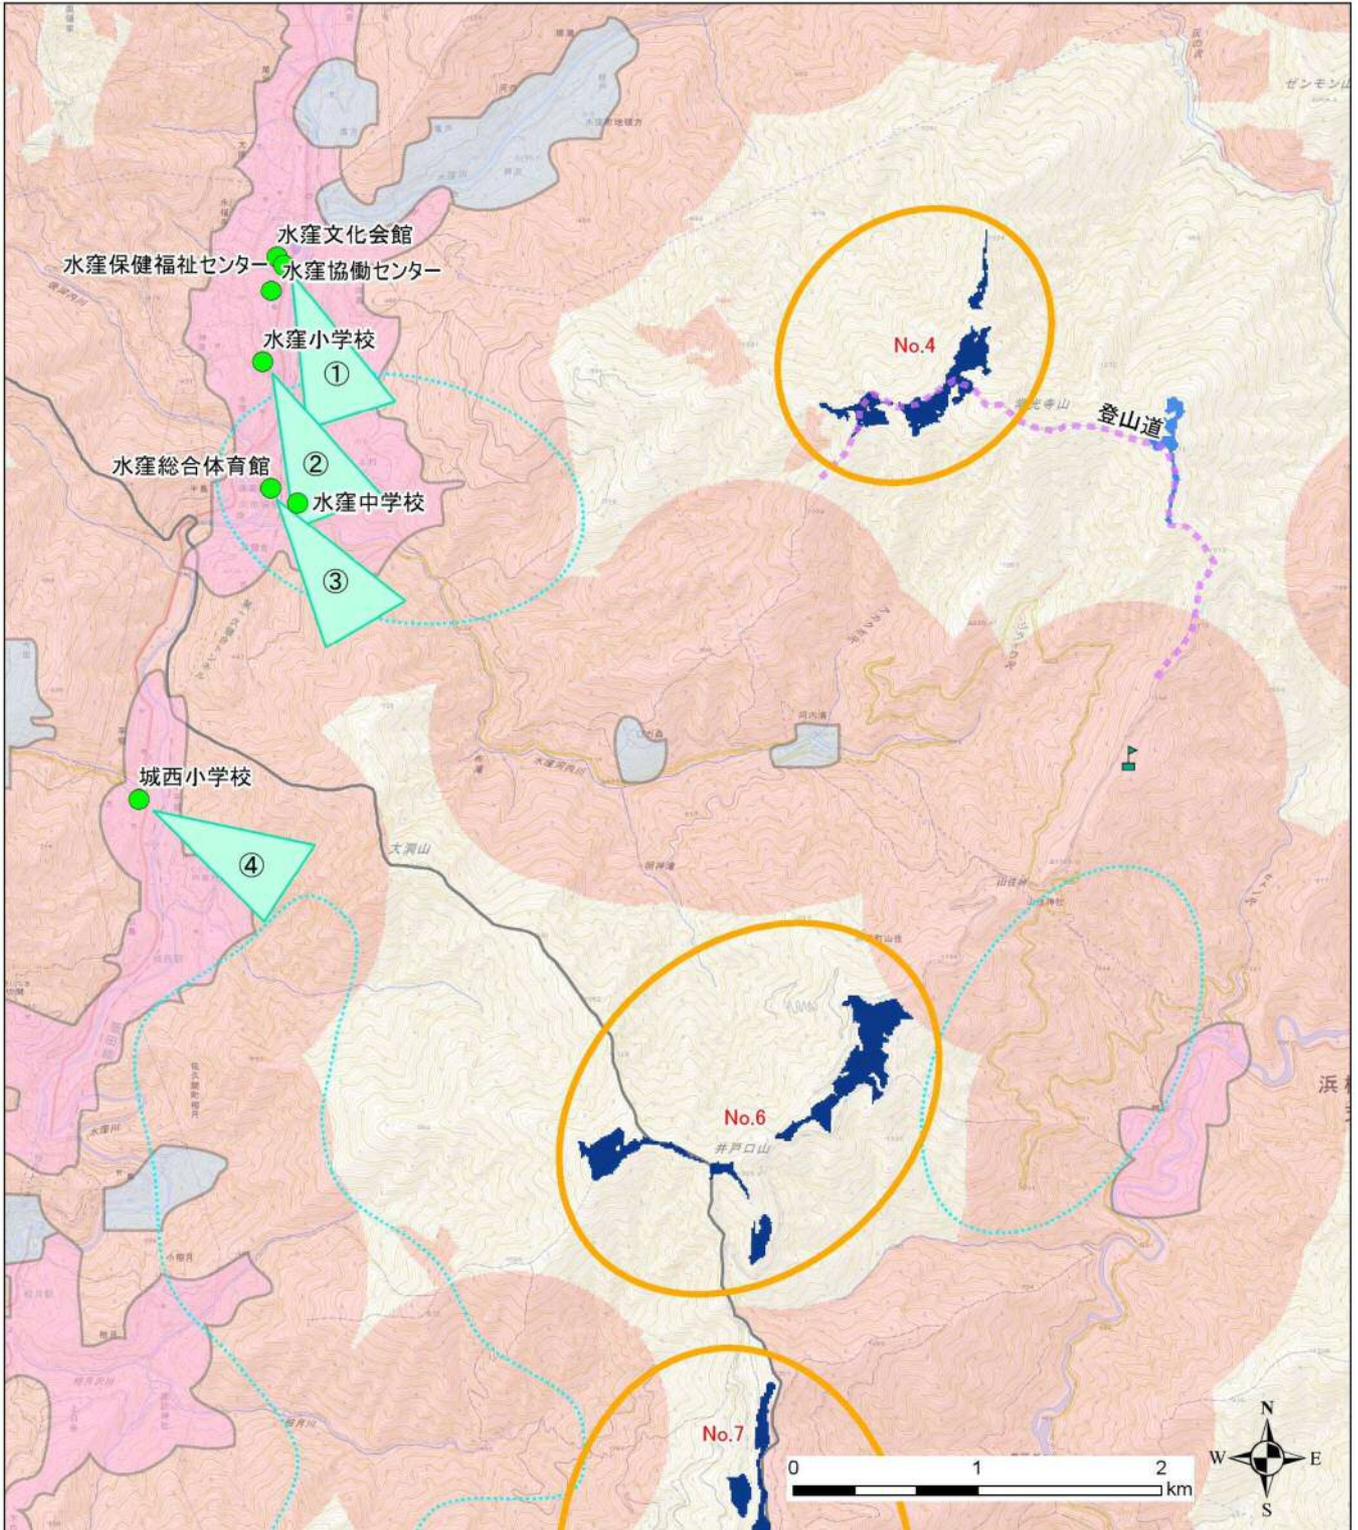
No.6 ⑤景観・人と自然との触れ合い ⑥水利用

| No.6 | | エリアの調査結果一覧 | | |
|---|---|---|---|--|
| 27 | ⑤景観人と自然との触れ合い | 景観 | 市が指定する主要な眺望点 | 山住・家老平:1.9km、 天竜の森内駐車場:4.0km、 竜頭山展望台:5.9km |
| 29 | | | 自然歩道からの距離 | 約 15.7km |
| 30 | ⑥利水 | 水源 | 湧水・取水地点(概ね下流 2km 圏内) | 下流域にあり |
| 31 | | | 飲料水供給施設(概ね下流 2km 圏内) | 下流域にあり |

※視点場の位置と方角は、前述【⑤景観・人と自然との触れ合い ⑥水利用】の図に示す。

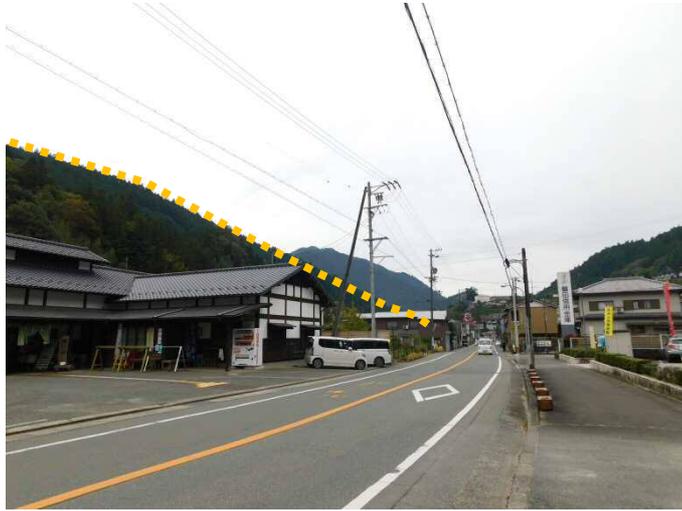
①水窪協働センターから南南東方向

手前の尾根の影響で、風車が視認できる可能性は低い。

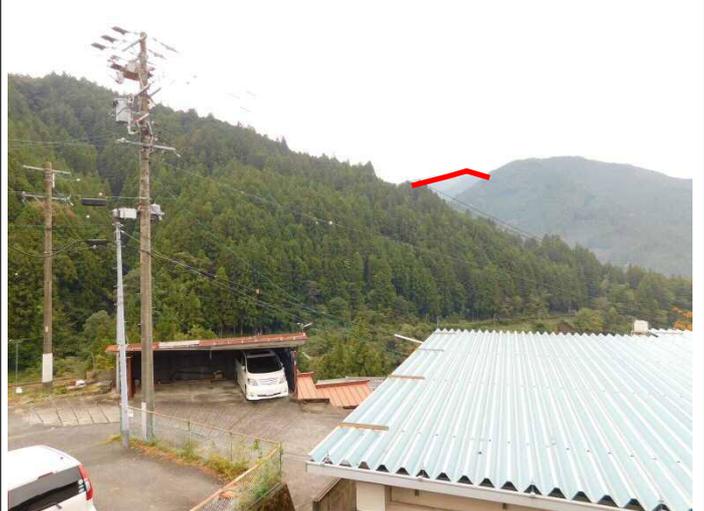
②水窪小学校から南東方向

風車が視認できる可能性がある。

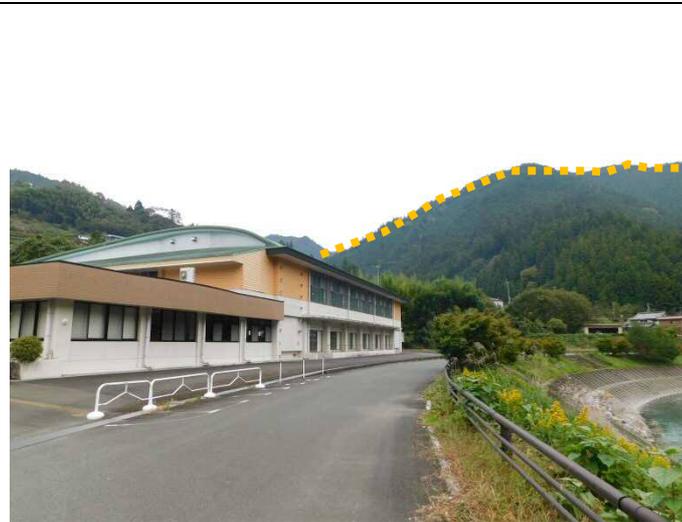
③水窪総合体育館から南東方向

手前の尾根の影響で、風車が視認できる可能性は低い。

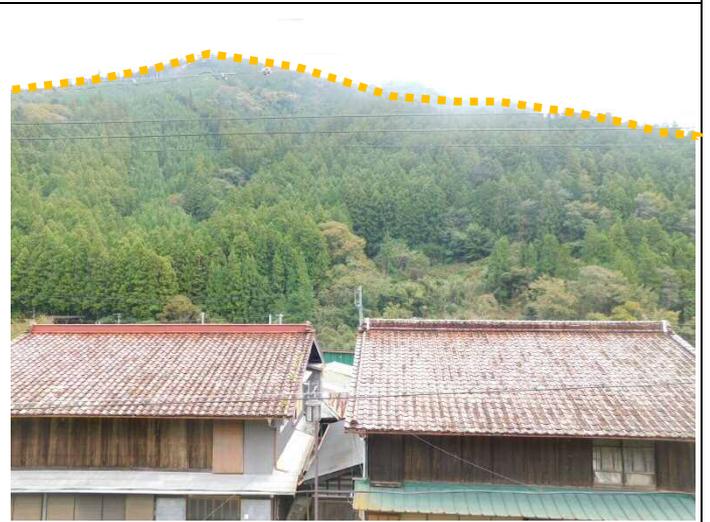
④城西小学校から東南東方向

手前の尾根の影響で、風車が視認できる可能性は低い。

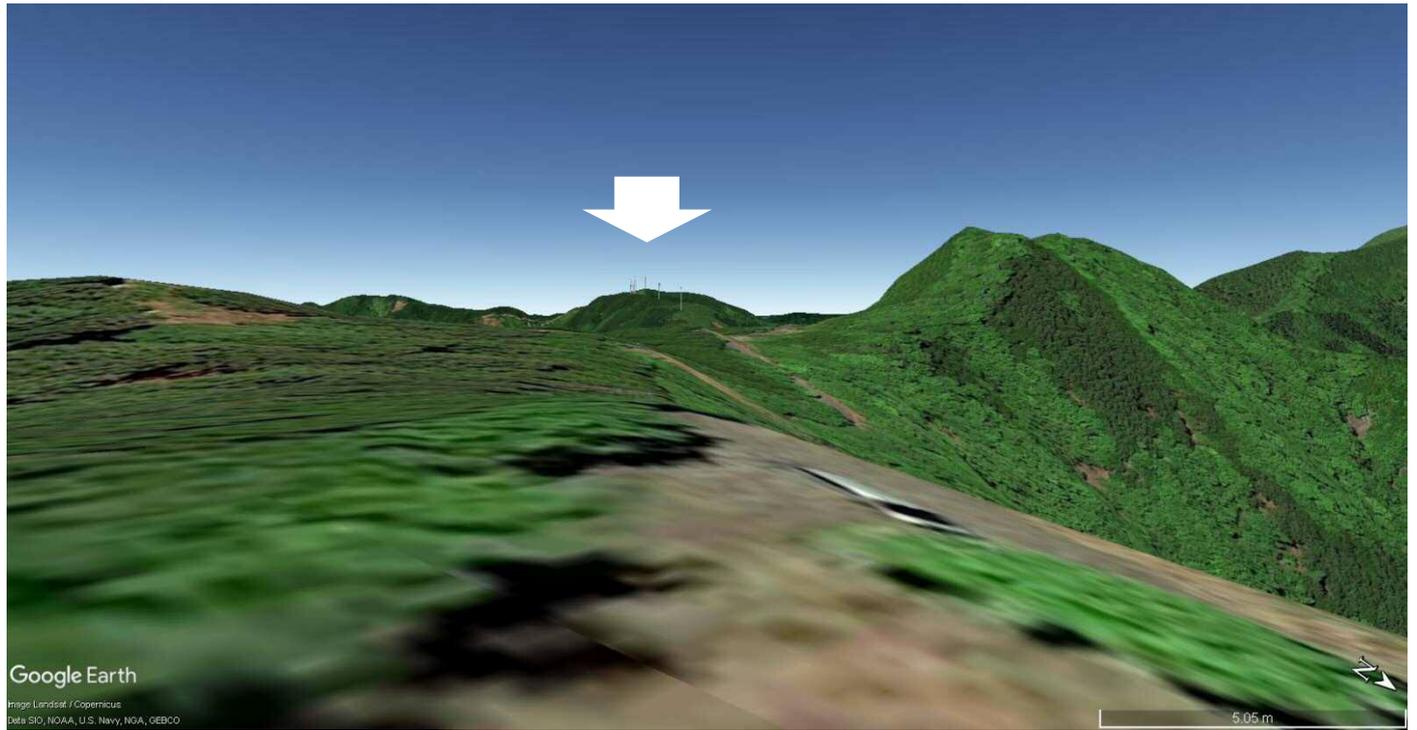
| 眺望点名 | 野鳥の森展望台 | 対象地の方向 | 南西 |

※図中の矢印は、風車が見えると想定される方向・場所を示す。

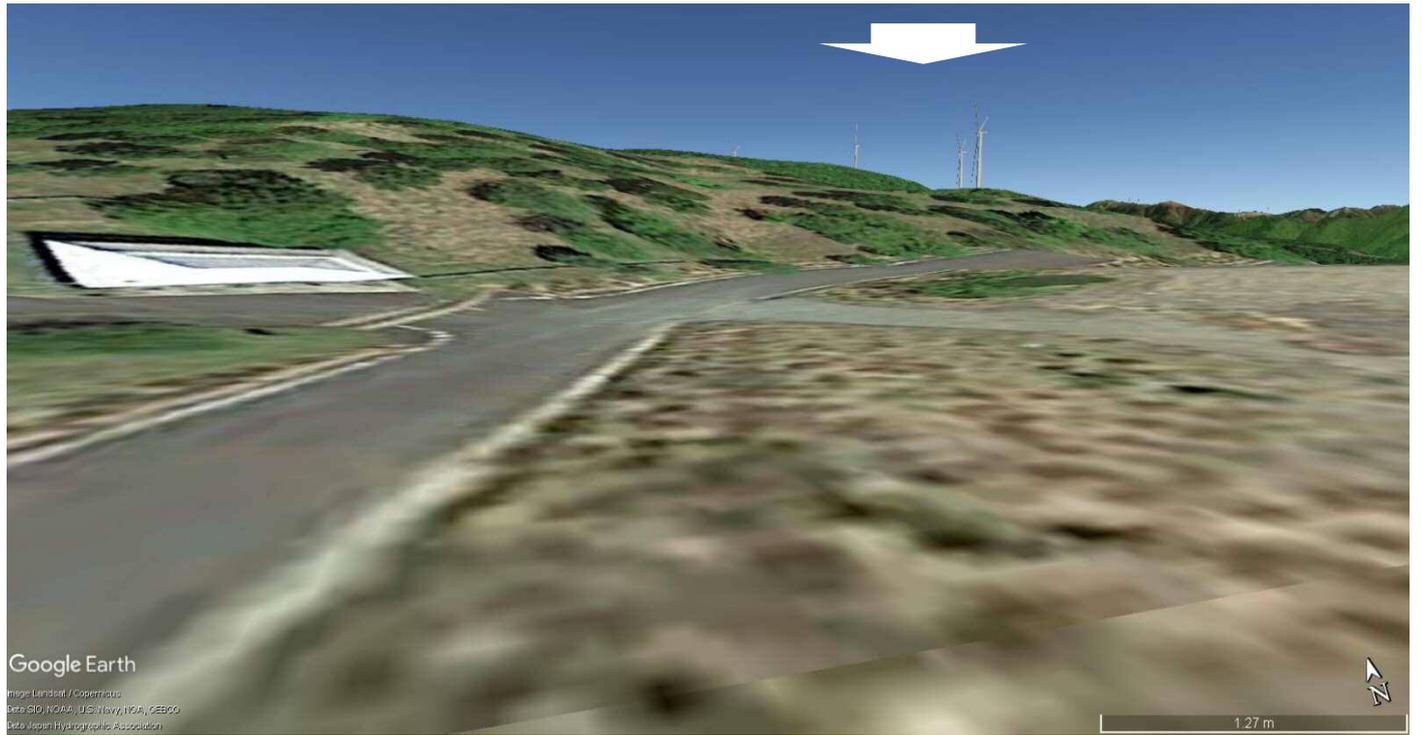
| 眺望点名 | 天竜の森内駐車場 | 対象地の方向 | 北 |

※図中の矢印は、風車が見えると想定される方向・場所を示す。
