# 浜松城跡 35次調査の概要

2021年3月

浜松市教育委員会

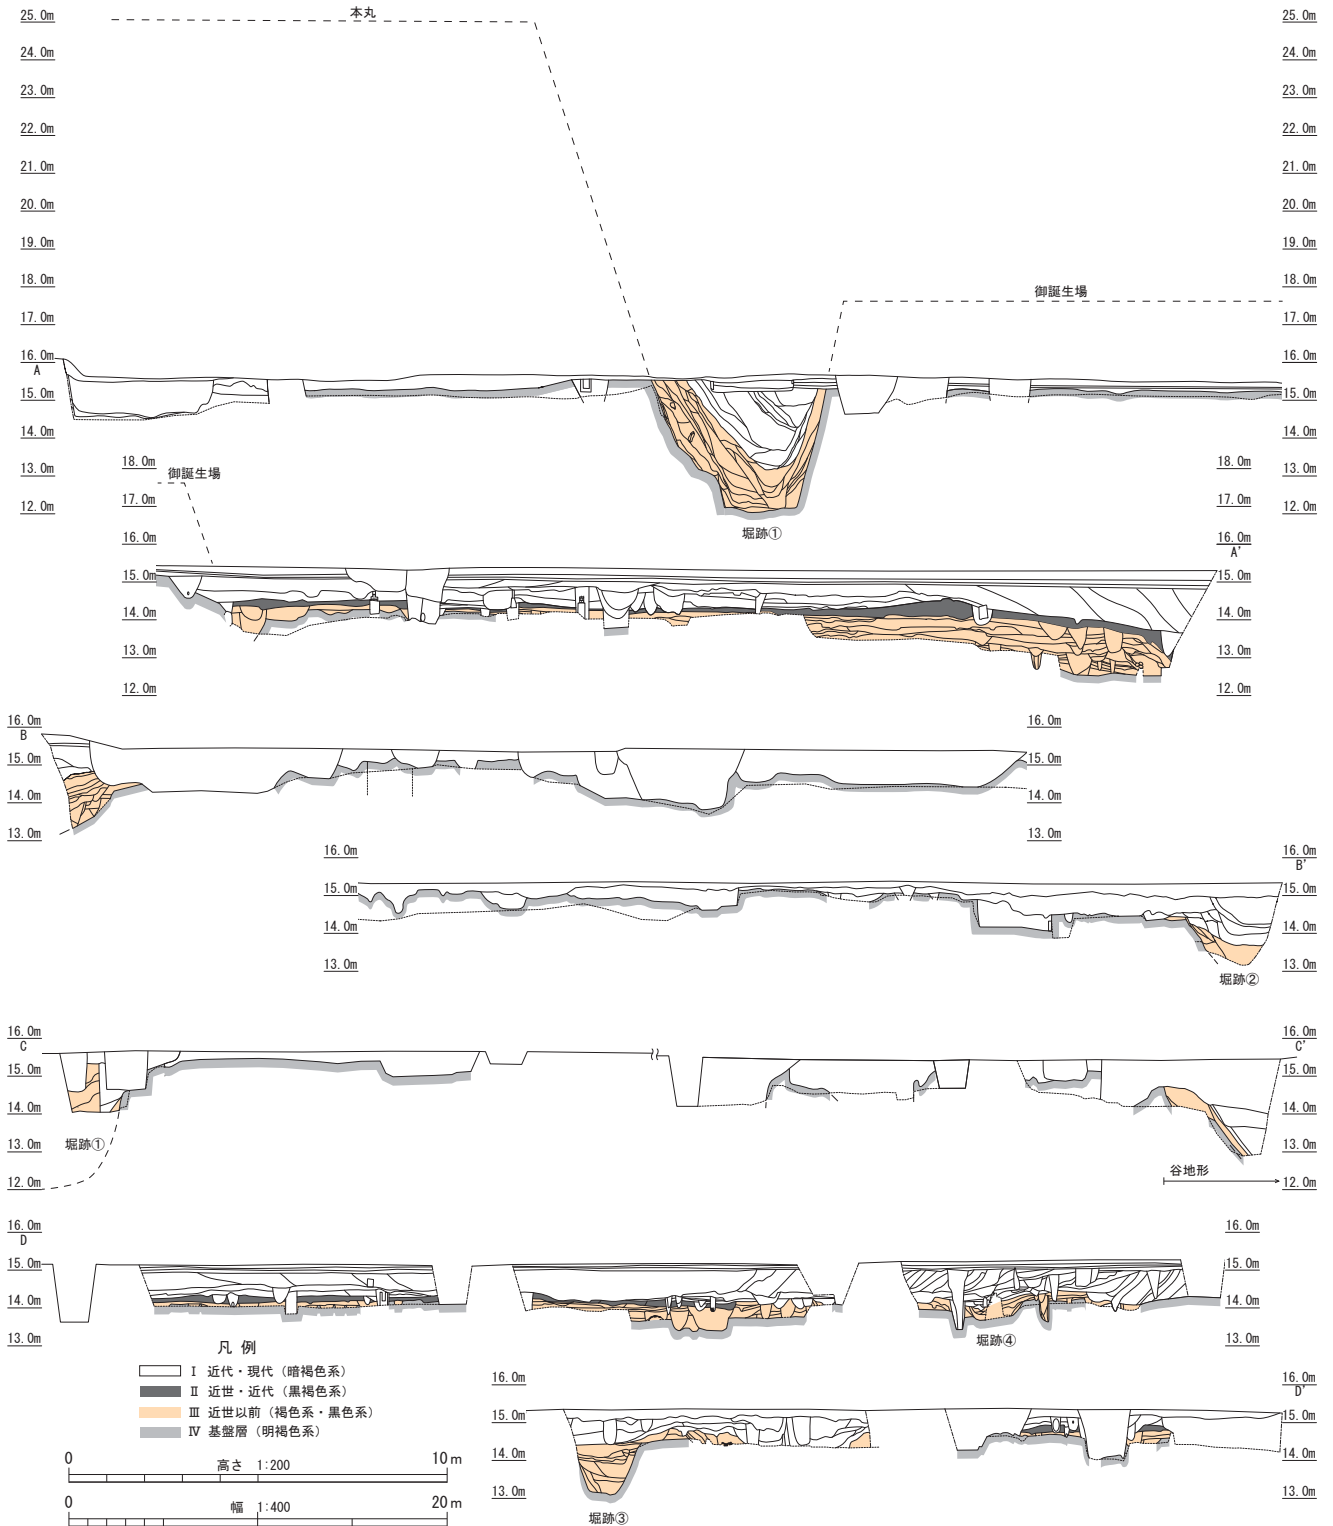
令和元年度・2年度主要土層断面

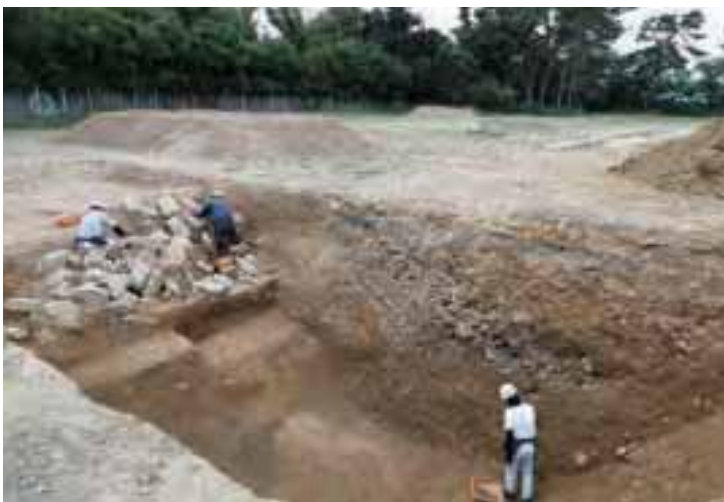
本丸東側の堀と崩落石垣

本丸東側の堀を確認しました。堀は幅約10m、深さは検出面から約4mです。元城小学校跡地南端から約30mのところ堀が途切れていることを確認しました。江戸時代には、堀が途切れた部分の北側に本丸裏門があったと想定できます。また、堀の西岸には大量の石材が埋もれており、江戸時代の絵図に表現された通り、かつては石垣があったと考えられます。堀の埋土から出土する遺物は近代のものもあり、廃城後も一定期間は堀が残っていたことが明らかになりました。

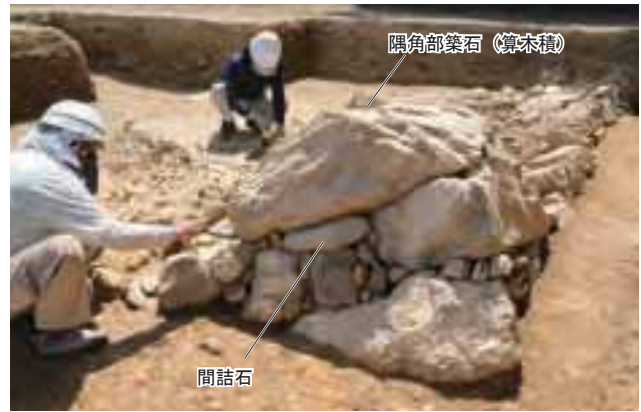
本丸北東部隅の石垣を確認しました。検出した石垣は、最大6段（高さ1.7m）が残存していました。石垣の築石には、主にチャートが用いられ、あまり加工せず積み上げています。石材と石材の間には小型の円礫を詰めて平滑な石垣面に仕上げています。隅角部は、石材の長短を交互に積み上げる算木積みの技法がみられます。石垣の背面には、幅約1mの裏込めが確認できます。天守曲輪等の石垣と特徴が共通しており、堀尾氏が築いた石垣と捉えられます。

本丸北東部隅の石垣

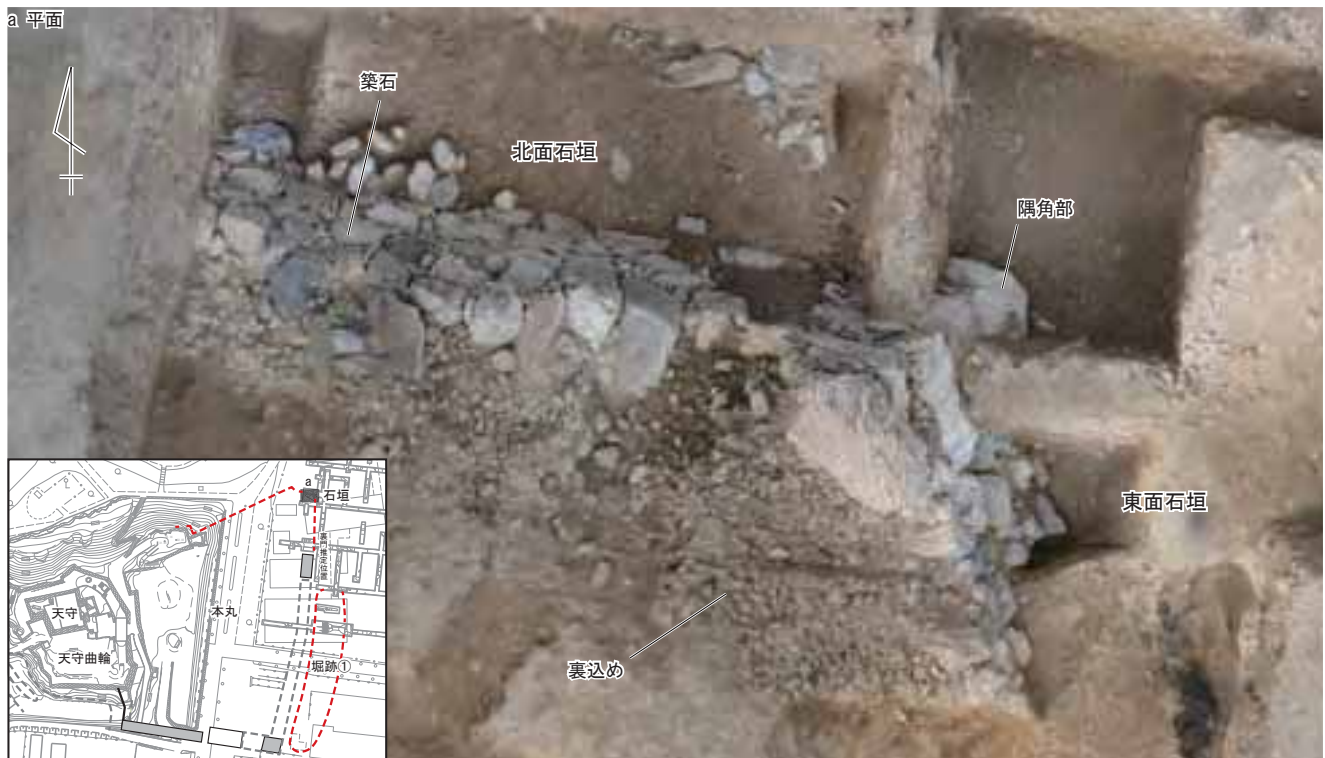
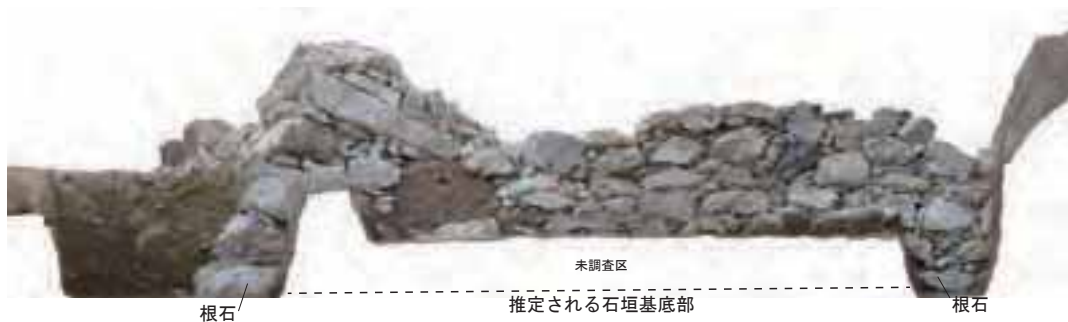
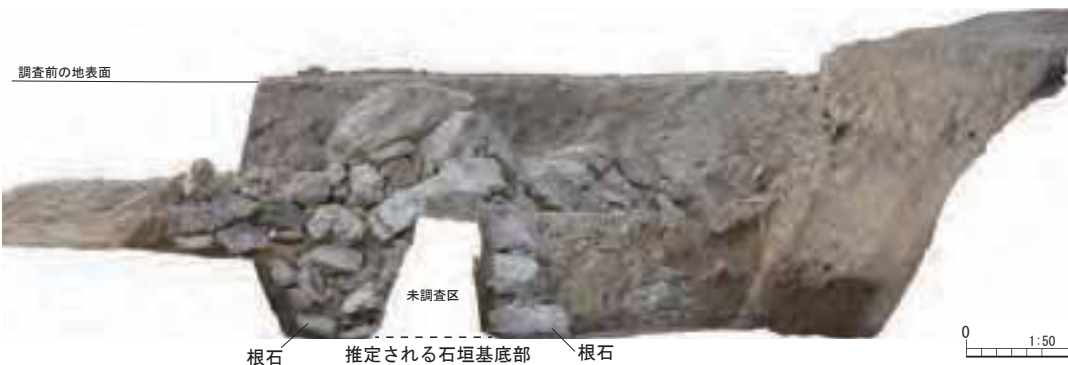
本丸北東部隅石垣オルソ画像

北面石垣

東面石垣

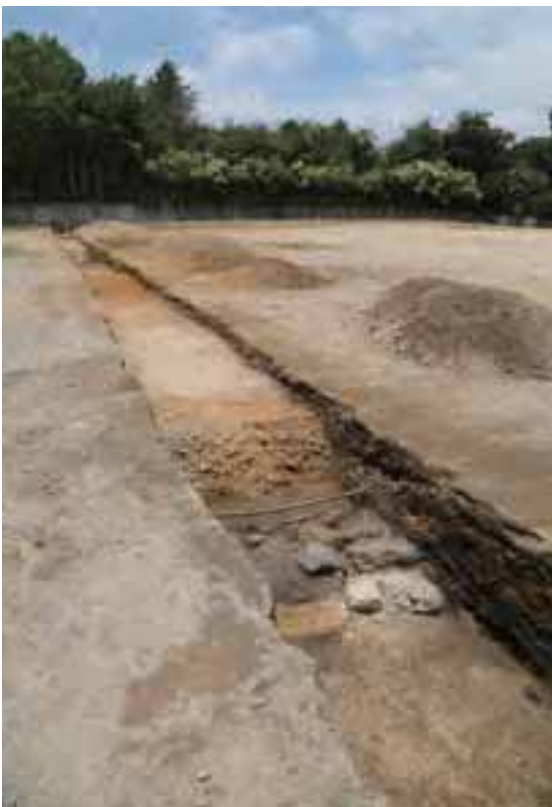
御誕生場と二の丸の境界にある段差

御誕生場と二の丸の境界には、1.2m程の段差があります。調査区南端から南北方向に段差があり、17トレンチ北側に東に方向を変えていることを確認しました。上段が御誕生場、下段が二の丸にあると想定されます。下段面の二の丸を囲うように段差がみられ、この段差の内側に二の丸御殿が存在したと考えられます。下段面では、礎石と考えられる大型の石材や、川原石を敷き詰めた敷石整地面を確認しました。

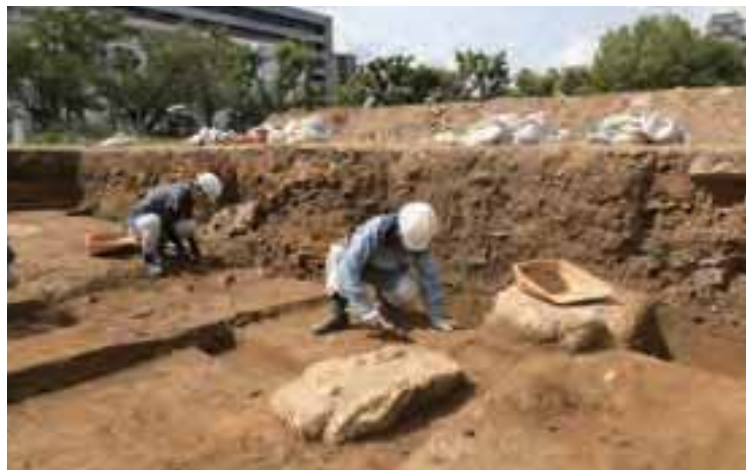
23トレンチ調査状況（礎石か）

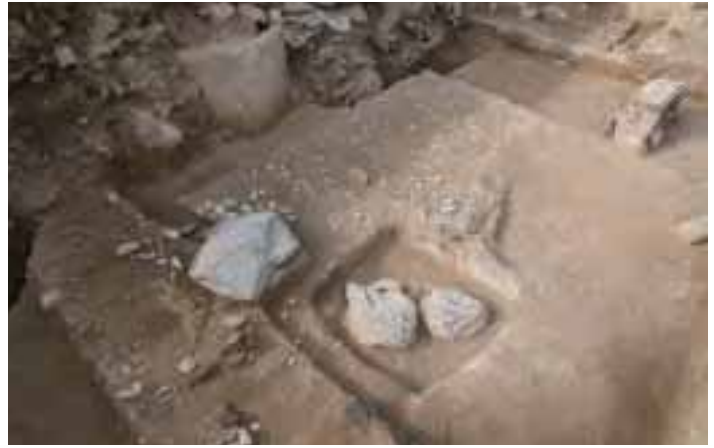
敷石整地面は、粘土層の上面に川原石を敷き詰めています。礎石と考えられる大型の石材と同時期のものと想定されます。また、二の丸では、江戸時代と戦国時代の遺構を確認し、大きく2時期に分かれることが明らかとなりました。戦国時代の遺構面と江戸時代の遺構面の間には、最大で1m程度の盛土がみられます。二の丸の整備にともない、安土桃山時代から江戸時代の初め頃に大規模な造成が行われたことがうかがえます。

礎石と敷石整地面検出状況

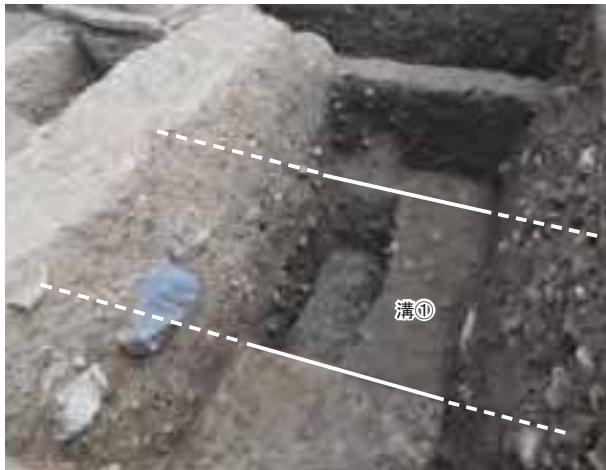
埋められた戦国時代の溝①検出状況

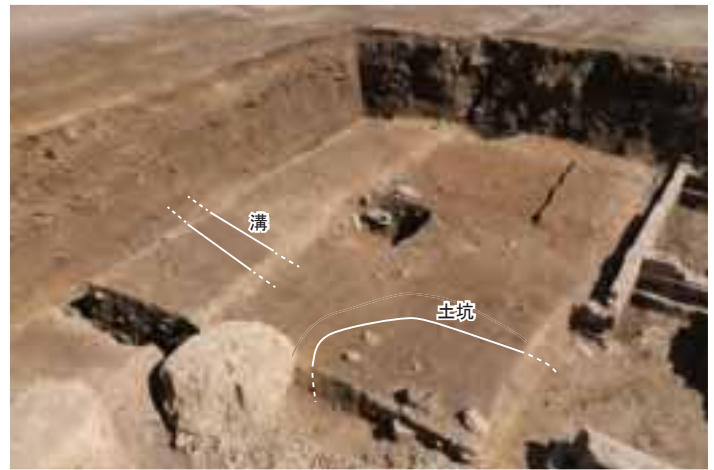
江戸時代の遺構検出状況

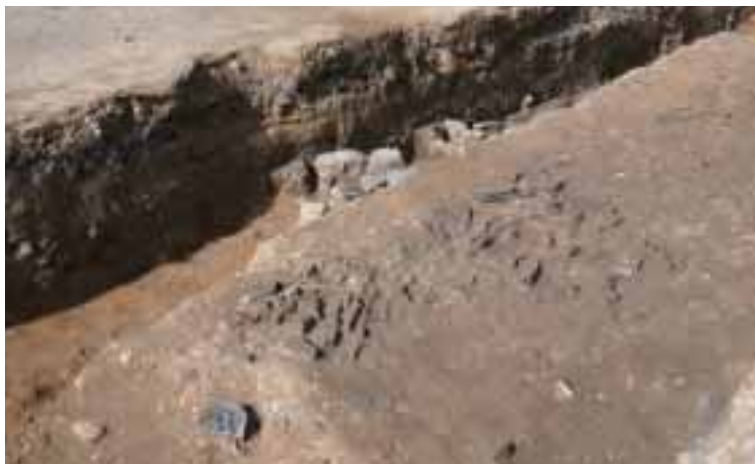
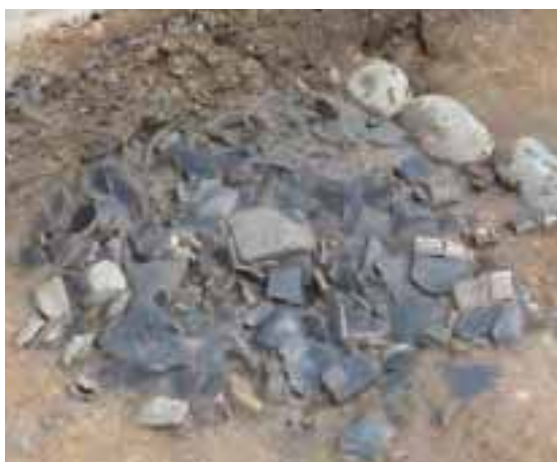
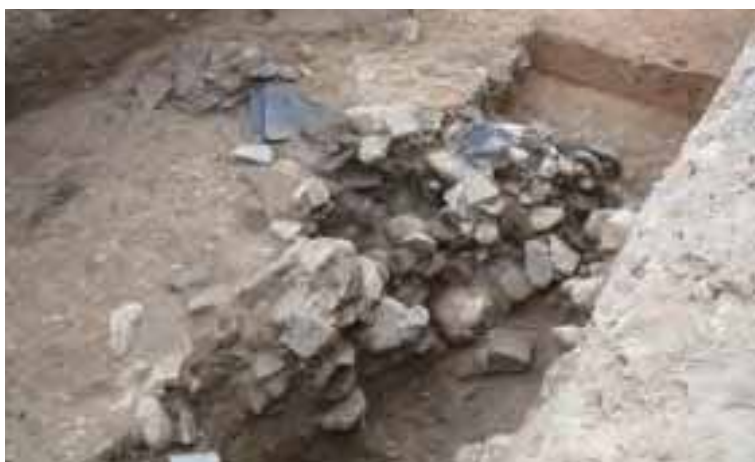
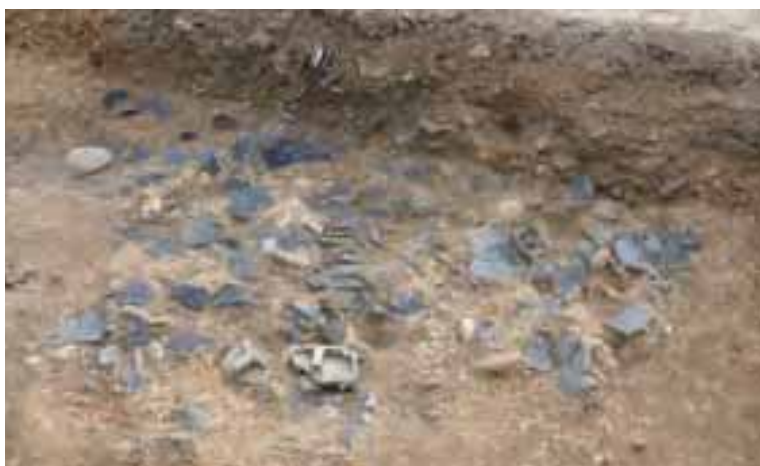
瓦集積は、15ヶ所確認しました。太田氏の家紋をあしらった桔梗紋軒丸瓦（17世紀中頃から後半）やそれ以前の瓦のみで構成された瓦集積と、本庄松平氏の家紋をあしらった繫九目結紋軒丸瓦（18世紀以降）や塀瓦、棧瓦を含む瓦集積の2種類がみられます。家紋瓦は、桔梗紋と繫九目結紋をあしらったものが多くみられます。太田氏や本庄松平氏が城主を務めた頃に、瓦の葺き替えを含む修繕等が多く行われたことがうかがえます。

瓦集積②出土状況

瓦集積③出土状況

瓦集積④出土状況

瓦集積⑥出土状況

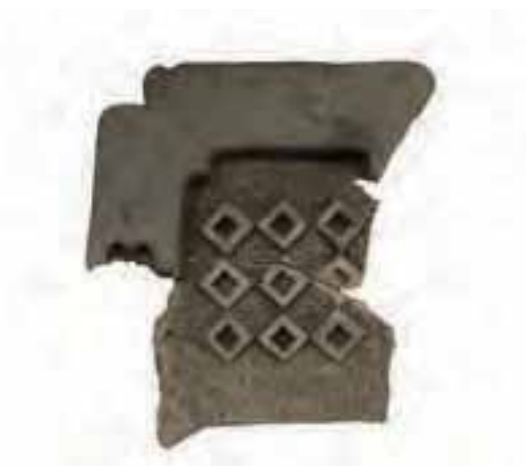
瓦集積⑥出土鬼瓦（繫九目結紋）

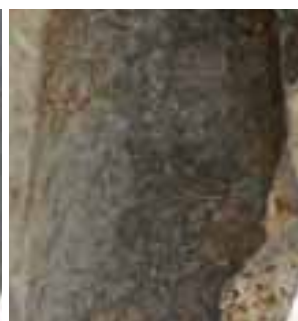
**瓦に残る痕跡** 丸瓦の凹面には、瓦生産過程で粘土板を切り取る際につく痕跡（コビキ痕）を観察することができます。コビキ痕は、緩弧線が無数についた糸切り痕（コビキA）と、鉄線で切り取られるため、直線状の筋が痕跡として残るもの（コビキB）がみられます。これらは製作技法の変化によるものです。浜松城では17世紀初め頃に、糸切りから鉄線切りに変化したと考えられ、時期を知る手がかりとなります。

鉄線切り痕（コビキB）

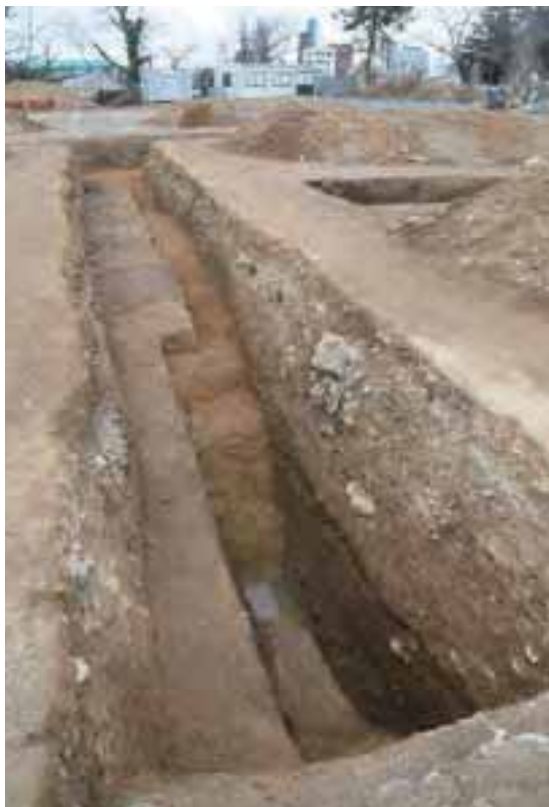
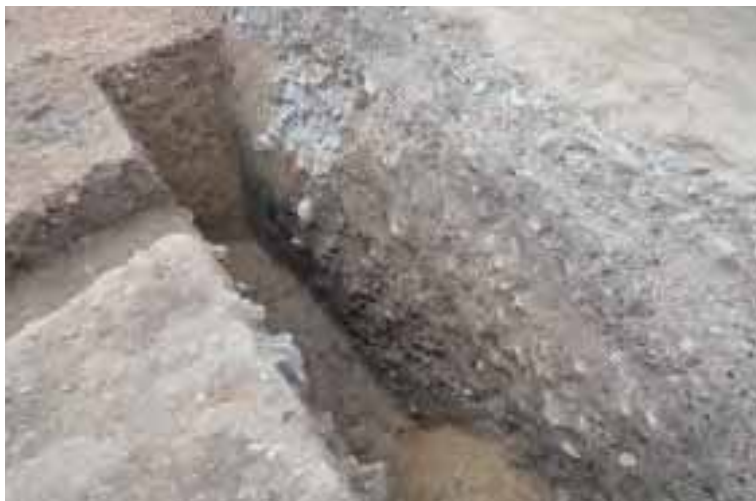
堀跡③検出状況 (11トレンチ)

堀跡③検出状況 (23トレンチ)

**堀跡の規模** 堀跡③と堀跡④は、二の丸段差北側で東西方向に延びる堀跡です。2つの堀跡は、15mの間隔で並行しています。遺構の規模は、堀跡③が幅2.5m、深さは検出面から1m、堀跡④は、幅2.5m、深さは検出面から0.4mです。いずれの堀跡も、堀底を平らに仕上げた箱堀です。

二の丸北側では、堀跡や土坑、柱穴列などの遺構が確認されました。堀跡③や土坑①、②からは、江戸時代以前の遺物が出土し、瓦は含まれていないため、江戸時代までには埋められていたと考えられます。堀跡③、④は並行に本丸裏門や天守方向へまっすぐ延びています。柱穴列などからは、天守を意識して建物等が配置されていたことがうかがえます。本丸へ向かう大手通路などが想定されます。

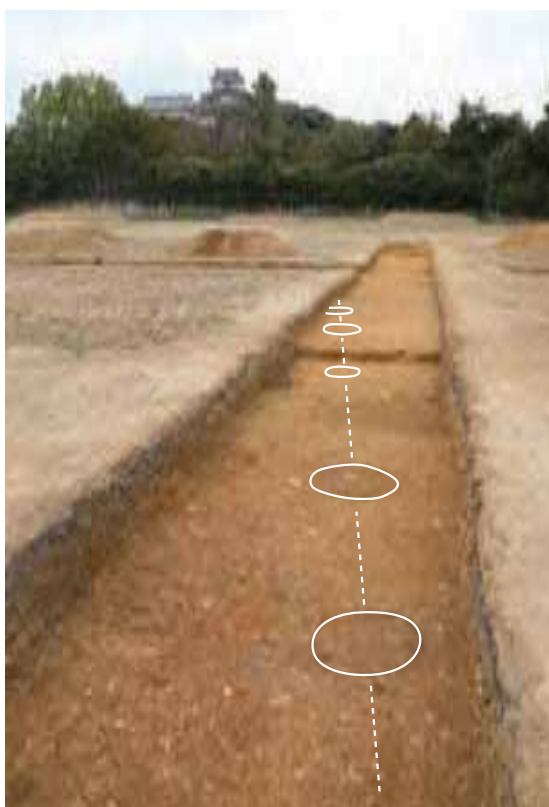
柱穴列

**柱穴列と土坑** 柱穴列は、堀跡③と④の間に、堀跡と並行する方向で検出しました。径0.45～0.6mの柱穴が、1.7～1.9m間隔で並んでいます。出土遺物がないため、遺構の時期ははっきりしませんが、二の丸御殿および関連する建物の柱穴の可能性が考えられます。また、柱穴列の南側にも柱穴が確認できるため、もう1列存在する可能性があります。

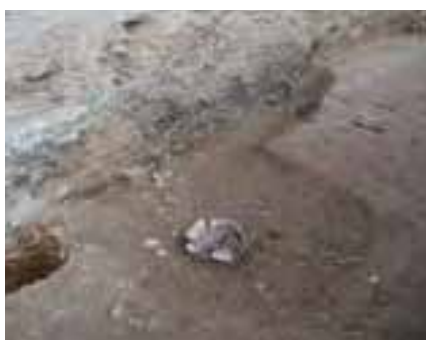
土坑①・②検出状況

土坑の規模は、土坑①が、径1.3m、深さ0.1mの長楕円形、土坑②は、径1.7m、深さ0.4mです。土坑①と②は切り合っており、土坑②の方が土坑①の後に掘られています。
