技術的検証委員による緑恵台現場確認 概要

●令和5年6月19日、応急措置の施工状況等について技術的検証委員による現場確認を実施した。

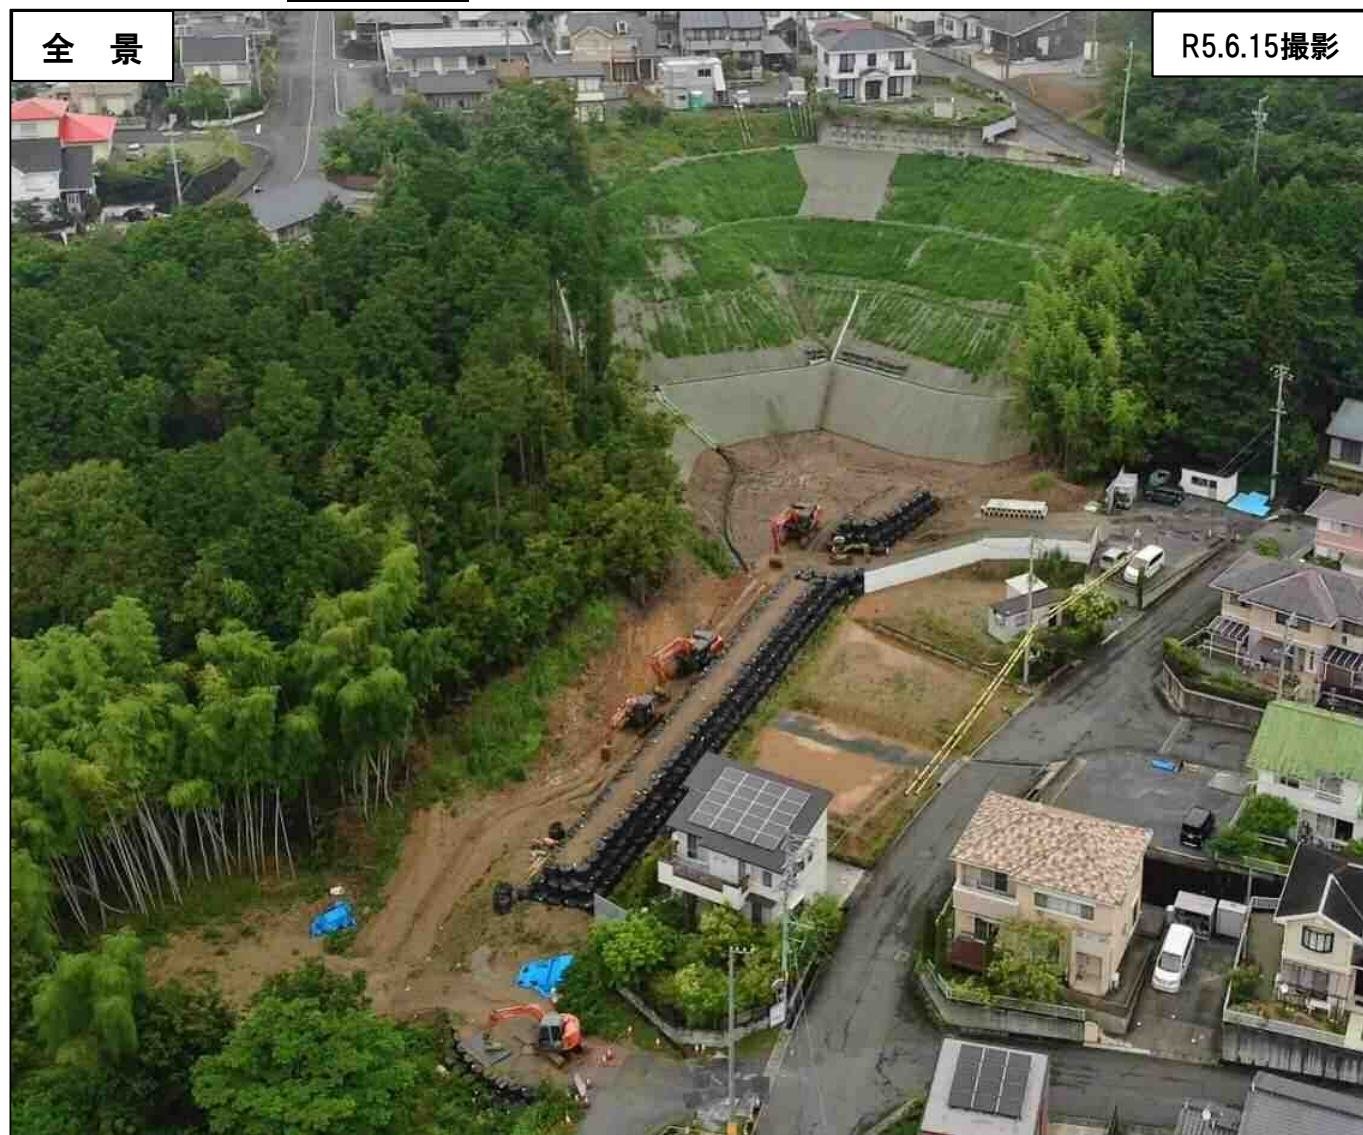
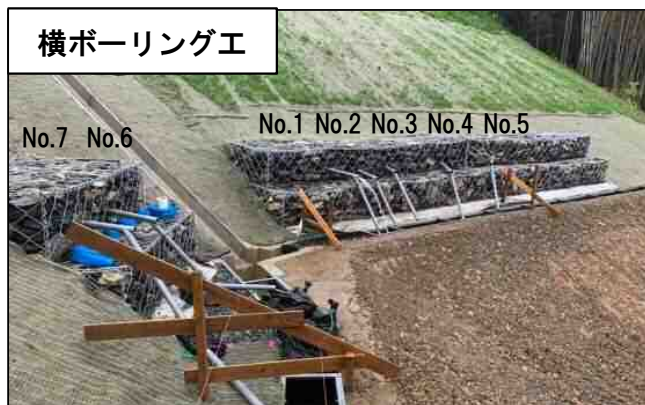
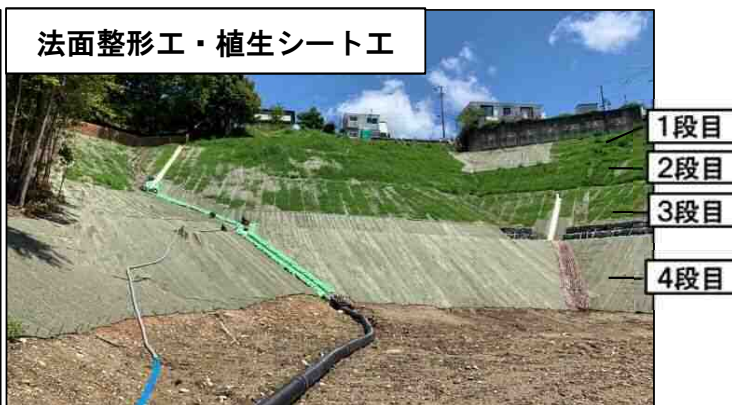
- ①盛り土除去
 - ・法面整形工、土砂搬出を6月7日までに完了。
- ②排水対策
 - ・横ボーリング工（7孔）、小段排水工（頂部、1～3段目）縦排水工を6月7日までに完了。

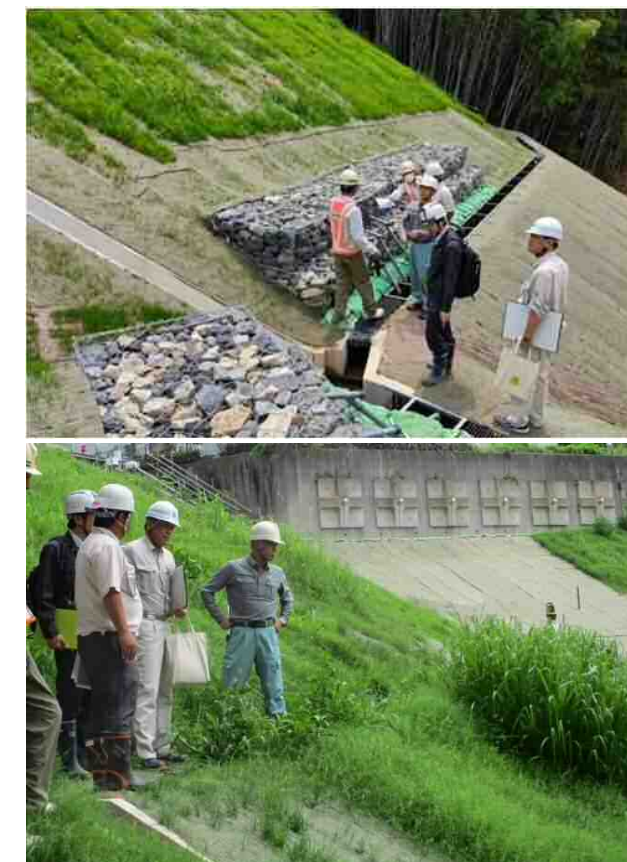
【R5.6.19 技術的検証委員現場確認状況】

小段排水工等により表面水は適切に処理され法面内への浸透を抑制、横ボーリング工による速やかな水位低下効果を確認。
【委員の意見】安全性が確保されていると判断。

- ・応急措置の排水対策に引き続き、流末排水路を改良整備。
- ・仮設で設置した大型土のうを撤去し同位置へ高さ1mの築堤。
- ・現場外へ搬出した盛り土は廃棄物等を振り分けし適正に処分。
- ・令和5年度末までには完了予定。
