# 天竜区緑恵台土砂崩落に係る第三者による技術的検証会（第1回）概要

## 1. 災害の概要

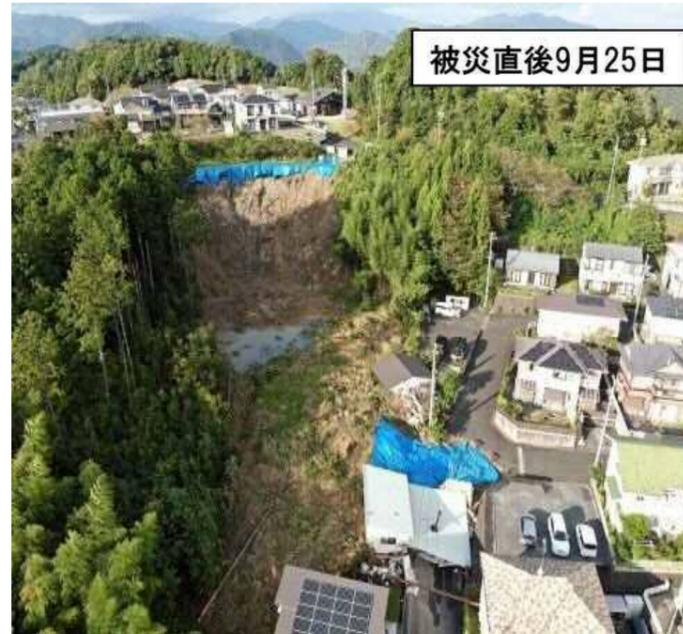
- ①台風第15号の影響により天竜区緑恵台において9月24日未明、土砂崩れが発生し住宅3軒が被害を受け、住民3人が負傷。
- ②近傍の天竜観測所では、累積雨量292mm、時間最大雨量60mm/hを観測。  
また、アメダス天竜観測所では、1976年観測開始以降、最大の日降水量及び日最大1時間降水量を記録。

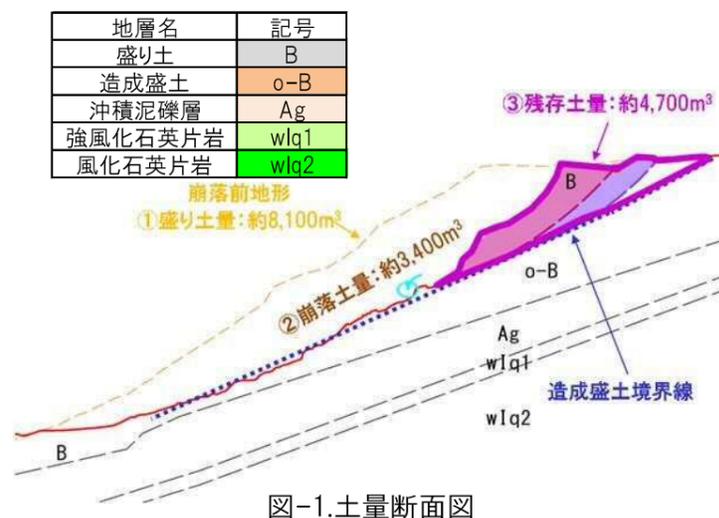
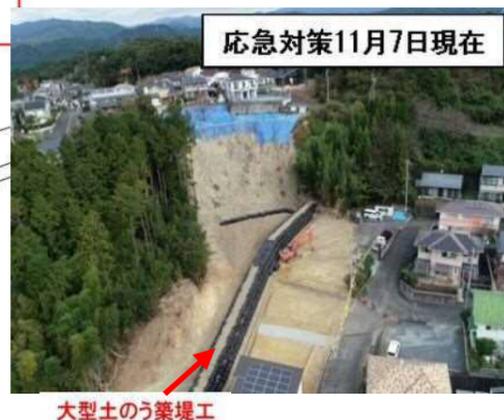
- ③令和3年と平成3年の地形データの差分より、昭和63年の林地開発完了後に実施された盛り土は約8,100m<sup>3</sup>と推定。  
崩落発生後の令和4年の計測データと令和3年の地形データの差分より、崩落土量を約3,400m<sup>3</sup>と推定。  
斜面には約4,700m<sup>3</sup>の盛り土が残存しており、更に崩落する可能性があるため、応急対策として崩落した土砂の撤去及び大型土のう築堤工等を実施。

①盛り土量	約8,100m <sup>3</sup>
②崩落土量	約3,400m <sup>3</sup>
③残存土量	約4,700m <sup>3</sup>

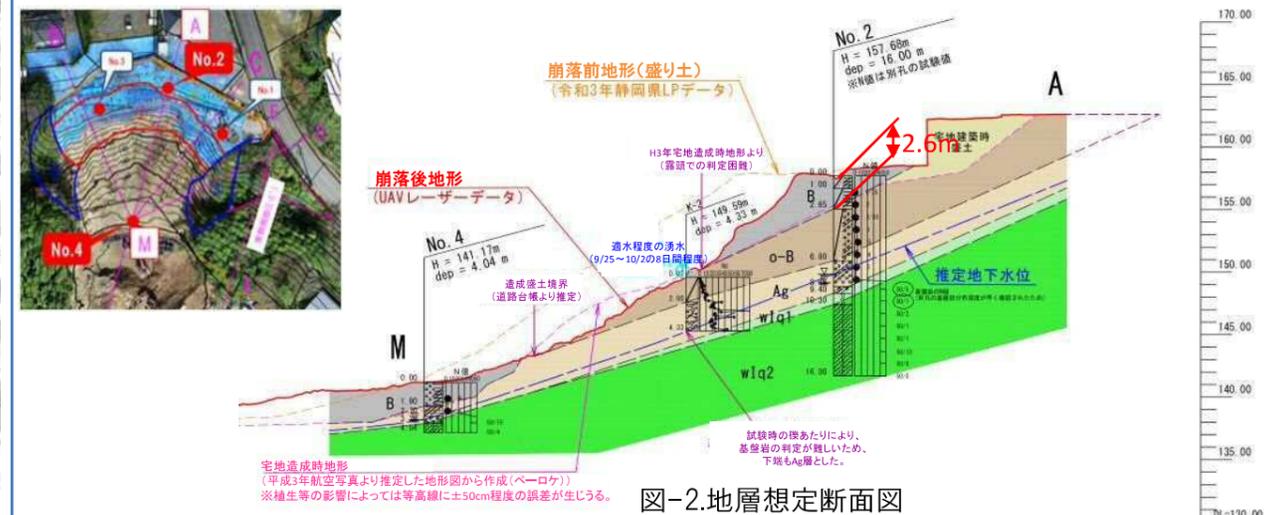
- ・盛り土の層厚把握と土質確認を目的として、斜面上部で3箇所、下部で1箇所の計4箇所地質ボーリング調査を実施。
- ・盛り土と造成盛土の境界が判明、盛り土は2.6～3.2mの厚さがありシミュレーション結果と概ね一致。
- ・崩落した土砂は、盛り土されたものと判明。

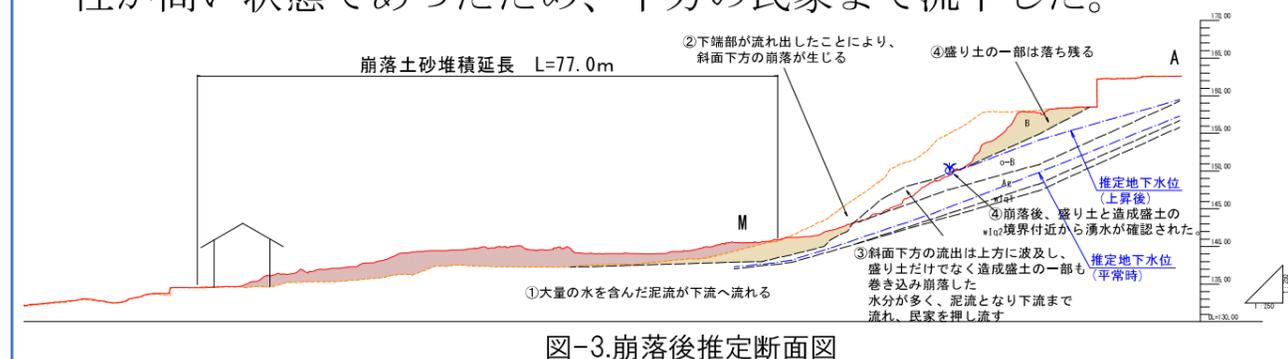
- ①台風第15号の豪雨により盛り土内の地下水位が上昇、盛り土土塊重量の増加が生じた。  
(アメダス天竜観測所：1976年観測開始以降、最大の日降水量及び日最大1時間降水量を記録)
- ②盛り土は空隙が多く、水を吸収・貯留しやすい状態であり、排水施設もなかったものと推定される。
- ③短時間での豪雨により、間隙水圧が上昇し、盛り土のせん断抵抗力が低下し、不安定な状態になる。
- ④飽和状態になり、せん断抵抗力を失った盛り土が崩落、流動性が高い状態であったため、下方の民家まで流下した。
