天竜区緑恵台土砂崩落に係る第三者による技術的検証会（第2回）概要

- 技術的検証会（第2回）では、第1回（11/15開催）の際に次回報告するとしていた内容について検証した。

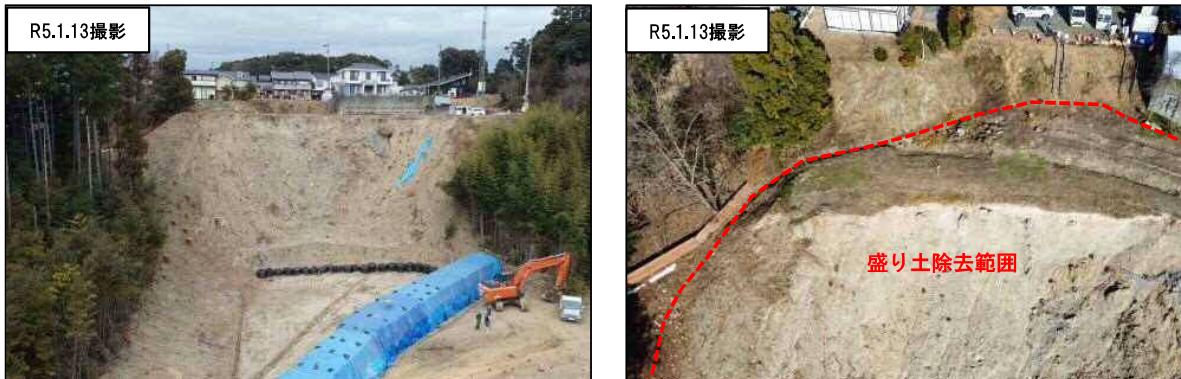
1. 発生のメカニズムの推定、検証

- ①素因：雨水が集水しやすい沢状地形の斜面に盛り土がされていた。
- ②誘因：緑恵台の近傍観測地点のうち、気象庁のアメダス天竜観測所の被災時降水量（時間最大降水量: 81.5mm/h・日最大降水量: 264.5mm）は、1976年の観測開始以降最大であった。

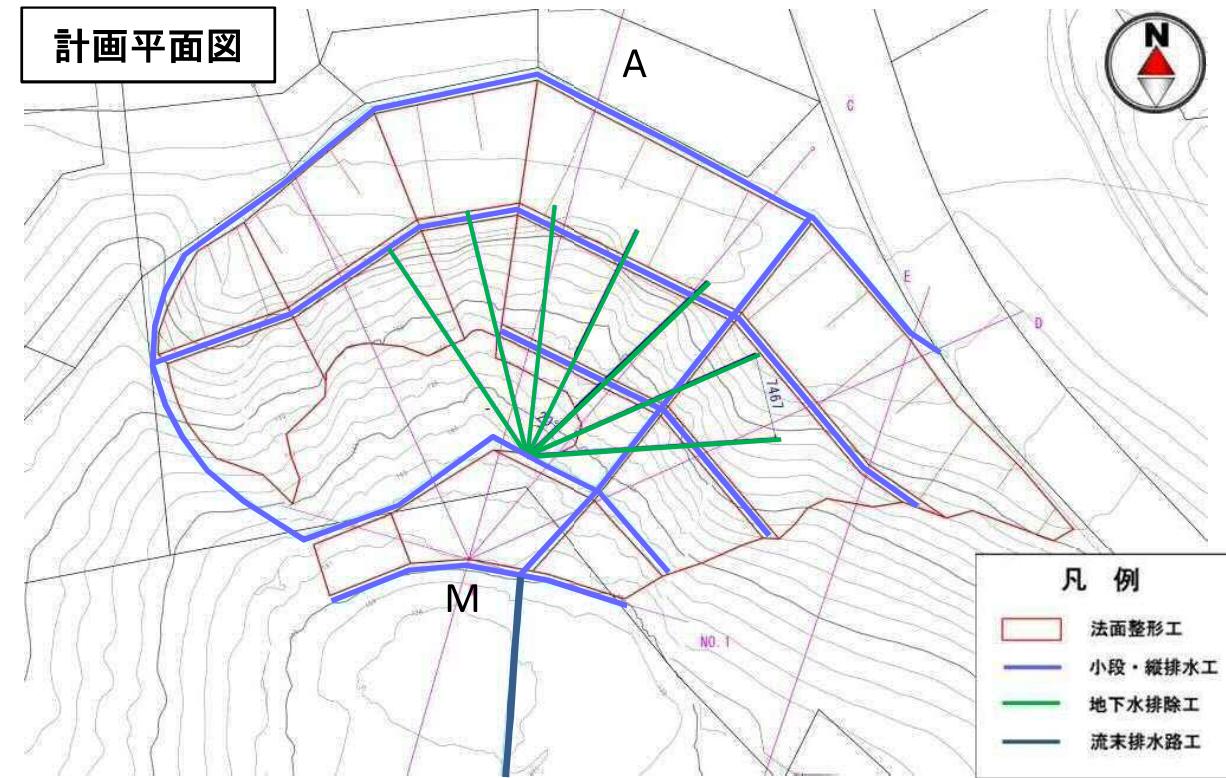
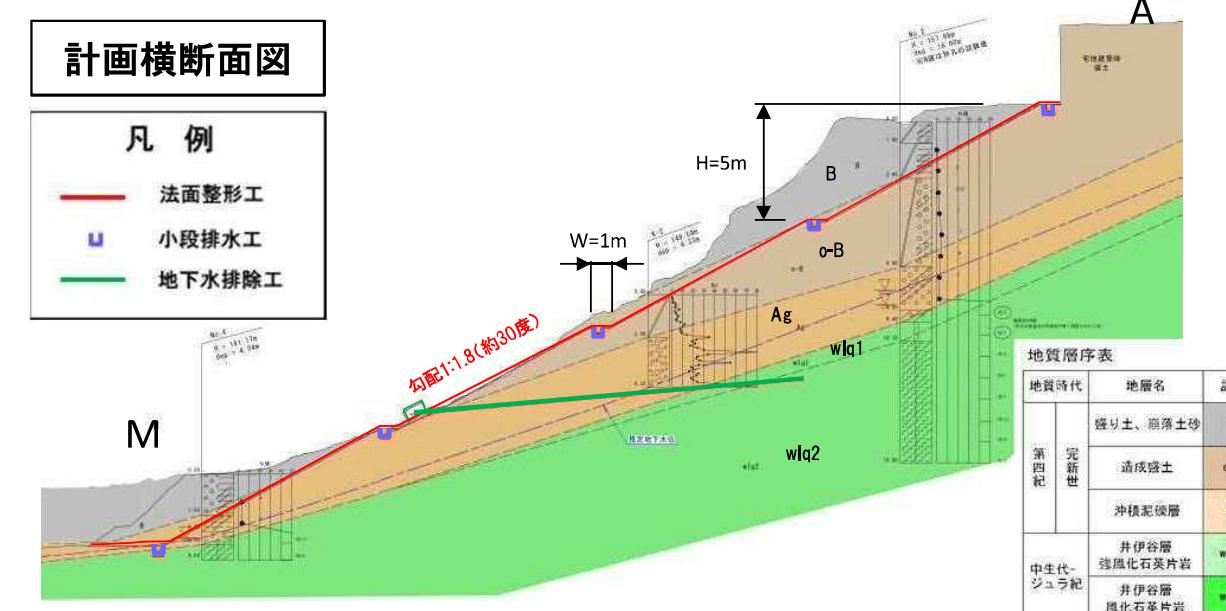
- ①盛り土除去
 - ・残存盛り土を除去し、造成盛土の法面を安定勾配の1:1.8(約30度)で整形し、高さ5m毎に幅1mの小段を設置。
 - ②排水対策
 - ・斜面内の地下水位を下げ斜面を安定させるため地下水排除工を施工。
 - ・降雨の斜面内への浸透を防ぐため法面に小段排水および縦排水を整備し、併せて流末排水路を整備して既設水路へ接続。
- ※①・②の施工内容・位置等は右図参照
