天竜区緑恵台土砂崩落に係る第三者による技術的検証会（第3回）概要

1. 土質試験結果・造成盛土斜面の安定性評価

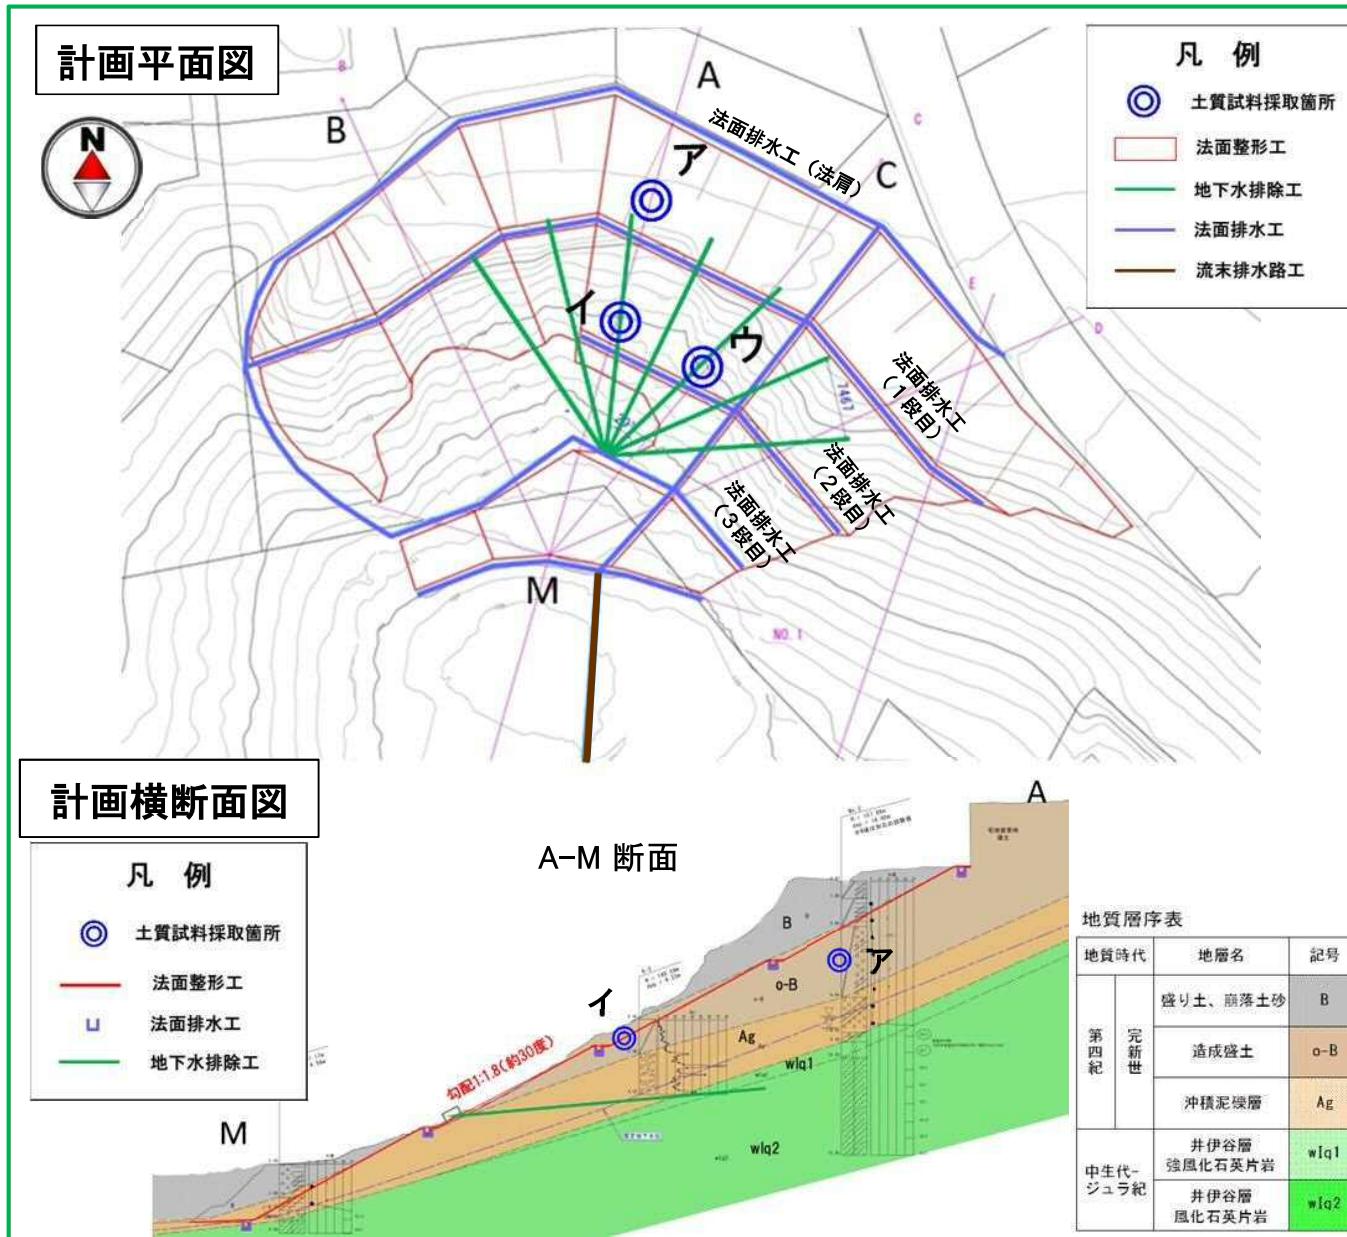
- ①土質定数決定のための試験箇所に対して、A-M測線（下図ア）上の1箇所で盛土全体の安定性評価を実施することについて、委員から意見あり。
- ②検討した結果、A-M測線（下図イ）、C-M測線（下図ウ）上の2箇所で試料を追加採取し、土質試験を実施。
- ③追加試料の土質定数を用いて安定性評価を実施（最低値を採用）したところ、造成盛土を安定勾配の1:1.8で法面整形し、地下水排除工および法面排水工を合わせた対策により、安定性が確保されることを確認。
