航空写真による土砂崩落斜面周辺の地形変遷状況

## 行政対応の事実確認資料（要約）

天竜区緑恵台・行政対応の経緯

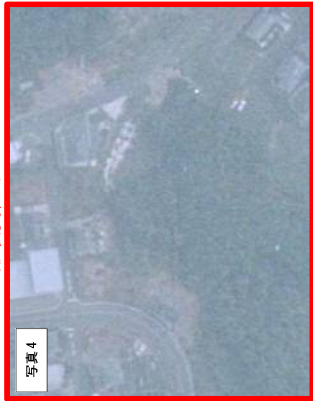
写真4

2001年 (H13年) 航空写真 (国土地理院)

構造物又は形状変化、一部樹木伐採

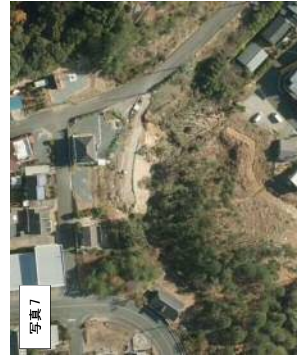
写真7

2013年 (H25年) 航空写真 (浜松市)

進入路延長、斜面の樹木減少、形状変更

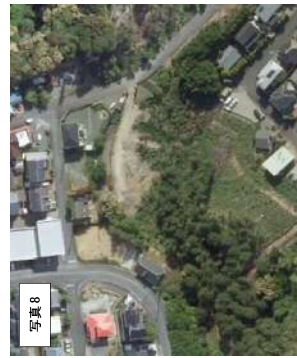
写真8

2015年 (H27年) 航空写真 (国土地理院)

斜面への土砂流出

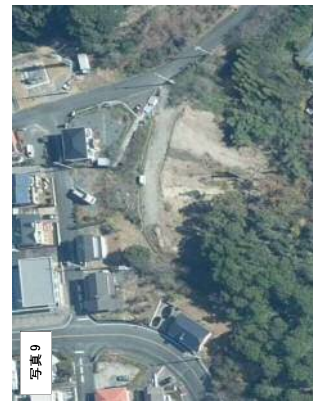
写真9

2016年 (H28年) 航空写真 (浜松市)

進入路幅広、斜面の裸地増加、倒木

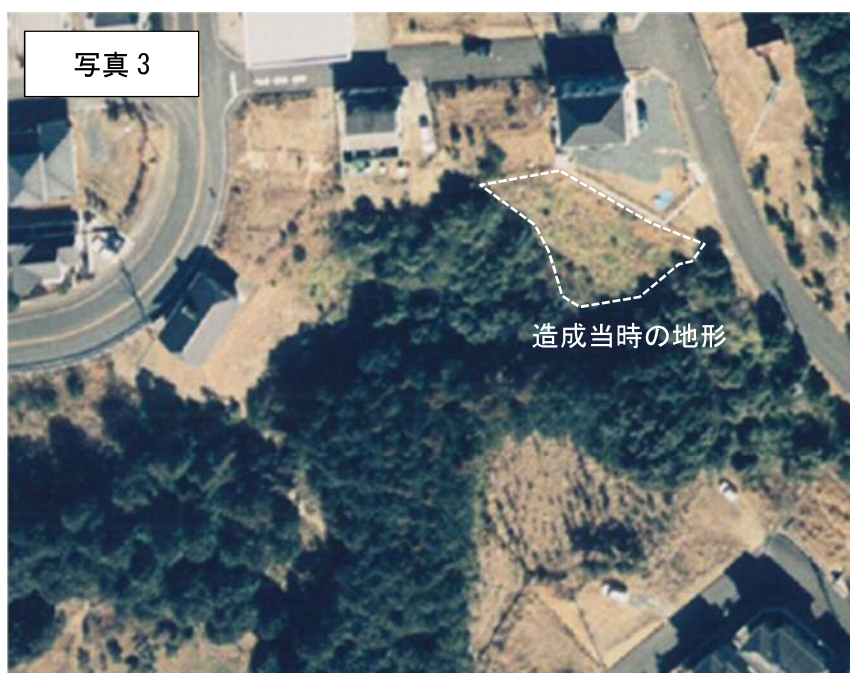
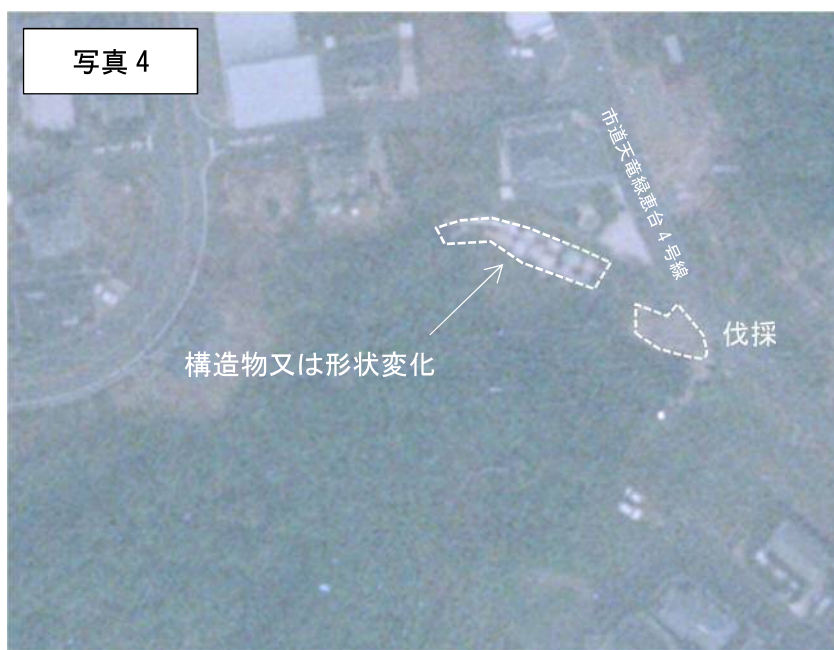
1998年（H10年） → 2001年（H13年）

1998年時点では、緑恵台の造成当時と同等の地形で大きな形状の変化は見受けられないが、2001年時点では市道天竜緑恵台4号線付近で樹木を伐採した様子が見受けられる。

また、斜面地頭部に何等かの構造物が設置され形状の変更が見受けられる。よって、2001年頃から斜面地頭部の形状変更があったものと推察される。

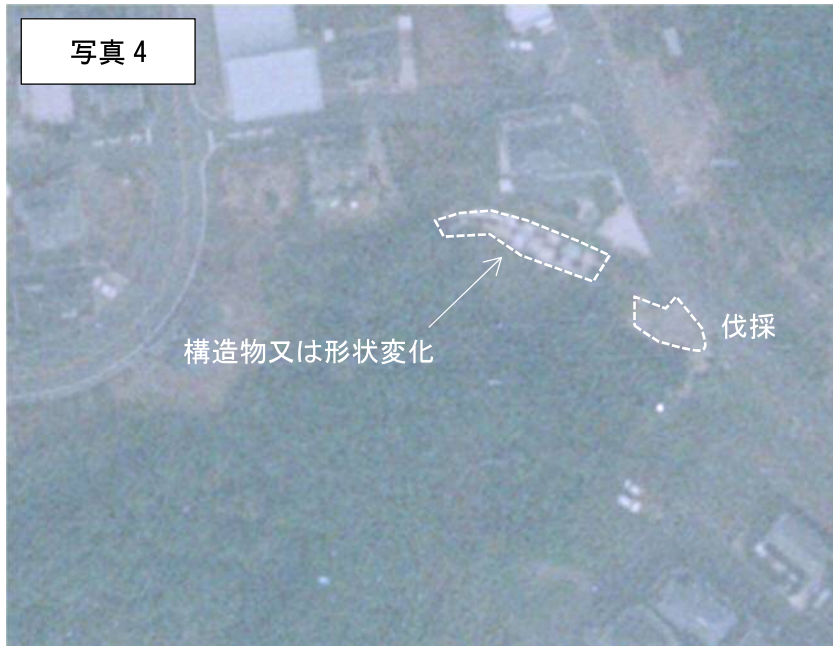
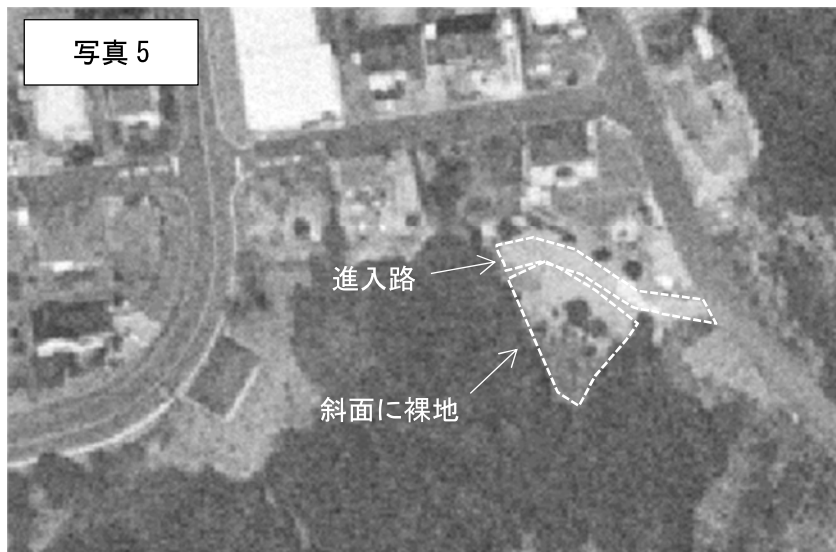
2001年（H13年） → 2004年（H16年）

2001年と比較し、2004年時点では進入路が形成され斜面地に裸地が見受けられることから、この頃には土砂の搬入が行われていたと推察される。

また、所有者 [REDACTED] の証言による「平成15年頃から埋め立てを頼んでいる」時期とも重なる。

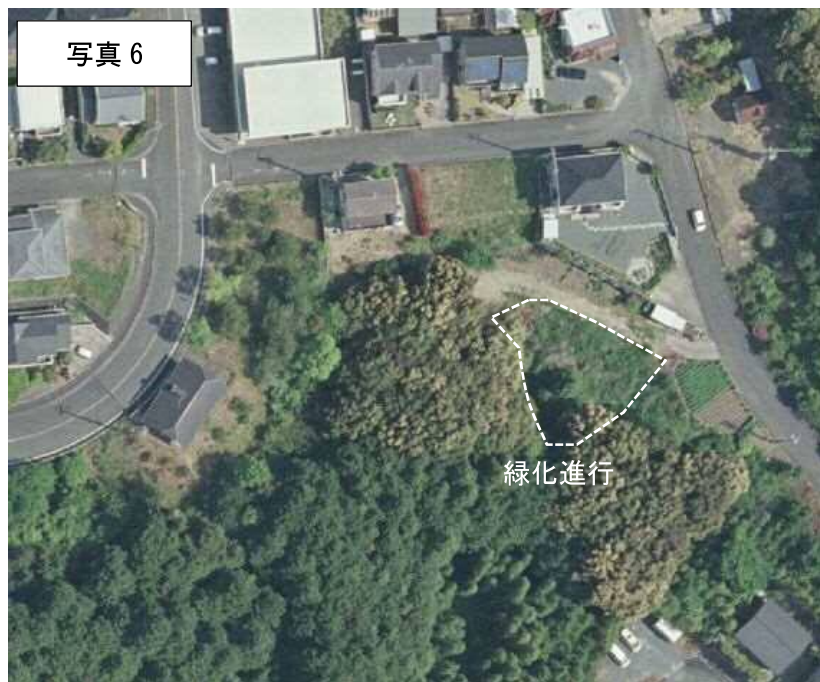
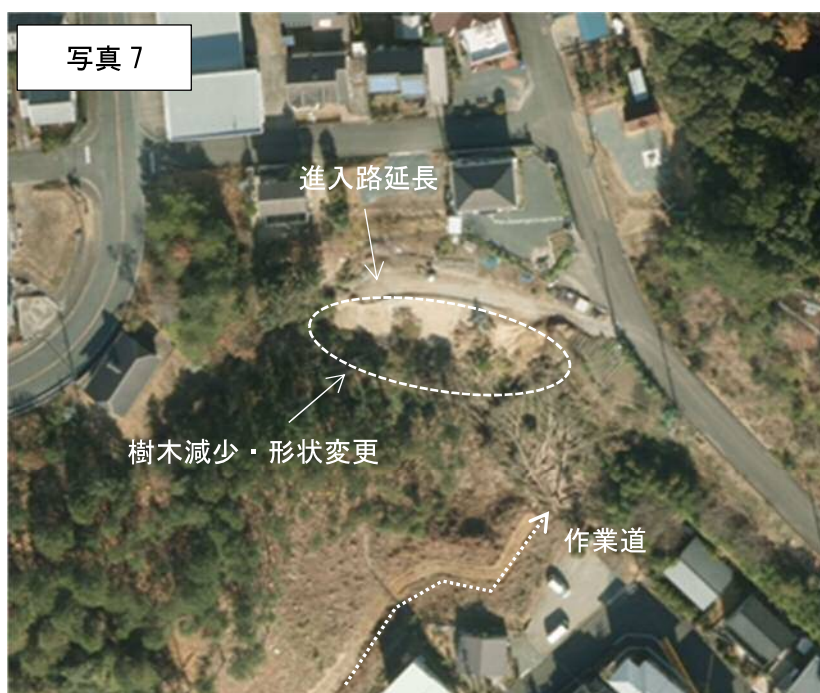
2009年（H21年） → 2013年（H25年）

2009年と比較し、2013年時点では進入路が延長され、斜面地の明らかな形状の変更が見受けられ、特に斜面西側の変化が顕著である。また、斜面地の南側に隣接土地所有者による森林法の届出に基づいた伐採に伴う作業道が形成されている。

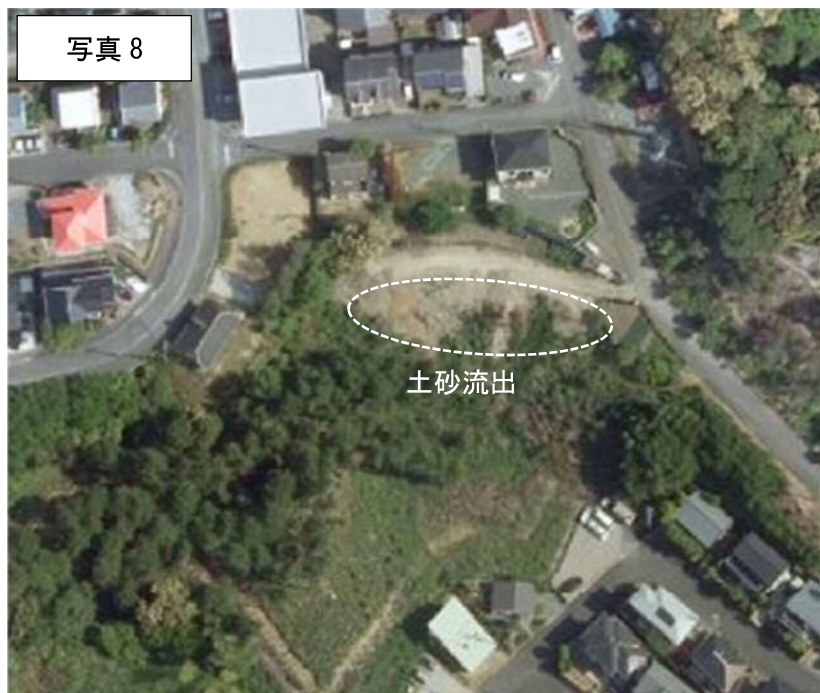
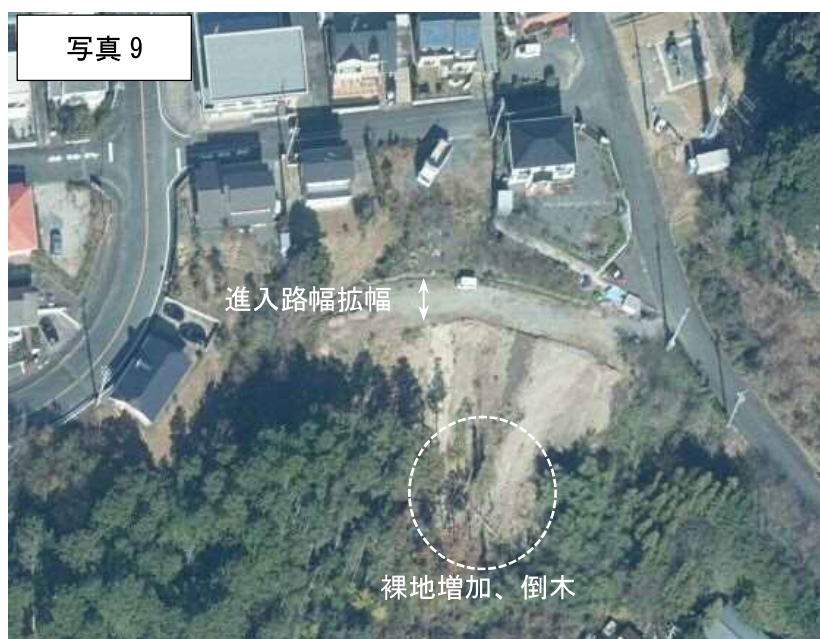
2015年（H27年） → 2016年（H28年）

2015年と比較し、2016年時点では進入路幅が拡幅されており、斜面の裸地が増加し斜面下端付近には倒木も見受けられる。また、斜面上端から下端方向に土砂が流出している様子もあり、大きな形状変更が見受けられる。

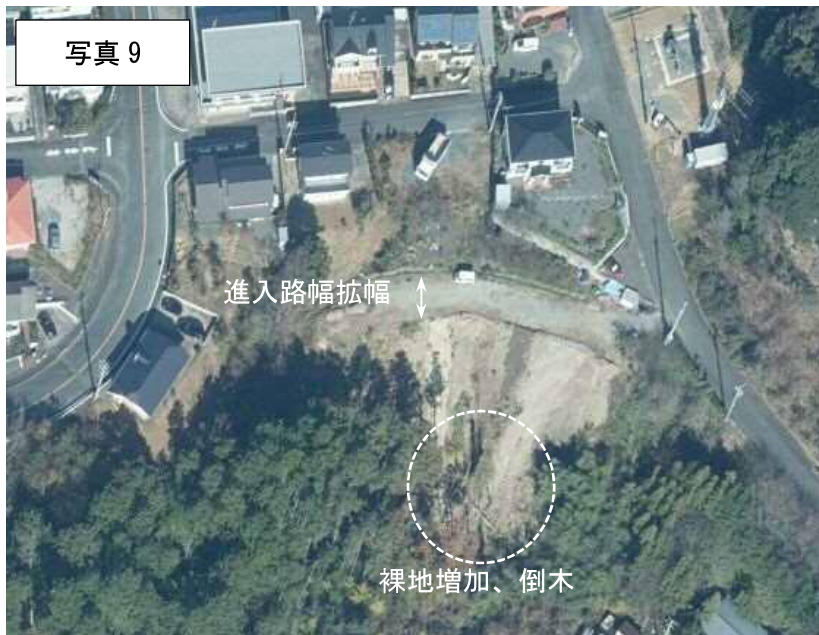
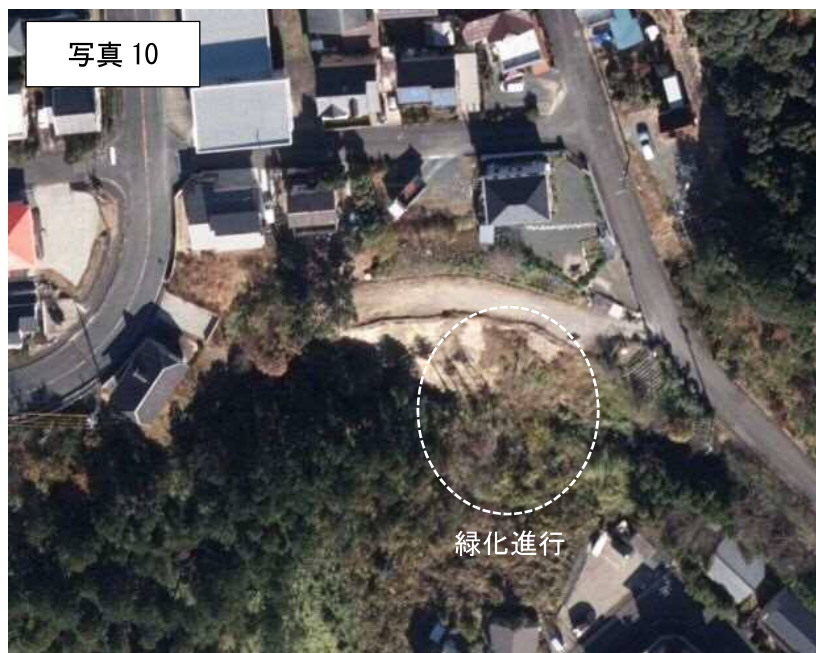
2016年（H28年） → 2019年（R1年）

2016年と比較し、2019年時点では大きな変状は見受けられないが緑化が進行した。
