本件盛り土の経緯 (H22、H25、H27、R02、R03) 第 2 回行政対応検証会 資料 6

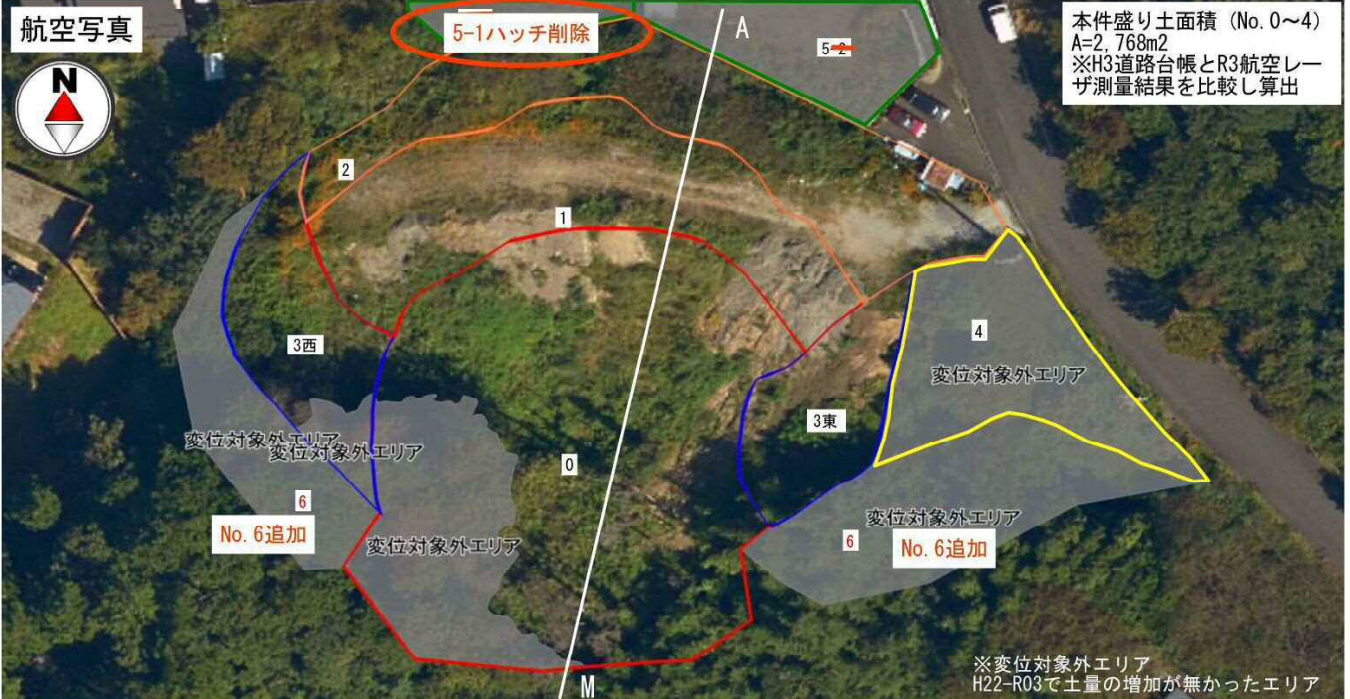
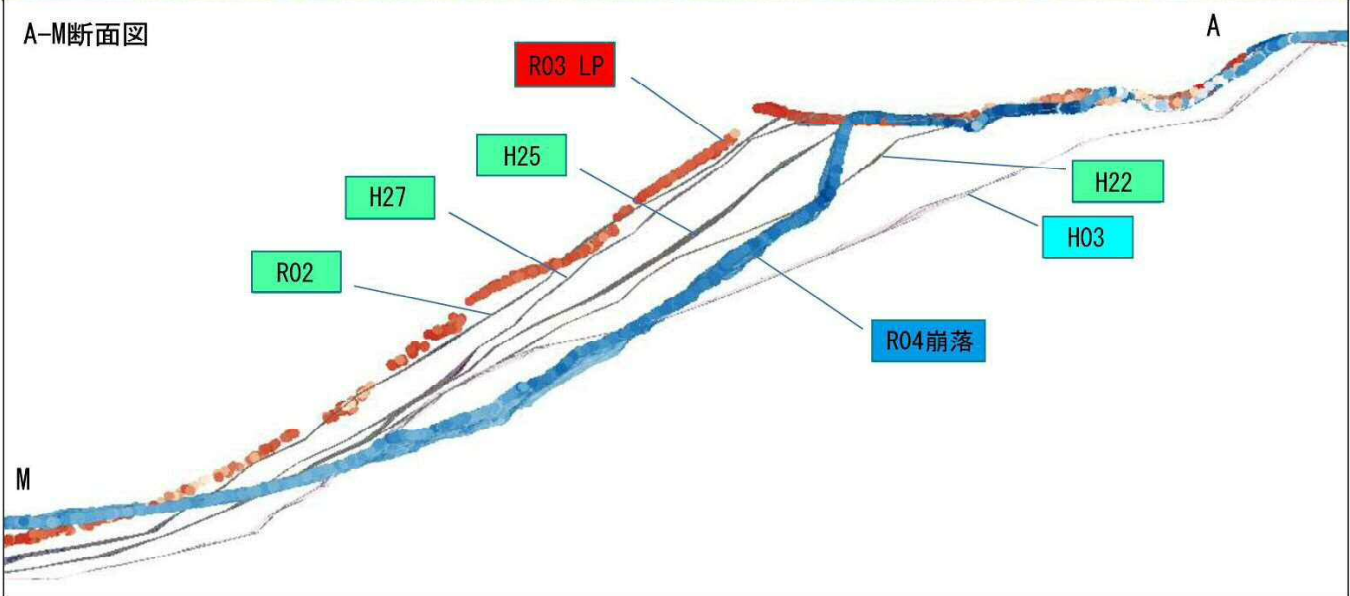
- ・各年度の航空写真から地形図・断面図をおこし (R03LPを除く)、斜面の形状を把握 (A-M断面図参照)。
- ・0~5-2の各ブロック内のたい積を計算し、本件盛り土の増加量を以下の表に整理した。

※R03LP及びR04崩落のデータは3次元点群データを基に作成したものである。  
 ※H03、H22、H25、H27、R02のデータは航空写真からおこした地形図・断面図を基に作成したものである。
