天竜区緑恵台土砂崩落原因調査報告書

浜 松 市

2023 年 8 月 7 日

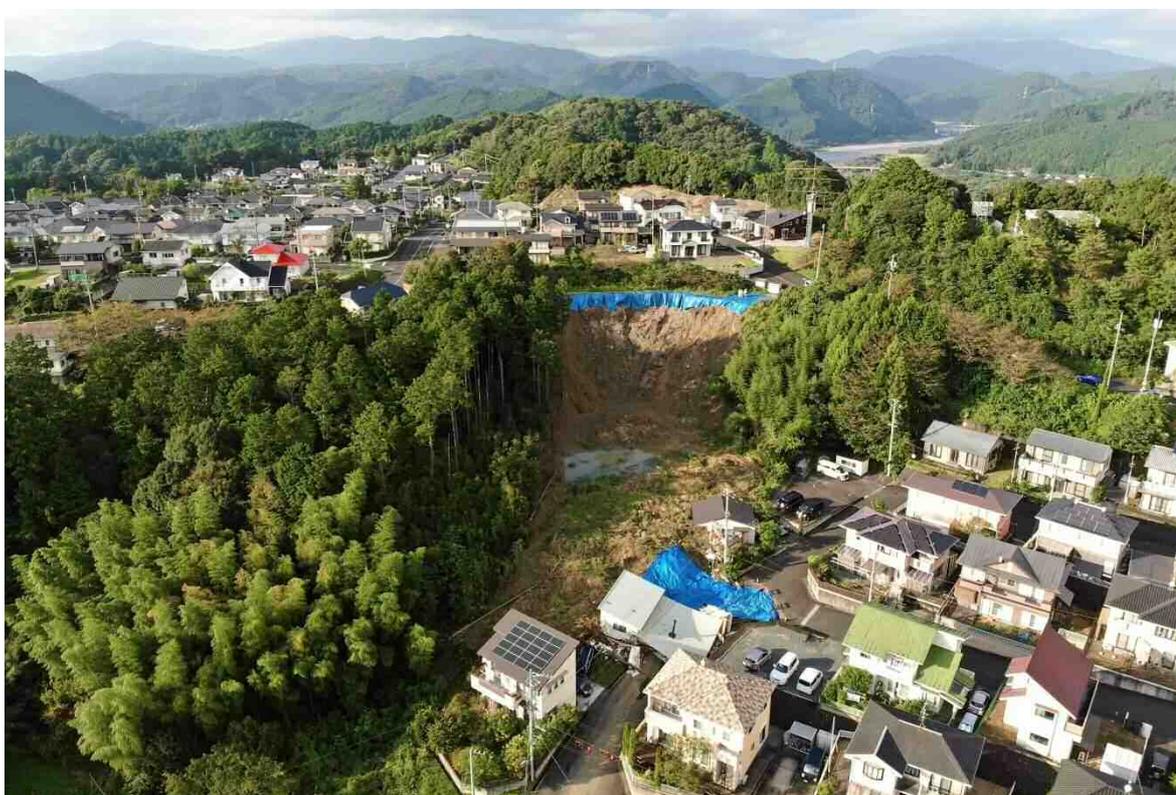
写真 1.1 被災状況 (2022年9月25日撮影)

台風第15号の影響により浜松市天竜区緑恵台において、2022年9月24日未明、土砂崩れが発生し、住宅3軒が被害を受け、住民3人が負傷した。

今回の災害をもたらした降雨(降り始めとなる2022年9月23日0時から降り終わりの2022年9月24日3時まで)は、時間最大雨量60mm/h^{注1}、累積雨量292mmであり、特に時間40mm/h以上の激しい雨が4時間と短時間に連続して観測されるなど、近年稀にみる豪雨であった(5-2頁参照)。

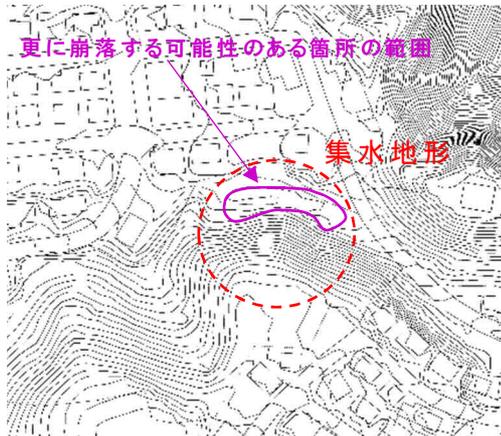
図-2.2.1 崩落前の地形図
(2021年静岡県LPデータ)

更に崩落する可能性のある箇所の範囲は、旧地形が集水地形を呈している図-2.2.1に示す範囲のうち、今回の崩落により急崖^{注3}を成している範囲とした。

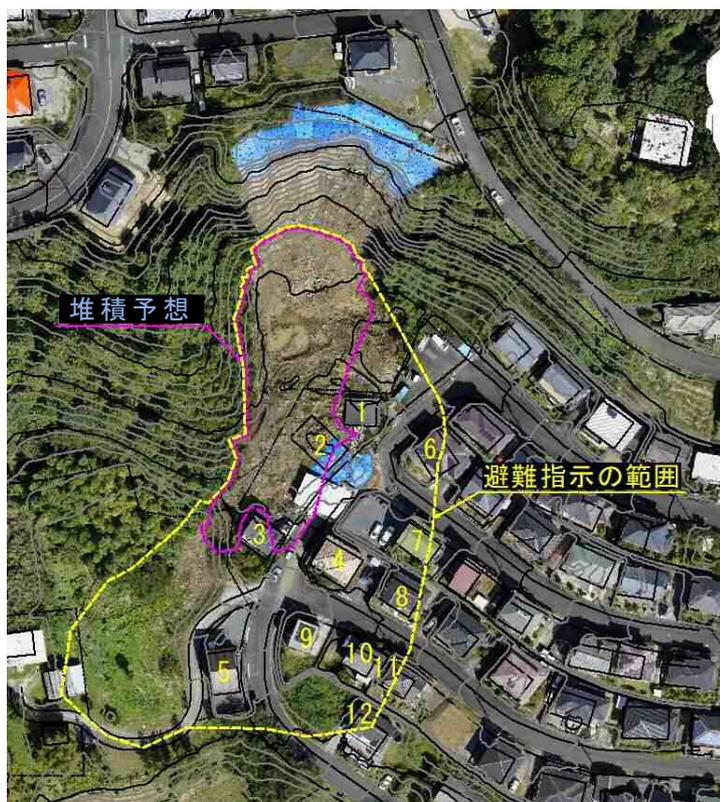
図-3.1.1 避難指示範囲(平面図)

次に発生する崩落が生じた場合、斜面下方の現地形の低部を埋めるように、0.5～1m程度の厚さで土砂が堆積すると想定される。土石流の停止角度は2度であることから、堆積範囲外郭で地形傾斜が2度となる地点を避難指示範囲として設定した(図-3.1.1参照)。

避難指示の対象となるのは、12世帯、26名(12軒)である。

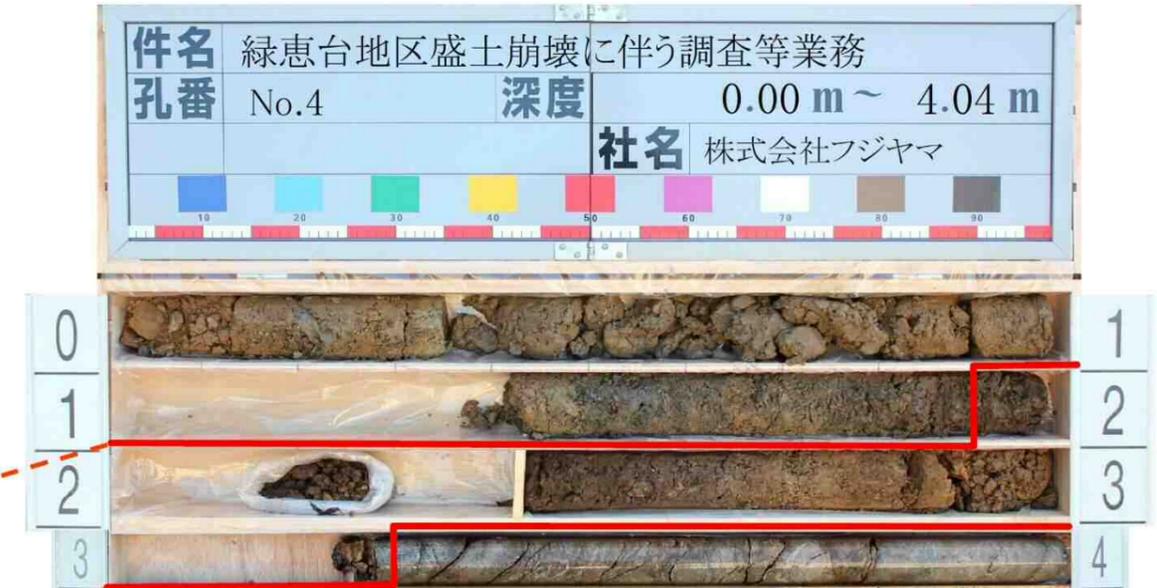
図-4.3.4 No.4 地点のボーリング柱状図、コア写真

No.4 地点のボーリングコアの状況から、盛り土(B)(盛り土もしくは崩落土砂)と地山(Ag)との地層境界は GL-1.90m 付近と考えられる(図-4.1.5 参照)。なお、調査位置平面図(図-4.1.1)に示した造成盛土の範囲(道路台帳図を参考)から、No.4 地点には造成盛土(o-B)が分布しないものと判断した。
