国道152号災害復旧だより

令和2年
9月号

発行元：浜松市 土木部 天竜土木整備事務所

この「国道152号災害復旧だより」では、天竜区龍山町内の国道152号で発生した災害の復旧状況を毎月お知らせします。

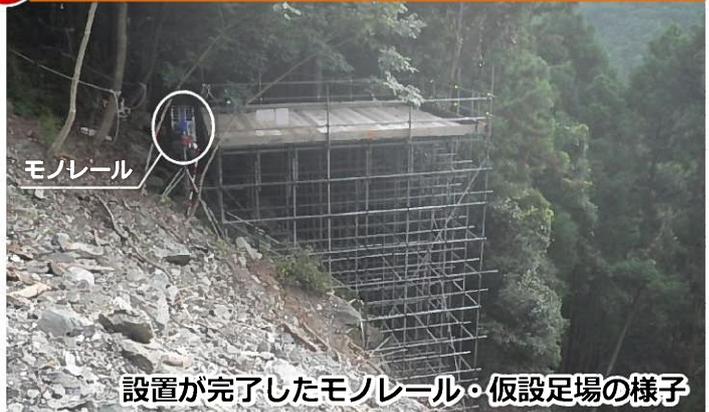
1 大瀬トンネル北 (龍山町瀬尻)

設置が完了したモノレール・仮設足場の様子

- ・工事の支障となる立木を伐採しました。
- ・工事に必要な資機材を崩壊斜面中腹まで運搬するためにモノレール (L=310m)を設置しました。

- ・工事に必要な資機材を崩壊斜面上部まで運搬するための通路・設備を設置します。
- ・施工中の落石対策として、崩壊斜面に仮設の待受ネットを設置します。

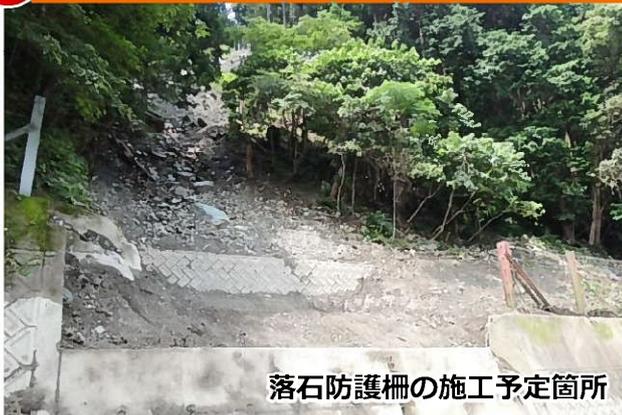
2 秋葉トンネル北 (龍山町大嶺)

落石防護柵の施工予定箇所

- ・流出した土砂の撤去が完了しました。

- ・落石防護柵の設計を行います。

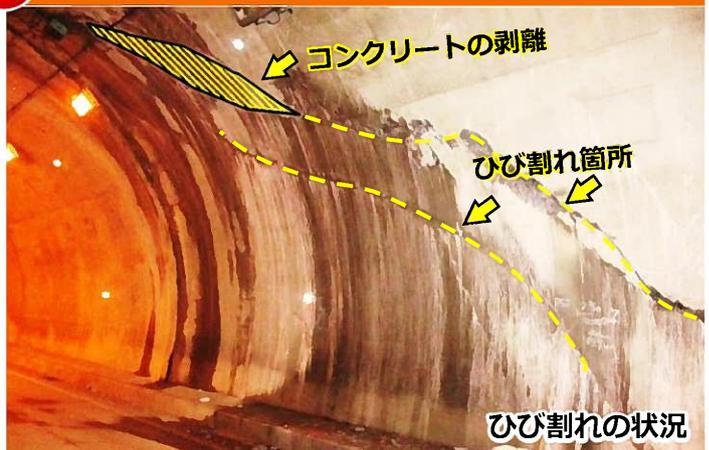
3 秋葉トンネル (龍山町大嶺)

ひび割れの状況

トンネルの変状は地すべりが原因と考えられることから、トンネル内部の状況調査と並行して地すべりに関する調査を実施します。

- ・7月29日に秋葉トンネル災害対策委員会を開催。
- ・トンネル内部の変状調査を行いました。
- ・周辺の山の踏査を行い、地すべり観測・調査に使用する機器の設置を開始しました。

- ・引き続きトンネル内・地すべりの観測を行います。

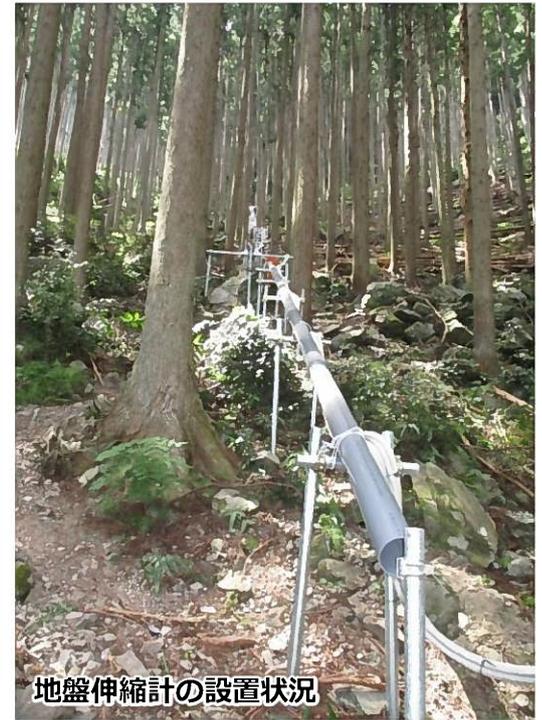
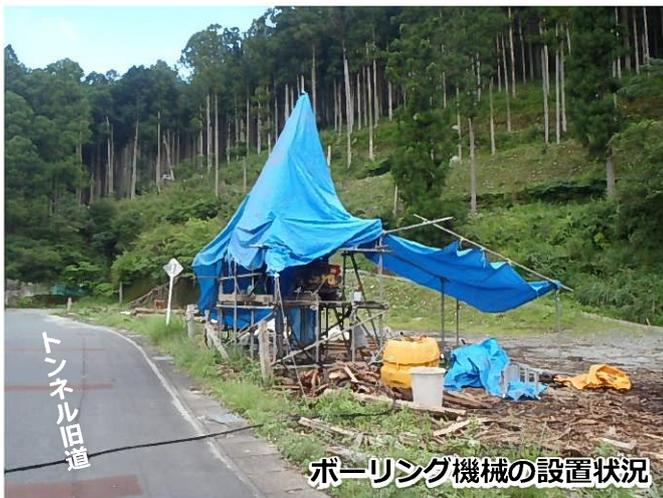
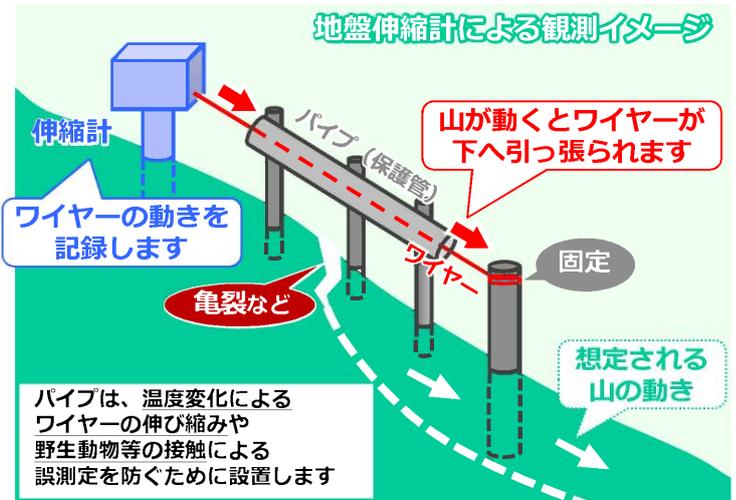
秋葉トンネル周辺で実施する調査

▶内空変位計測

測量機器を使って、トンネル内に設置した観測点の変位を観測しています。（7月20日より実施）

▶ひび割れ等の計測

トンネル内に発生したひび割れの幅などの計測を定期的に行っています。（7月14日より実施）

▶地盤伸縮計による観測

トンネル周辺の山に、山の動きを観測する機器を設置し地すべりの進行を観測しています。（8月17日より実施）

▶ボーリング調査

トンネル周辺の地質を調査し地すべりの規模や状況を把握します。現在、ボーリング機械による掘進を行っています。
