## ② 現状と課題の整理

### i 石垣保存・修復の経緯

### ア 石垣が立地する土地の地形、地質、樹木の生育状況等と石垣の関係について

## イ 石垣の緩み孕みなどの進行状況に基づく崩壊の危険度について

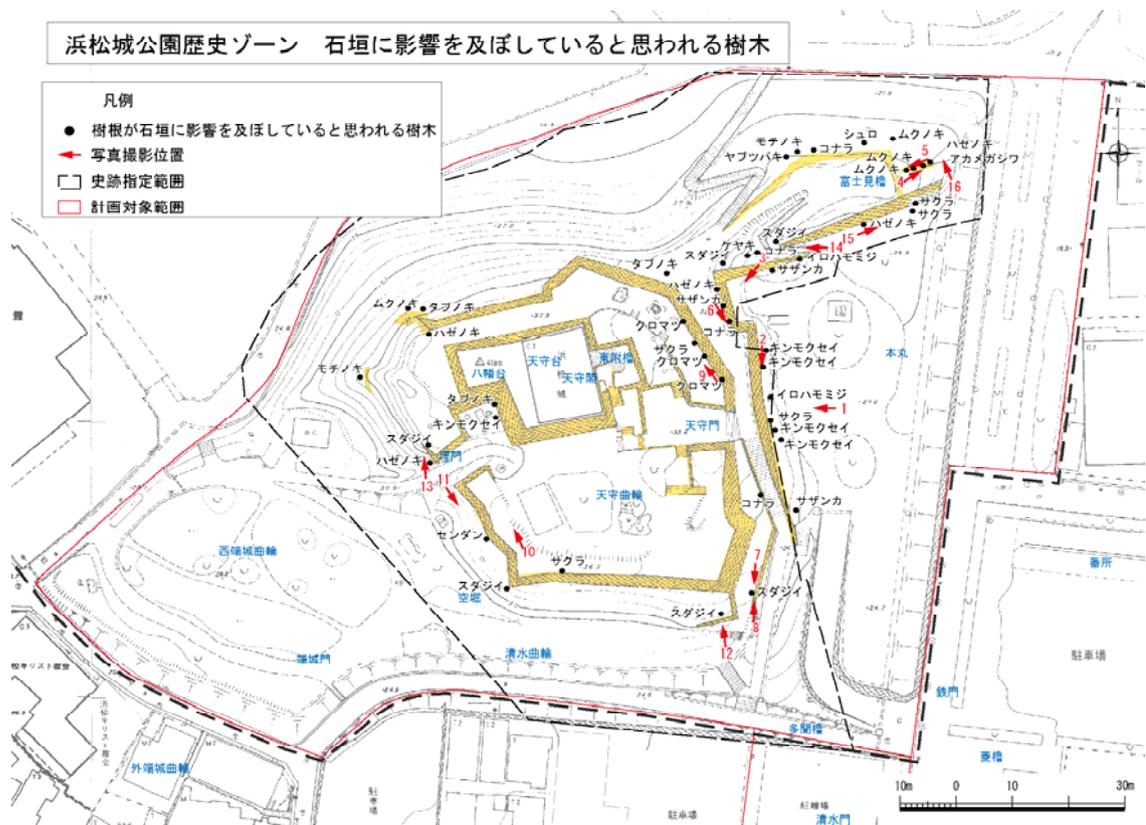
- ・三方原台地の端の崖に接しているため、崩壊、洗掘などによる自然の侵食作用による変状が見られる。これにより、石垣の基底部を崩壊させている箇所も見られる。地質は更新世の東鴨江累層が基盤をなしており、未固結の小礫混り中細砂から構成され、砂礫層を介在している。（平成元年度浜松城石垣変状調査及び測量委託の結果より）
- ・人為的な作用では、防空壕の陥没が石垣の崩壊に影響していると考えられる箇所が八幡台西側に見られる。今後、この辺りの石垣の修復を行う場合は、防空壕の位置と規模を調査することが望ましい。（平成元年度浜松城石垣変状調査及び測量委託の結果より）
- ・石垣上に生育している樹木や近接している樹木について調査した。これらの樹木が生育するにしたいが、その樹根が石垣に影響を及ぼしてしまうことから、これらの樹木については、最優先で伐採することが望まれる。ただし、伐採に関しては、幹を切ることであり、かえって根が枯れて空洞が生じ、雨水の浸透、石垣の緩みを生じる危険があるため、樹種や石垣の状態によって個別に検討することが望まれる。

注意) 石垣上に生育している樹木や近接している樹木について整理した。

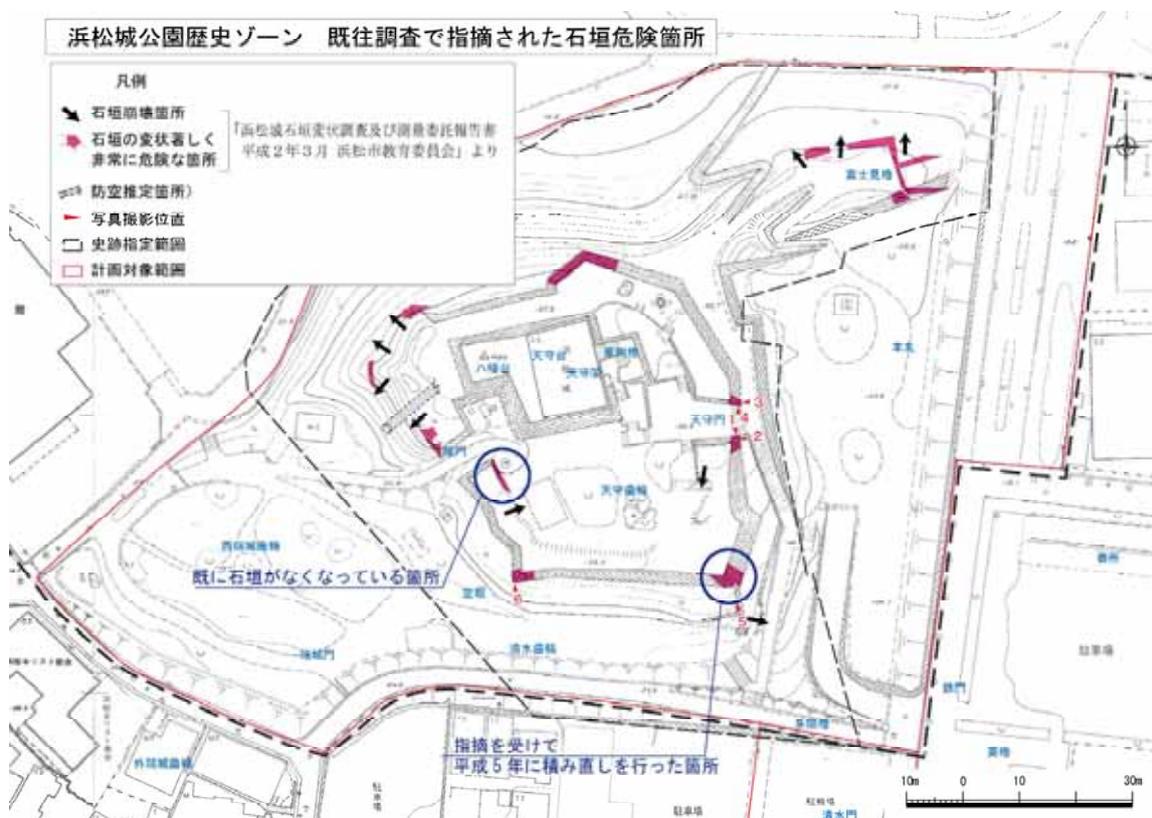
- ・現地踏査（立面を目視）によって、危険箇所を調査し、その位置を下図に示した。  
（平成元年度浜松城石垣変状調査及び測量委託の結果より）
- ・石垣変状の要因は、① 地すべり崩壊、洗掘など石垣基礎地盤によるもの、② 石垣石の破損、風化、施工不良など石垣に起因する変状、③ 樹根に起因する変状が認められた。  
（平成元年度浜松城石垣変状調査及び測量委託の結果より）
- ・平成 20 年度、平成 21 年度の石垣調査結果では、定点の移動に関しては、大きな移動は見られなかった。測量調査の誤差を超えての数値がでなかったことから、新たに立ち入り禁止等の措置を講じるまでの危険の恐れはないと判断している。  
（平成 20 年度、平成 21 年度浜松城石垣調査業務委託の結果より）

注意) 現状で立ち入り可能な箇所を撮影した。
