7. 残存盛り土対策

7-1 盛り土除去

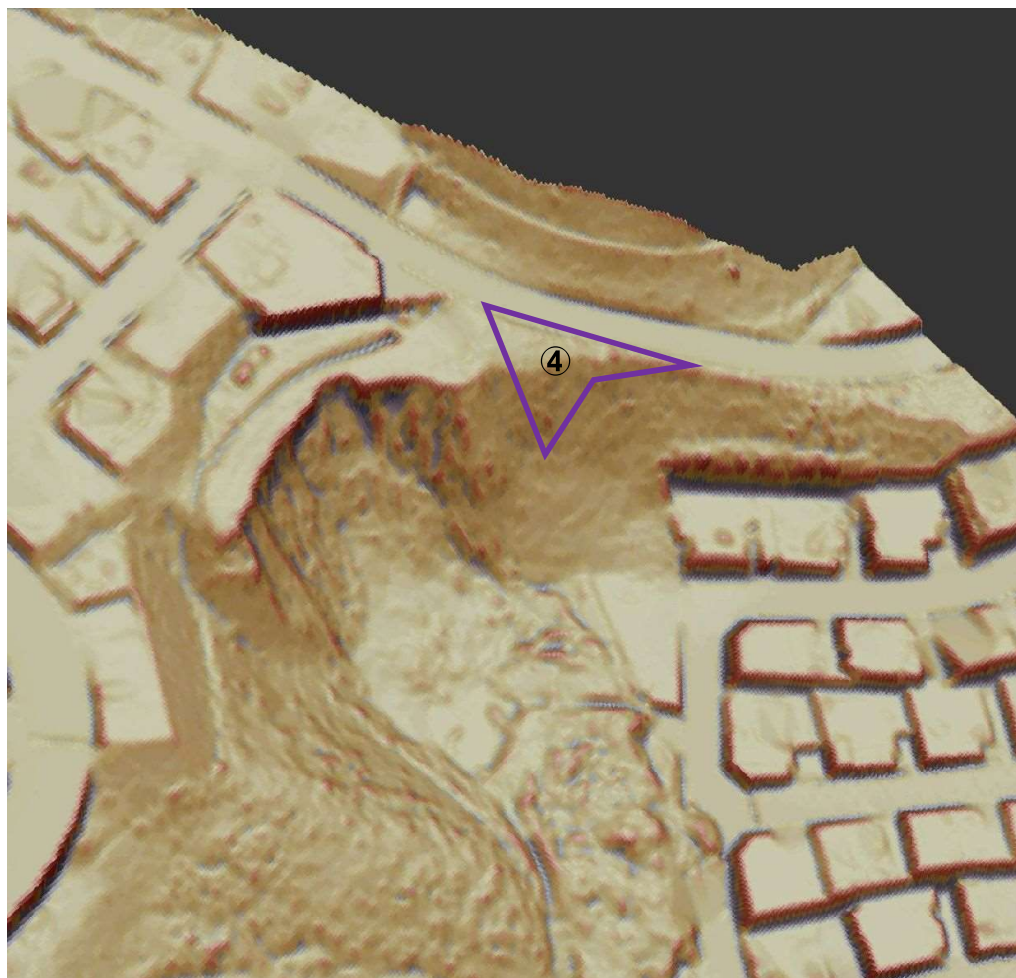
図-7.1.3 陰影図

道路直下は過去に耕作地として使用されていたこともあり、簡易貫入試験の結果からも緩い表土が堆積している。斜面勾配は40°程度であり、崩落の危険がある。陰影図や横断図からも一連の盛り土と想定され、連続した増破が懸念されるため、緊急性があると評価できる。
