# 天竜区緑恵台土砂崩落原因調査報告書

浜 松 市

令和 5 年 1 月 17 日

## 天竜区緑恵台土砂崩落原因究明調査報告書

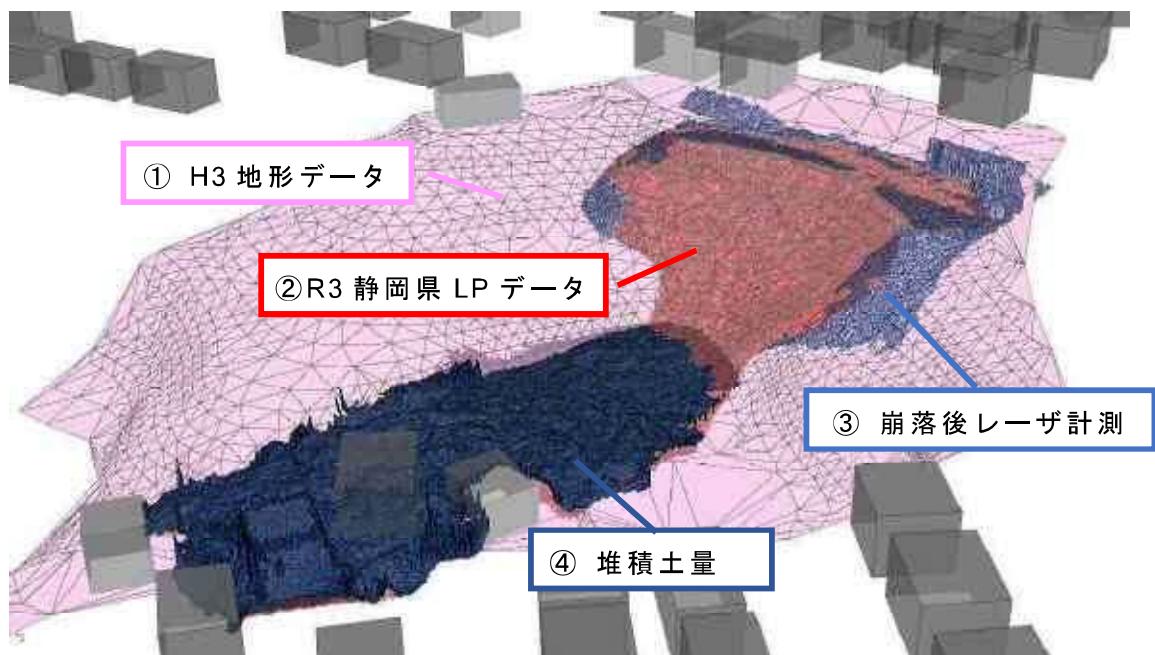
図-2.1.1 点群データより作成した TIN (不整三角形網)

盛り土量 : ②(令和 3 年静岡県 LP データ)-①(平成 3 年地形データ<sup>注 1</sup>)=8,100m<sup>3</sup>

崩落量 : ②(令和 3 年静岡県 LP データ)-③(令和 4 年 UAV 計測<sup>注 2</sup>)=3,400m<sup>3</sup>

上記より、落ち残った盛り土量 :  $8,100 - 3,400 = 4,700 \text{ m}^3$

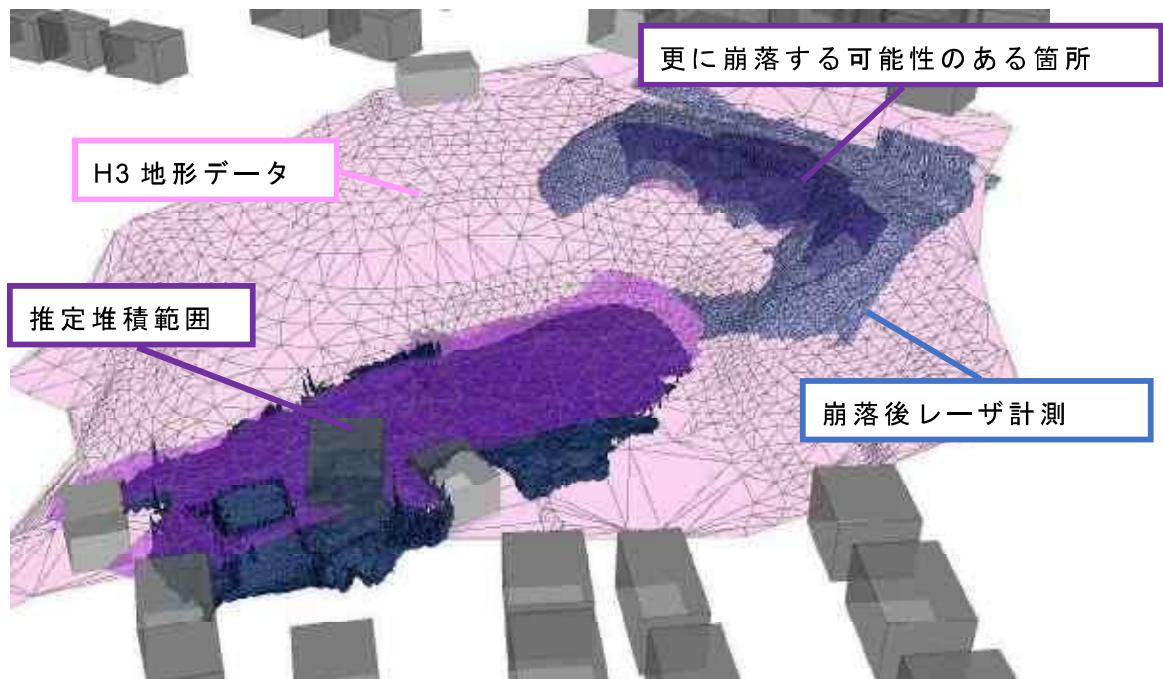
図-2.3.1 落ち残った盛り土のうち更に崩落する可能性のある土砂の堆積範囲

3次元モデルから崩落した土砂は斜面下方の現地形の底部を埋めるように堆積することが想定されるため、地形データから更に崩落する可能性のある土量約  $2,000\text{m}^3$  の堆積範囲を推定した(図-2.3.1 参照)。

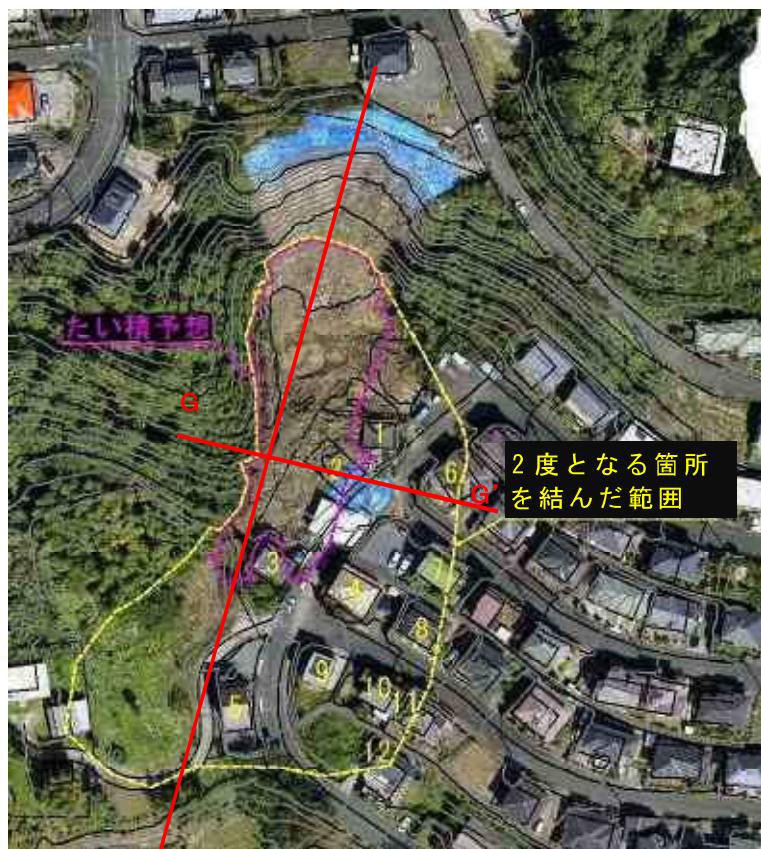
図-2.3.2 堆積範囲及び現地形の傾斜が2度となる箇所を抽出し結んだ範囲  
(2022年9月26日撮影)

「土砂災害防止法施行令 第二条」によると土砂災害警戒区域は「土石流の発生のおそれのある溪流において、扇頂部から下流で勾配が 2 度以上の区域」とされ

ていることから、更に崩落する可能性のある土砂の堆積範囲よりも低い地点で現地形の傾斜が2度となる箇所を抽出し結んだ範囲を以下に示した(図-2.3.2、図-2.3.3参照)。

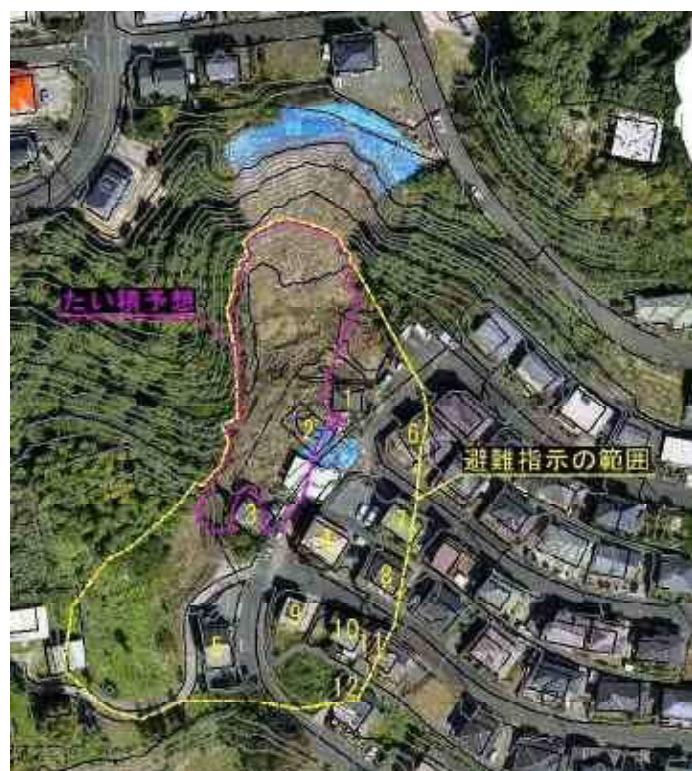
図-3.1.1 避難指示範囲（平面図）

次に発生する崩落が生じた場合、斜面下方の現地形の低部を埋めるように、0.5～1m程度の厚さで土砂が堆積すると想定される。土石流の停止角度は2度であることから、堆積範囲外郭で地形傾斜が2度となる地点を避難指示範囲として設定した(図-3.1.1参照)。

避難指示の対象となるのは、12世帯、26名(12軒)である。

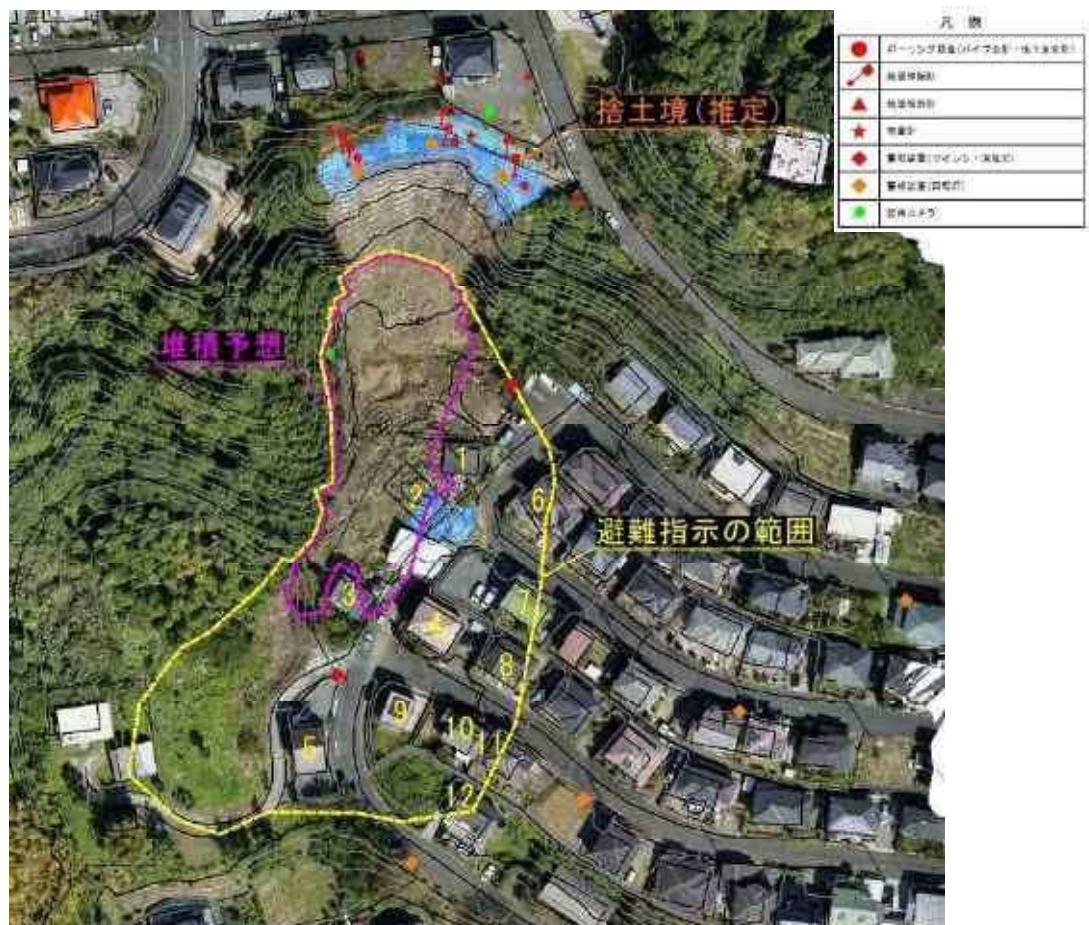
図-3.2.1 警戒監視体制 (2022年9月26日撮影)

2022年10月5日までに地盤伸縮計、雨量計、監視カメラを設置し、警戒を行っている(図-3.2.1、写真-3.2.1～写真-3.2.5参照)。

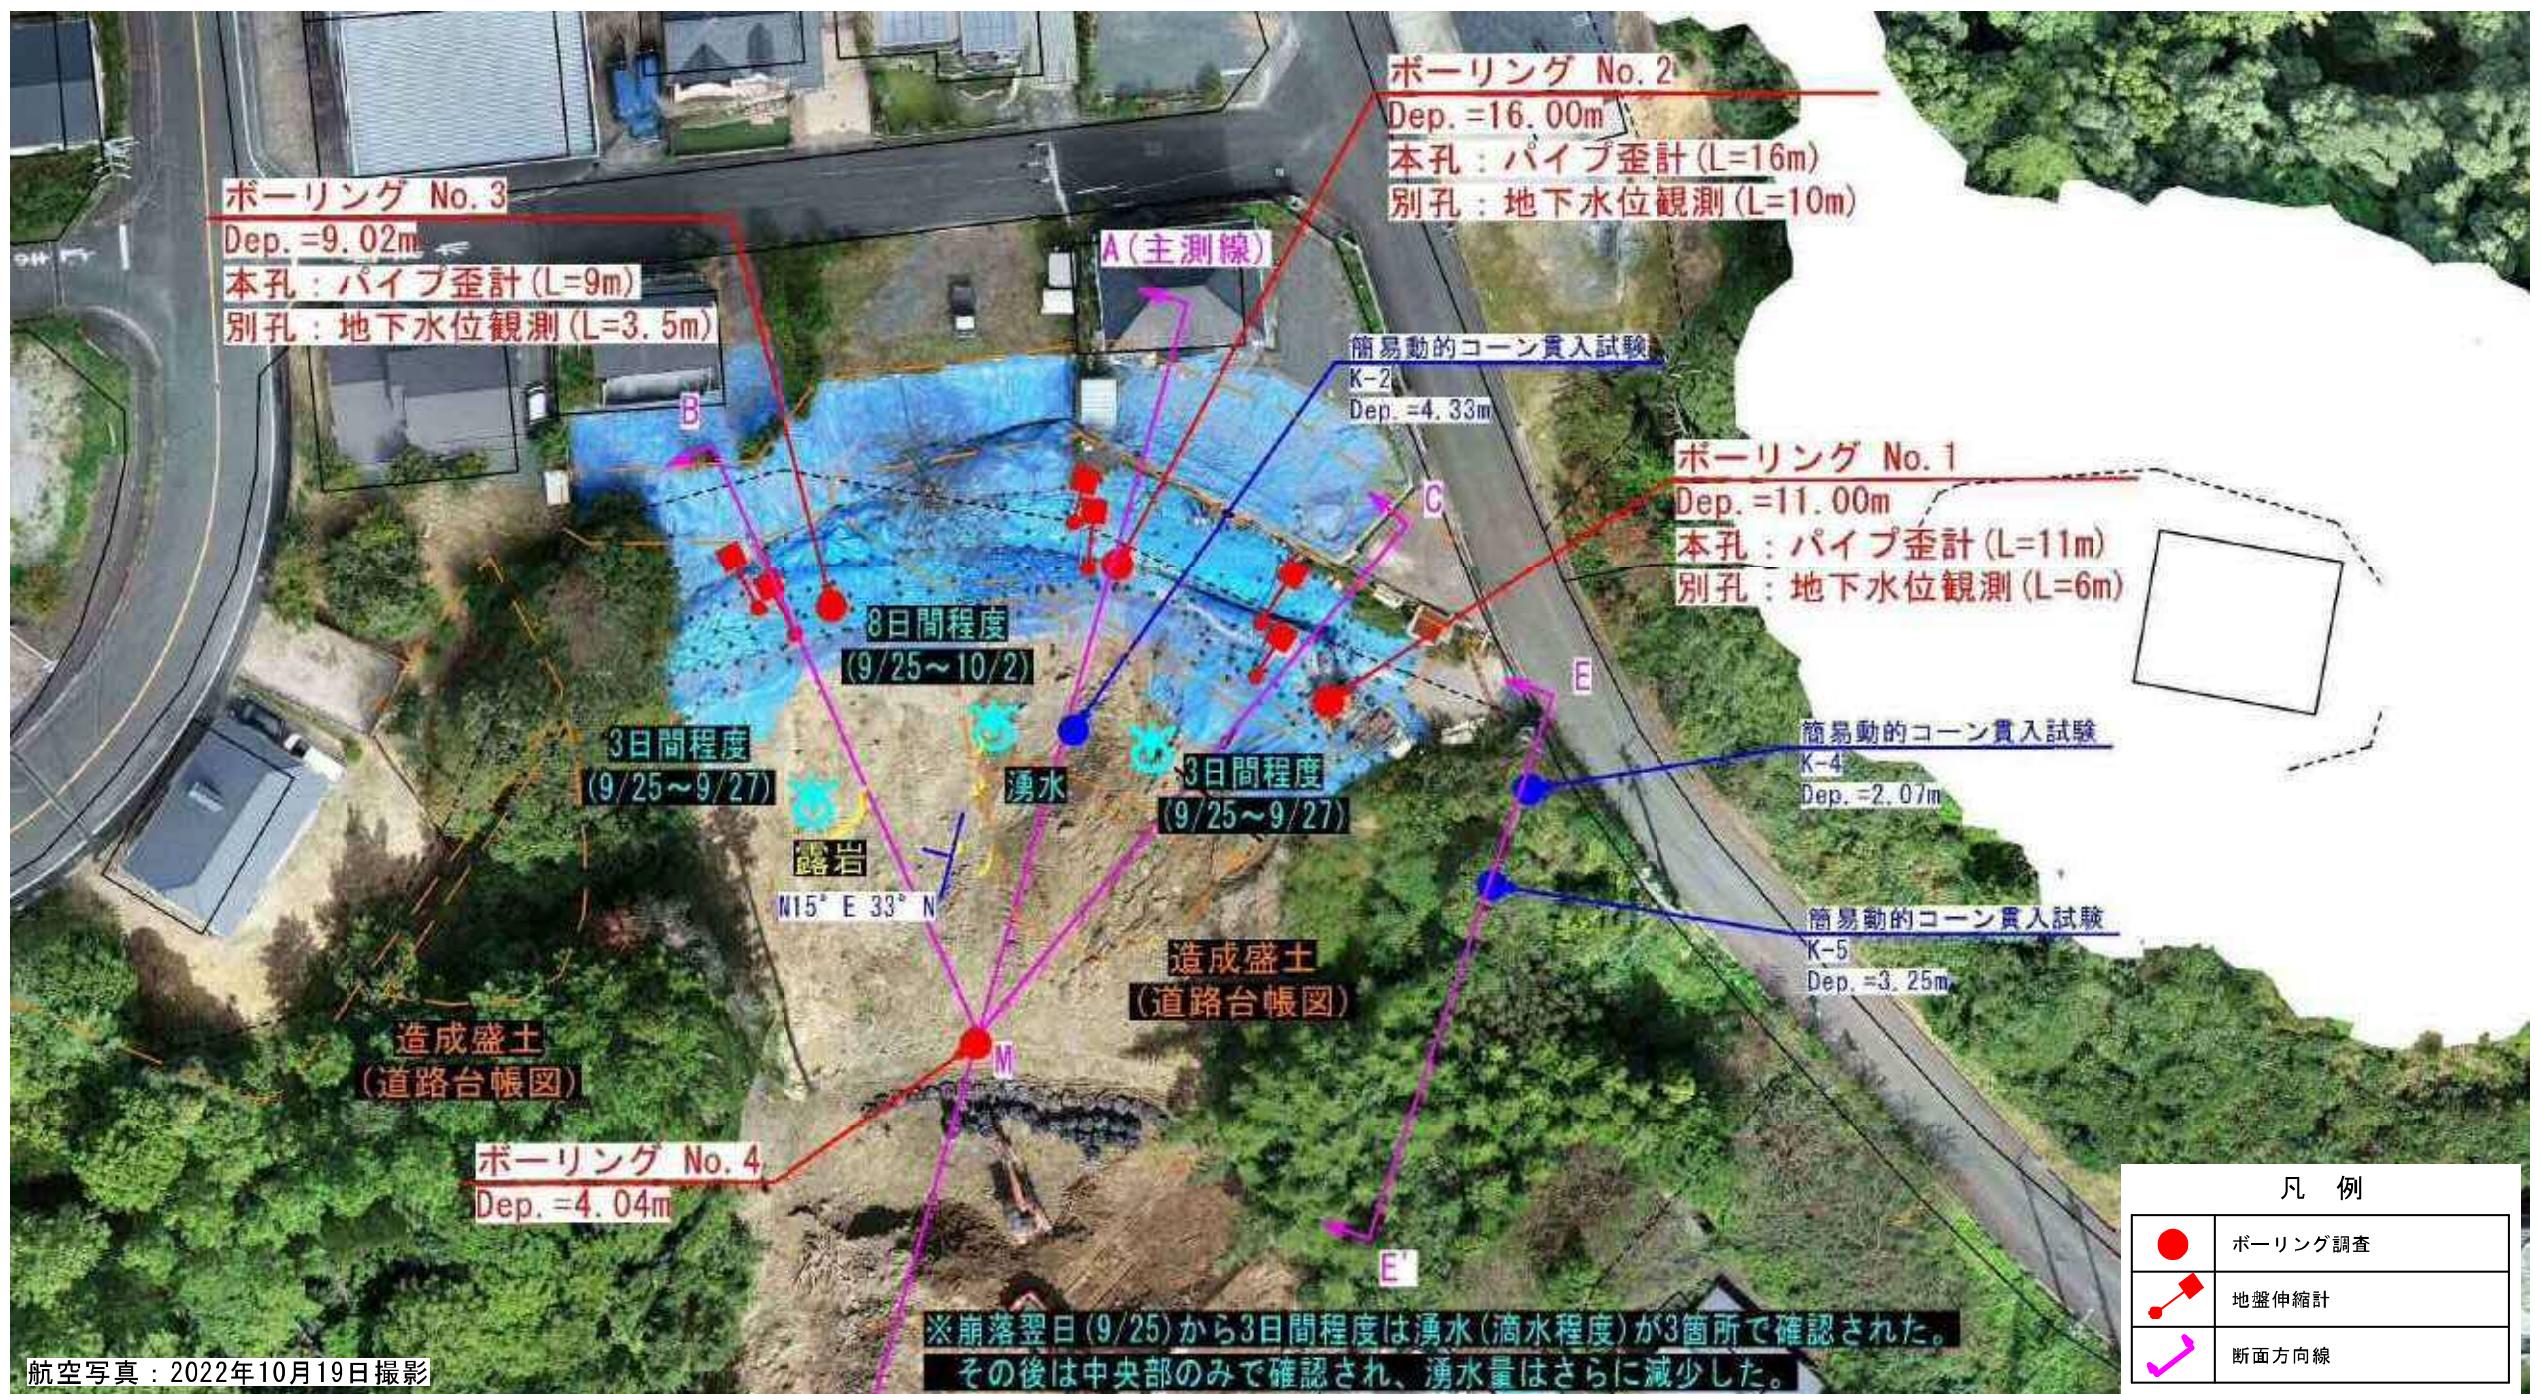
図-4.1.1 調査位置平面図 (S=1:1,000)

盛り土の層厚把握と土層確認を目的として、ボーリング調査を上部で3箇所（主測線、両袖の副測線）、下部で1箇所の計4箇所で実施した。また、補足調査として、簡易動的コーン貫入試験をA-M測線で1箇所、E-E'測線で2箇所の計3箇所で実施した。なお、上部のボーリング調査の本孔にはパイプ歪計を、別孔には水位観測孔と自記水位計を設置した。これらの経時観測により、更なる崩落や地すべりの予兆、降雨と地下水位の関係を把握する。なお、地下水観測孔は、降雨と地下水位との関係を把握するため、盛り土(B)、造成盛土(o-B)の地下水位を観測できる仕様とした。

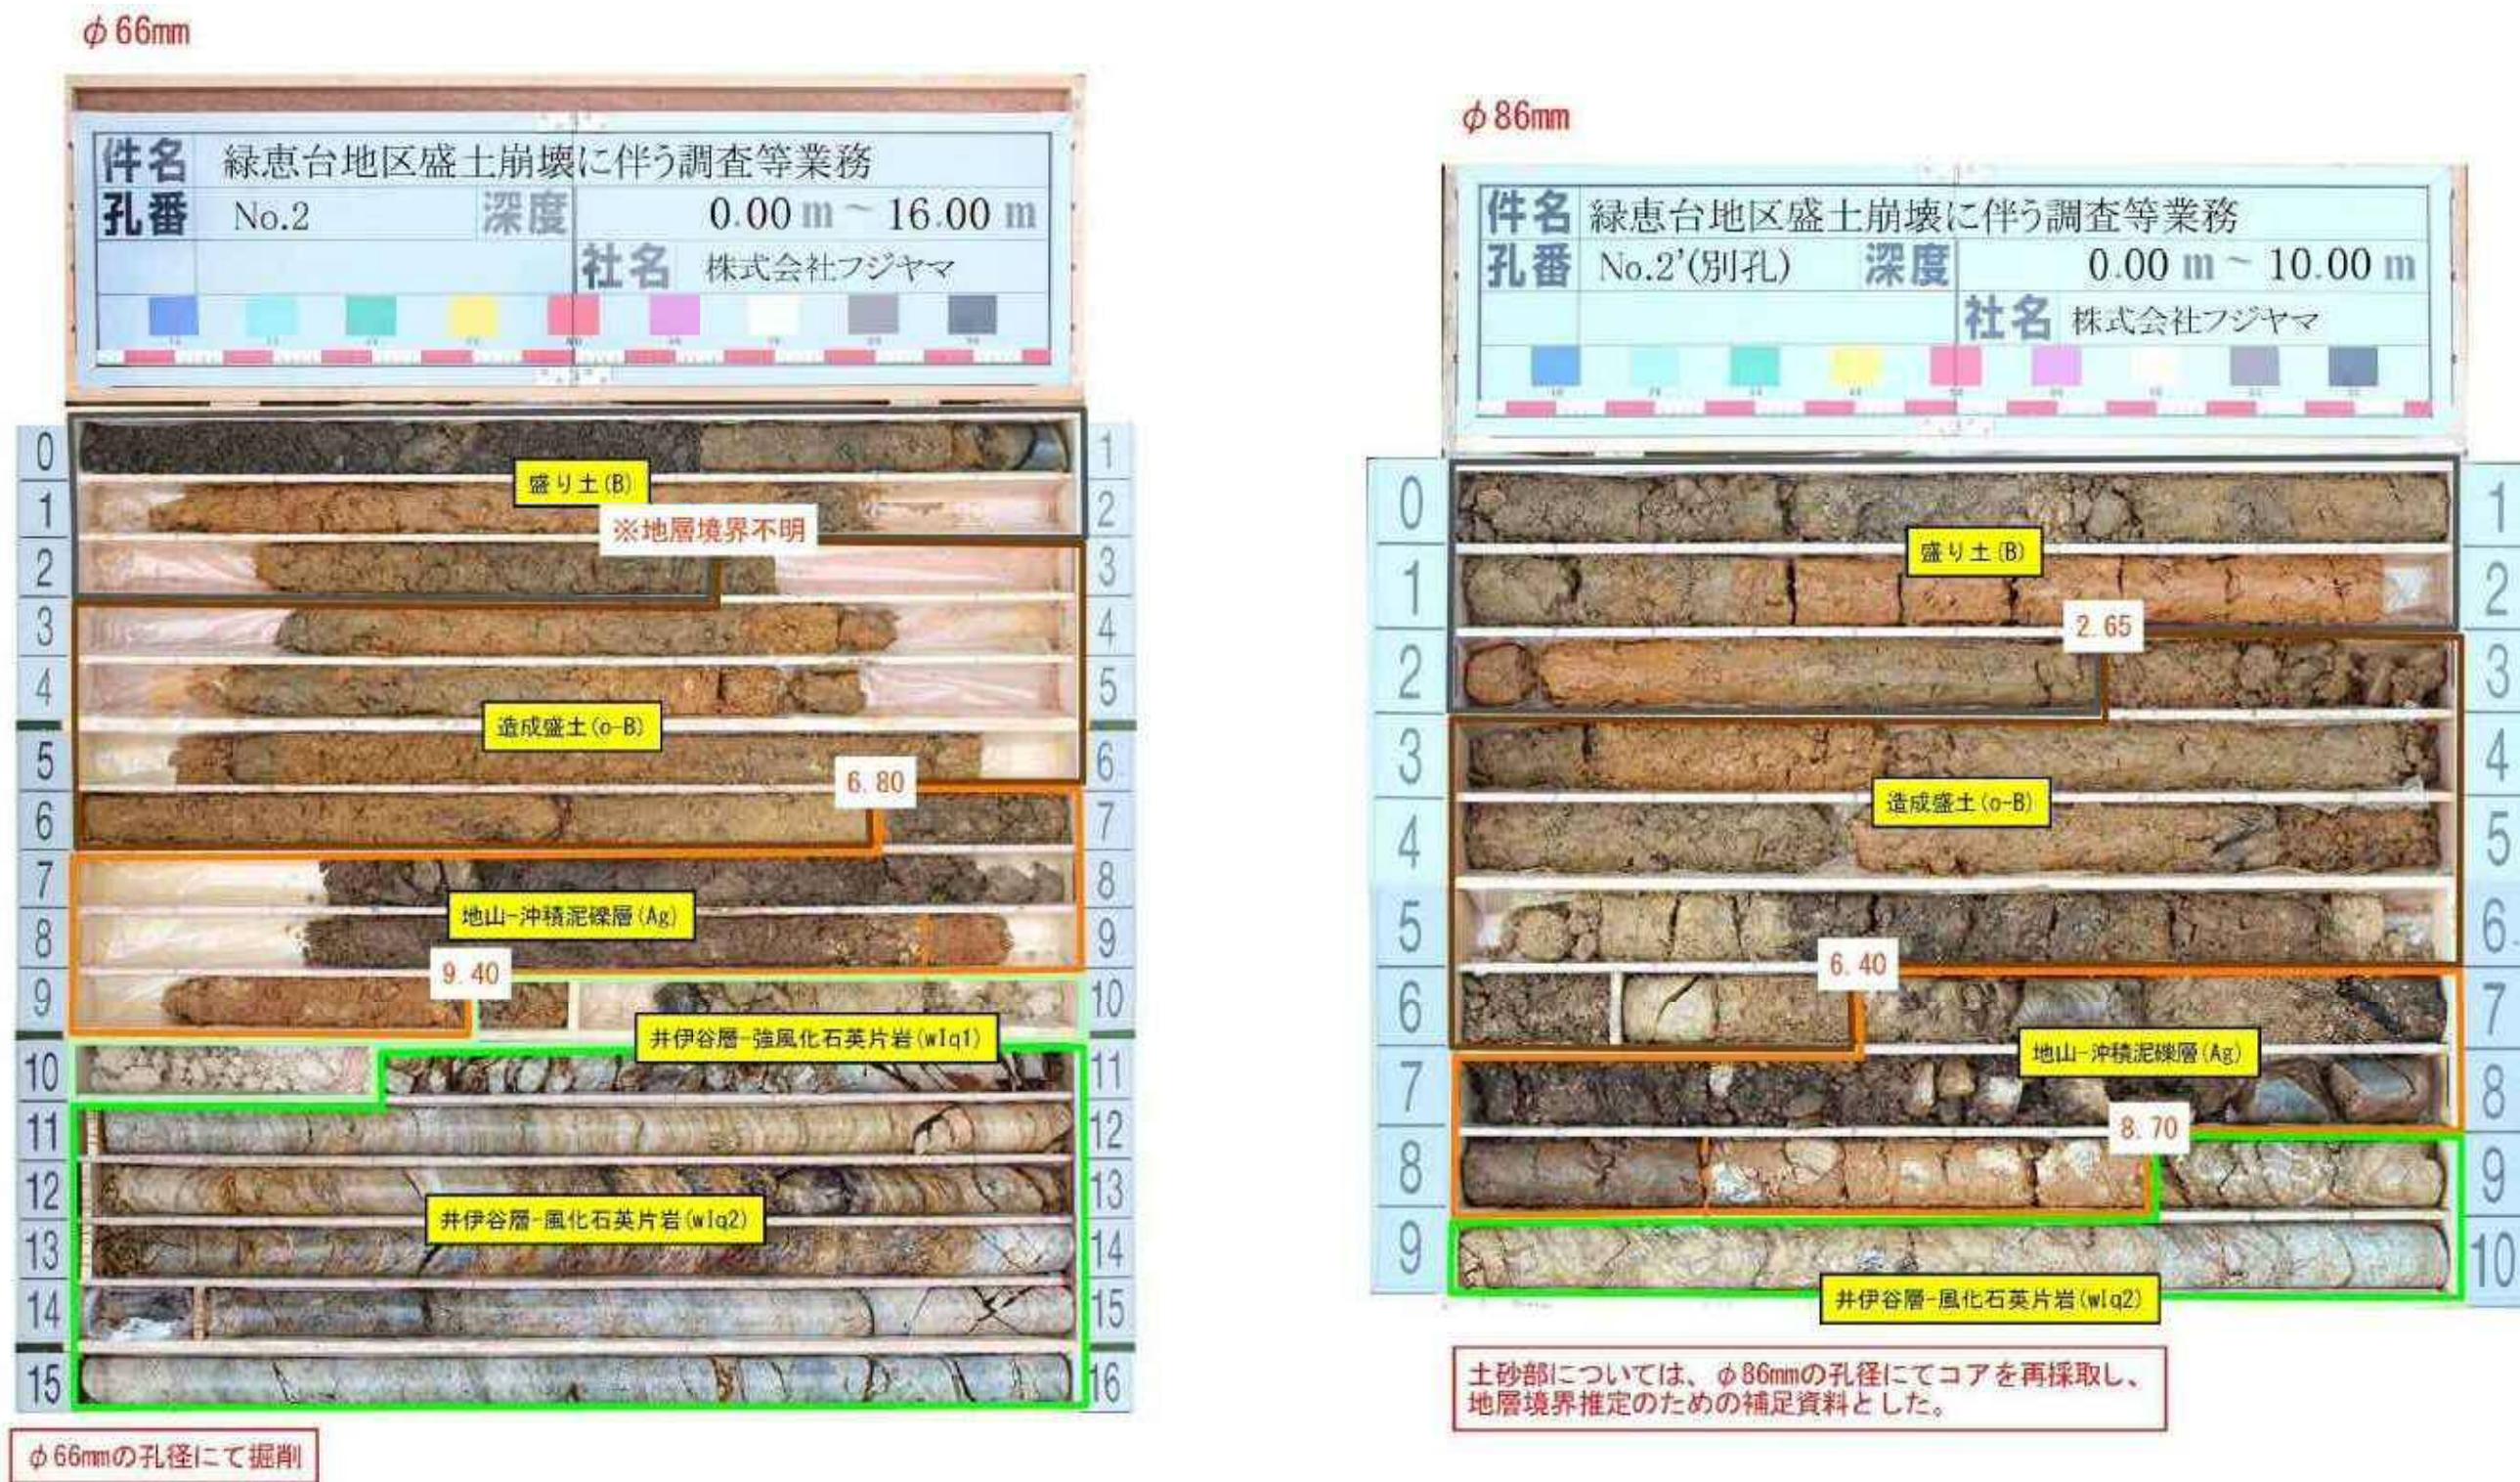
図-4.3.3 No.2 の比較コア写真(本孔( $\phi 66$ ), 別孔( $\phi 86$ ))

No.2 地点については、先行して実施した  $\phi 66\text{mm}$  のコア試料では盛り土(B)と造成盛土(o-B)の地層境界が不明瞭であったため、 $\phi 86\text{mm}$ (No.2'別孔)にて再度コア試料を採取し、地層境界推定のための補足資料とした。なお、先述したように、別孔で確認された地山(Ag)や基盤岩(wIq1, wIq2)の深度は不陸や谷筋の入り具合の影響により、本孔よりもやや深い深度に確認されている。

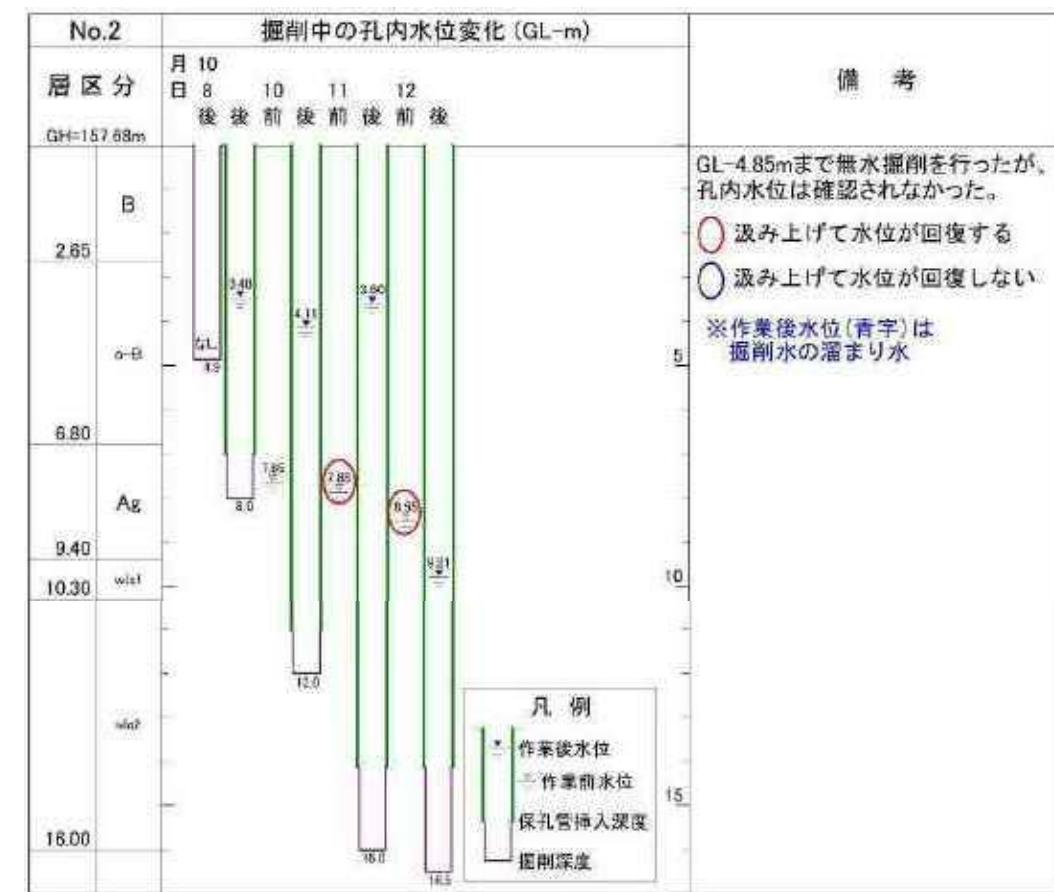
図-4.3.5 No. 2 地点の掘削中の孔内水位変動図

No. 2 地点では、GL-4.85mまで無水掘削を行ったが、初期水位は確認できなかったことから、地下水位は GL-4.85m 以深と考えられる。その後、送水掘削に切り替え、10月 8 日は GL-8.0mまで掘削し、作業後水位は GL-3.48m に確認された。翌々日の 10 月 10 日の作業前水位は GL-7.65m に確認された。孔内水位の汲み上げはできなかったが、2 日後の水位であることから、比較的安定した水位であると考えられる。以降の孔内水位は、送水掘削を伴う岩盤内で確認された水位であるが、作業前水位は GL-8m付近に確認されていた。

以上の孔内水位変動から、No. 2 地点の地下水位を GL-7.65m と推定した。

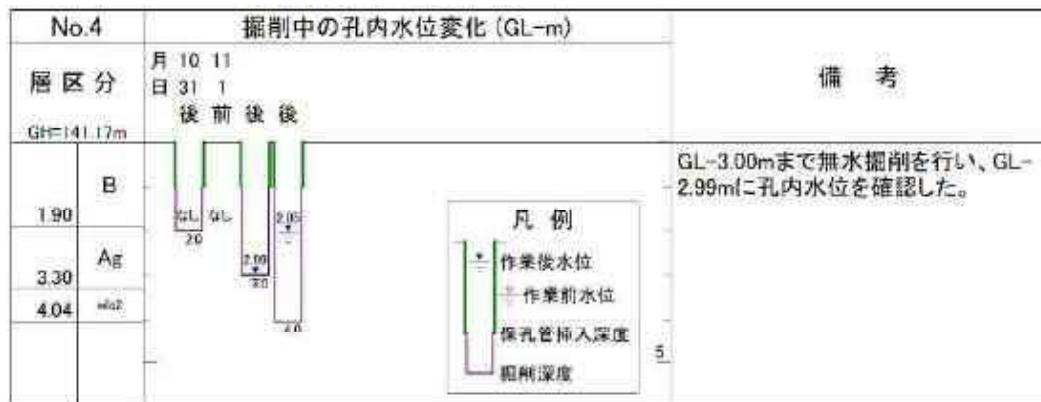
図-4.3.6 No.4 地点の掘削中の孔内水位変動図

No.4 地点では、GL-3.00mまで無水掘削を行った際に GL-2.99m に初期水位を確認した。よって、No.4 地点の地下水位を GL-2.99m と推定した。

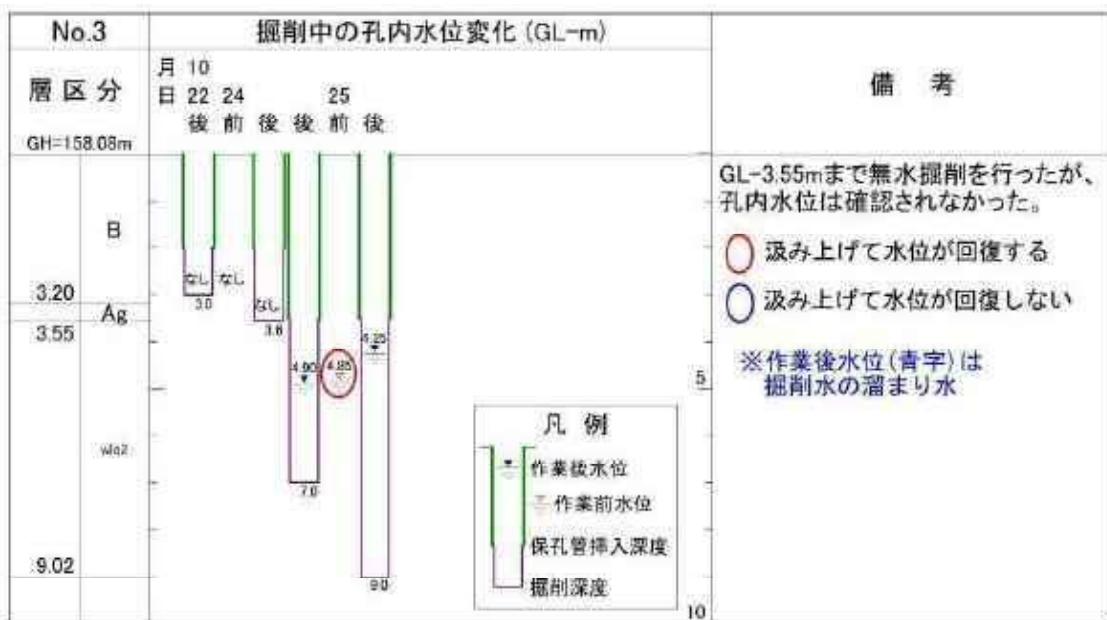
図-4.3.9 No. 3 地点の掘削中の孔内水位変動図

No. 3 地点では、GL-3.55m まで無水掘削を行ったが、初期水位は確認できなかつたことから、地下水位は GL-3.55m 以深と考えられる。その後、送水掘削に切り替え、10月 24 日は GL-7.0m まで掘削し、作業後水位は GL-4.90m に確認された。翌日の 10 月 25 日の作業前水位は GL-4.85m に確認され、孔内水の汲み上げ後に水位の回復が確認された。

以上の孔内水位変動から、No. 3 地点の地下水位を GL-4.85m と推定した。

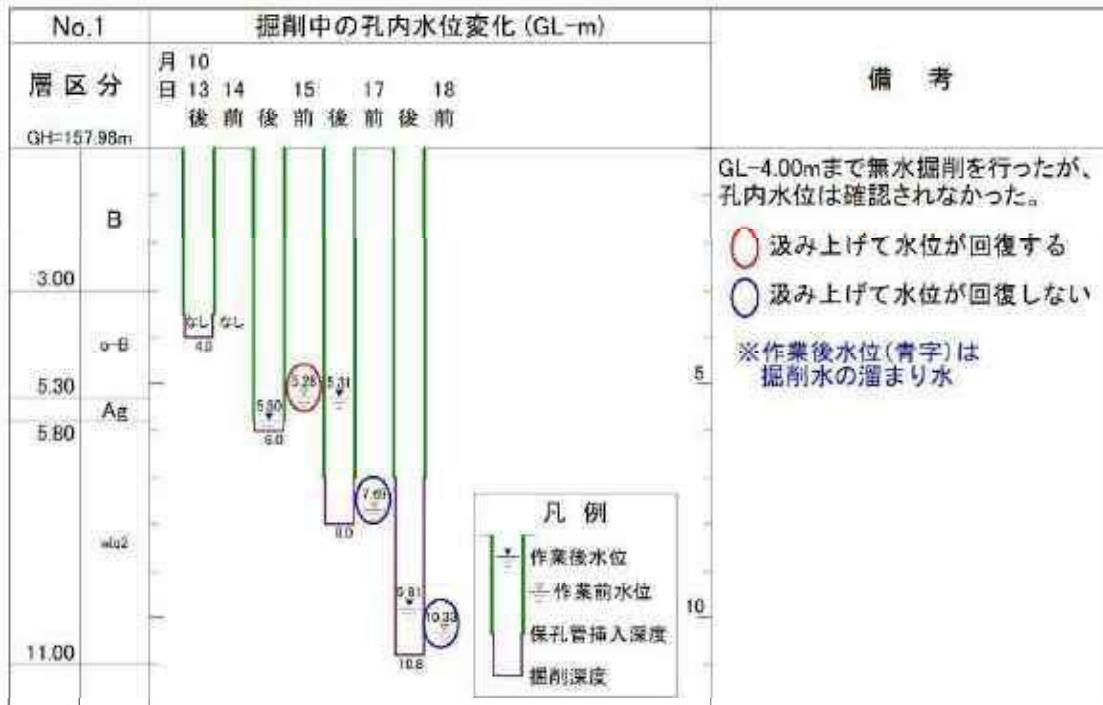
図-4.3.12 No. 1 地点の掘削中の孔内水位変動図

No. 1 地点では、GL-4.00mまで無水掘削を行ったが、初期水位は確認できなかったことから、地下水位は GL-4.00m 以深と考えられる。その後、送水掘削に切り替え、10月 14 日は GL-6.0mまで掘削し、作業後水位は GL-5.80m に確認された。翌日の 10 月 25 日の作業前水位は GL-5.28m と上昇し、孔内水の汲み上げ後に水位の回復も確認された。以降の孔内水位は、送水掘削を伴う岩盤内で確認された水位であり、いずれの作業前水位も汲み上げ後の水位の回復は確認されない。

以上の孔内水位変動から、No. 1 地点の地下水位を GL-5.28m と推定した。

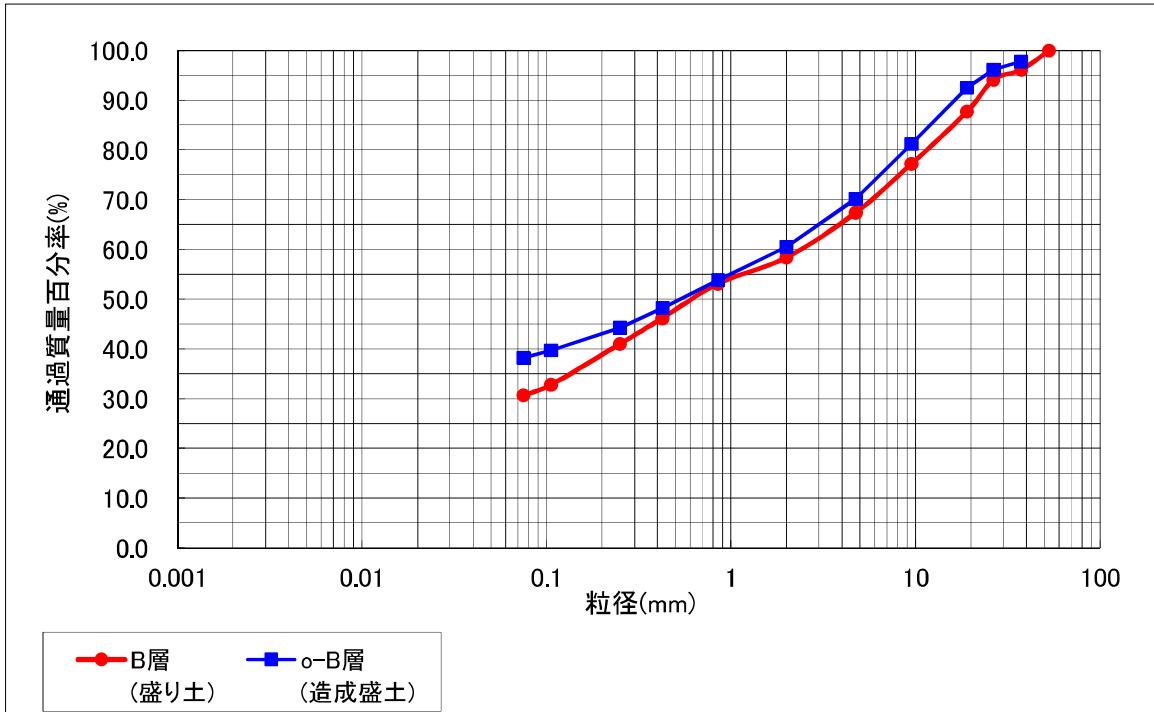
図-4.4.3 粒径加積曲線図

図-4.4.3より、B層(盛り土)とo-B層(造成盛土)の粒径加積曲線は、比較的緩やかな曲線を描くことから、粒径幅の広い土であることがわかる。また、B層(盛り土)とo-B層(造成盛土)は、図-4.4.4と図-4.4.5よりいずれも細粒分質砂質礫(GFS)に分類され、比較的粘土分を多く混入する土層である。なお、表-4.4.2によると、B層(盛り土)とo-B層(造成盛土)は「第2a種」に区分される。

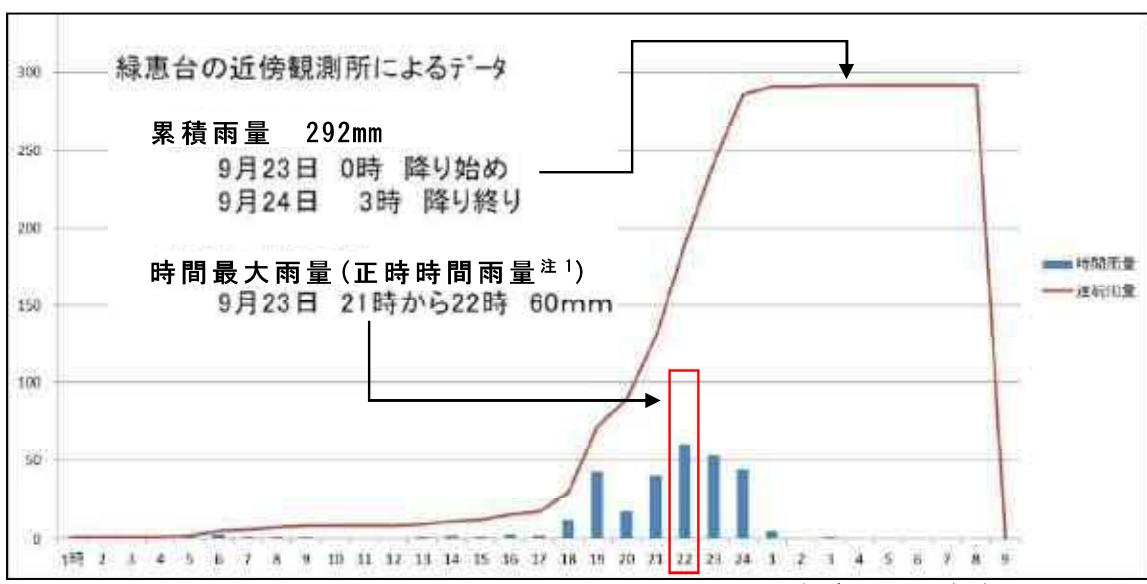
天竜観測所では、時間最大雨量は 2022 年 9 月 23~24 日の 60mm/h が最大であり、23 日 0 時の降り始めから 24 日 3 時の降り終わりまでの累積雨量は 292mm であった(図-5.1.2 参照)。特に、21 時から 24 時の 4 時間にかけて時間雨量 40mm 以上の激しい雨が降り続いた。

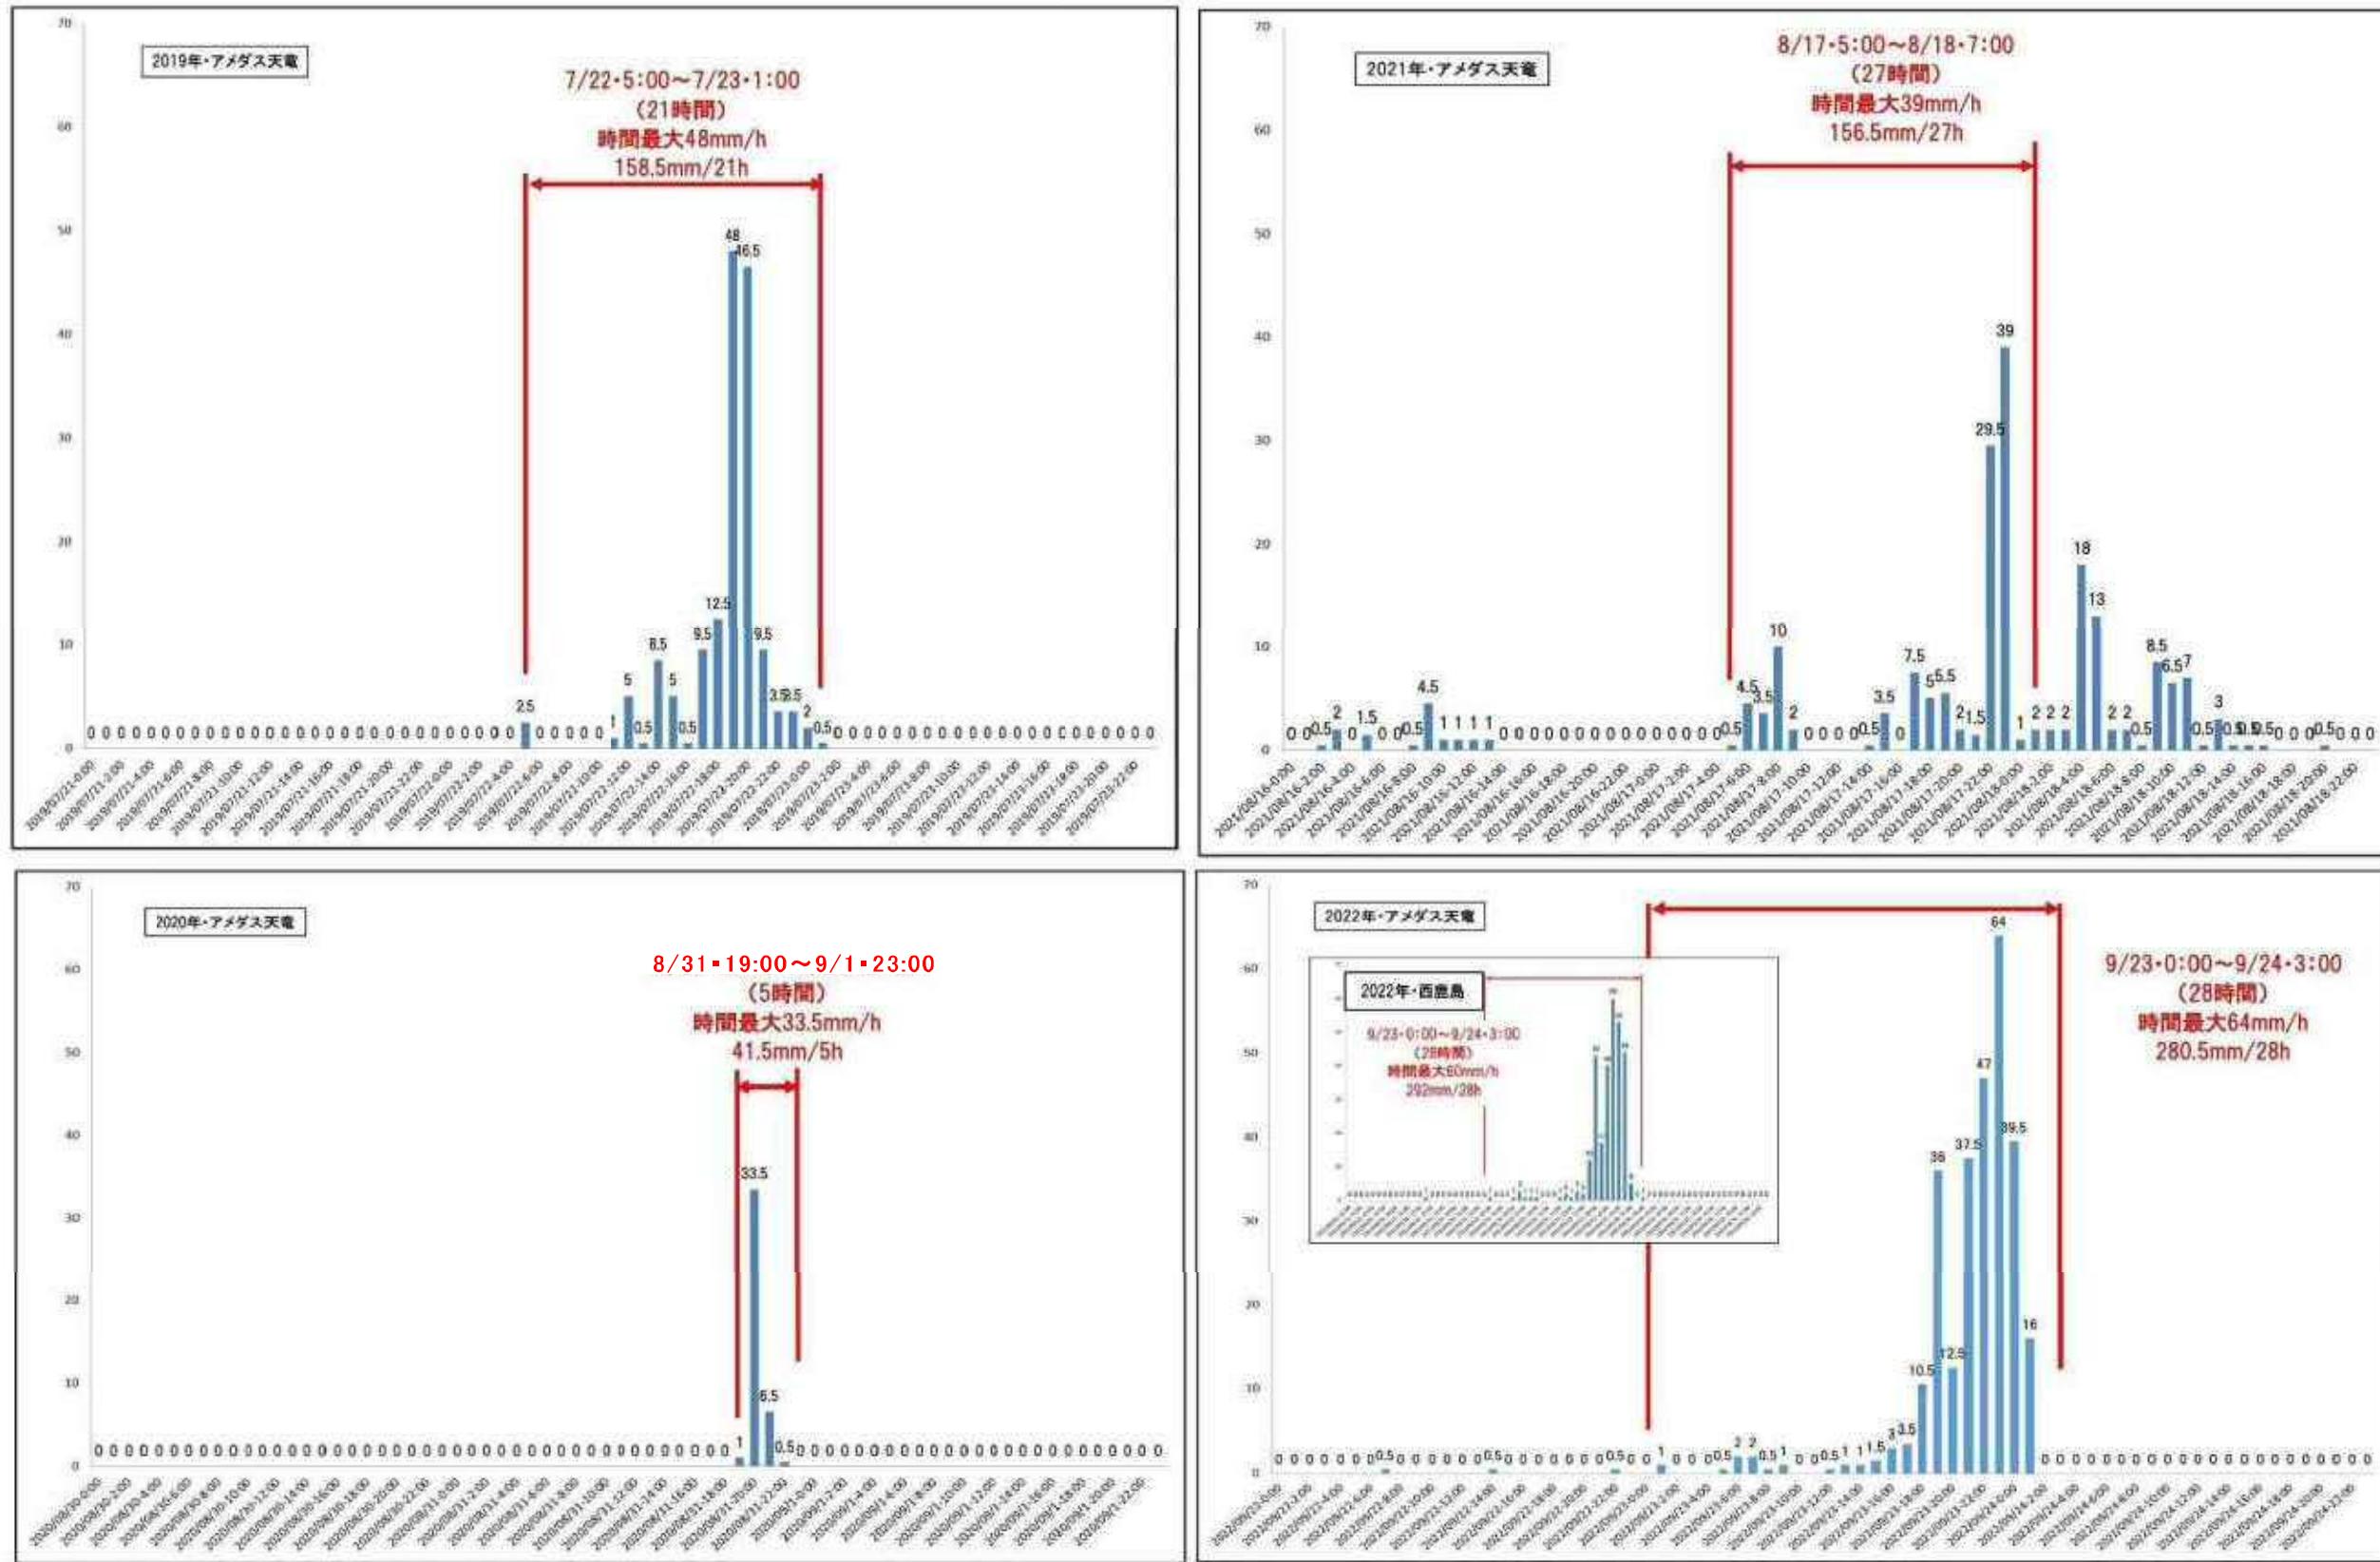
図-5.1.3 アメダス天竜観測所・時間雨量（2019年～2022年）の比較

比較した結果、2022年9月23～24日の雨量は、降り始めから降り終わりまでの累積雨量が280.5mmと最も多く、かつ時間最大雨量(正時時間雨量<sup>注1</sup>)についても64mm/hと2019年から2022年の最大値を記録している。また、30mm/h以上の雨が4時間続くなど、短時間に激しい雨が集中して降ったことも特徴的である。

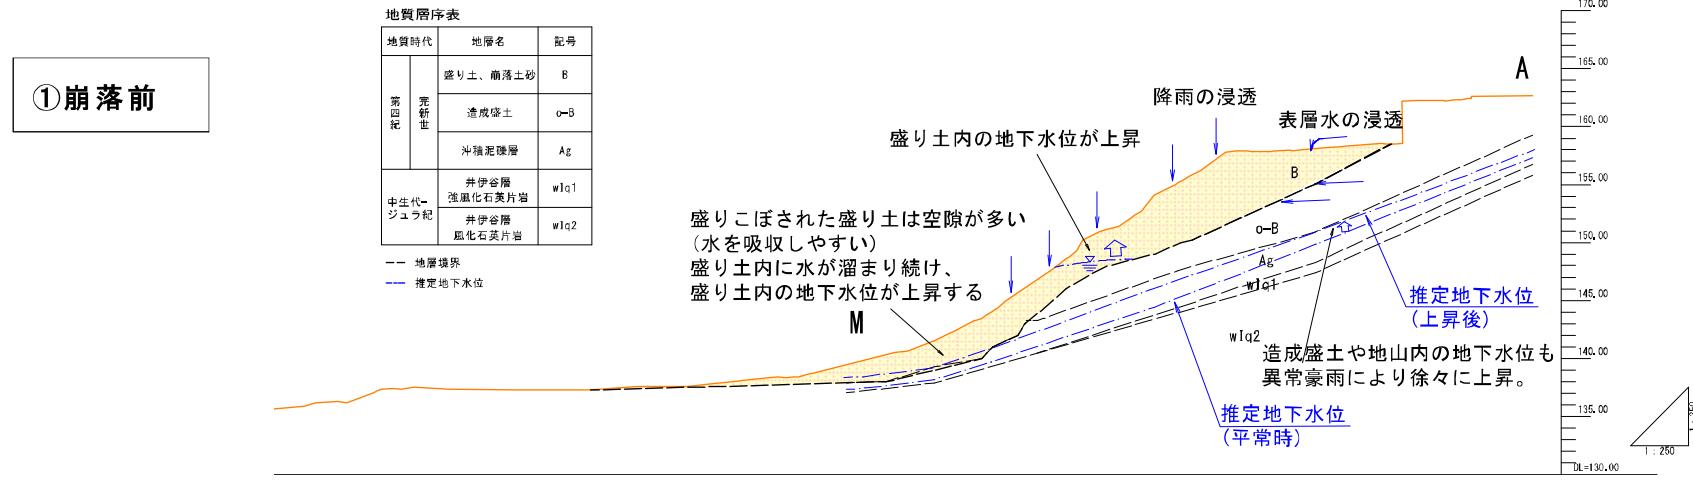
図-5.2.4 崩落前推定断面図

- 1) 降雨は地中に浸透する。
- 2) 地形上、降った雨の大半は盛り土に集まる。
- 3) 斜面上の盛り土は盛りこぼされて緩い状態にあった。
- 4) 盛り土には排水施設がないものと考えられ、集水した水は緩い盛り土内にたまりやすい。
- 5) 令和3年の航空レーザ測量による崩落前地形と令和4年9月30日のUAVレーザ測量による崩落後の地形を比較すると、崩落部分のほとんどが盛り土である。なお、崩落後に実施したボーリング調査結果からも、崩落部のほとんどが盛り土であることが裏付けられた(図-5.2.3 参照)。

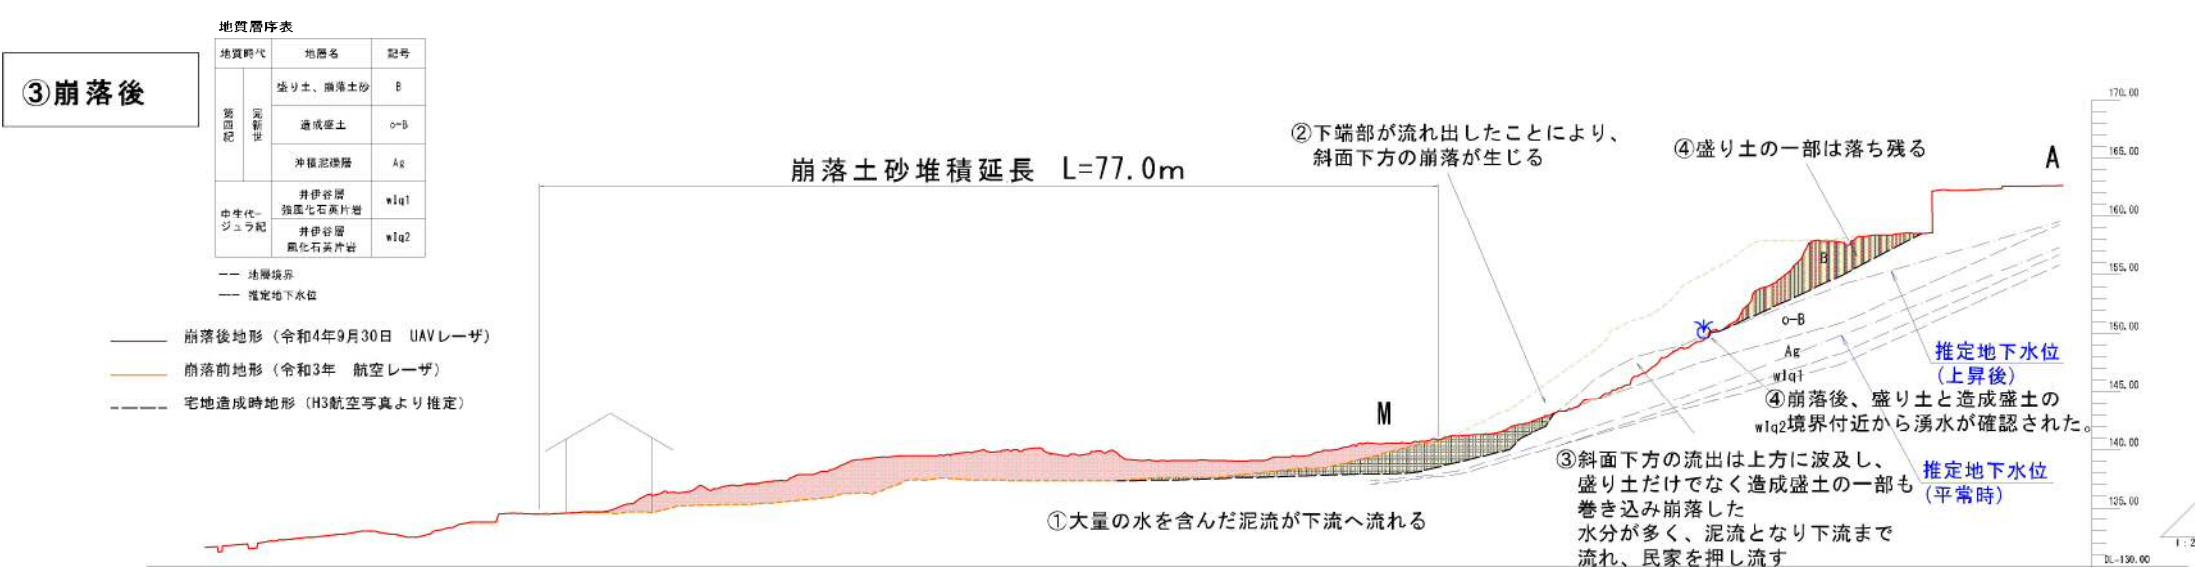
図-5.2.6 崩落後推定断面図

- ・盛り土は空隙が多く、水を吸収・貯留しやすい状態であり、排水施設もないものと考えられる。
- ・台風 15 号の大雨により盛り土内の地下水位が上昇、盛り土土塊重量の増加が生じた。
- ・短時間での豪雨により、間隙水圧が上昇し、盛り土のせん断抵抗力が低下し、不安定な状態になる。
- ・せん断抵抗力を失った盛り土が崩落、流動性が高い状態であったため、下方の民家まで流下した。
