## 参考資料 2

### 横断歩道橋の損傷事例

## 参考資料 2. 横断歩道橋の損傷事例

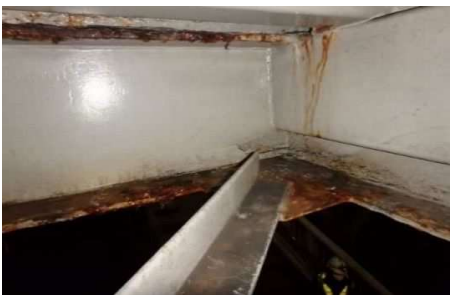
| 上部構造 | | 主桁・横桁 | | 1 / 13 | |
|---|--|---|--|---|--|
| | | <div>例</div> <p>漏水や滞水のような特定の要因が影響している場合、環境が改善されないままに放置されると、塗膜の劣化や鋼材の腐食がその部位で急速に進行していくことがある。</p> | | | |

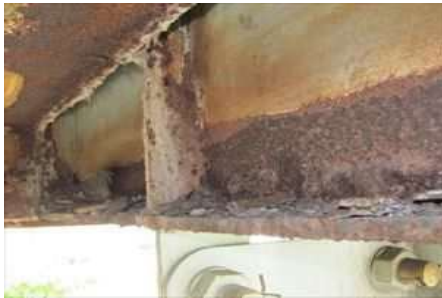
| 上部構造 | | 主桁・横桁 | | 3 / 13 | |
|---|--|---|--|---|--|
| | | <div>例</div> <p>部材の特定の部位で著しく腐食して板厚減少が生じている場合、その範囲や板厚減少量が小さくとも、部材としての耐荷性能が大きく低下することがある。例えば、フランジとウェブの一体性が低下することやウェブ局部の板厚減少や断面欠損により座屈耐荷力が顕著に低下することもある。</p> | | | |

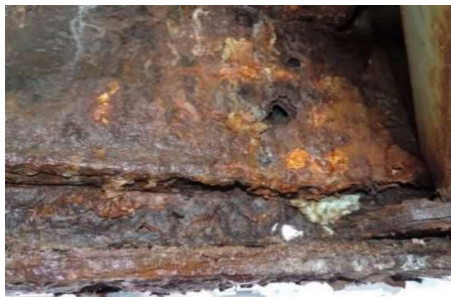
| 上部構造 | | 主桁・横桁 | | 3 / 13 | |
|---|--|---|--|---|--|
| | | <div>例</div> <p>局部的にでも断面欠損するほど腐食が進行している場合、その周囲の鋼材も広範囲に深刻な板厚減少が生じていることがある。なお錆部分には耐荷性能は期待できないため、腐食部で表面が覆われている場合、錆を除去するなど残存している有効断面部分の確認が必要である。</p> | | | |

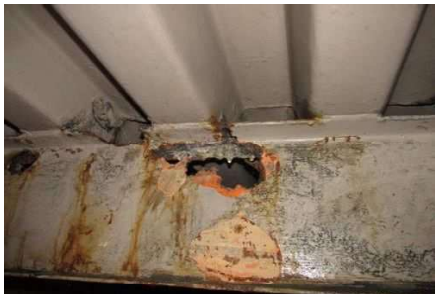
| 上部構造 | 主桁・横桁 | 4 / 13 |
|---|---|---|
| | <div>例</div> <p>雨水が直接かからない部位で局部的に著しく腐食が進行している場合、その上にある部材や部位を貫通してきた雨水による可能性がある。その場合、原因が除去されないと当該部位での腐食が進行するだけでなく、原因となった他の部位でも深刻な腐食の進行が続くことが考えられる。</p> | |

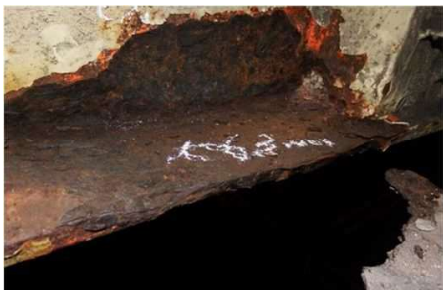
| 上部構造 | 主桁・横桁 | 4 / 13 |
|---|---|---|
| | <div>例</div> <p>支承部や支点部のような応力集中部で顕著な腐食が生じている場合、局部的な断面減少や断面欠損により著しく耐荷性能が低下しており、群衆荷重や地震などの作用によって、その位置で部材が座屈したり、破断したりすることで、荷重を支持、伝達する機能が喪失することもある。また断面欠損が生じているとその箇所が起点となって亀裂が進展することもある。</p> | |

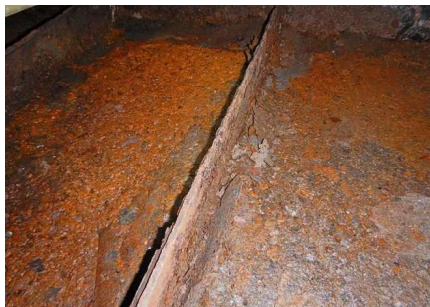
| 上部構造 | | 主桁・横桁 | | 5 / 13 | |
|---|--|---|--|---|--|
| | | <div>例</div> <p>箱桁内部などの閉断面部材の内部に、雨水が浸入すると部材外部からは確認できないままに防食機能の低下や鋼材の腐食が進行していくことがある。また浸入量は少なくとも、部材内部で結露を繰り返すなど、高湿度環境が継続することで防食機能の低下や腐食が急速に進行することがある。</p> | | | |

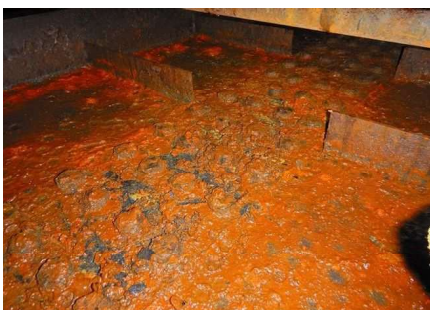
| 上部構造 | | 主桁・横桁 | | 5 / 13 | |
|---|--|---|--|---|--|
| | | <div>例</div> <p>箱桁内部や閉断面部材内部では、雨水の浸入以外にも、配水管の破損など不測の滞水を生じることもある。なお、閉断面部材に内部の滞水を排出されるよう導排水経路や開口が設けられていても、接合部の凹凸や塵埃の堆積など様々な理由で必ずしも十分に機能しないことも多い。</p> | | | |

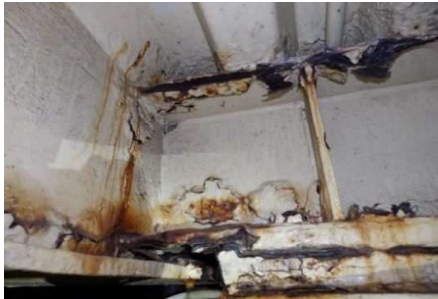
| | <div data-bbox="791 779 858 813">例</div> <p>鋼床版の下で特定の場所で腐食が進行している場合、鋼床版の接合部など、雨水の浸入経路ができていることがある。その場合、鋼床版側でも劣化が進行していることがある。なお、腐食部が過去に再塗装や補修塗装が行われている場合、塗装前よりも状態が悪化していることもある。また、横桁のせん断スパン比によっては、曲げではなくせん断が支配的な場合があり、主桁との接合部の腐食は、横桁として荷重を支持する機能の低下に与える影響が大きい場合もある。</p> |

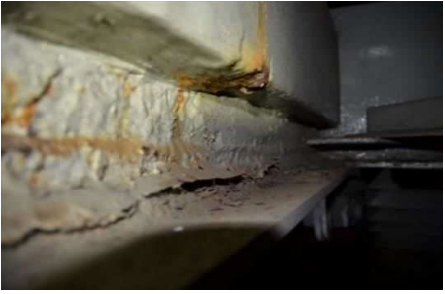
| | <p><b>例</b></p> <p>塗膜に錆色の変色が生じている場合、塗膜の下で既に広範囲に腐食が進行していることがある。またその場合、腐食原因となる雨水の供給経路が部材内部など外観から視認困難な箇所であることもある。</p> |

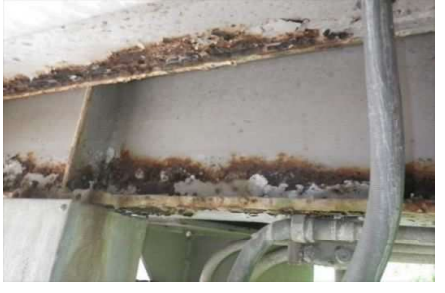
| | <p><b>例</b></p> <p>構造的に雨水が滞留しやすい箇所や水切り部では塗膜が劣化しやすく、局部的に腐食が進行することがある。また部材の狭隘部や部材端は塗膜品質が劣る場合があり、他の一般部に比べて先行して腐食が進行することがある。塗膜品質が劣る部位で腐食が生じるとその部位で集中的に腐食が進行していくことがある。</p> |

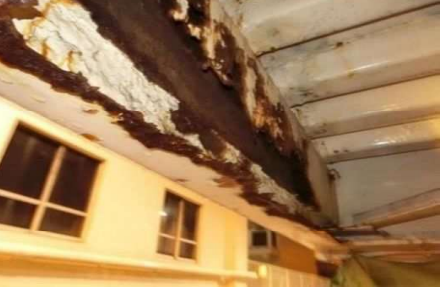
| | <p><b>例</b></p> <p>上面側からの漏水による腐食部で石灰分の析出が見られる場合、床版コンクリートなど上方にあるコンクリートにも劣化が進行していることがある。また部材内部から進行してきた腐食による断面欠損や塗装の劣化が生じている場合、既にその部材は内側から広範囲に大きく断面減少していることがある。</p> |

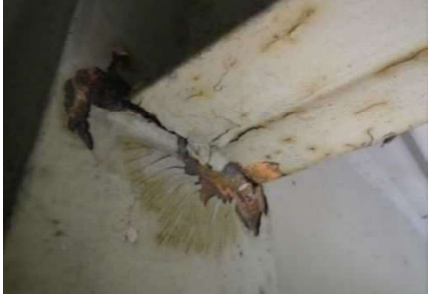
| | <p><b>例</b></p> <p>溶接継手部の腐食部では亀裂も発生していることがある。塗膜が残存している場合、溶接部に亀裂が生じていても塗膜われと外観上は区別がつかないことがある。</p> |

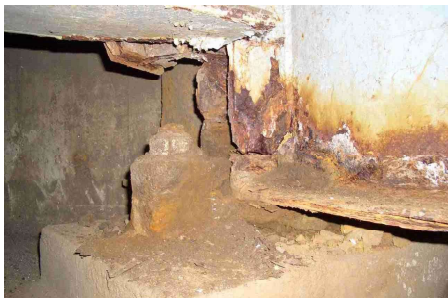
| 上部構造 | | 主桁・横桁 | | 8 / 13 | |
|---|--|---|--|---|--|
| | | <div>例</div> <p>支点部などの応力集中部位での腐食による断面減少や断面欠損では、その範囲や位置によっては、既に耐荷性能が大きく低下している場合があり、地震などの作用によって、その位置で部材が破壊したり、座屈を生じることもある。また断面欠損部から亀裂が進展することもある。</p> | | | |

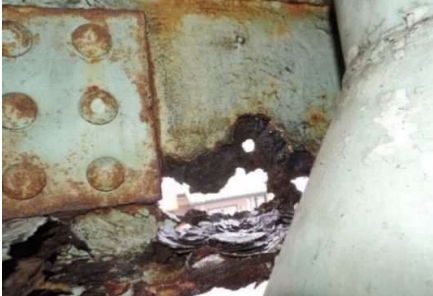
| 上部構造 | | 主桁・横桁 | | 8 / 13 | |
|---|--|---|--|---|--|
| | | <div>例</div> <p>ボルト接合部近くで腐食によって断面減少や断面欠損を生じると、その影響は接合部にも及ぶことになる。例えば、接合機構に異常が生じて、ボルト接合部として所定の抵抗ができないなど耐荷性能が大きく低下することもある。また応力集中部から亀裂が生じることもある。</p> | | | |

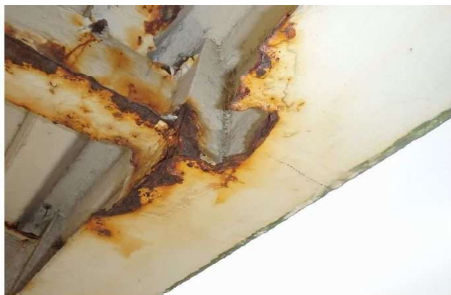
| 上部構造 | | 主桁・横桁 | | 8 / 13 | |
|---|--|---|--|---|--|
| | | <div>例</div> <p>部材剛結部と隅角部などその影響を受ける直近の部材に腐食による断面減少や断面欠損が生じると、部材相互に荷重を支持、伝達する能力が低下し、耐荷性能が大きく低下することがある。応力集中による部材断面の一部降伏や亀裂の発生に至ることもある。</p> | | | |

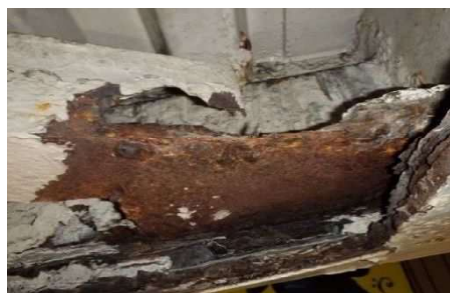
| | <div>例</div> <p>支承部や支点部に、明らかな板厚減少を伴う著しい腐食がある場合、既に耐力が大きく低下しており、構造安全性に影響を及ぼしている場合もある。</p> |

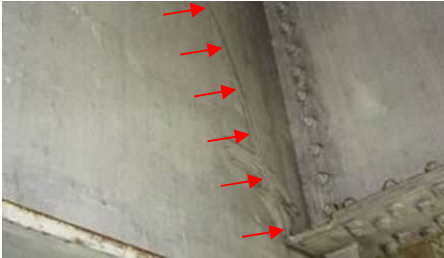
| 上部構造 | 主桁・横桁 | 11 / 13 |
|---|---|---|
| | | <div>例</div> <p>部材同士の交差部や貫通部は、構造的に疲労耐久性に劣る場合が多く、亀裂が発生しやすい。<br/> なお、鋼部材の亀裂の進展傾向はまちまちであり、一旦生じた後に長期間にわたって停滞したり、突如急速に進展することもある。</p> |

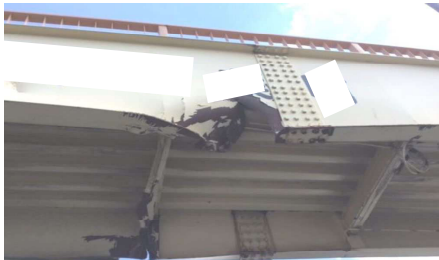
| 上部構造 | 主桁・横桁 | 12 / 13 |
|---|---|---|
| | <div>例</div> <p>設計で考慮していない向きや大きさの外力で損傷した場合、その影響も設計で想定しないものとなっている可能性があり注意が必要である。特に車両衝突のような衝撃的な作用では衝突部から離れた位置での亀裂発生やボルト折損などの可能性もある。</p> | |

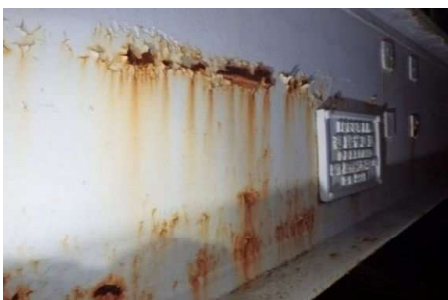
| 上部構造 | 主桁・横桁 | 12 / 13 |
|---|---|---|
| | <div>例</div> <p>両側主桁ウェブの内側に歩廊が結合された歩道橋の外側が歩廊部に一致して腐食している。このように構造によって原因に応じた特徴的な変状が現れることもある。なお、内部からの腐食で反対側の表面にまで発錆が見られる場合、部材断面が大きく損なわれている可能性がある。</p> | |

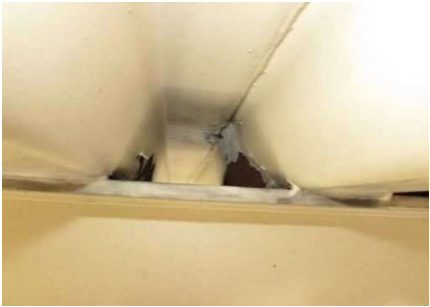
| 上部構造 | 床版 | 1 / 8 |
|---|---|---|
| | | <div>例</div> <p>鋼床版の裏面に錆汁が見られる場合、上面からの雨水の到達によって鋼床版が上面から腐食して断面欠損に至っていることがある。腐食原因や鋼床版の構造によっては、広範囲で著しく断面減少したり、断面欠損部が拡大するまで裏面の塗装には大きな変状が現れないことがある。</p> |

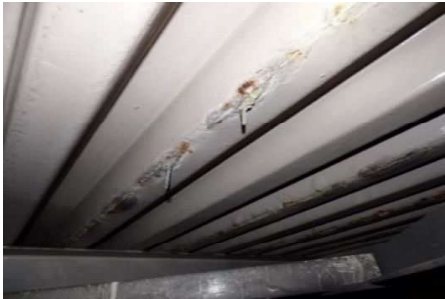
| 上部構造 | 床版 | 1 / 8 |
|---|---|---|
| | | <div>例</div> <p>歩道橋では、型枠兼用の極薄鋼板上にコンクリートを打設した構造の床版も使われている。上からの雨水が鋼板に到達すると上面側から腐食して鋼板が断面欠損することもある。また極薄鋼板だけで床版コンクリートを支持できない場合、床版の抜け落ちや腐食鋼板の落下も生じうる。</p> |

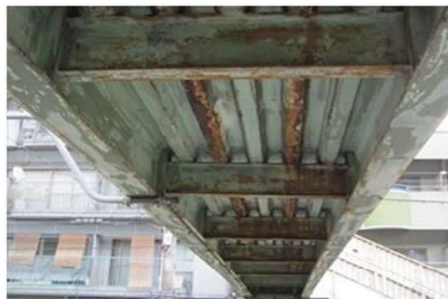
| 上部構造 | 床版 | 2 / 8 |
|---|---|---|
| | <div>例</div> <p>床版の構造、舗装材や床版コンクリートの状態、路面の縦横断勾配などでも、雨水が下まで到達する箇所は異なってくる。一方、確認時点で変状が見られない箇所でも既に下面に腐食が見られる部位と同条件の箇所では今後早期に腐食による変状が現れる可能性もある。</p> | |

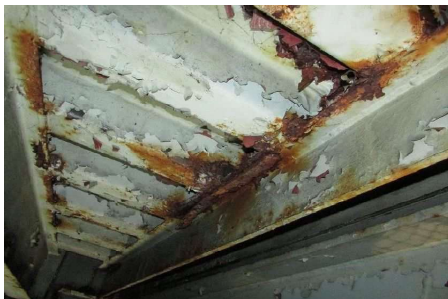
| 上部構造 | 床版 | 2 / 8 |
|---|---|---|
| | <div>例</div> <p>床版の構造、舗装材や床版コンクリートの状態、路面の縦横断勾配などでも、雨水が下まで到達する箇所は異なってくる。一方、確認時点で変状が見られない箇所でも既に下面に腐食が見られる部位と同条件の箇所では今後早期に腐食による変状が現れる可能性もある。</p> | |

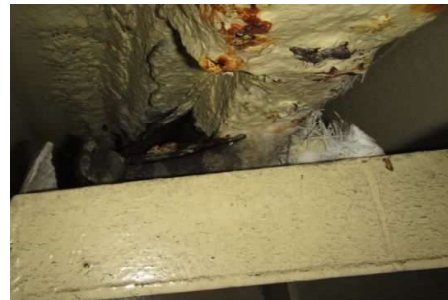
| 上部構造 | 床版 | 2 / 8 |
|---|---|---|
| | <div>例</div> <p>補修塗装部で内部の鋼板の腐食による浮きや剥離、錆汁の漏出が見られる場合、過去にも同じ原因による雨水の浸入による腐食が生じていた可能性が高い。補修塗装時の状態や補修塗装の方法によっては、補修塗装前の状態よりも既に腐食による断面減少や断面欠損などが拡大している可能性もある。</p> | |

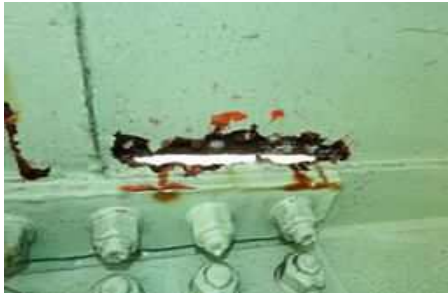
| 上部構造 | 床版 | 3 / 8 |
|---|---|---|
| | <div>例</div> <p>ボルト継手部では鋼床版の上面に添接板による段差やボルト頭などの凹凸などで特定の箇所まで床版上面まで到達した雨水が滞留することがあり、特定の部位で局部的に腐食が進行することがある。その場合、ボルト継手部全体の継手性能も大きく低下していることもある。</p> | |

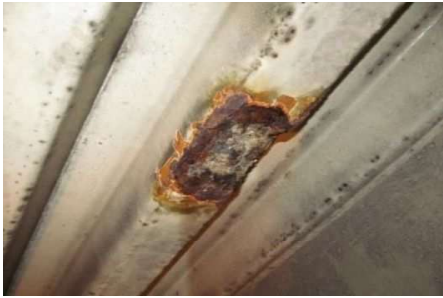
| 上部構造 | 床版 | 4 / 8 |
|---|---|---|
| | <div>例</div> <p>上面から床版内部を通ってきた雨水によって底鋼板が上側から腐食する場合、著しく腐食する位置や範囲は、舗装材の仕様や床版の構造など様々な条件で異なってくる。他の個所でも同じ条件になっている場合には同様の腐食が生じることもある。</p> | |

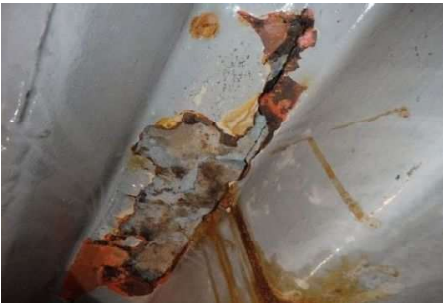
| 上部構造 | 床版 | 4 / 8 |
|---|---|---|
| | <div>例</div> <p>底鋼板にコンクリートが打設された形式の床版では、構造や仕様によってコンクリート部分が床版の耐荷性能に果たす役割や程度はそれぞれ異なるため、底鋼板の腐食減肉や断面欠損の影響を評価する場合、床版の耐荷機構にも注意する必要がある。</p> | |

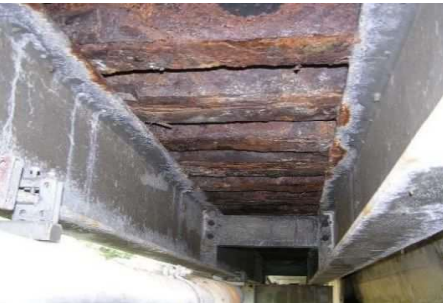
| 上部構造 | 床版 | 4 / 8 |
|---|---|---|
| | <div>例</div> <p>鋼板の防食被膜が広範囲に失われて鋼材表面の広範囲で腐食が損傷する場合、表面に錆が層状に形成されることがある。このような場合、広範囲に板厚減少が生じて耐荷性能が大きく低下する可能性があるが、錆を除去しないと板厚減少量の把握や断面欠損の有無の確認は難しいことが多い。</p> | |

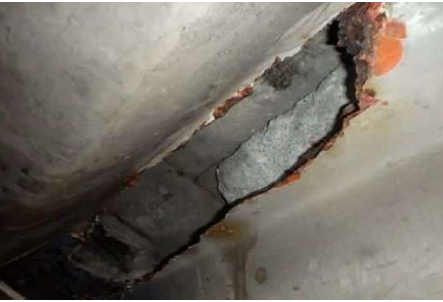
| 上部構造 | 床版 | 4 / 8 |
|---|---|---|
| | <div>例</div> <p>底鋼板と内部に打設された床版コンクリートはずれ止めなどで一体化されておらず、鋼板とコンクリートの間には隙間が生じていることがある。そのため鋼板上面まで到達した水がどこに滞留して鋼板の腐食を促進させているのかは、腐食が相当に進行するまで裏面からは確認が難しいこともある。</p> | |

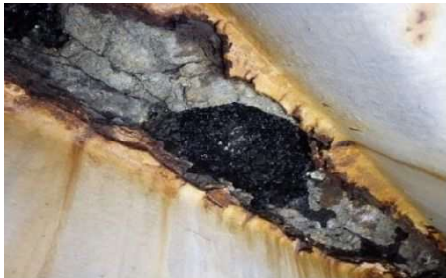
| 上部構造 | 床版 | 5 / 8 |
|---|---|---|
| | <div>例</div> <p>腐食した鋼板を除去した例である。鋼板上のモルタルも劣化しており、路面陥没や踏み抜きが生じるような状態となっている。このように床版としての耐荷性能が大きく低下していても、鋼板上面側からの腐食の程度を裏面の外観だけで評価することは難しい場合も多い。</p> | |

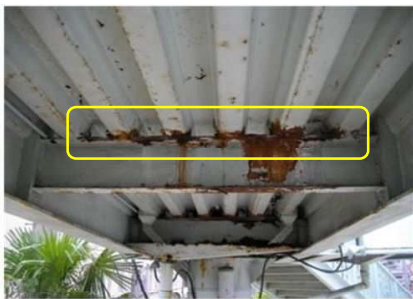
| 上部構造 | 床版 | 7 / 8 |
|---|---|---|
| | <div>例</div> <p>床版の底鋼板が上からの雨水で腐食する場合、水の浸入経路や縦横断勾配によっては特定の部位に腐食が生じることがある。その場合、原因が除去されないとその部位で急速に腐食が進行する可能性がある。また構造的に協働して抵抗する複数の部材が同じ位置で損傷すると耐荷性能が急速に低下することもある。</p> | |

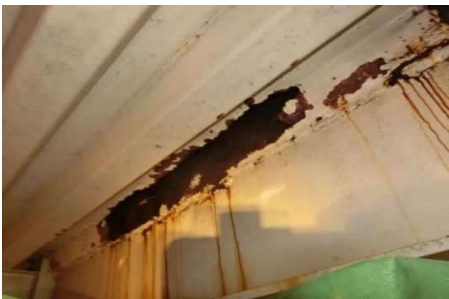
| 上部構造 | 床版 | 8 / 8 |
|---|---|---|
| | <div>例</div> <p>底鋼板の断面欠損部で床版を貫通してきた雨水が漏出している場合、下方に位置する部位や部材で防食機能の低下や腐食を著しく促進させることがある。このような特定の部位に集中する水による腐食は原因が排除されないままでは急速に進行することがある。</p> | |

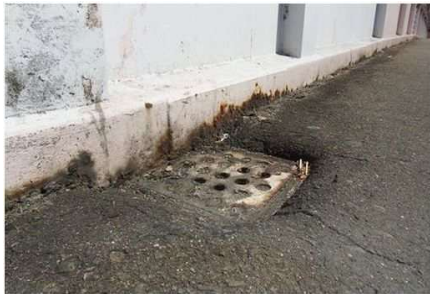
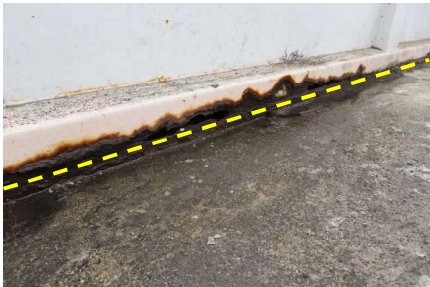
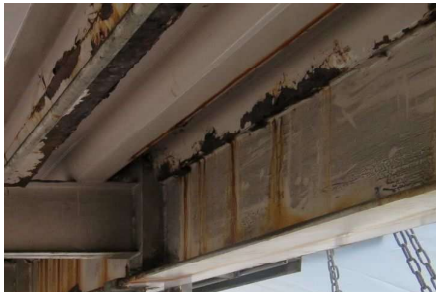
| <br><br>※ 舗装を除去した後の地覆の状態<br> | <table><tr><th>例</th></tr><tr><td>腐食により地覆外面に明らかな断面欠損や著しい板厚減少が見られる場合、地覆内に水が浸入し、主桁や床版端部に滞水し、内部から主桁や床版の腐食を進展させることがある。デッキプレート上面や主桁の腐食の著しい進展が懸念されるだけでなく、既に腐食が局所的に進展している可能性がある。</td></tr></table> | 例 | 腐食により地覆外面に明らかな断面欠損や著しい板厚減少が見られる場合、地覆内に水が浸入し、主桁や床版端部に滞水し、内部から主桁や床版の腐食を進展させることがある。デッキプレート上面や主桁の腐食の著しい進展が懸念されるだけでなく、既に腐食が局所的に進展している可能性がある。 |
| <table><tr><th>備考</th></tr><tr><td>■孔食が生じていると地覆内部に雨水等が浸入し、内部で広範囲に腐食が生じることがある。このため、耐荷力への影響を把握するために、地覆内部のデッキプレート上面や主桁の腐食について詳細な状態の把握を検討することが必要な場合もある。</td></tr></table> | 備考 | ■孔食が生じていると地覆内部に雨水等が浸入し、内部で広範囲に腐食が生じることがある。このため、耐荷力への影響を把握するために、地覆内部のデッキプレート上面や主桁の腐食について詳細な状態の把握を検討することが必要な場合もある。 | |

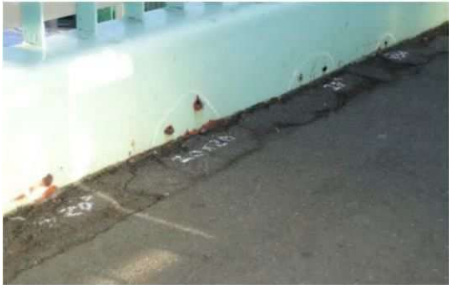
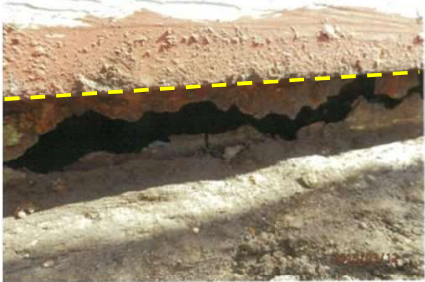
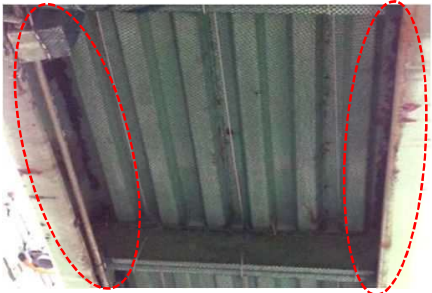
| <p>※ 舗装を除去した後の地覆の状態</p> | <p><b>例</b></p> <p>地覆際の舗装に異常がみられ、地覆に腐食が見られる場合、舗装下にある地覆板にも欠損が生じており、地覆内に水が浸入し、主桁や床版端部に滞水し、内部から主桁や床版の腐食を進展させることがある。デッキプレートや主桁の腐食の著しい進展が懸念されるだけでなく、既に腐食が局所的に進展している可能性がある。</p> |
| <p><b>備考</b></p> <p>■ 孔食が生じていると地覆内部に雨水等が浸入し、内部で広範囲に腐食が生じることがある。このため、耐荷力への影響を把握するために、地覆内部のデッキプレート上面や主桁の腐食について詳細な状態の把握を検討することが必要な場合もある。</p> | |

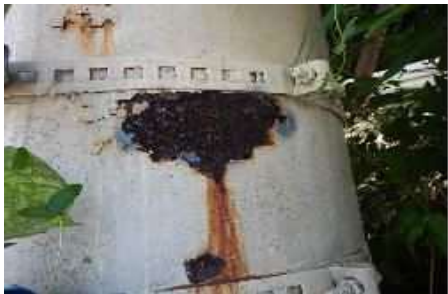
| 下部構造 | 橋脚 | 1 / 5 |
|---|---|---|
| | <div>例</div> <p>橋脚柱の表面に附属物などで突起や段差があると流下する雨水が同じ箇所滞留して局部的に防食被膜の劣化や腐食が促進されることがある。橋脚柱と異種の金属の附属物が設置されている場合、防食被膜の劣化や損傷により絶縁機能が失われる異種金属接触腐食が生じることがある。</p> | |

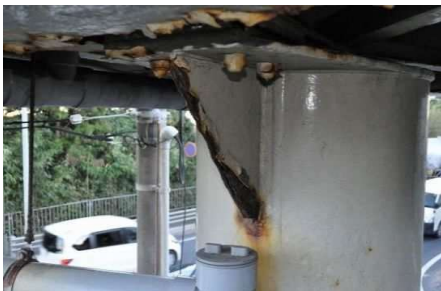
| 下部構造 | 橋脚 | 1 / 5 |
|---|---|---|
| | <div>例</div> <p>橋脚柱に設けられた補剛材など縦方向部材は水みちとなりやすく、防食被膜の劣化や腐食が促進されることがある。補強材端部の溶接部は応力集中により疲労亀裂を生じやすい箇所であるが腐食により亀裂が視認しにくくなることに注意が必要である。</p> | |

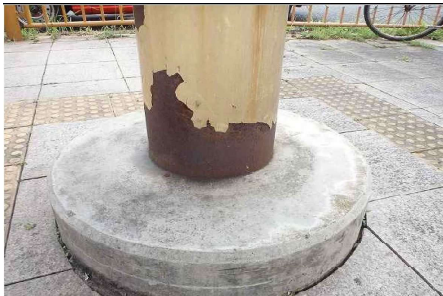
| 下部構造 | 橋脚 | 2 / 5 |
|---|---|---|
| | <div>例</div> <p>塗膜が層状に剥離して脱落している場合、防食機能が当初より十分でなかったり、浮きを生じて広範囲に防食機能が低下していることがある。その場合、そのまま放置すると密着していない塗膜下を含め広範囲に腐食が急速に進行していくこともある。</p> | |

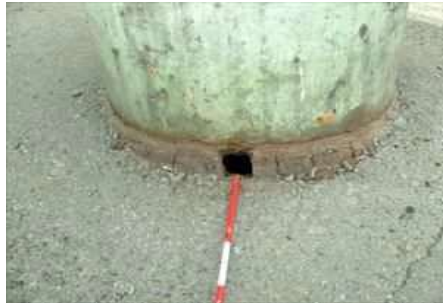
| 下部構造 | 橋脚 | 3 / 5 |
|---|---|---|
| | <div>例</div> <p>湿潤環境となりやすい地際部では防食被膜の劣化や鋼製柱の腐食が進行しやすく、根巻きコンクリートのひびわれや橋脚柱との隙間からも雨水が浸透して直接視認できない地中部でも腐食が進行して板厚減少や断面欠損に至ることもある。</p> | |

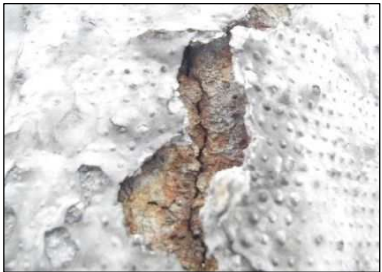
| 下部構造 | 橋脚 | 4 / 5 |
|---|---|---|
| | | <p><b>例</b></p> <p>貼紙防止のアルミ被覆がされた鋼製橋脚柱で母材に腐食が生じている。電位差のある異種金属が直接接触したり雨水の介在で電氣的に接続されると腐食が急速に進行する異種金属接触腐食が生じる。放置すると短期間で断面欠損に至ることもある。塗装や樹脂材で絶縁して異種金属を組み合わせた仕様の場合、絶縁不良に注意が必要である。</p> |
| <p><b>備考</b></p> <p>■橋脚に孔食が確認できる場合には、橋脚内部に雨水等が浸入し滞水や腐食が生じることがあるため、内部の詳細な状態の把握を行うことも検討する必要がある。</p> <p>■異種金属接触腐食は、電位差のある異種の金属が接触していたり、極めて近接している場合に雨水等の水分によって電氣的に接続されることで、より電位差の低い（卑な）金属が激しく腐食する現象である。附属物やその取付ボルトなどで鋼製橋脚など本体部材と異なる金属材料が用いられることも多く注意が必要である。</p> | | |

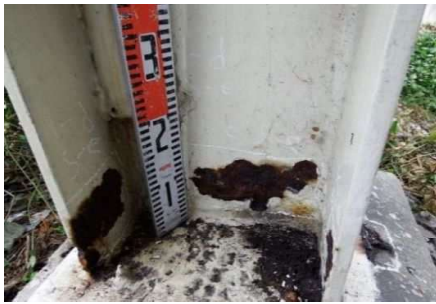
| 下部構造 | 橋脚 | 5 / 5 |
|---|---|---|
| | <div>例</div> <p>H型部材など開断面の形式の柱部材では地際部で狭隘な空間ができやすく、塵埃の堆積や排水勾配の不足なども生じやすいことから滞水を生じたり湿潤環境が継続することも多い。防食被膜の劣化や損傷を放置すると急速に腐食が進行することがある。</p> | |

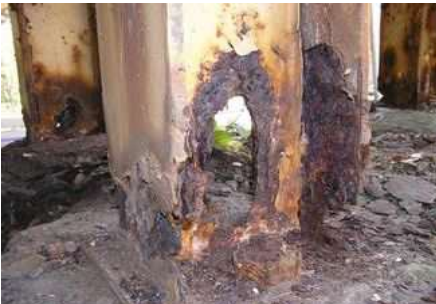
| 下部構造 | 橋脚 | 5 / 5 |
|---|---|---|
| | <div>例</div> <p>H型部材など開断面の形式の柱部材では地際部で狭隘な空間ができやすく、塵埃の堆積や排水勾配の不足なども生じやすいことから滞水を生じたり湿潤環境が継続することも多い。防食被膜の劣化や損傷を放置すると急速に腐食が進行することがある。</p> | |

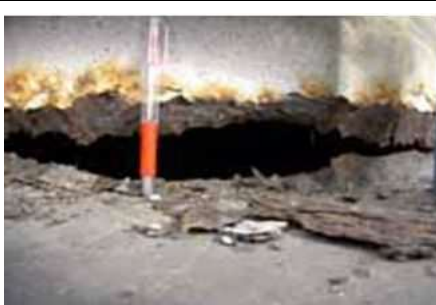
| 下部構造 | 橋脚 | 5 / 5 |
|---|---|---|
| | <div>例</div> <p>橋脚基部に腐食により、断面欠損や著しい板厚減少が生じている場合、既に耐荷力が低下して、地震等の作用により座屈や倒壊のおそれもある。</p> | |

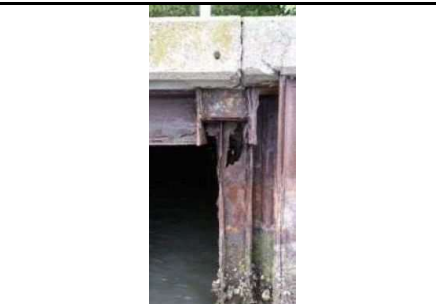
| 下部構造 | 橋脚 | 5 / 5 |
|---|---|---|
| | <div>例</div> <p>橋脚のような柱部材では、腐食が生じ、断面欠損や著しい板厚減少が生じている場合、耐荷力が大きく低下していることがある。特に常に圧縮力が作用している場合には、地震等の作用が加わることで急に座屈や倒壊など致命的な状態になることもある。</p> | |
| <div>備考</div> <p>■腐食の場合、板厚減少や断面欠損によって部材の耐荷力を低下させるが、その程度などは腐食位置や範囲などと構造形式の組合せといった部材側の条件のみならず、荷重条件など作用の状況によっても大きく異なる。特に、圧縮力が作用する部材では、座屈を生じて突如急激に耐荷力を失うことがあるため注意が必要である。</p> | | |
