| 上下部接続部 | 支承 | 1 / 4 |

| 階段部 | | 主桁 | | 1 / 4 | |

| その他の接続部 | 上部構造と階段部の接続部 | 1 / 5 |

| その他 | 排水受け, 排水管, 排水樋 | 1 / 6 |

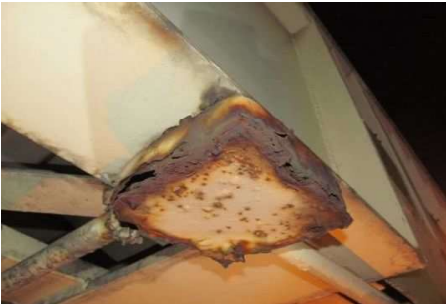
| その他 | 照明施設 | 2 / 3 |
|---|---|---|
| | <div>例</div> <p>配線のための設備に腐食や断面欠損等が生じている場合、内部に滞水しているなど、原因によってはそのまま放置されると、腐食が進行し、落下するなど、第三者被害が生じる可能性がある。</p> | |

| その他 | 照明施設 | 2 / 3 |
|---|---|---|
| <div>備考</div> <p>■照明施設等の落下の可能性がある場合など第三者被害防止のための応急措置等を行う必要がある場合もある。</p> | | |

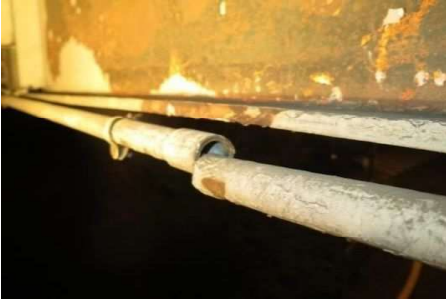
| その他 | 照明施設 | 2 / 3 |
|---|---|---|
| | <div>例</div> <p>配管が外れている場合、配管取付金具の腐食や破断などが生じている可能性がある。<br/>また、配管が落下することによる第三者被害が生じる可能性がある。</p> | |
