## 参考資料 2

## 参考資料 2. 道路橋の損傷事例

本参考資料では，表-1 に示す変状の種類別に，道路橋の損傷事例を示す。

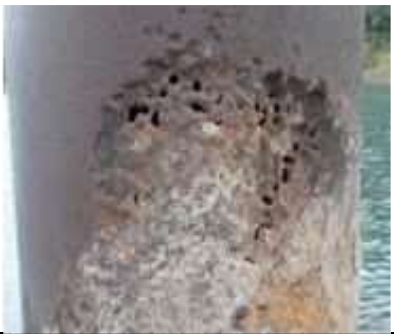
| 鋼部材の損傷 | ①腐食 | 4 / 6 |
|---|---|---|
| | | <div>例</div> <p>河川に設置された鋼製パイルベント橋脚では水面近傍部で著しい腐食の進行が生じて、局部的に断面減少を生じたり孔食状に断面欠損することもある。その場合、ベントには大きな軸力が作用しており、地震や洪水の影響によっても突然座屈したり倒壊する危険性もある。</p> |
| <div>備考</div> <p>■水中部のパイルベント橋脚は、局部的な腐食で欠損したりすることで、軸圧縮力に対して構造体として不安定になる場合がある。</p> | | |

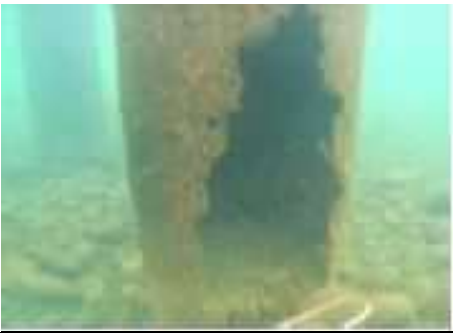
| 鋼部材の損傷 | ①腐食 | 4 / 6 |
|---|---|---|
| | | <div>例</div> <p>水中部での腐食は、水面上からは視認できないことがある。また貝殻などの付着物によって、腐食範囲や断面減少の程度あるいは断面欠損しているかどうかは外観では把握できないこともある。</p> |

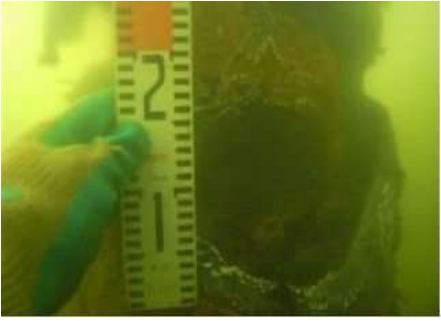
| 鋼部材の損傷 | ①腐食 | 4 / 6 |
|---|---|---|
| | | <div>例</div> <p>干潮河川では、塩水の影響によって没水部のある範囲で集中的に腐食が進行していることがある。</p> |

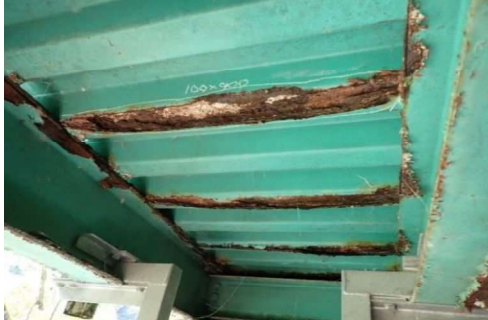
| 鋼部材の損傷 | ①腐食 | 5 / 6 |
|---|---|---|
| | | <div>例</div> <p>歩道部の床版デッキプレートのように、上部からの雨水の浸入の可能性があります。かつ下面に腐食の可能性が疑われる漏水や変色・錆汁の痕跡などがある場合、裏面（上）側から既に腐食が著しく進行し手、板厚がほとんどなくなっているなど危険な状態となることがある。</p> |
| <div>備考</div> <ul style="list-style-type: none"> <li>■歩道部の床版と舗装の間には碎石、砂が充填されていることが多い。</li> <li>■歩道部の床版のデッキプレートと舗装の間には、コンクリートが充填される場合があるが、ひびわれを通じて、床版上面から水がデッキプレート上面に浸入する可能性がある。</li> <li>■歩道部の床版のデッキプレートは板厚が3mm程度とかなり薄いことがある。</li> </ul> | | |

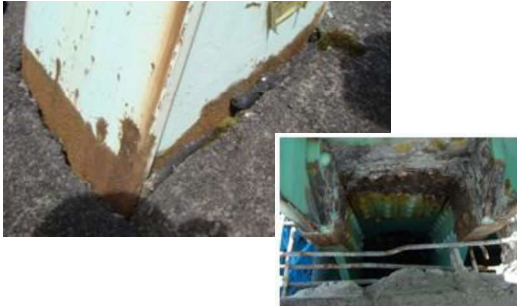
| 鋼部材の損傷 | | ①腐食 | 6 / 6 |
|---|--|---|---|
| | | 例 | 部材の埋め込み部周囲や地際に腐食が見られる場合、既に部材内部や埋め込み部あるいは地中部で著しく腐食が進行していることがある。 |
| <p>■腐食は、環境条件によっては急速に進展するため、外観目視では全貌が確認できない部材内部や埋込部などに著しい腐食が疑われる場合には、必要に応じて、詳細な状態の把握により原因を究明することで、より適切に耐荷力等への影響を推定することができる。</p> <p>■漏水や滞水が原因の場合、急速に進展することがある。</p> | | | |

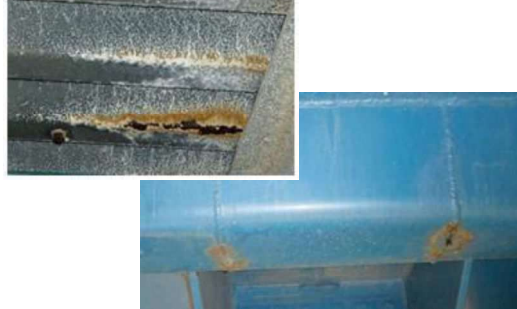
| 鋼部材の損傷 | | ①腐食 | 6 / 6 |
|---|--|---|---|
| | | 例 | 箱桁や閉断面部材では、漏水や塗膜の変色、局所的な錆の発生などによって外観目視できない内部での腐食発生の可能性が疑えることもある。なお、内部の腐食に起因する変状が外観に現れている場合には、内部では既に著しく腐食が進行していることも多い。 |

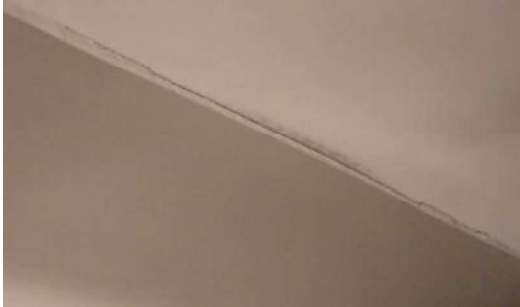
| 鋼部材の損傷 | ②亀裂 | 2 / 4 |
|---|---|---|
| | <div>例</div> <p>閉断面形式リブの鋼床版では、リブとデッキプレートの溶接部に亀裂が生じることがある。亀裂は活荷重の影響で進展しやすく、補剛効果の低下によって進展が加速したり、鋼床版を貫通して路面陥没や舗装の飛散を生じたり、他の部位の亀裂を誘発する可能性もある。</p> | |

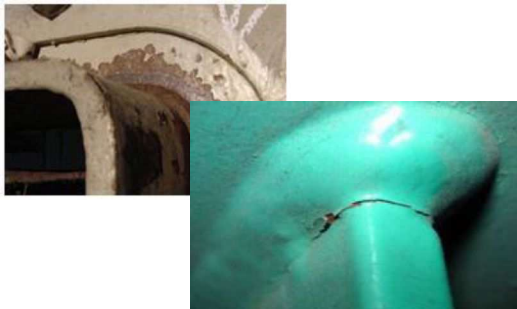
| 鋼部材の損傷 | ②亀裂 | 4 / 4 |
|---|---|---|
| | <div>例</div> <p>溶接線付近に明確な塗膜割れが生じている場合、内部で亀裂が進展していることもある。外観だけでは亀裂に起因する塗膜割れかどうかの判別は困難なことが多く、構造の条件や部位等も考慮して、塗膜の一部除去や非破壊検査による確認の必要性を検討しなければならない。</p> | |
| <div>備考</div> <p>■鋼部材の亀裂は、塗装や錆によって外観目視だけでは全貌が確認できないことも多い。亀裂の有無の確実な判断の為や部材の性能に及ぼす影響を推定するためには、塗膜や錆の除去、磁粉探傷試験や超音波探傷試験などの非破壊検査などによる詳細な状態の把握が必要な場合もある。</p> | | |

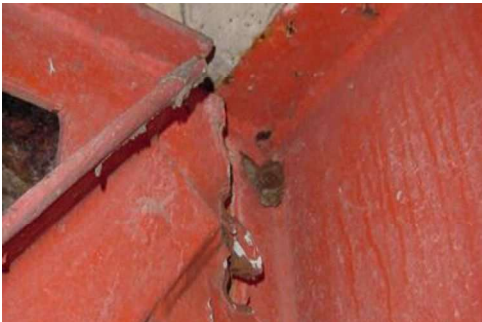
| 鋼部材の損傷 | ③破断 | 1 / 4 |
|---|---|---|
| | <div>例</div> <p>対傾構に破断が生じている例。対傾構は主に水平荷重作用時に上部構造全体の立体的挙動に寄与するものであり、破断により機能喪失すると主桁や支承が適切な荷重分担できないなど、地震や風のような大きな横方向の作用に対して構造安全性が確保できない可能性がある。</p> | |
| <div>備考</div> <p>■供用中の橋では、設計上の仮定や扱いによらず、ほとんどの部材が荷重分担しており、破断して一部でも機能喪失すると、他の部材の応力分担も変化して構造安全性や疲労耐久性に様々な悪影響が生じることがある。また対傾構や横構のような上部構造の立体的挙動を確保する部材の機能低下は地震や風などの横方向の大きな作用に対する橋全体の構造安全性に深刻な影響を及ぼす可能性がある。</p> | | |

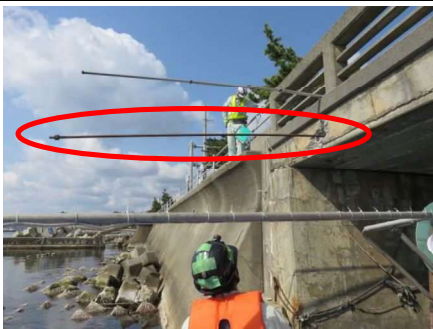
| 鋼部材の損傷 | | ③破断 | 4 / 4 |
|---|--|---|---|
| | | 例 | 床版の横締めPC鋼材の破断例である。上面からの雨水の浸入、グラウト不良など様々な原因で腐食して破断に至ることがある。破断位置によっては鋼棒が相当距離を飛んで近隣まで第三者被害のおそれがある。また調査中に人身事故になる危険性もあり注意が必要である。 |
| <p>■部材の破断要因が不明な場合は、詳細な状態の把握により要因を特定し、その他の部材にも同様な損傷が発生する可能性を確認することも効果的である。</p> <p>■既に抜け出しが見られる場合には、他のPC鋼材の突出による第三者被害、また、定期点検の作業中の被害にも注意する必要がある。</p> | | | |

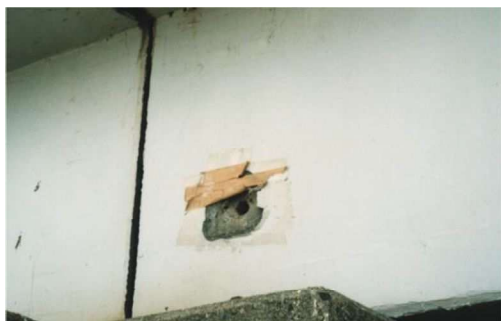
| 鋼部材の損傷 | | ③破断 | 4 / 4 |
|---|--|---|---|
| | | 例 | 横締めPC鋼材定着部のコンクリートや被覆の異常から内部の腐食や破断の可能性が疑えることもある。また横締めPC鋼材は同じ上部構造にある他の横締めPC鋼材も同条件になっている可能性も高く、いずれかで異常が確認されたりその疑いがある場合には、他の鋼材も確認するのがよい。 |

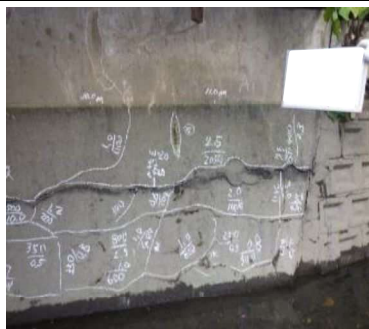
| コンクリート部材の損傷 | | ④ひびわれ | 6 / 6 |
|---|--|---|---|
| | | <p><b>例</b></p> <p>コンクリート部材に生じるひびわれによっては、その原因が容易には推定出来ないこともある。状態によっては、設計条件や構造の特徴など必要な情報を補ったり、必要に応じて詳細調査を行うなども検討しなければならない。</p> | |

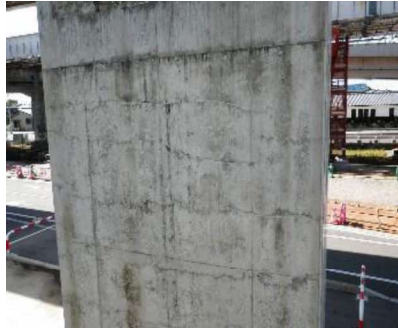
| コンクリート部材の損傷 | | ④ひびわれ | 6 / 6 |
|---|--|---|---|
| | | <p><b>例</b></p> <p>コンクリートのひびわれでは、コンクリート表面の応力状態のみならず、部材の外力に対する応答の特徴、配筋など内部の構造的要因など様々な要素が関わっていることがある。そのなかでひびわれの性状や発生箇所に規則性が見られる場合には、原因の推定や状態の評価に重要な情報となることがある。</p> | |

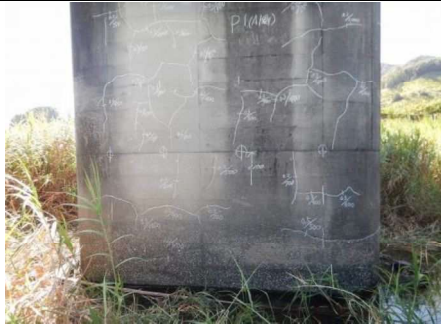
| コンクリート部材の損傷 | | ④ひびわれ | 6 / 6 |
|---|--|---|---|
| | | <p><b>例</b></p> <p>顕著な遊離石灰などが無いものの、不規則に二方向にひびわれが生じている場合で、骨材のポップアウトなどが見られる場合には、アルカリ骨材反応を生じていることも疑われる。</p> | |
| <p><b>備考</b></p> <p>■塩害やアルカリ骨材反応を生じている場合、着実に劣化が進行することが多く、場合によっては急速に状態が変化することもある。そのため、塩害やアルカリ骨材反応を生じている可能性がある場合には、専門家の助言を受けるなどし、調査とそれらを踏まえた維持管理計画を検討するのがよい。</p> | | | |

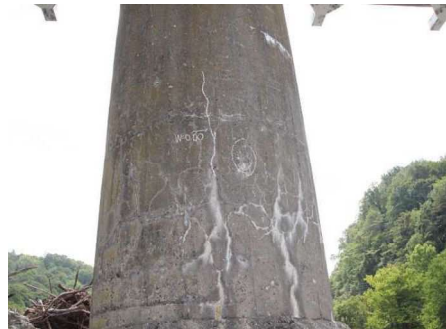
| コンクリート部材の損傷 | | ④ひびわれ | 6 / 6 |
|---|--|---|---|
| | | <p><b>例</b></p> <p>コンクリート部材の表面に多方向に広がるひびわれが生じている場合、塩害による内部鋼材の腐食やアルカリ骨材反応による場合、既にひびわれが広範囲に及んでいたり、ひびわれ部に著しい石灰分の析出や漏水が見られる場合は、急速な状態の変化が生じる可能性もあるため注意が必要である。</p> | |

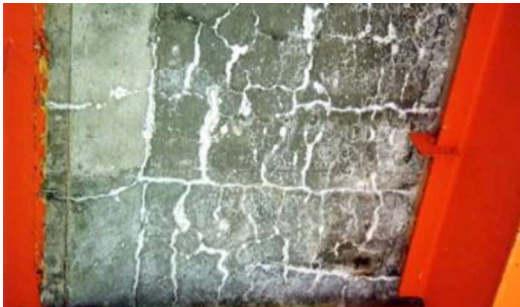
| コンクリート部材の損傷 | | ⑤床版ひびわれ | 3 / 7 |
|---|--|---|---|
| | | 例 | 顕著な漏水を伴う格子状のひびわれが密に発達している場合、突発的な大型車の通行などにより、突然の抜け落ち等が生じる可能性がある。特に顕著な石灰分の析出が広範囲に及ぶ場合ひびわれの劣化も著しくコンクリート塊の落下が生じやすい状態であることが多い。 |
| <p>■床版内部に広く雨水の浸入がある場合、床版コンクリートの劣化により突然の抜け落ち事故に至ることがある。</p> <p>■舗装の陥没やセメント分の噴出痕が見られる場合、床版が上面から土砂化するなど著しく劣化している場合がある。耐荷力への影響を把握するのが困難な場合は、詳細な状態の把握が必要な場合もある。</p> | | | |

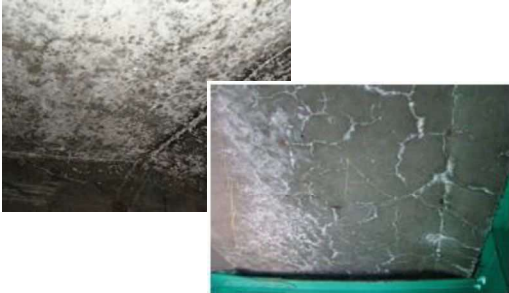
| | <p><b>例</b></p> <p>コンクリート床版に、塩害による鉄筋の腐食やアルカリ骨材反応による変状の発生なども併発している場合、不規則なひびわれが発達したり、特異な変色や部分的な剥離が生じるなど活荷重による疲労に起因するひびわれのみの場合と異なる複雑な性状があらわれることがある。</p> |
| <p><b>備考</b></p> <p>■塩害やアルカリ骨材反応を生じている場合、着実に劣化が進行することが多く、場合によっては急速に状態が変化することもある。専門家の助言を受けるなどし、調査とそれらを踏まえた維持管理計画を検討するのがよい。</p> <p>■ひびわれが顕著でないものの水染みや石灰分の析出が広範に広がっている場合には、コンクリート内部で水平ひびわれが広がっている可能性がある。</p> | |

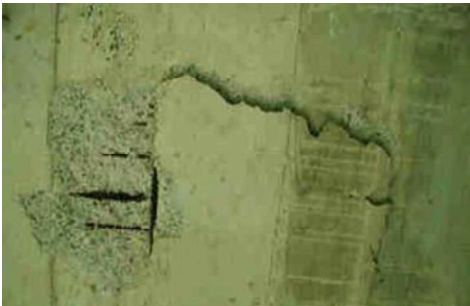
| | <p><b>例</b></p> <p>床版下面に顕著な浮き・剥離・鉄筋露出が見られる場合、当初より鉄筋のかぶり不足であったり、特殊な条件が影響していることもある。そのような場合、まだ浮きや剥離を生じていない箇所でも今後急速に浮きや剥離、コンクリート片の落下が続発してくる事も考えられる。</p> |

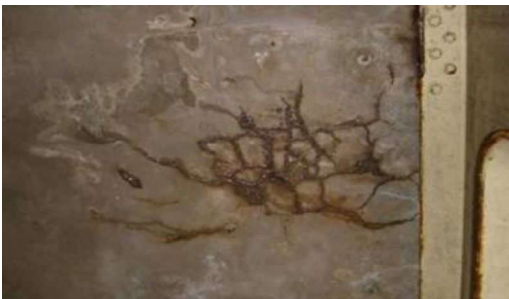
| | <p><b>例</b></p> <p>床版の一部で、特異な変色や漏水が見られる場合、外観からはその原因や内部の状態の推定が困難なこともある。そのような場合には、必要に応じて詳細調査なども検討しなければならない。</p> |

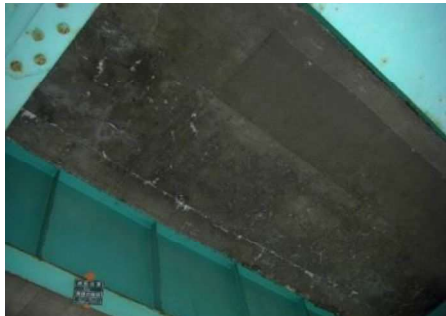
| | <p><b>例</b></p> <p>顕著な漏水を伴う格子状のひびわれが現れていないものの、全面に顕著な変色が広がり、コンクリート内部に滞水が生じている可能性があり、内部のコンクリートが劣化している可能性がある。</p> |

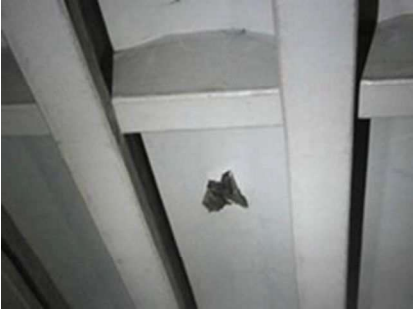
| | <p>例</p> <p>補修補強材が設置されていると、上側からの雨水の浸入やそれに起因する劣化が生じても外観からは確認できないことも多い。また補修補強材に異常が現れた場合には既に床版の劣化が深刻化していたり、補修補強効果が失われている危険性もあるため注意が必要である。</p> |
| <p>備考</p> <ul style="list-style-type: none"> <li>■補修補強材が設置されている場合にもハンマーによる打音や触診を行うことが有効な場合もある。</li> <li>■補修補強材が設置されている場合、過去に損傷等が存在していた可能性があるため、事前に過去の補修履歴や経緯を調べることも有効である。</li> </ul> | |

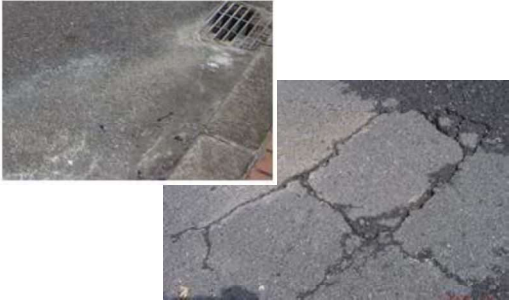
| | <p>例</p> <p>舗装面に特徴的なひびわれや、白色の変色が見られる場合、舗装下の床版が著しく損傷していることがある。（写真は、床版の鉄筋位置に一致するような舗装ひびわれが生じている）</p> |

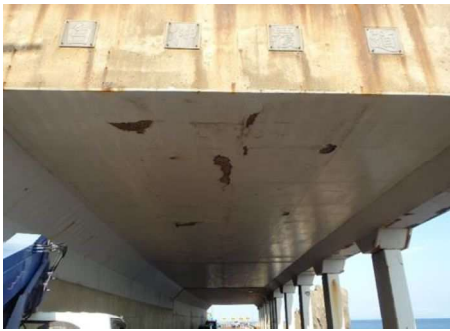
| | <p>例</p> <p>表面保護工やコンクリート塗装がされていると、上側からの雨水の浸入やそれに起因する劣化が生じても外観からは確認できないことも多い。また外観できる異常が現れた場合には既に劣化が深刻化していたり、保護効果等が失われている危険性もあるため注意が必要である。<br/>(注：写真はシェッド)</p> |
| <p>備考</p> <p>■落下防止対策は塊となったコンクリートの落下を防ぐだけの強度がない場合もある。また、上面側は水が浸入しつづけることで、細かいコンクリート片ではなく広範囲にわたって、落下防止対策とともにコンクリートが塊となって落下することがある。</p> <p>■コンクリート中またはコンクリートと落下防止対策の間に水が浸入し、鉄筋の腐食や凍結融解作用によるコンクリートの劣化が進んだ場合、コンクリート表面と落下防止対策が一体となって剥がれることもある。</p> <p>■コンクリートと落下防止対策の間に侵入した水によって落下防止対策自身の接着力が低下する恐れがある。</p> | |

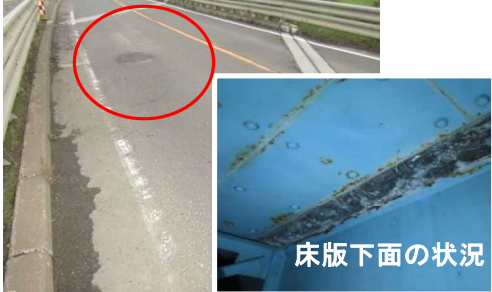
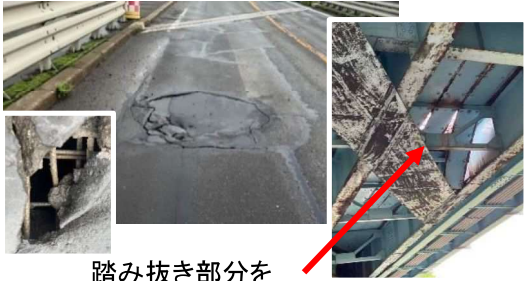
| <p>3年後</p> <p>踏み抜き部分をはつり落とした後の床版下面の状況</p> | <p><b>例</b></p> <p>床版下面に設置された補強材等に広がりをもつ腐食が生じている場合、コンクリート内部での滞水により既にコンクリートの劣化が進展し危険な状態となっていることがある。<br/> (写真下は、鋼板ごとコンクリート床版が踏み抜かれた例。写真上はその踏み抜き前の状態。)</p> |
| <p><b>備考</b></p> <ul style="list-style-type: none"> <li>■補強材がある状態で橋面から水が浸入すると抜けにくく、かえってコンクリートの劣化に悪影響を与える可能性がある。橋面の状態や下面の腐食や水の浸入を疑う痕跡がある場合には、コンクリートの状態が悪化している可能性も考慮する必要がある。</li> <li>■アンカーは、設計上、健全なコンクリートに定着されることが強度の発揮の前提条件となる。</li> <li>■鋼板とコンクリートの間には接着層が設置されることも多いが、浸潤した状態での耐久性は明らかでなく、鋼板を打音した結果として浮きが見当たらない場合でも、床版上面から水の浸入が疑われることもある。</li> </ul> | |
