## 参考資料 4

コンクリート床版橋における  
横締めPC鋼材の突出例

本参考資料は、これまでの定期点検結果やコンクリート床版橋における横締め PC 鋼材の突出事例をもとに、定期点検の留意事項をまとめたものである。定期点検等、適宜、道路橋の維持管理において参考するとよい。

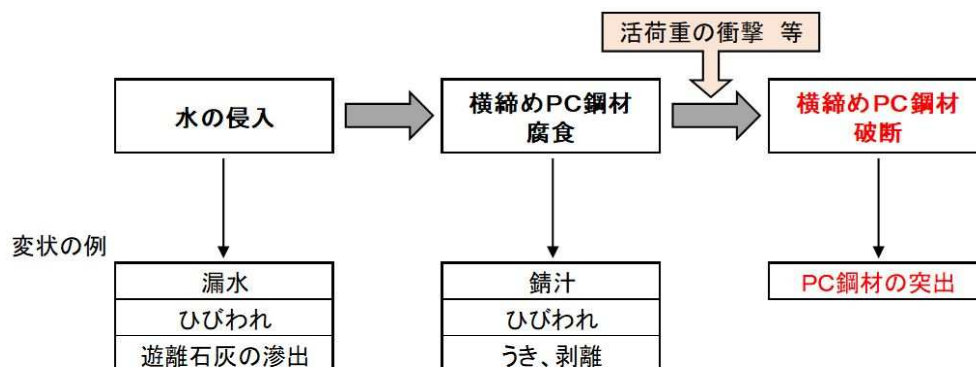
図 12 PC 鋼材の破断・突出メカニズム

横締め PC 鋼材の破断及び突出の主な発生要因は、PC 鋼材の腐食である。腐食によって、鋼材断面の減少が生じ、破断及び突出が発生する。腐食し断面減少した PC 鋼材の破断及び突出のきっかけとなる要因は様々なものが考えられる。例えば、活荷重による衝撃の影響などがきっかけになることが考えられる。PC 鋼材の突出メカニズムを図 12 に示す。

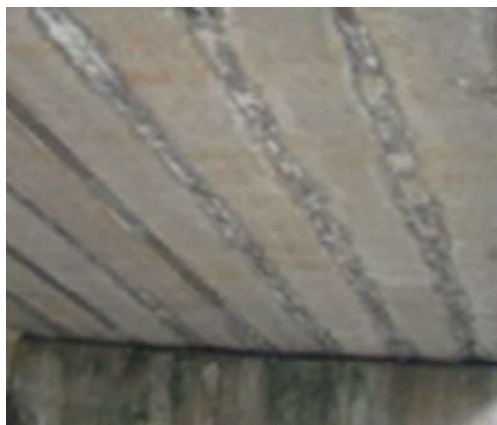
写真 22 目視での PC 鋼材位置の把握が困難な例

一方で、上記以外の中空床版橋や I 桁を用いた床版橋は、桁間に間詰めコンクリートが施されており、外観からの PC 鋼材位置の把握は困難である(写真 22)。建設時の図面が入手できる場合は、現地で中間横桁部や PC 鋼材の位置を図面で確認しながらスケール等で PC 鋼材位置を確認するのがよい。ただし、必ずしも当時の図面が入手できるとは限らない。そのような場合においては、中空床版橋の端部横桁には必ず横締め PC 鋼材が配置されていること等の構造的特徴や、図 23 や図 25 に示すような標準的な PC 鋼材の配置を参考にする(ただし、必ずしも標準どおりの配置ではないことに注意する。) ことでおよその PC 鋼材の配置を推定することができる。また、定着背面の変状等からもおよその PC 鋼材位置を確認することができることがある。

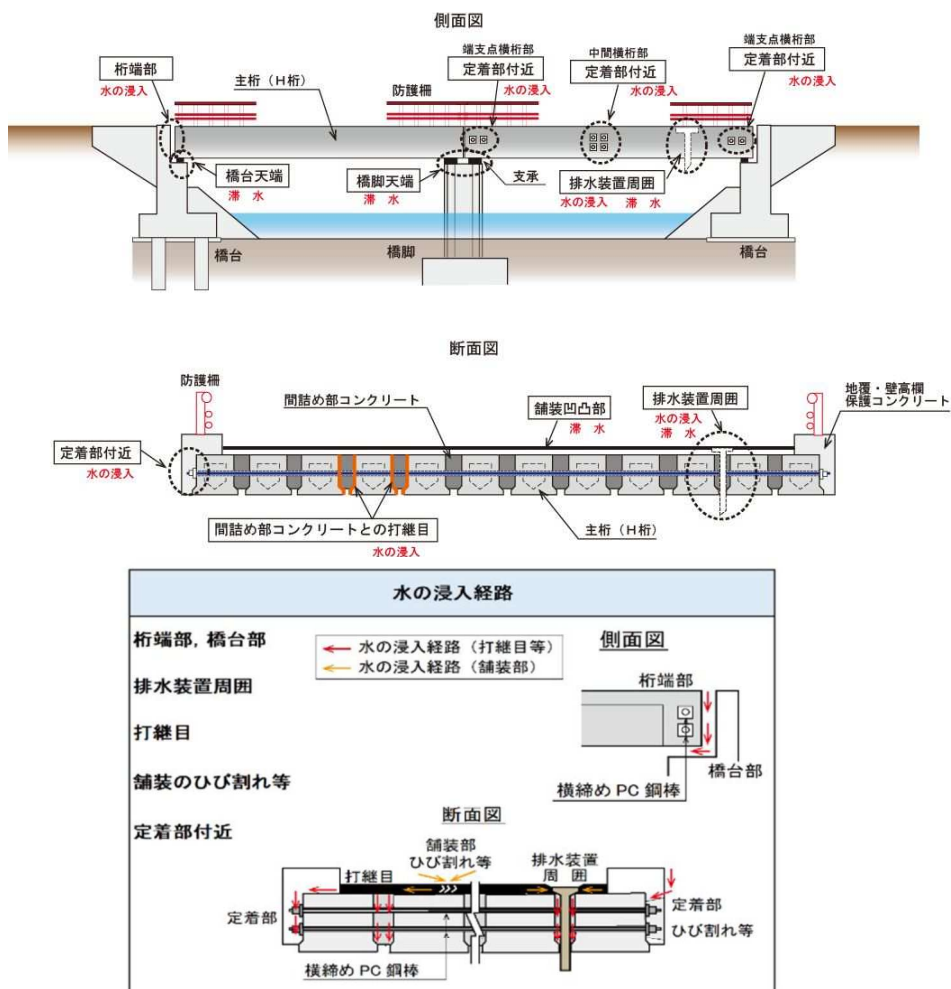
図 2.7 水の流れ込みやすい・滞水しやすい部位

PC 鋼材の腐食の原因のひとつと考えられる橋梁内部への水の浸入を把握するにあたっては、構造の特性に起因し、水が流れ込みやすい・滞水しやすい箇所を推定する必要がある。また、これに限らず、現地で見られた変状から水みちを幅広く推定することも肝要である。

- ・ 桁端部、橋台天端面
- ・ 排水装置周囲
- ・ 間詰め部コンクリートとの打継目
- ・ 舗装の凹凸部
- ・ 定着部付近

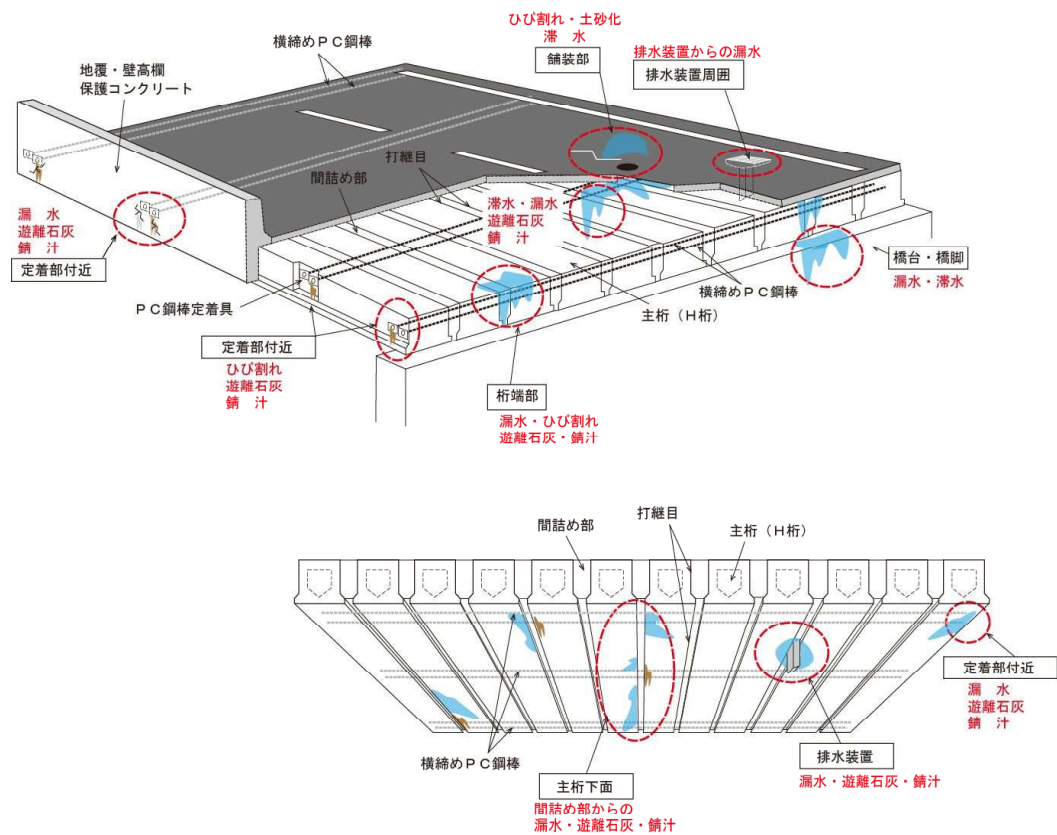
図 28 水の侵入による変状

- ・ 桁下面，間詰め部からの漏水（跡）・遊離石灰・錆汁の発生（写真 23）
- ・ 排水装置付近からの漏水（跡）・遊離石灰・錆汁の発生
- ・ 防水機能の低下が疑われる舗装部のひびわれ・土砂化の発生
- ・ 定着部付近の漏水（跡）・遊離石灰・錆汁の発生（写真 24）

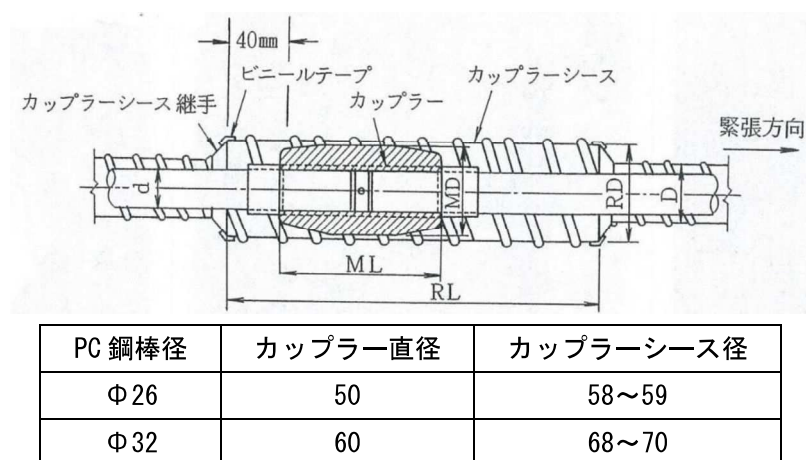
図 29 横締め PC 鋼棒のカップラー接続の例

横締め PC 鋼材に PC 鋼棒が使用されている場合では、1994 年頃までは PC 鋼棒  $\phi 32\text{mm}$  に対してシース内径  $\phi 38\text{mm}$ 、PC 鋼棒  $\phi 26\text{mm}$  に対してシース内径  $\phi 32\text{mm}$  と空隙率が小さいシースが用いられており、グラウト充填不良が生じやすかった。さらに、横締め PC 鋼材に PC 鋼棒が採用され、かつ、横締め PC 鋼棒長さが 8m 以上の場合、カップラーによる接続が実施され、このカップラーシースの空隙率が小さく、グラウト充填不良のリスクが高かった。横締め PC 鋼棒のカップラー接続の例を図 29 に示す。

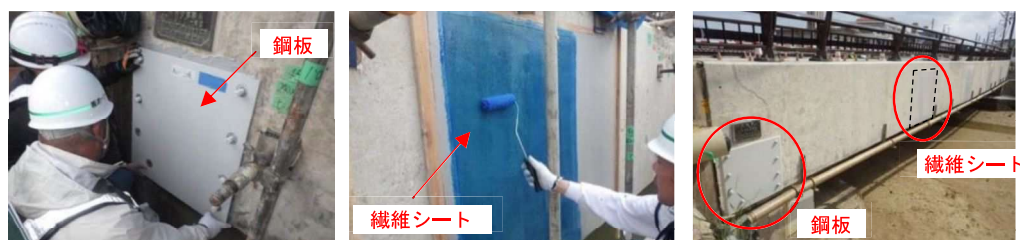
写真 23 横締め PC 鋼材の突出防止対策

PC 鋼材の突出による第三者被害の防止を目的とした予防保全対策として、PC 鋼材の定着背面に補強材が設置されているものがある。補強材は定着背面に接着工法によって設置され、鋼板を用いるものと連続繊維シートを用いるものがある（写真 23）。
