## 参考資料 4

コンクリート床版橋における  
横締めPC鋼材の突出例

本参考資料は、これまでの定期点検結果やコンクリート床版橋における横締め PC 鋼材の突出事例をもとに、定期点検の留意事項をまとめたものである。定期点検等、適宜、道路橋の維持管理において参考するとよい。

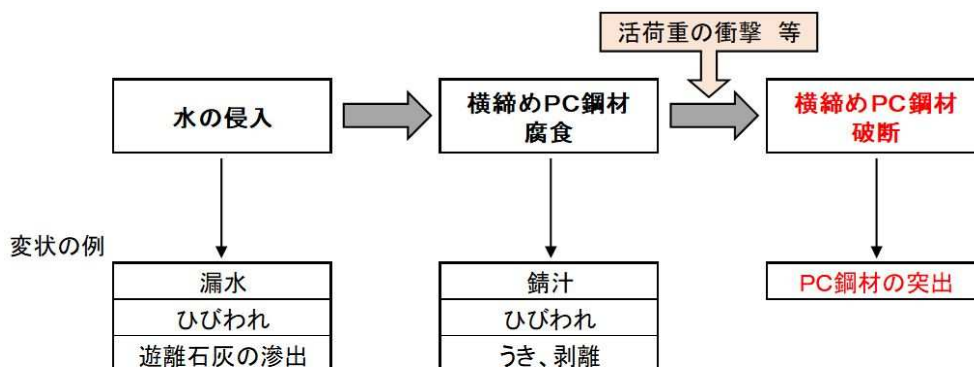
図 12 PC 鋼材の破断・突出メカニズム

横締め PC 鋼材の破断及び突出の主な発生要因は、PC 鋼材の腐食である。腐食によって、鋼材断面の減少が生じ、破断及び突出が発生する。腐食し断面減少した PC 鋼材の破断及び突出のきっかけとなる要因は様々なものが考えられる。例えば、活荷重による衝撃の影響などがきっかけになることが考えられる。PC 鋼材の突出メカニズムを図 12 に示す。

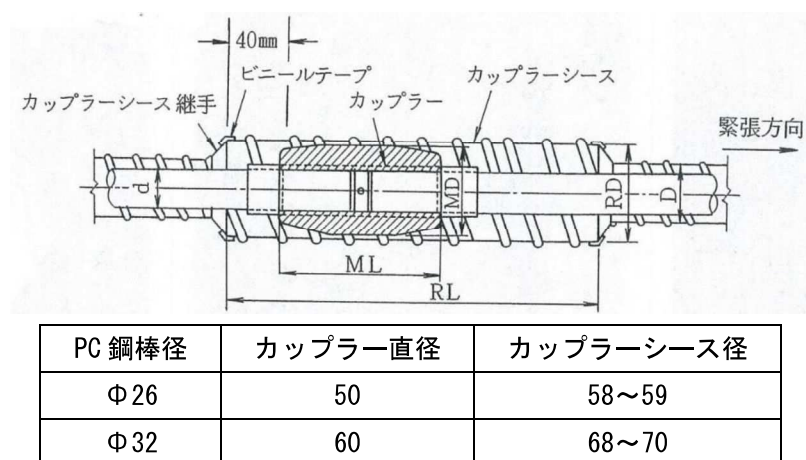
図 29 横締め PC 鋼棒のカップラー接続の例

横締め PC 鋼材に PC 鋼棒が使用されている場合では、1994 年頃までは PC 鋼棒  $\phi 32\text{mm}$  に対してシース内径  $\phi 38\text{mm}$ 、PC 鋼棒  $\phi 26\text{mm}$  に対してシース内径  $\phi 32\text{mm}$  と空隙率が小さいシースが用いられており、グラウト充填不良が生じやすかった。さらに、横締め PC 鋼材に PC 鋼棒が採用され、かつ、横締め PC 鋼棒長さが 8m 以上の場合、カップラーによる接続が実施され、このカップラーシースの空隙率が小さく、グラウト充填不良のリスクが高かった。横締め PC 鋼棒のカップラー接続の例を図 29 に示す。

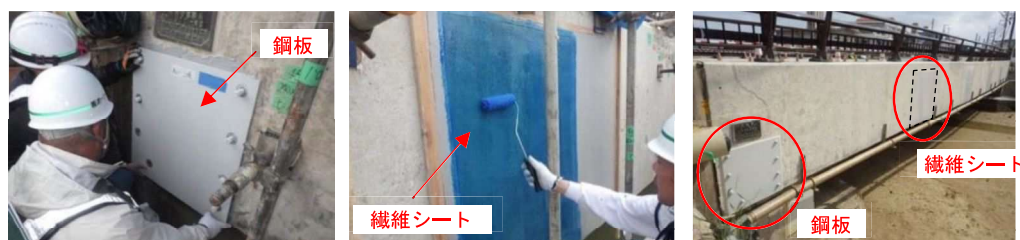
写真 23 横締め PC 鋼材の突出防止対策

PC 鋼材の突出による第三者被害の防止を目的とした予防保全対策として、PC 鋼材の定着背面に補強材が設置されているものがある。補強材は定着背面に接着工法によって設置され、鋼板を用いるものと連続繊維シートを用いるものがある（写真 23）。
