| その他 | 道路標識 | 1 / 3 |

| その他 | 舗装・通路部 | 1 / 9 |

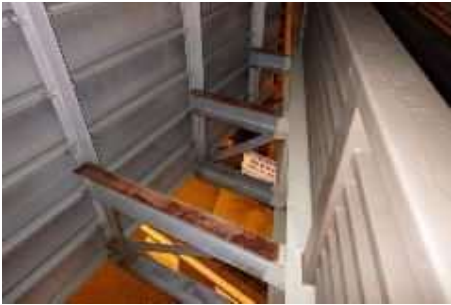
| その他 | 道路標識 | 1 / 3 |
|---|---|---|
| | | <p><b>例</b></p> <p>取付部に局部で腐食の進行が見られる場合、確認時点では耐荷力への影響は限定的であるものの、原因が除去されないと腐食は着実に進行し、板厚減少等によって耐荷力が低下し、落下が生じる可能性もある。</p> |

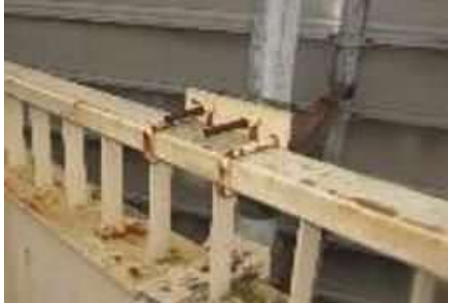
| その他 | 道路標識 | 1 / 3 |
|---|---|---|
| | | <p><b>例</b></p> <p>取付金具（ボルト・フック等）に局部的な腐食が見られる場合、確認時点では耐荷力への影響は限定的であるものの、原因が除去されないと腐食は着実に進行し、破断等に至り、落下が生じる可能性もある。</p> |

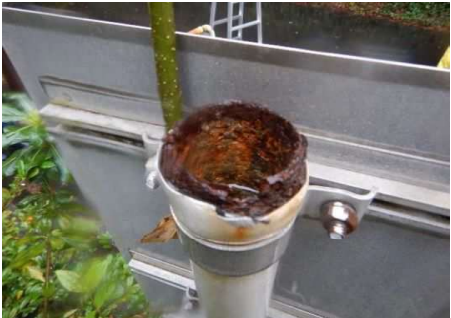
| その他 | 道路標識 | 1 / 3 |
|---|---|---|
| | | <p><b>例</b></p> <p>頂部で腐食が生じている場合、原因によっては、比較的早期に局部的な断面減少や欠損に至ることもあり、内部に滞水が生じている可能性もある。</p> |

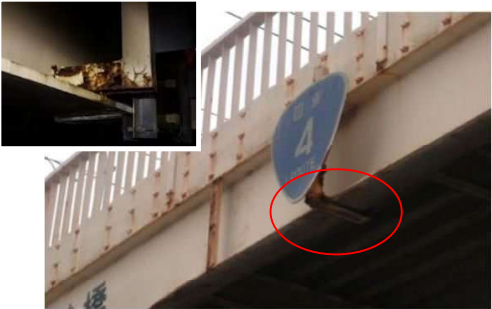
| その他 | 道路標識 | 1 / 3 |
|---|---|---|
| | | <p><b>例</b></p> <p>顕著な腐食が広範囲に発生している場合、局部的に板厚減少や断面欠損が生じている可能性もある。既に耐荷力が低下しており、地震等の作用によって破断等が生じる可能性もあり、落下のおそれもある。</p> |

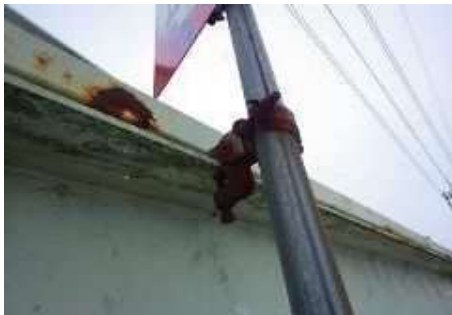
| その他 | 道路標識 | 2 / 3 |
|---|---|---|
| | <div>例</div> <p>取付金具に著しい腐食が生じている例。<br/>異種金属が接触すると雨水の介在によって生じる電位差で著しい腐食が急速に進行する。異種金属腐食が生じている状態で放置すると、短期間で断面欠損が生じるなど危険な状態になる可能性が高い。</p> | |

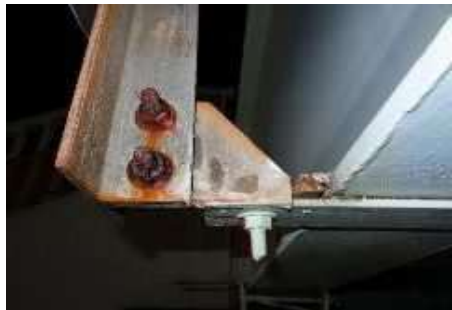
| その他 | 道路標識 | 2 / 3 |
|---|---|---|
| | <div>例</div> <p>ボルトナットに顕著な腐食が見られる場合、取付部の機能が低下している可能性があり、地震等の作用によってボルトが破断し、標識板が落下するおそれもある。</p> | |

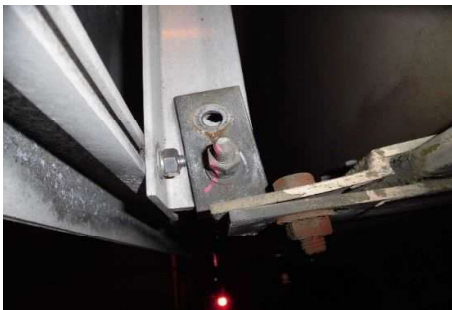
| その他 | 道路標識 | 2 / 3 |
|---|---|---|
| | <div>例</div> <p>ボルトにゆるみや、抜け落ちが見られる場合、取付部の機能が低下しており、標識板が落下するおそれもある。</p> | |

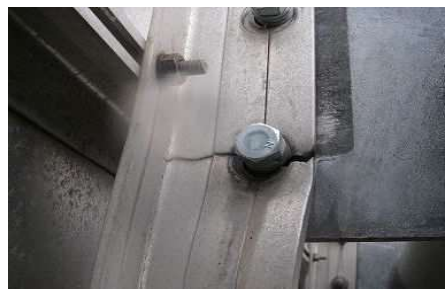
| その他 | 道路標識 | 2 / 3 |
|---|---|---|
| | <div>例</div> <p>車両接触等の影響により、取付部が変形（又は破断、亀裂）が見られる場合、取付部の機能が低下しており、標識板が落下するおそれもある。</p> | |

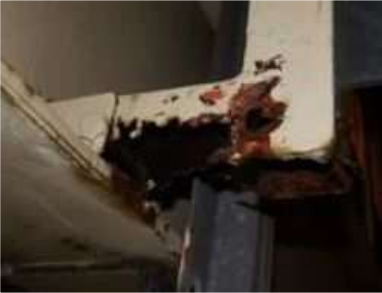
| | 例 | 取付部の母材に断面欠損や著しい板厚減少が見られる場合、取付部の機能が低下しており、標識板が落下するおそれもある。 |

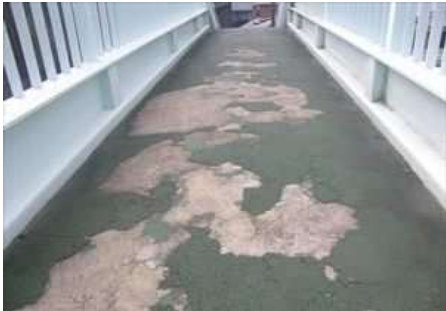
| その他 | 舗装・通路部 | 1 / 9 |
|---|---|---|
| | | <p><b>例</b></p> <p>舗装表面の欠損や、床版コンクリート上面のセメントモルタルにひびわれが生じている場合、ひびわれからその下にある床版内部に雨水が浸入し、デッキプレート等の鋼材の腐食が生じている可能性があり、注意が必要である。</p> |

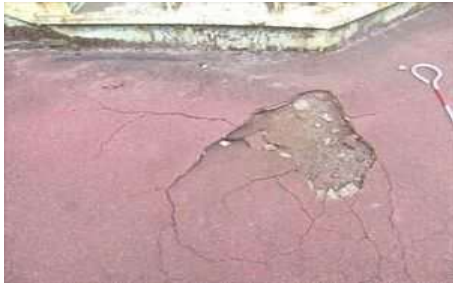
| その他 | 舗装・通路部 | 1 / 9 |
|---|---|---|
| | | <p><b>例</b></p> <p>舗装表面が欠損、ひびわれが生じている場合、その下にある床版内部に雨水が浸入し、床版コンクリート上面のセメントモルタルの損傷やデッキプレート等の鋼材の腐食が生じている可能性があり、注意が必要である。</p> |

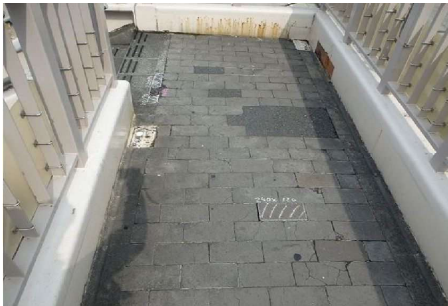
| その他 | 舗装・通路部 | 1 / 9 |
|---|---|---|
| | | <p><b>例</b></p> <p>舗装表面のブロックのがたつき、段差、目地の開きなどが生じているなど、特異な変状が見られる場合、その下にある床版内部に雨水が浸入し、床版コンクリート上面のセメントモルタルの損傷やデッキプレート等の鋼材の腐食が生じている可能性があり、注意が必要である。</p> |

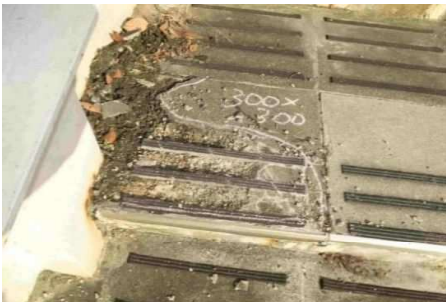
| その他 | 舗装・通路部 | 1 / 9 |
|---|---|---|
| | | <p><b>例</b></p> <p>舗装表面のブロックに欠損が生じているなど、特異な変状が見られる場合、その下にある床版内部に雨水が浸入し、床版コンクリート上面のセメントモルタルやデッキプレート等の鋼材の腐食が生じている可能性があり、注意が必要である。</p> |

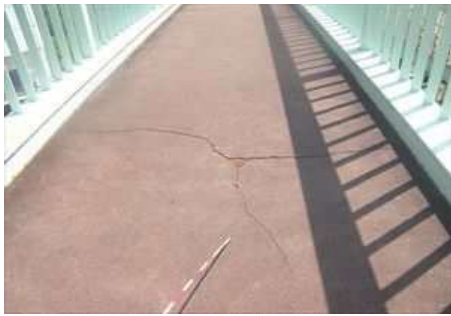
| その他 | 舗装・通路部 | 2 / 9 |
|---|---|---|
| | <div>例</div> <p>舗装表面に特異な変状が見られる場合、ひびわれからその下にある床版内部に雨水が浸入し、床版コンクリート上面のセメントモルタルの損傷やデッキプレート等の鋼材の腐食が生じている可能性があり、注意が必要である。</p> | |

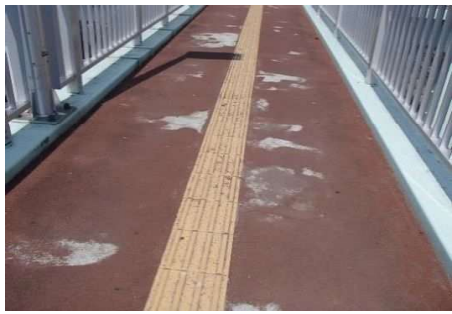
| その他 | 舗装・通路部 | 2 / 9 |
|---|---|---|
| | <div>例</div> <p>舗装表面に石灰分の滲出など、特異な変状が見られる場合、その下にある床版内部のコンクリートに損傷が生じている可能性があり、注意が必要である。</p> | |

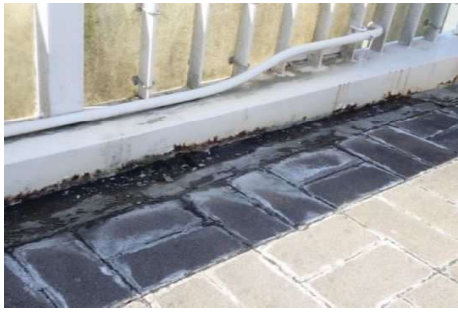
| その他 | 舗装・通路部 | 2 / 9 |
|---|---|---|
| | <div>例</div> <p>舗装表面に石灰分の滲出など、特異な変状が見られる場合、その下にある床版内部のコンクリートに損傷が生じている可能性があり、注意が必要である。</p> | |

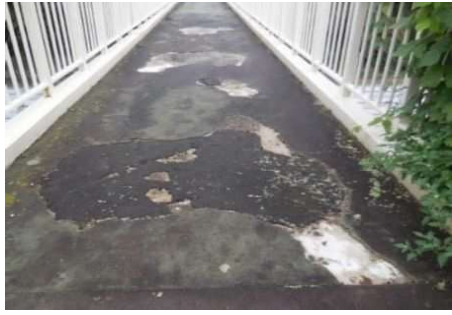
| その他 | 舗装・通路部 | 2 / 9 |
|---|---|---|
| | <div>例</div> <p>舗装表面に石灰分の滲出など、特異な変状が見られる場合、その下にある床版内部のコンクリートに損傷が生じている可能性があり、注意が必要である。</p> | |

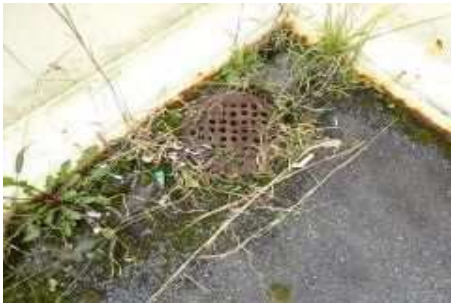
| | <p><b>例</b></p> <p>土砂の堆積や植生が生じている場合、滞水しやすい環境となり、地覆や舗装下の床版、主桁等の劣化を促進する可能性もある。除去しないと状態を適切に把握出来ない場合が多い。</p> |

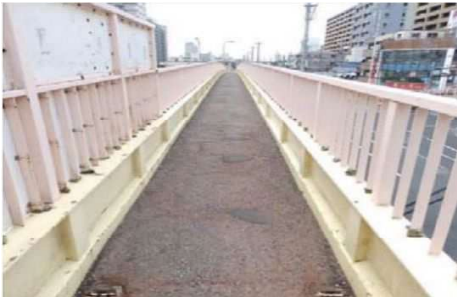
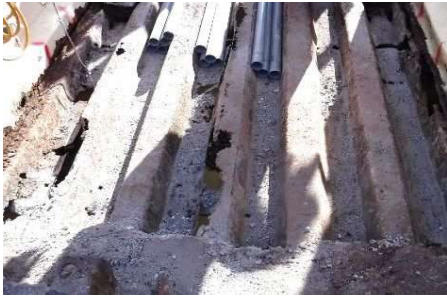
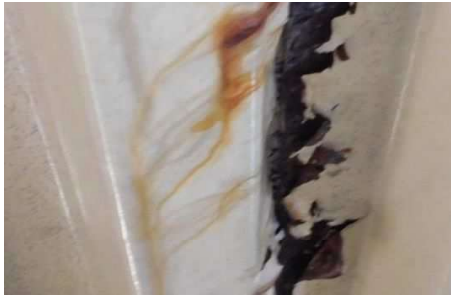
| <br><br> | <p><b>例</b></p> <p>舗装表面に凹凸やひびわれが見られ、デッキプレート下面にも腐食が疑われる場合、舗装のひびわれからその下に雨水が浸入し、床版コンクリート上面のセメントモルタルの損傷やデッキプレート上面の腐食が著しく進展している可能性がある。</p> |

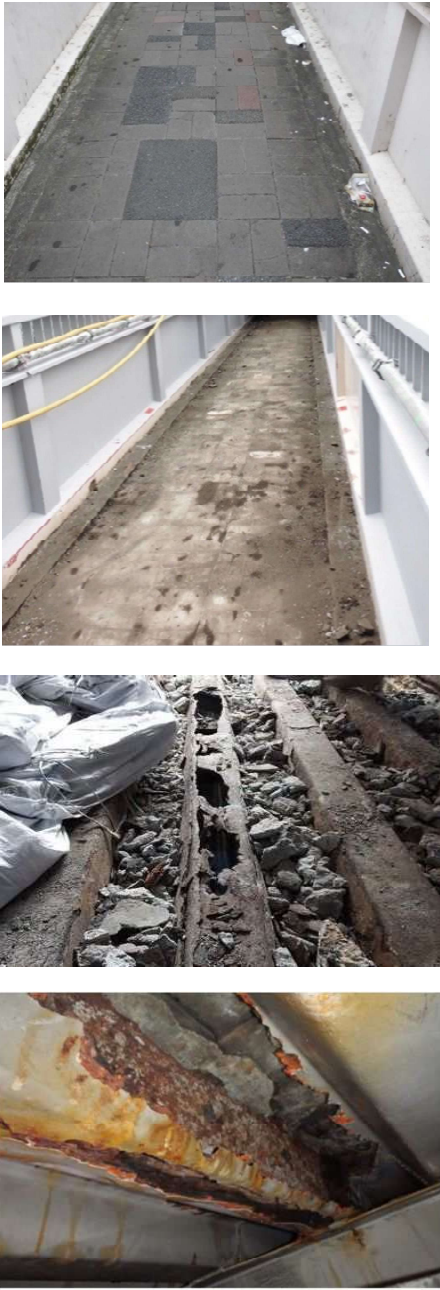
| | <table><tr><th>例</th></tr><tr><td>舗装表面の欠損や補修跡などが確認され、デッキプレート下面でも腐食が見られる場合、その下にある床版内部に雨水が浸入し、床版コンクリート上面のセメントモルタルの損傷やデッキプレート等の鋼材の腐食が著しく進展している可能性があり、注意が必要である。</td></tr></table> | 例 | 舗装表面の欠損や補修跡などが確認され、デッキプレート下面でも腐食が見られる場合、その下にある床版内部に雨水が浸入し、床版コンクリート上面のセメントモルタルの損傷やデッキプレート等の鋼材の腐食が著しく進展している可能性があり、注意が必要である。 |

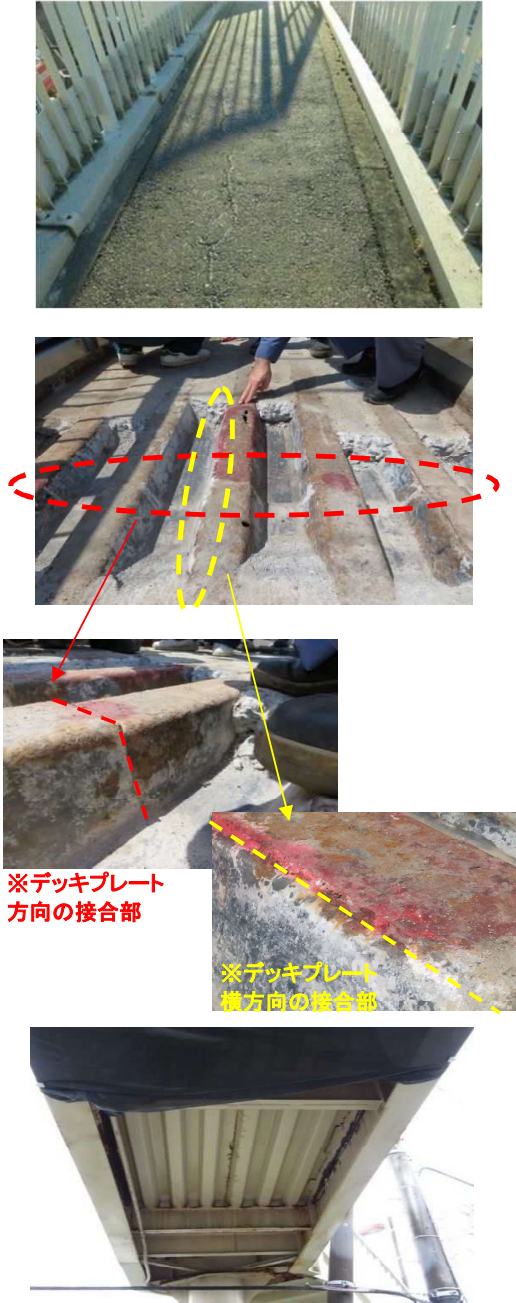
| <p>※デッキプレート<br/>方向の接合部</p> <p>※デッキプレート<br/>横方向の接合部</p> | <p><b>例</b></p> <p>舗装表面のひびわれ等が確認され、デッキプレート下面でも腐食が見られる場合、その下にある床版内部に雨水が浸入し、床版コンクリート上面のセメントモルタルの損傷やデッキプレート等の鋼材の腐食が著しく進展している可能性があり、注意が必要である。特にデッキプレート接合部は滞水しやすくより慎重に確認する必要がある。</p> |

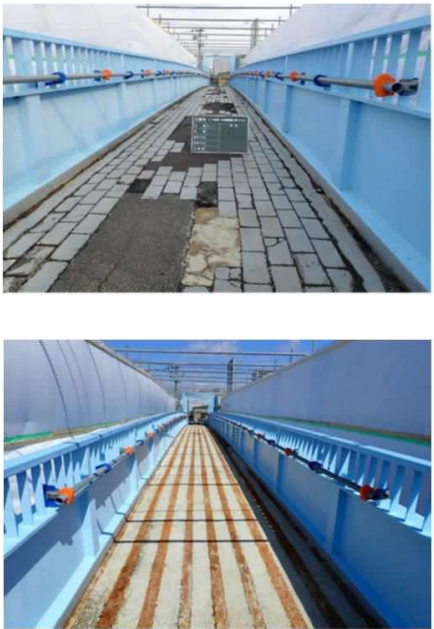
| | <p><b>例</b></p> <p>アスファルトブロックの隙間や欠損が確認される場合、雨水等が浸入し床版上面に滞水が生じることによって、床版デッキプレート上面に腐食や欠損が生じている場合がある。床版デッキプレート裏面（下面）側でも腐食が見られる場合には、著しく腐食が進行している可能性がある。</p> |

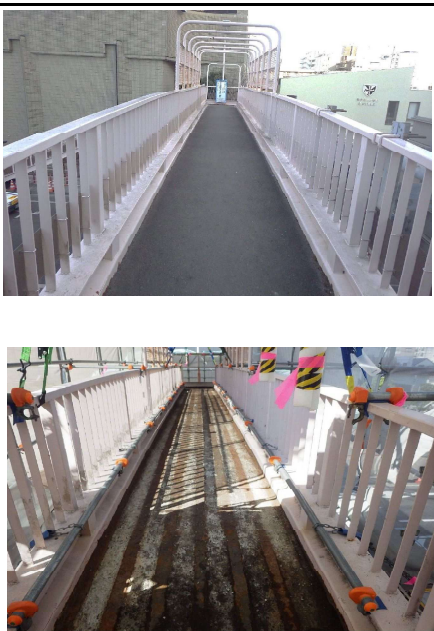
| | <p><b>例</b></p> <p>アスファルト舗装表面のひびわれが軽微であったとしても、雨水等が浸入し床版上面に滞水が生じることによって、床版デッキプレート上面に腐食や欠損が生じている場合がある。床版デッキプレート裏面（下面）側でも腐食が見られる場合には、著しく腐食が進行している可能性がある。</p> |

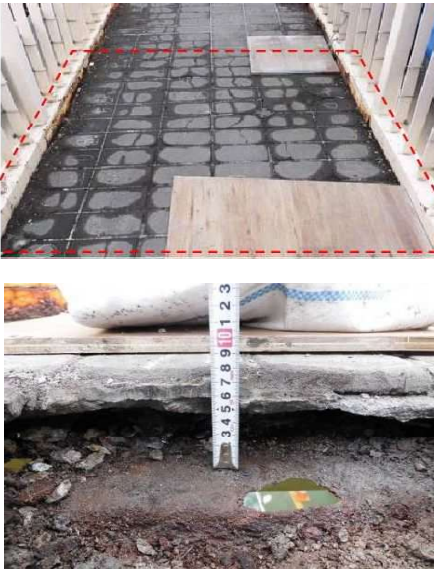
| | <p><b>例</b></p> <p>舗装表面のひびわれや滞水跡などが確認される場合、その下にあるモルタルセメントに雨水等が浸入し、凍結・融解の繰り返しなどにより土砂化が生じる場合もある。土砂化により路面との間に空洞が生じると、横断歩道橋利用者被害を引き起こす可能性もある。</p> |

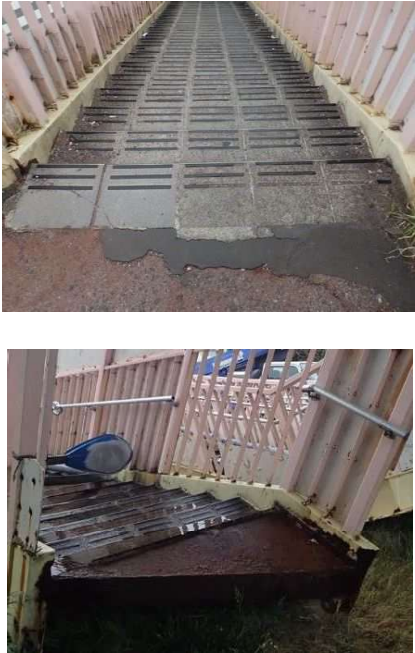
| | <p><b>例</b></p> <p>舗装表面の欠損や舗装ブロックのひびわれ、補修跡などが確認される場合、その下にある床版上面に雨水が滞水し、鋼床版等の腐食が生じている可能性があり、注意が必要である。</p> |

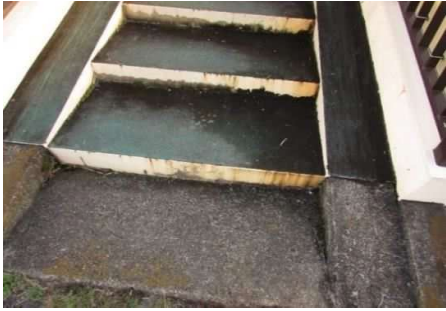
| その他 | 舗装・通路部 | 8 / 9 |
|---|---|---|
| | | <p><b>例</b></p> <p>舗装表面に滞水跡など特異な変状が見られる場合、雨水が浸入し、その下にある踏み板や蹴上げに腐食や断面減少等が生じている可能性があり、注意が必要である。</p> |

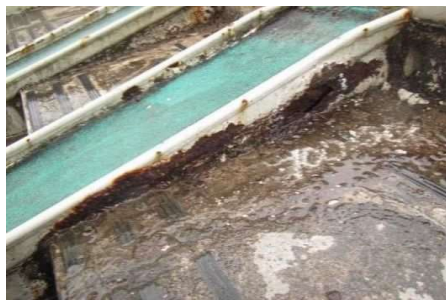
| その他 | 舗装・通路部 | 8 / 9 |
|---|---|---|
| | | <p><b>例</b></p> <p>舗装表面に遊離石灰があるなど、特異な変状が見られる場合、雨水が浸入し、その下にある踏み板や蹴上げに腐食や断面減少等が生じている可能性があり、注意が必要である。</p> |

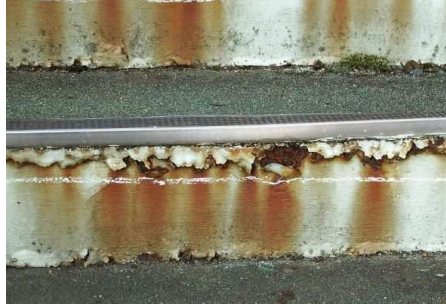
| その他 | 舗装・通路部 | 8 / 9 |
|---|---|---|
| | | <p><b>例</b></p> <p>蹴上げの塗装の劣化や錆汁の跡など特異な変状が見られる場合、雨水が浸入し、その下にある踏み板や蹴上げに腐食や断面減少等が生じている可能性があり、注意が必要である。</p> |

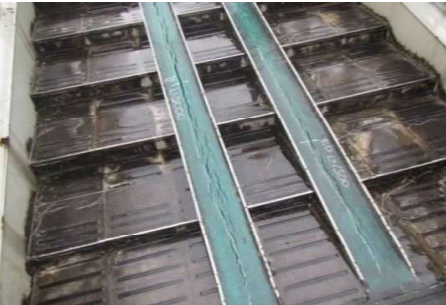
| その他 | 舗装・通路部 | 8 / 9 |
|---|---|---|
| | | <p><b>例</b></p> <p>スロープ部のひびわれなど、特異な変状が見られる場合、内部が損傷しているとともに、雨水等が滞水し、その下にある踏み板や蹴上げに腐食や断面減少等が生じている可能性があり、注意が必要である。</p> |

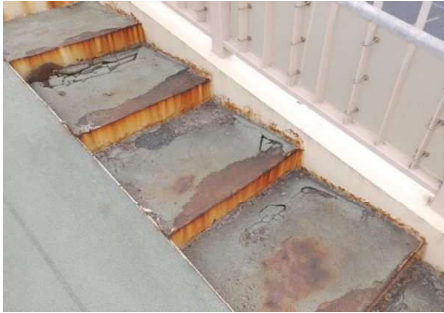
| | 例 | 舗装表面に滞水跡や錆汁など、特異な変状が見られる場合、雨水が浸入し、その下にある踏み板や蹴上げに腐食や断面減少等が生じている可能性があり、注意が必要である。 |

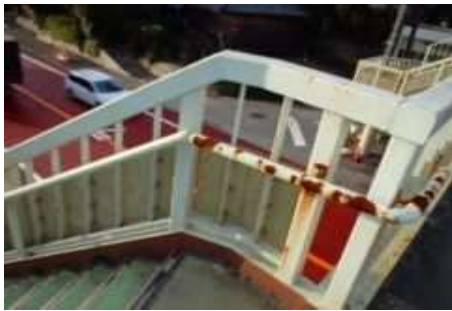
| その他 | 手すり | 1 / 2 |
|---|---|---|
| | <div>例</div> <p>防食被膜の劣化が見られる場合、防錆機能が低下しているため、原因によっては、そのまま放置されると急激に腐食が進行し、断面欠損や破断に至る可能性がある。<br/>腐食している部分の接触による横断歩道橋利用者の被害や、さびや腐食片の落下による第三者被害の可能性がある。</p> | |

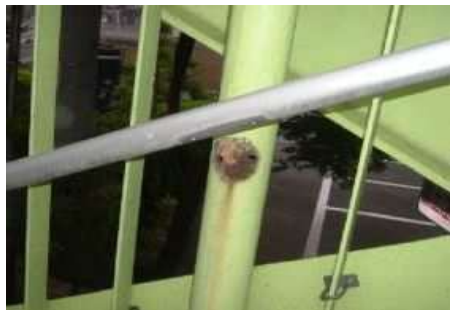
| その他 | 手すり | 1 / 2 |
|---|---|---|
| | <div>例</div> <p>取付金具の脱落が生じている場合、当該部分の接触による横断歩道橋利用者の被害の可能性がある。</p> | |

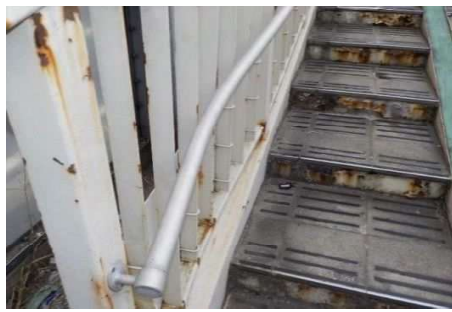
| その他 | 手すり | 1 / 2 |
|---|---|---|
| | <div>例</div> <p>手すりに変形が見られる場合、原因によっては、取付部や高欄に変状が生じている可能性もあるので注意が必要である。</p> | |

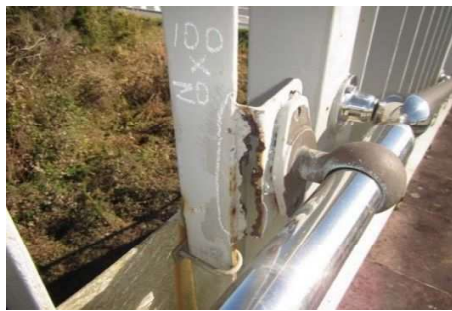
| その他 | 手すり | 1 / 2 |
|---|---|---|
| | <div>例</div> <p>取付金具の破断が生じている場合、手すりとして荷重を支持する機能が低下しており、横断歩道橋利用者が利用することにより、被害が発生する可能性もある。</p> | |

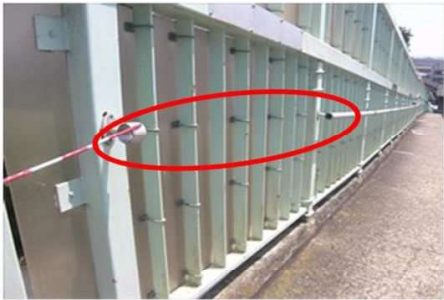
| | <div>例</div> <p>手すりが脱落している場合、手すり取付部に接触することにより、横断歩道橋利用者に被害が発生する可能性もある。</p> |

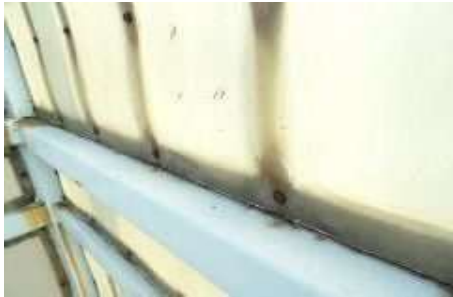
| その他 | 目隠し板・裾隠し板 | 1 / 2 |
|---|---|---|
| | | <p><b>例</b></p> <p>目隠し板に変形が見られる場合、変形箇所以外でも取付部や高欄に変状が生じている場合があるので、注意が必要である。</p> |

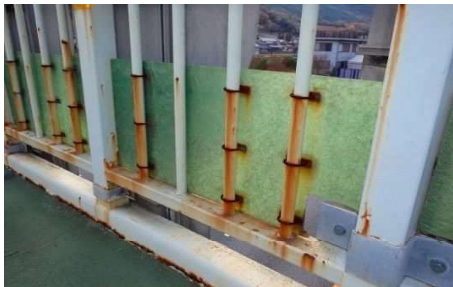
| その他 | 目隠し板・裾隠し板 | 1 / 2 |
|---|---|---|
| | | <p><b>例</b></p> <p>取付金具で著しい腐食が生じている場合、確認時点では影響は限定的であっても、原因によってはそのまま放置されると、板厚減少や破断等が生じ、目隠し版等が落下する可能性があり、第三者被害が発生するおそれもある。</p> |

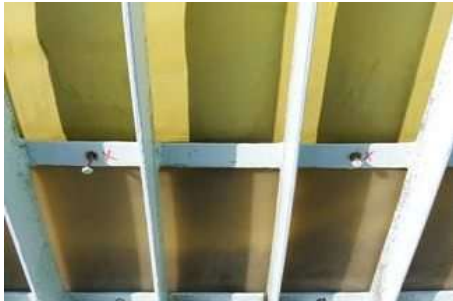
| その他 | 目隠し板・裾隠し板 | 1 / 2 |
|---|---|---|
| | | <p><b>例</b></p> <p>取付ボルトが緩んでいる場合、既に取付部の耐荷力が低下している可能性があり、目隠し版等が落下し第三者被害が発生する可能性もある。</p> |

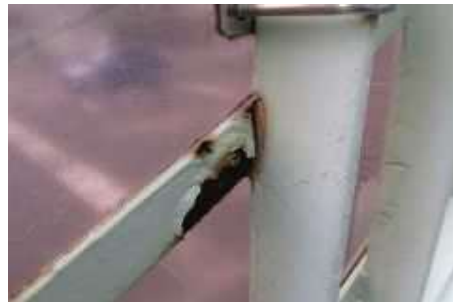
| その他 | 目隠し板・裾隠し板 | 1 / 2 |
|---|---|---|
| | | <p><b>例</b></p> <p>取付金具で局所的な著しい腐食が生じている場合、確認時点では影響は限定的であっても、原因によってはそのまま放置されると、板厚減少や破断等が生じると、目隠し版等が落下する可能性があり、第三者被害が発生するおそれもある。</p> |

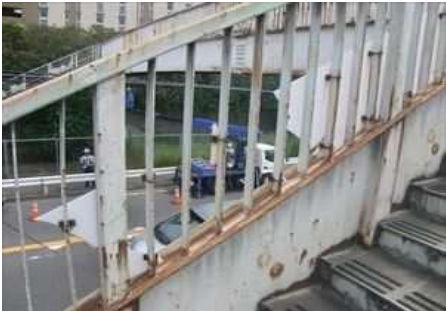
| | <p><b>例</b></p> <p>取付金具の破断により、目隠し板・裾隠し板の落下が生じた例。<br/>目隠し版等が落下すると、第三者被害が発生するおそれもある。</p> |

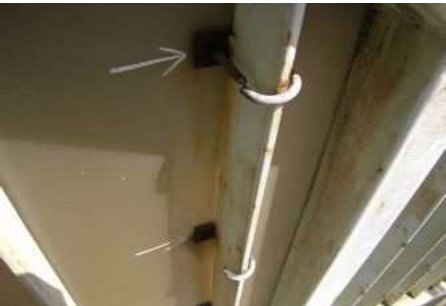
| | <p><b>例</b></p> <p>取付金具が破断している場合、既に取付部の耐荷力が低下している可能性があり、目隠し版等が落下し第三者被害が発生する可能性もある。</p> |

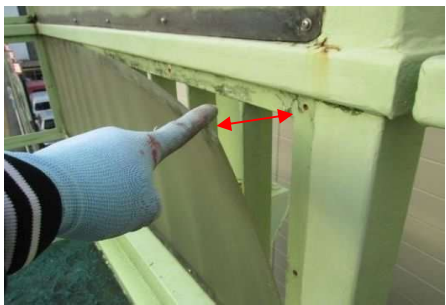
| | <p><b>例</b></p> <p>取付金具が破断している場合、既に取付部の耐荷力が低下している可能性があり、目隠し版等が落下し横断歩道橋利用者に被害が発生する可能性もある。</p> |

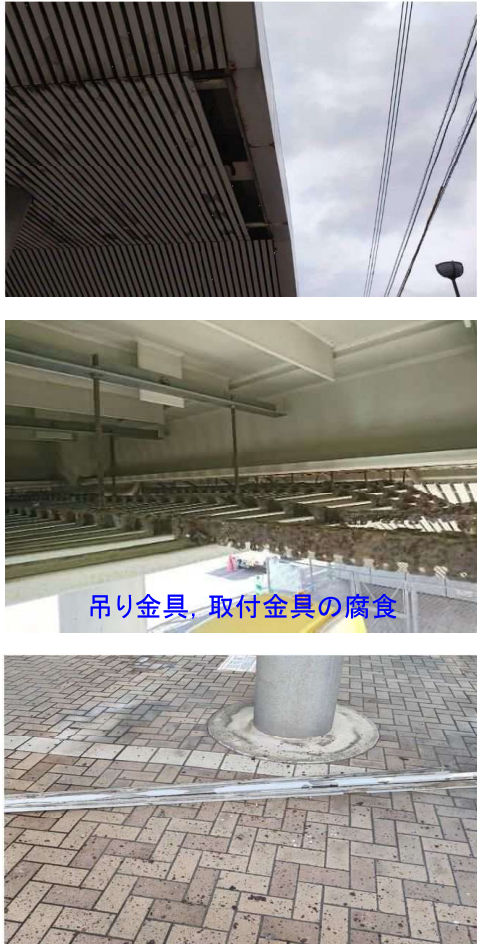
| <p data-bbox="325 1070 639 1099">吊り金具、取付金具の腐食</p> | <p data-bbox="794 443 826 472">例</p> <p data-bbox="812 477 1299 734">金属製の化粧板が落下した例。化粧板の吊り構造、取付構造が腐食した場合、内部の部材に腐食が進行しているおそれがある。また、その構造によっては化粧板の落下に直結するおそれがある。そのため、化粧板を外すなど、内部の状態を把握した方がよい場合も多い。</p> |

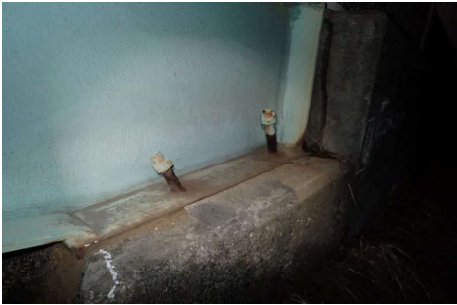
| 鋼部材共通 | ゆるみ・脱落 | 1 / 1 |
|---|---|---|
| | 例 | <p>階段部の主桁と橋台の取付ボルトにゆるみや変形が生じている場合、荷重を支持する機能や所定の位置に保持する機能に影響が生じている場合もある。</p> <p>また、その原因によっては、他のボルトにも損傷が生じている可能性があるため注意が必要である。</p> |

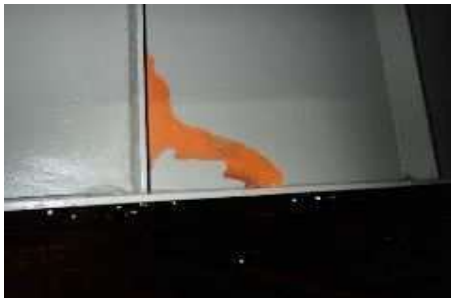
| 鋼部材共通 | 防食機能の劣化 | 1 / 2 |
|---|---|---|
| | 例 | 発錆が見られず、塗装やめっきなどの防食被膜のみに劣化等の変状が見られる場合、確認時点では耐荷力の低下等の影響がなくても、今後被膜の脱落が生じたり、防食機能の低下により、腐食が生じてくる可能性がある。 |

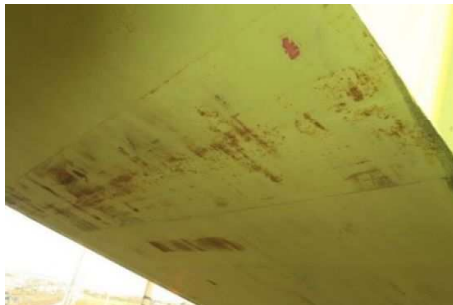
| 鋼部材共通 | 防食機能の劣化 | 1 / 2 |
|---|---|---|
| | 例 | 発錆が見られず、塗装やめっきなどの防食被膜のみに劣化等の変状が見られる場合、確認時点では耐荷力の低下等の影響がなくても、今後被膜の脱落が生じたり、防食機能の低下により、腐食が生じてくる可能性がある。 |

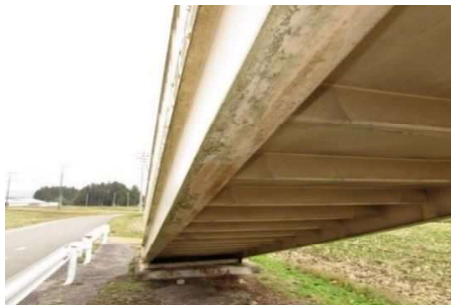
| 鋼部材共通 | 防食機能の劣化 | 1 / 2 |
|---|---|---|
| | 例 | 発錆が見られず、塗装やめっきなどの防食被膜のみに劣化等の変状が見られる場合、確認時点では耐荷力の低下等の影響がなくても、今後被膜の脱落が生じたり、防食機能の低下により、腐食が生じてくる可能性がある。 |

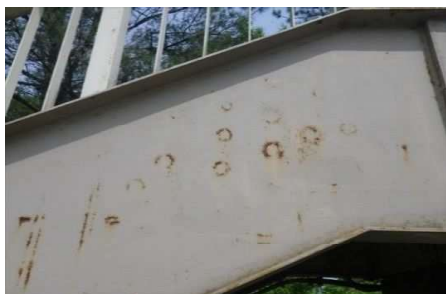
| 鋼部材共通 | 防食機能の劣化 | 1 / 2 |
|---|---|---|
| | 例 | 発錆が見られず、塗装やめっきなどの防食被膜のみに劣化等の変状が見られる場合、確認時点では耐荷力の低下等の影響がなくても、今後被膜の脱落が生じたり、防食機能の低下により、腐食が生じてくる可能性がある。 |

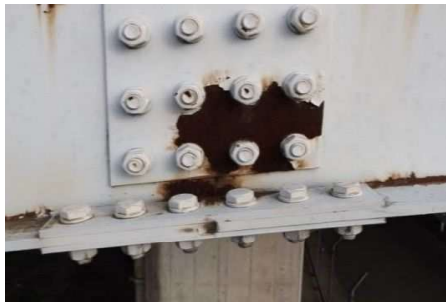
| 鋼部材共通 | 防食機能の劣化 | 2 / 2 |
|---|---|---|
| | 例 | 母材の板厚減少はほとんど生じていないものの、添接板の局部に防食被膜の劣化の進行が見られる場合、確認時点では耐荷力の低下等の影響がなくても、今後被膜の脱落が生じたり、防食機能の低下により、腐食が生じ、接合部としての機能が低下してくる可能性がある。 |

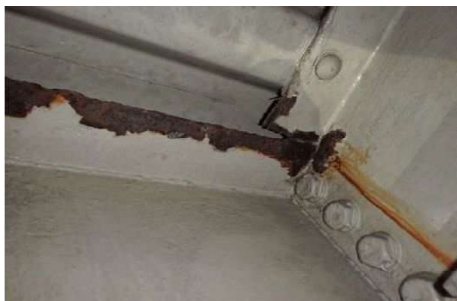
| 鋼部材共通 | 防食機能の劣化 | 2 / 2 |
|---|---|---|
| | 例 | 部材の角部で腐食が生じている場合、同じ角部の防食被膜が適切に施工されておらず、防食機能の劣化が生じやすい可能性がある。 |

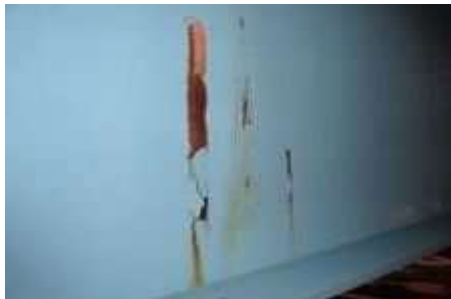
| 鋼部材共通 | 防食機能の劣化 | 2 / 2 |
|---|---|---|
| | 例 | 局部的な塗膜の剥がれが生じている場合、局部的に腐食が進行している可能性がある。 |

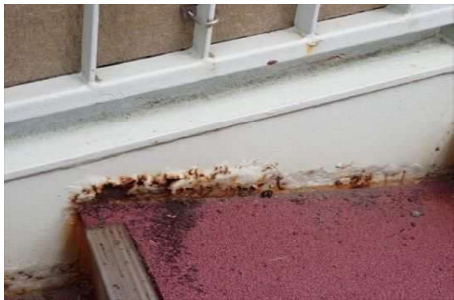
| 鋼部材共通 | 防食機能の劣化 | 2 / 2 |
|---|---|---|
| | 例 | 局部的に防食被膜の劣化が進行し、局部に表面的な腐食が見られる場合、確認時点では耐荷力の低下等の影響がなくても、原因が除去されないと防食機能の低下や著しく腐食が進行することもある。 |

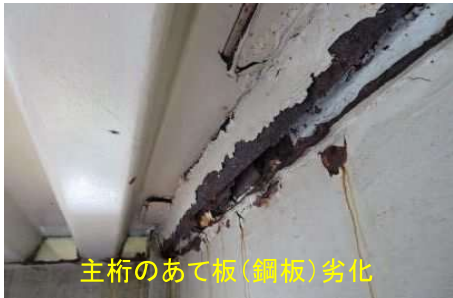
| <p>主桁のあて板(鋼板)劣化</p> | 例 | 補強部材の劣化が見られる場合，補強効果が失われていたり，補強部材内部で劣化が進行して補強以前よりも性能が低下していたり，補強時とは異なる形で性能に影響していることもある。 |

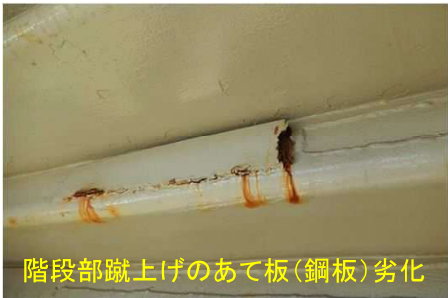
| <div> <p>階段部蹴上げのあて板(鋼板)劣化</p> </div> | 例 | 補修補強部材に劣化が見られる場合，それらの内部で鋼材が腐食しているなど，劣化が進行していることがあるため注意が必要である。なお，補修補強効果が失われているだけでなく，補修補強前よりも状態が悪化していることもある。 |

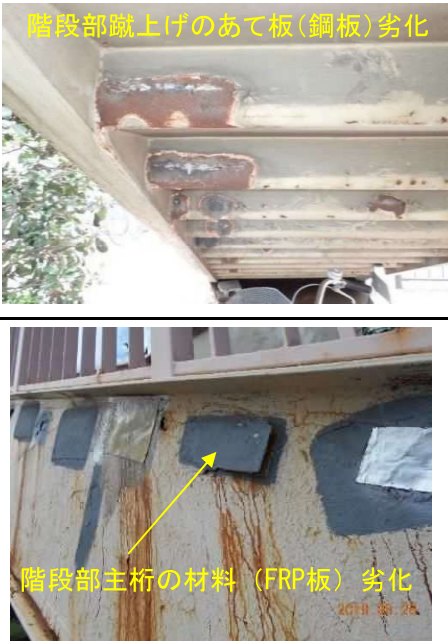
| <div> <p>階段部主桁の材料 (FRP板) 劣化</p> </div> | | |

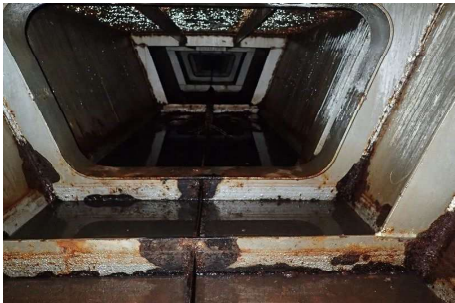
| 鋼部材共通 | 漏水・滞水 | 1 / 1 |
|---|---|---|
| | 例 | <p>部材の隙間、亀裂や孔などの断面欠損、排水設備の破損などにより、箱桁内部などの部材内部に漏水すると滞水することもある。</p> <p>箱桁内部などは不測の漏水や滞水があると、排水されず常時高湿度環境となることで著しく腐食が進行することもある。</p> |

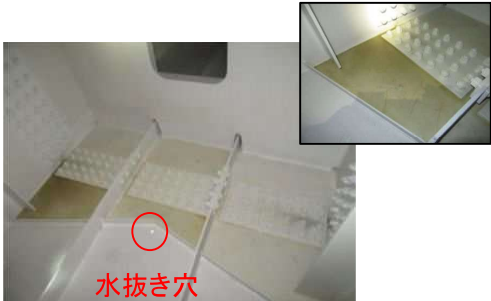
| 鋼部材共通 | 漏水・滞水 | 1 / 1 |
|---|---|---|
| <p>水抜き穴</p> | 例 | <p>部材の隙間、亀裂や孔などの断面欠損、排水設備の破損などにより、箱桁内部などの部材内部の設計上想定していない箇所に漏水すると滞水することもある。</p> <p>箱桁内部などは不測の漏水や滞水があると、排水されず常時高湿度環境となることで著しく腐食が進行することもある。</p> |
