## 付録－2

## 付録－２ 損傷程度の評価要領

横断歩道橋の損傷程度の評価区分の検討及び区分の記録にあたっては、「橋梁定期点検要領 付録－３ 損傷程度の評価要領」（令和６年７月国土交通省道路局国道・技術課）によることを基本とする。ただし、「①腐食」及び「⑮舗装の異常」については、本要領に基づき、損傷程度の評価に加えて、部材内の腐食の分布形態についても分類し、記録する。

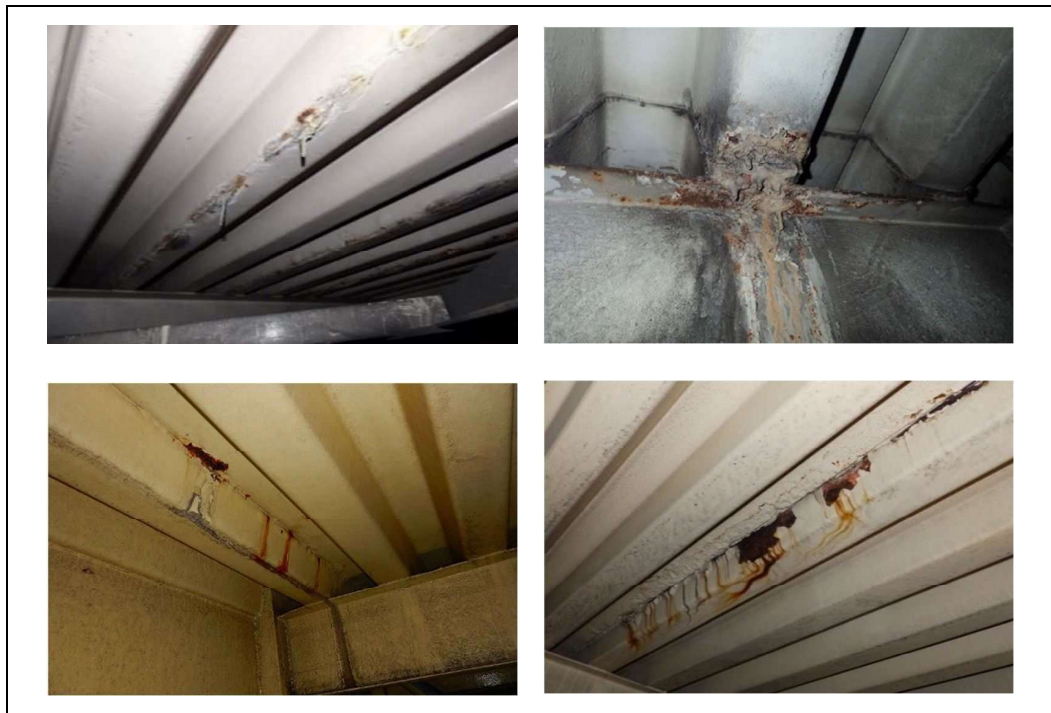
注) 床版（デッキプレート）については，橋面側からの漏水や錆汁などの漏水痕が確認される場合は板厚減少等によらず，「大」とする。

床版（デッキプレート）に漏水がある場合の例

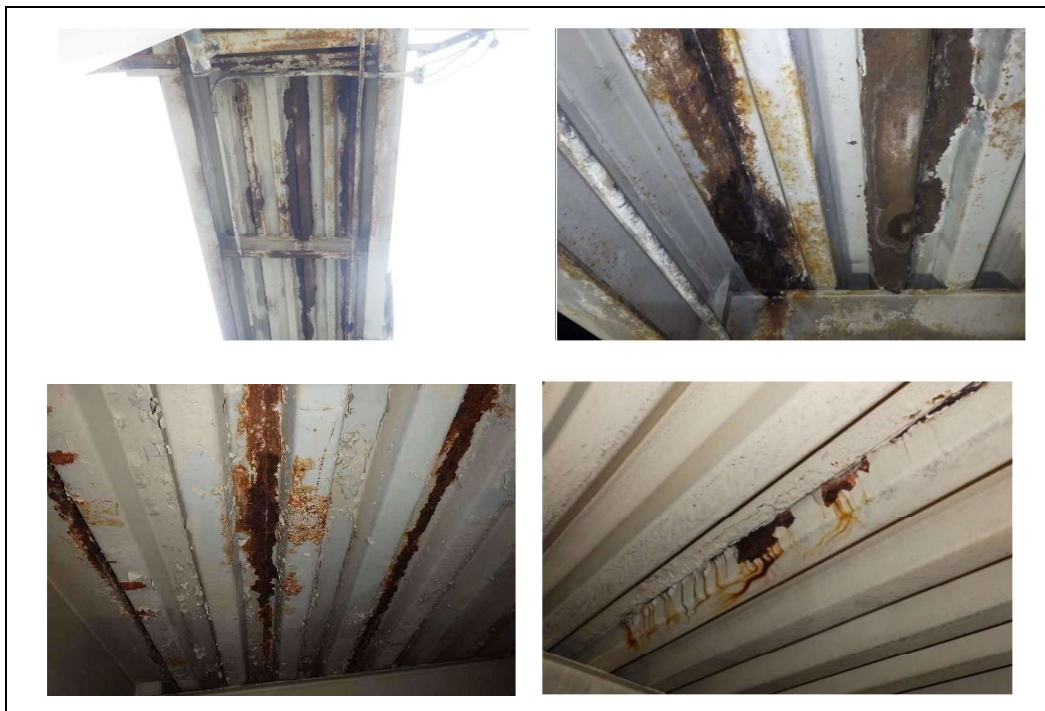
注) 標準設計（床版がデッキプレートの場合）の主桁については、損傷パターンの区分がB2に該当する場合は、腹板と床版（デッキプレート）との接合部付近に加えて、腹板下端や下フランジ両方に見られることから、拡がりのある発錆箇所が複数あると捉え、大と区分する。

注) 標準設計（床版がデッキプレートの場合）の横桁については、損傷パターンの区分がC2に該当する場合は、上フランジに加えて、腹板下端や下フランジ両方に見られることから、拡がりのある発錆箇所が複数あると捉え、大と区分する。

損傷の面積が大の例（拡がりのある発錆箇所が複数ある例）

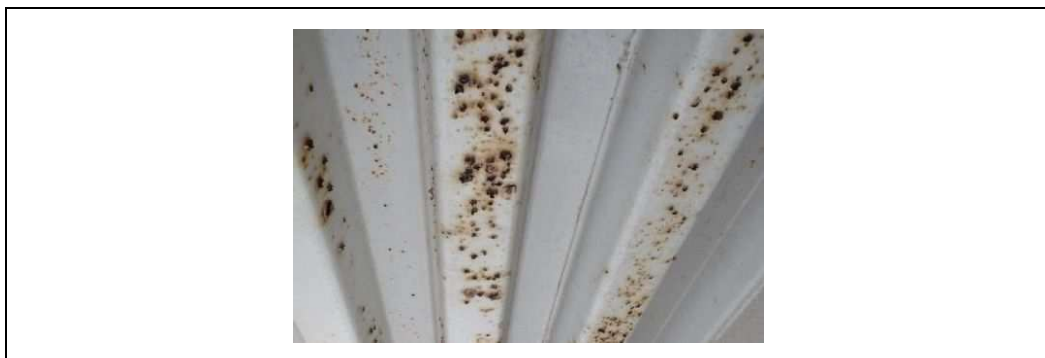
損傷の面積が大の例（着目部分の50%以上に錆が生じている又は局所的な錆が着目部分内に多数発生して結果として着目部分の範囲内で拡がっている例）

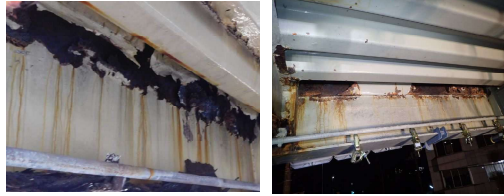
B1：腹板にて床版（デッキプレート）との接合部付近で腐食が生じている

| 区分 | 参 考 写 真 | |
|---|---|---|
| e | | <p>損傷の深さ（大）：著しい腐食による明らかな板厚減少が生じている。</p> <p>損傷の面積（大）：腹板と床版との接合部付近の両方に拡がりのある発錆箇所が複数ある。</p> |

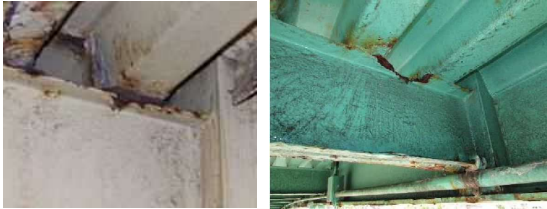
C1：上フランジに腐食が生じている。特に上面側で腐食が進行している場合が多い。

| 区分 | 参 考 写 真 | |
|---|---|---|
| d | | <p>損傷の深さ(大):横桁上フランジに著しい腐食による明らかな板厚減少が生じている。</p> <p>損傷の面積(小):横桁上フランジの腐食部の範囲は、局部的である。</p> |

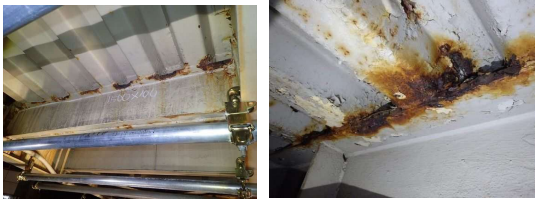
| 区分 | 参 考 写 真 | |
|---|---|---|
| e | | <p>損傷の深さ(大):横桁上フランジに著しい腐食による明らかな板厚減少が生じている。</p> <p>損傷の面積(大):横桁上フランジに拡がりのある発錆箇所が複数ある。</p> |
