## 参考資料 1

### 一般的な構造と主な着目箇所

## 参考資料 1. 一般的な構造と主な着目箇所

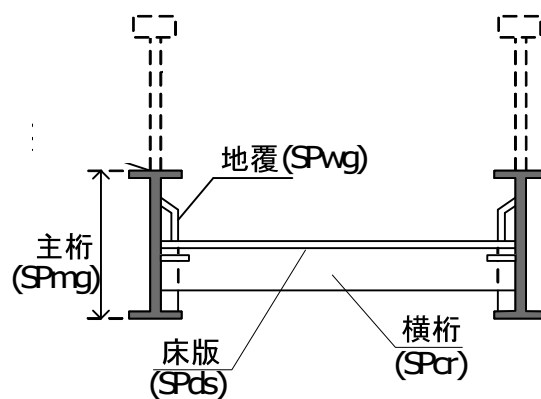
#### 鋼床版形式

上部構造の定期点検において着目すべき主な箇所の例を表－1. 1に示す。

| 主な着目箇所 | 着目のポイント |
|---|---|
| ①主桁 | <p>■塗膜の付着性が悪い下フランジのエッジ，紫外線が直接当たるウェブは経年劣化や雨水の滞水による防食機能の劣化及び腐食が発生しやすい。</p> <p>■地覆やデッキプレートが腐食しているとき，そこからの漏水により，主桁ウェブや下フランジに防食機能の劣化及び腐食が発生しやすい。</p> <p>■排水管等の排水不良箇所周辺は腐食環境が悪いので，防食機能の劣化及び腐食が発生しやすい。</p> <p>■腐食片の落下による第三者被害に至る可能性があるため，塗膜片も含め落下に対して注意が必要である。</p> <p>■車両の衝突により部材が変形している場合，衝突箇所以外でも亀裂やボルトの破断などが生じている場合があるので，注意が必要である。</p> |
| ②横桁 | <p>■デッキプレートに腐食がある場合，そこからの漏水により，デッキプレート凹部と接している横桁上フランジに腐食が発生しやすい。</p> <p>■排水管等の排水不良箇所周辺は腐食環境が悪いので，防食機能の劣化及び腐食が発生しやすい。</p> <p>■主桁内側に取り付けられる部材のため，雨水の滞水や結露による防食機能の劣化及び腐食が発生しやすい。</p> <p>■腐食片の落下による第三者被害に至る可能性があるため，塗膜片も含め落下に対して注意が必要である。</p> |
| ③床版（鋼床版） | <p>■橋面舗装の経年劣化や雨水の浸透により生じたひびわれ，剥離部からさらに雨水が浸透することで腐食が発生しやすい。特に，排水受けや排水管等の排水不良が生じている箇所では床版上面に滞水が生じやすいことに注意が必要である。</p> <p>■鋼床版下面では結露等による防食機能の劣化及び腐食が発生しやすい。</p> <p>■腐食片の落下による第三者被害に至る可能性があるため，塗膜片も含め落下に対して注意が必要である。</p> |

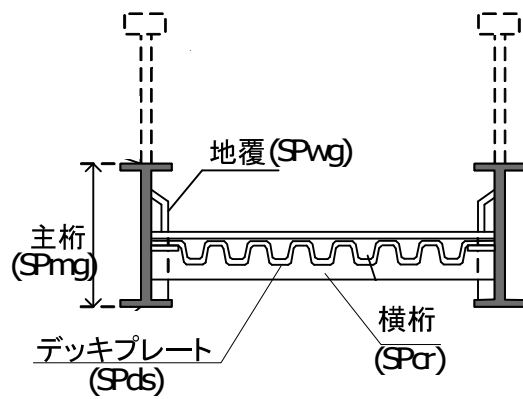
デッキプレート形式①

| ④床版（デッキプレート） | <p>■橋面舗装の経年劣化や雨水の浸透により生じたひびわれ，剥離部からコンクリートのひびわれを通して床版内に雨水が浸透することで内面の腐食が発生しやすい。特に，排水受けや排水管等の排水不良が生じている箇所ではデッキプレート上面に滞水が生じやすいことに注意が必要である。</p> <p>■鋼板厚が 3mm 程度と薄く，腐食耐久性が低いことも多い。</p> <p>■床版内に浸透した雨水の影響により中詰めされたコンクリートが土砂化に至った事例もある。</p> <p>■デッキプレート（波型鋼板）は縦方向，横方向に継目を有し，溶接にて接合している。床版内に浸透した雨水がデッキプレート凹部及び継目（デッキプレート天端の凸部に設けられることが多い）に沿って滞水し，腐食が生じやすい。</p> <p>■腐食片，中詰めコンクリート片（塊）の落下による第三者被害に至る可能性があるため，塗膜片も含め落下に対して注意が必要である。</p> <p>■デッキプレート下面にて腐食が連続的に生じていたり，腐食部が散在していたり，孔食がある場合には，舗装面からの水の浸入によりデッキプレートの上面側で腐食が著しく進展しているおそれがあり，踏み抜きの可能性も考慮する必要がある。</p> <p>■デッキプレート下面では，結露等による防食機能の劣化及び腐食が発生しやすい。</p> |

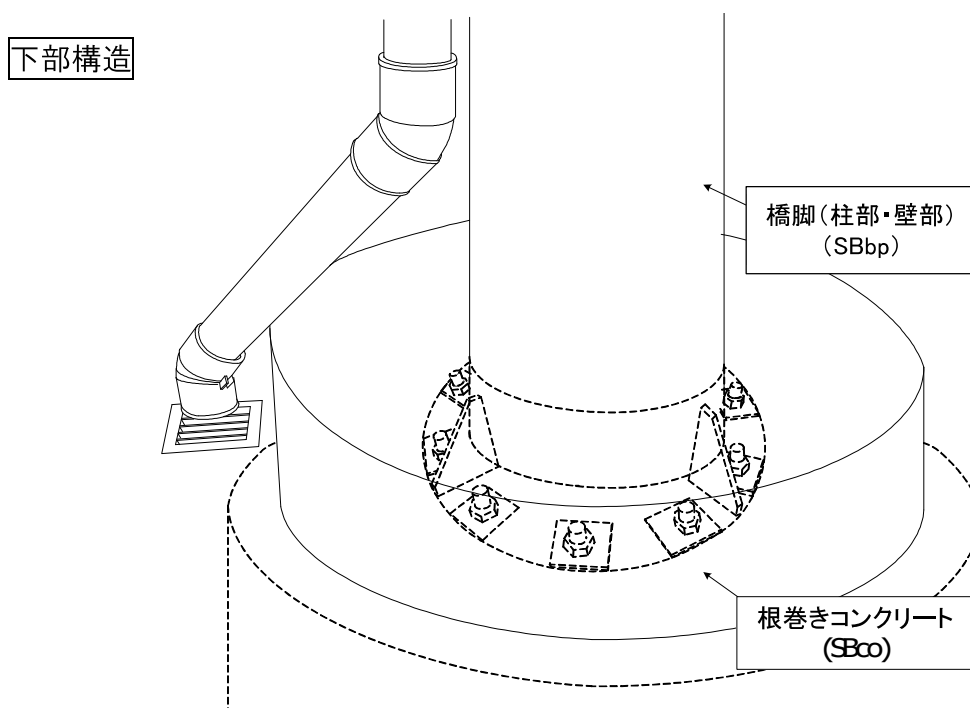
下部構造の定期点検において着目すべき主な箇所の例を表－2. 1に示す。

| 主な着目箇所 | 着目のポイント |
|---|---|
| ①橋脚 | <p>■鋼製柱基部（根巻きコンクリート又は舗装接触面）は雨水の滞水により腐食が発生しやすい。</p> <p>■鋼製橋脚基部に孔食が確認出来る場合は、橋脚内部で滞水及び腐食が生じている可能性がある。</p> <p>■車両の衝突により部材が変形している場合、衝突箇所以外でも亀裂やボルトの破断などが生じている場合があるので、注意が必要である。</p> |
| ②根巻きコンクリート | <p>■上部構造の温度変化など繰返し荷重及び根巻きコンクリート本体の乾燥収縮により、ひびわれが発生しやすい。</p> |

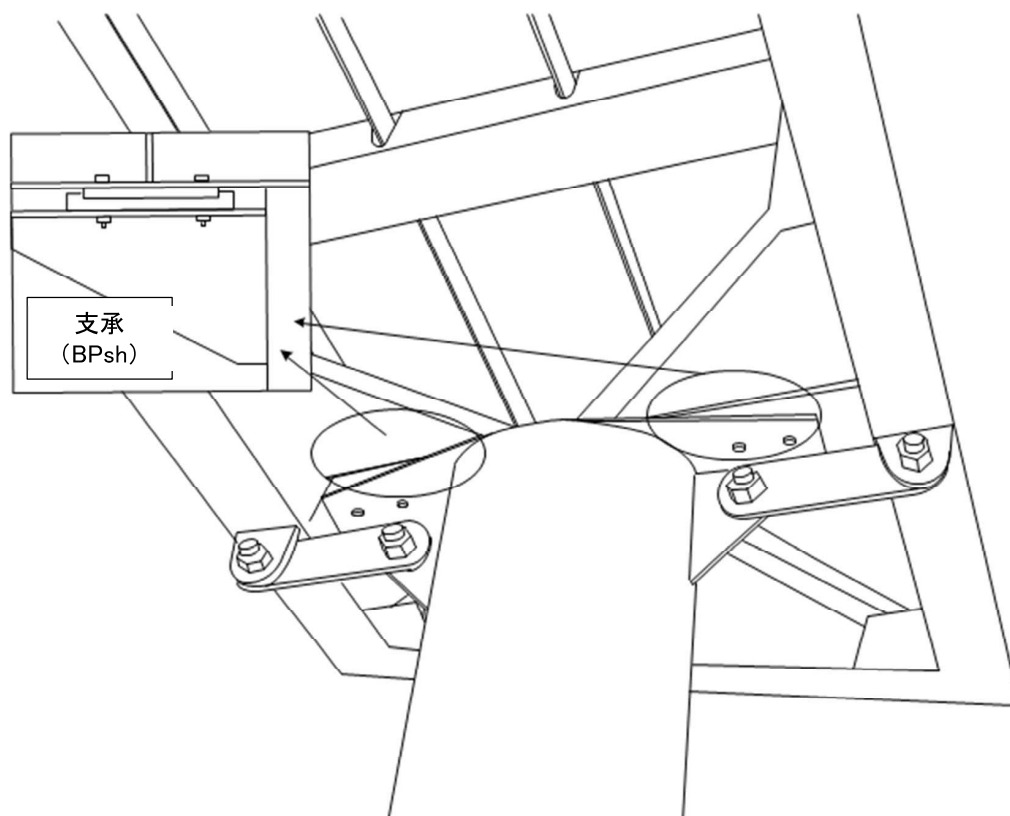
#### 上下部接続部

| 主な着目箇所 | 着目のポイント |
|---|---|
| ①支承 | ■連結部，排水装置の不備による漏水，狭隘部に取り付けられていることによる通気性の悪さ並びに結露から腐食やボルトの折損等が発生しやすいため，注意が必要である。 |

※ラーメン構造の場合を除く

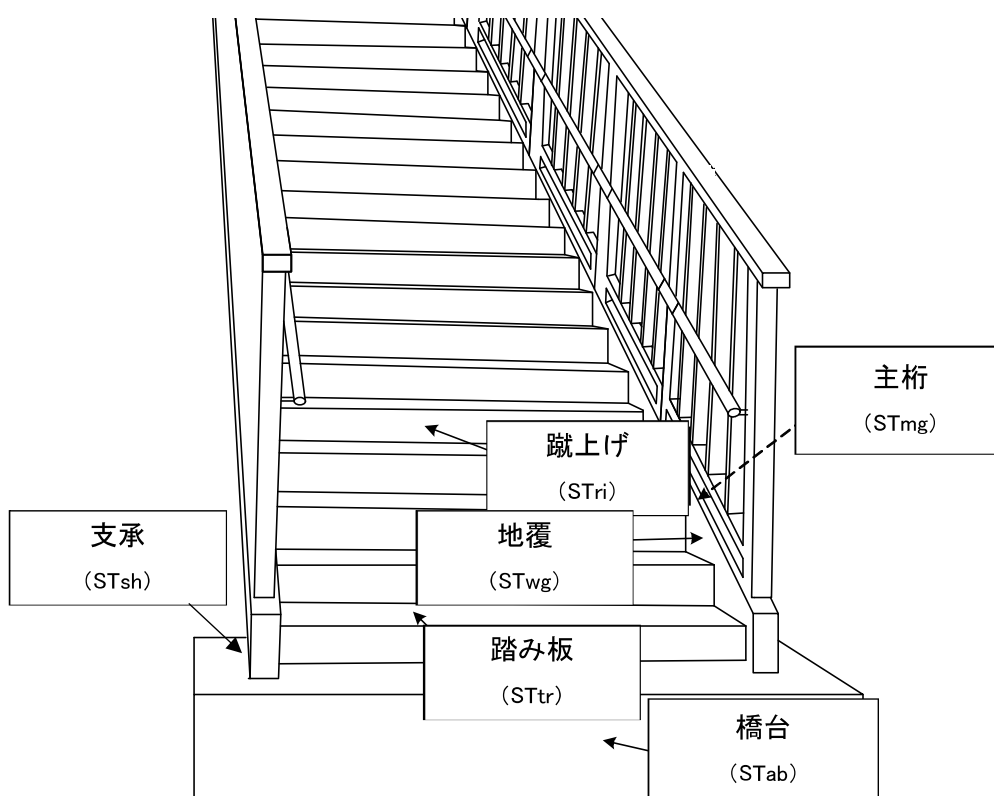
# 階段部①

| 主な着目箇所 | 着目のポイント |
|---|---|
| ①主桁 | <p>■塗膜の付着性が悪い下フランジのエッジ，紫外線が直接当たるウェブに経年劣化や雨水の滞水による防食機能の劣化及び腐食が発生しやすい。</p> <p>■踏み板や蹴上げ接合部は雨水が滞留することにより，腐食が発生しやすい。</p> |
| ②踏み板 | <p>■橋面舗装の経年劣化や雨水の浸透により生じたひびわれ，剥離部からさらに雨水が浸透することで腐食が発生しやすい。</p> <p>■踏み板裏面は，結露による防食機能の劣化及び腐食が発生しやすい。</p> |
| ③蹴上げ | <p>■舗装からの雨水の浸透により，腐食が発生しやすい。</p> <p>■蹴上げ裏面は，結露による防食機能の劣化及び腐食が発生しやすい。</p> |
| ④地覆 | <p>■縦横断勾配の低い箇所に雨水が滞留することにより，地覆立ち上り部に腐食が発生しやすい。</p> |

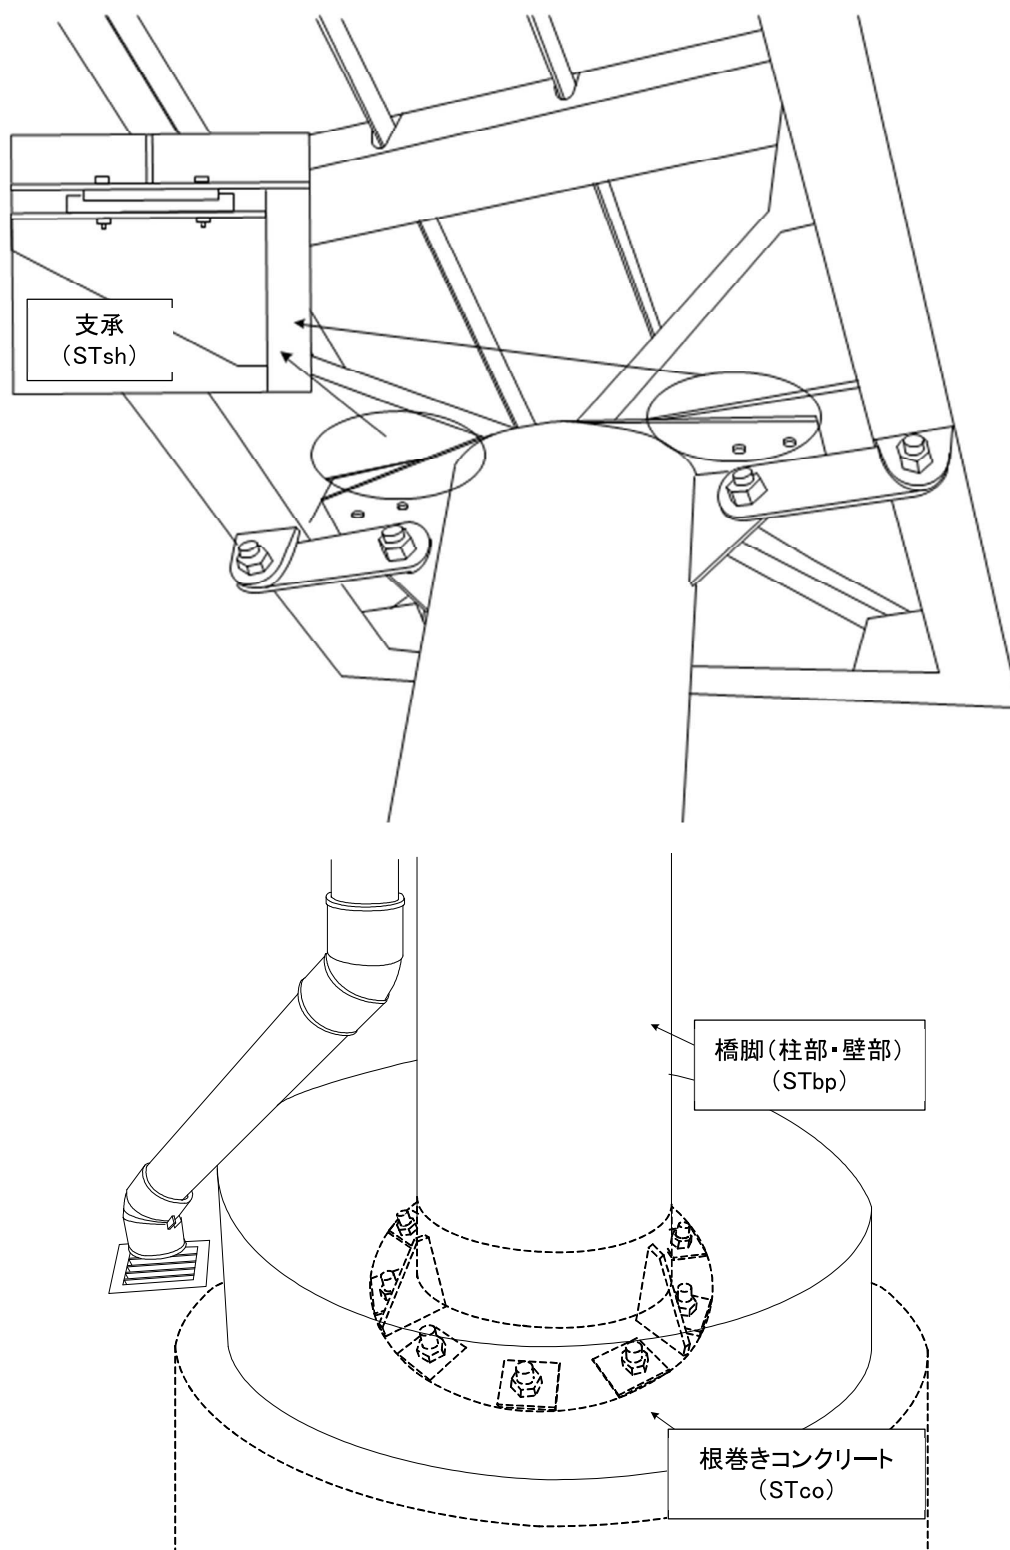
階段部②

| 主な着目箇所 | 着目のポイント |
|---|---|
| ⑤支承 | <p>■連結部，排水装置の不備による漏水，狹隘部に取り付けられていることによる通気性の悪さ並びに結露から腐食やボルトの折損等が発生しやすいため，注意が必要である</p> |
| ⑥橋台 | <p>■不同沈下及びコンクリート本体の乾燥収縮によりひびわれが発生しやすい。</p> |
| ⑦橋脚 | <p>■鋼製柱基部（根巻きコンクリート又は舗装接触面）は雨水の滞水により腐食が発生しやすい。</p> <p>■鋼製橋脚基部に孔食が確認出来る場合は，橋脚内部で滞水及び腐食が生じている可能性がある。</p> <p>■車両の衝突により部材が変形している場合，衝突箇所以外でも亀裂やボルトの破断などが生じている場合があるので，注意が必要である。</p> |
| ⑧根巻きコンクリート | <p>■上部構造の温度変化など繰返し荷重及び根巻きコンクリート本体の乾燥収縮により，ひびわれが発生しやすい。</p> |

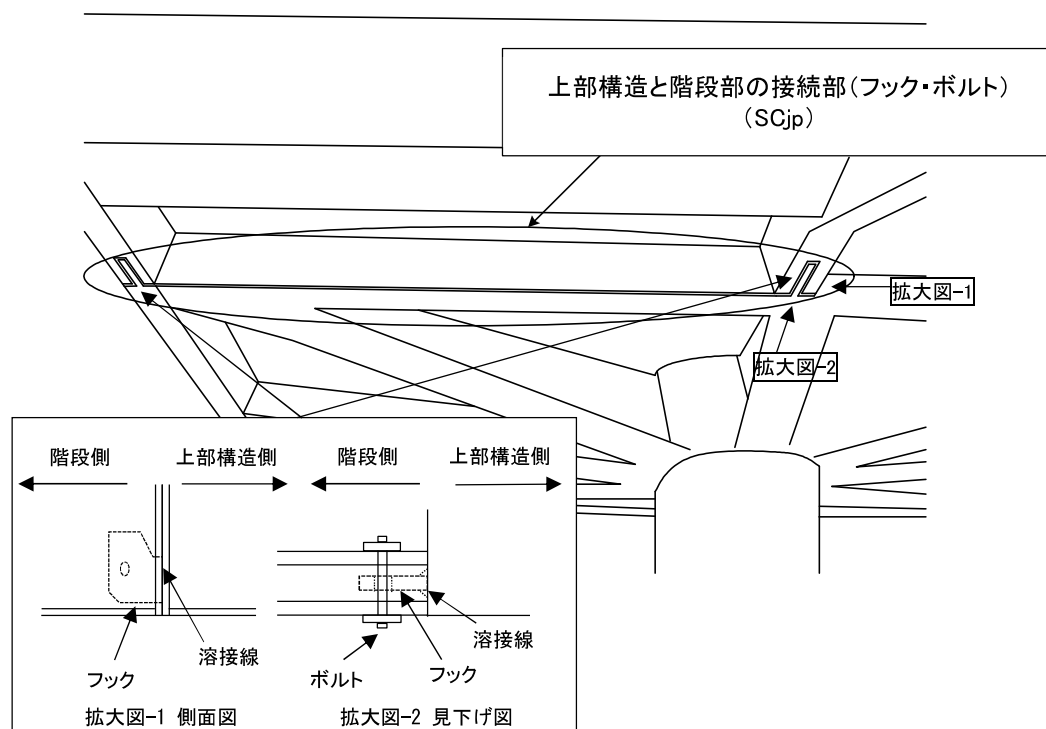
### その他の接続部

| 主な着目箇所 | 着目のポイント |
|---|---|
| ①上部構造と階段部の接続部 | <p>■桁の伸縮量を吸収することを目的として設けた遊間より雨水等の浸入により腐食環境が厳しい場合が多く、接合部（主桁端部及び桁受け）に腐食が発生しやすい。</p> <p>■フックの変形や腐食，ボルトの変形や脱落等が生じている事例もある。</p> <p>■フックは，溶接により上部構造等に取り付けられていることが多い。溶接線に沿った腐食の進展等により，階段部が脱落した事例もあるので，溶接線の状態にも注意が必要である。</p> <p>■上部構造と車両の衝突により部材が変形している場合，衝突箇所以外でもフックやボルトに亀裂や破断などが生じている場合があるので，注意が必要である。</p> |

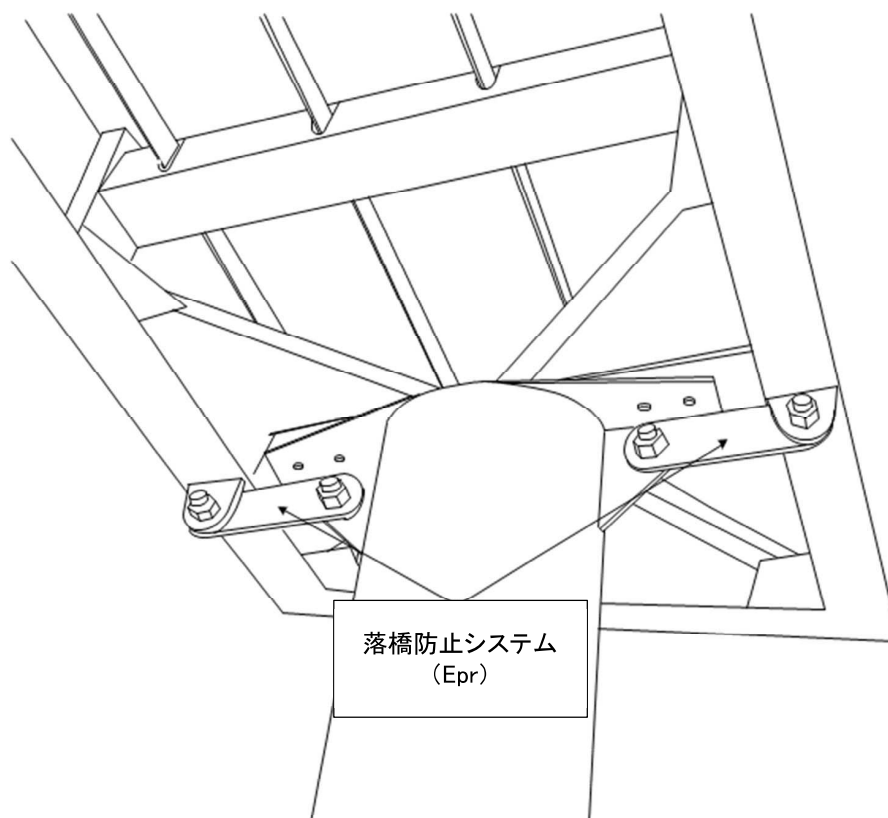
#### その他①

| 主な着目箇所 | 着目のポイント |
|---|---|
| ①落橋防止システム | ■連結部，排水装置の不備による漏水，狭隘部に取り付けられていることによる通気性の悪さ並びに結露から腐食が発生しやすい。 |
| ②排水受け | ■塵芥や落葉などが堆積することにより，土砂詰りが発生しやすい。また，劣化部から雨水が浸透することで床版内部に腐食が発生しやすい。 |
| ③排水管 | ■排水管は，紫外線による防食機能の劣化が生じやすく，さらに腐食に進展する場合がある。<br>■塩化ビニール管は，経年劣化より破断が生じやすい。 |
| ④排水樋 | ■鋼製排水樋は土砂詰り及び結露により，腐食が発生しやすい。 |

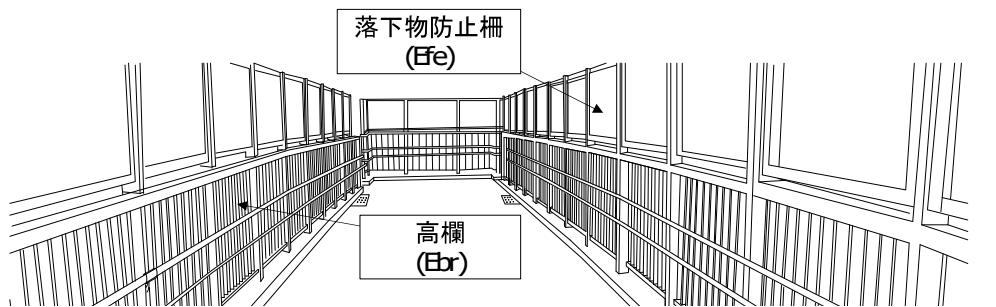
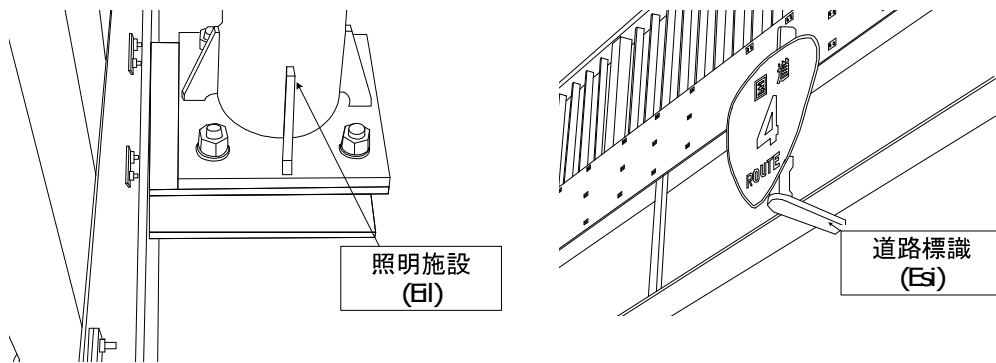
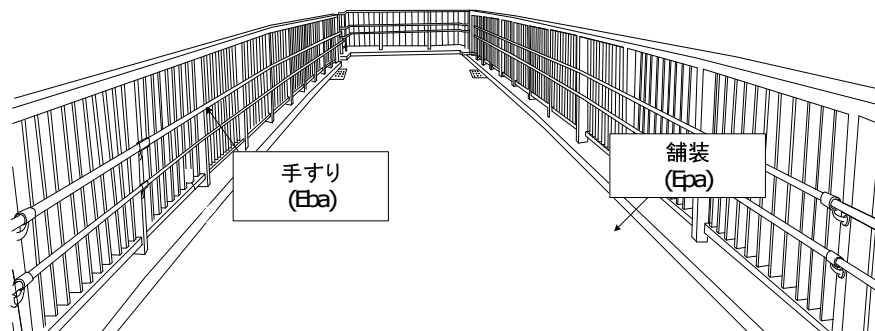
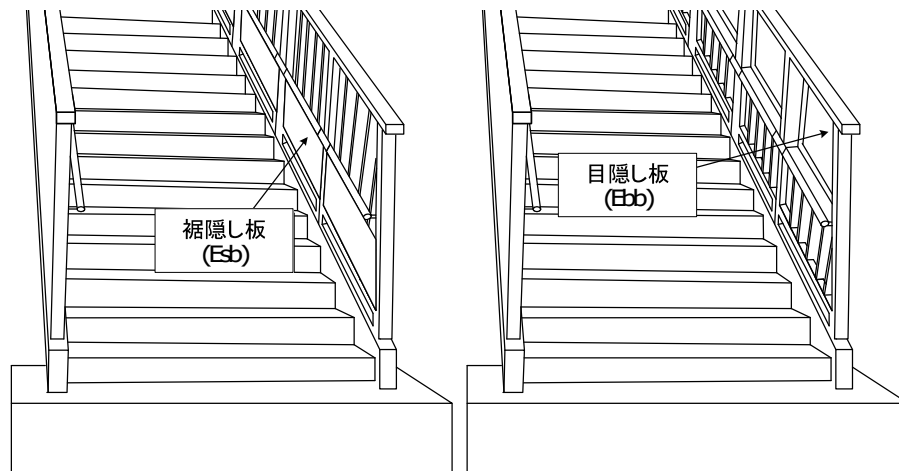
その他③

| 主な着目箇所 | 着目のポイント |
|---|---|
| ⑨手すり | ■ステンレスなどの異種金属を使用する場合が多く，適切な処理を施さずに高欄に取り付けた場合には，異種金属の接触による腐食が発生し，破断する場合がある。<br>■手すりや取付部に変状が生じている場合は，第三者被害に至る可能性があるため注意が必要であるが，目視では把握が困難であり，打音や触診を行うことで初めて把握出来ることが多い。 |

| ⑩目隠し板 | <p>■風などの振動により，取付ボルトにゆるみが生じやすい。</p> <p>■経年劣化より目隠し板に破断や，取付部材の落下が生じる場合がある。</p> |
| ⑪裾隠し板 | <p>■風などの振動により，取付ボルトにゆるみが生じやすい。</p> <p>■経年劣化より裾隠し板に破断や，取付部材の落下が生じる場合がある。</p> |
| ⑫舗装 | <p>■利用者の通行による，舗装のすりへり，経年劣化によりひびわれが発生しやすい。また，劣化部から雨水が浸透することで床版内部に腐食が生じやすい。</p> |
