3 地区別カルテ【B エリア】

No.15

天竜区月、西藤平、上野、両島、米沢

【Bエリア】地区別カルテ：公開版

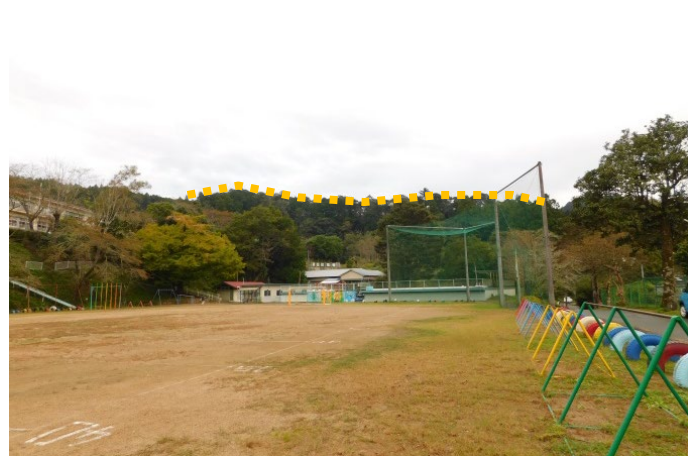
①上阿多古小学校から東北東方向

手前の尾根の影響で、風車が視認できる可能性は低い。

| No.15 | | エリアの調査結果一覧 | | |
|---|---|---|---|---|
| 28 | | | 身近な視点場からの見え方(現地写真) | 上阿多古小学校、横山小学校、船明ダム運動公園、下阿多古小学校、光明小学校からは、想定風車配置の稜線が視認できる可能性は低い |

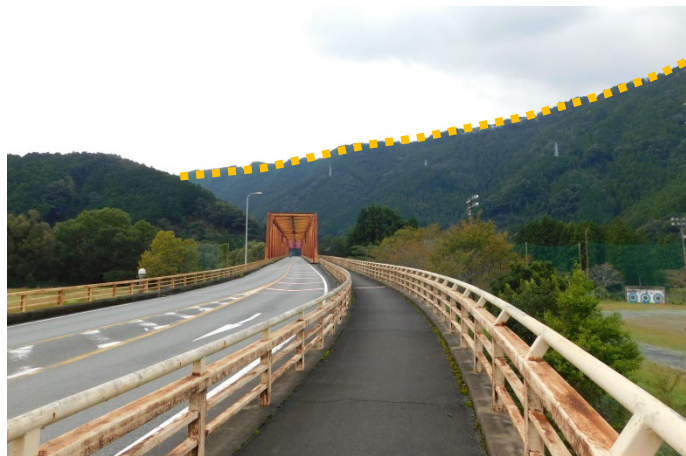
②横山小学校から南西方向

手前の尾根の影響で、風車が視認できる可能性は低い。

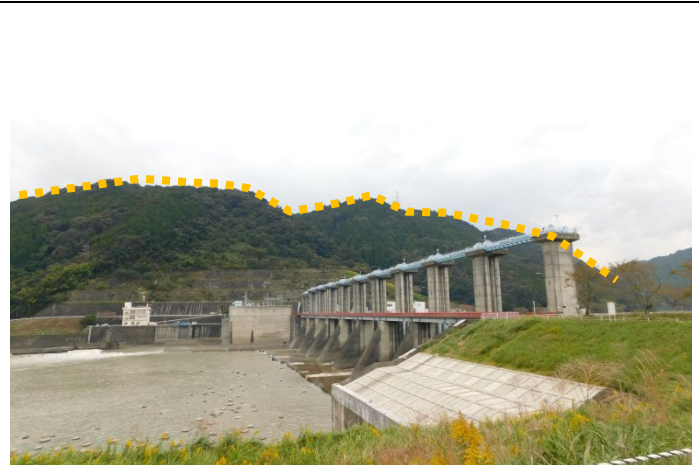
③船明ダム運動公園から北西方向

手前の尾根の影響で、風車が視認できる可能性は低い。

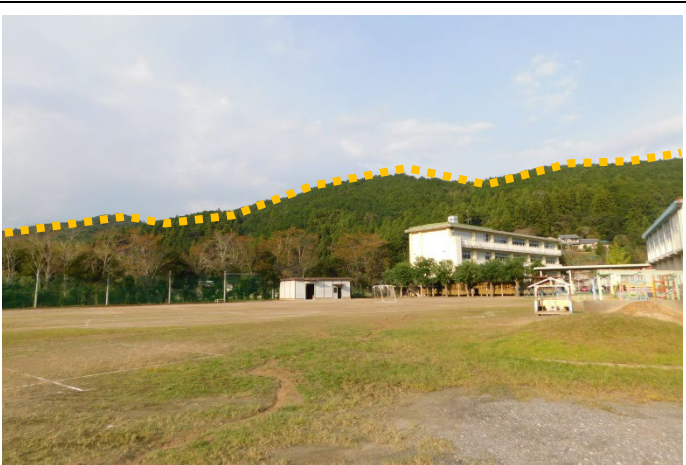
④下阿多古小学校から北北東方向

手前の尾根の影響で、風車が視認できる可能性は低い。

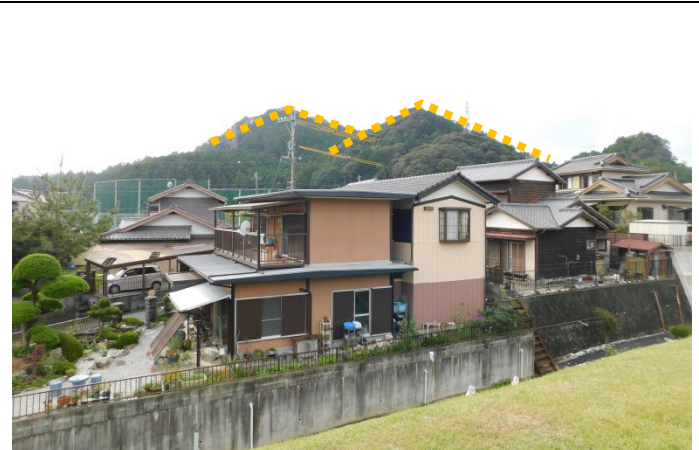
⑤光明小学校から北西方向

手前の尾根の影響で、風車が視認できる可能性は低い。

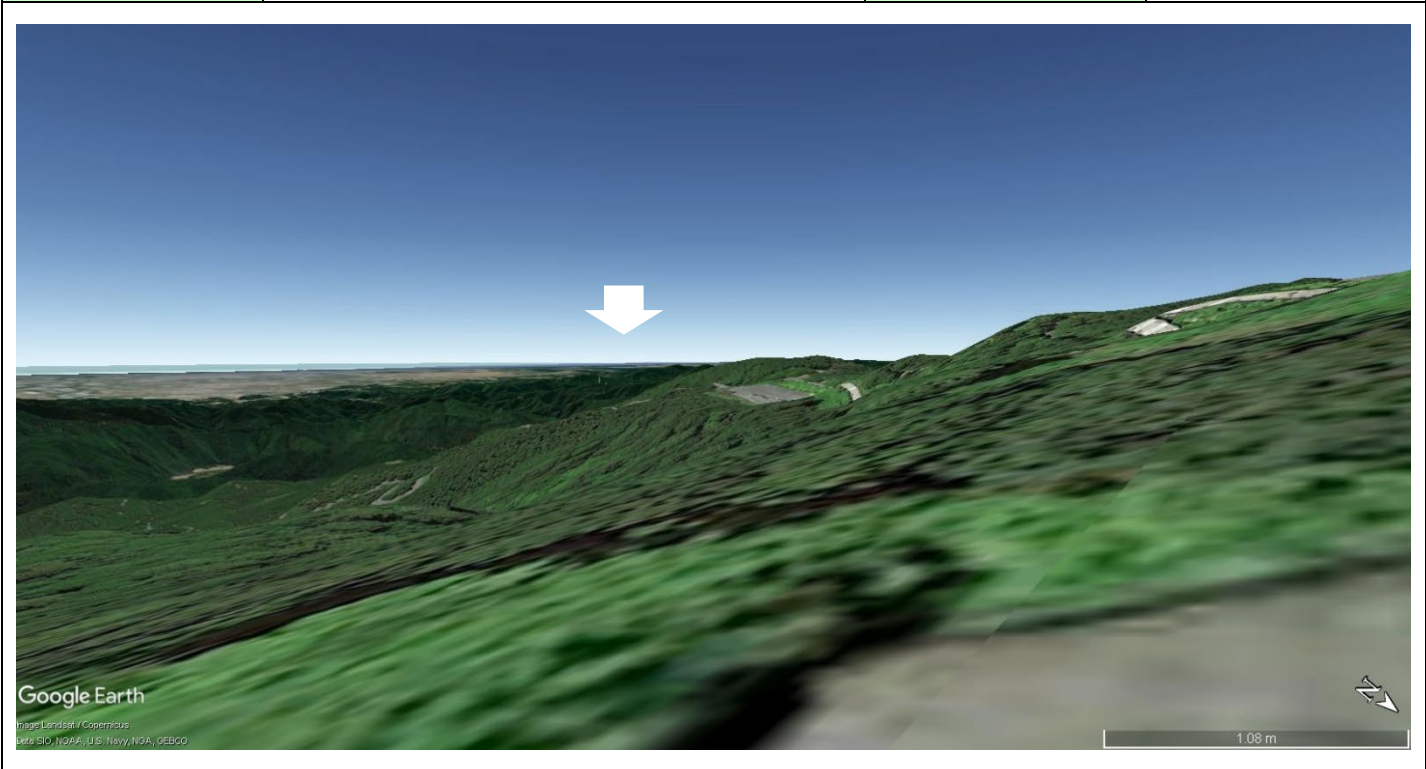
No.15 主要な眺望点からの見え方

| 眺望点名 | 秋葉山展望台 | 対象地の方向 | 南西 |

※図中の矢印は、風車が見えると想定される方向・場所を示す。

| No.15 | | エリアの調査結果一覧 | | |
|---|---|---|---|---|
| 27 | ⑤景観・人と自然との触れ合い | 景観 | 市が指定する主要な眺望点 | 秋葉山山頂: 9.5km |
