3 地区別カルテ【B エリア】

【Bエリア】地区別カルテ：公開版

北区引佐町渋川

ゾーニングマップ

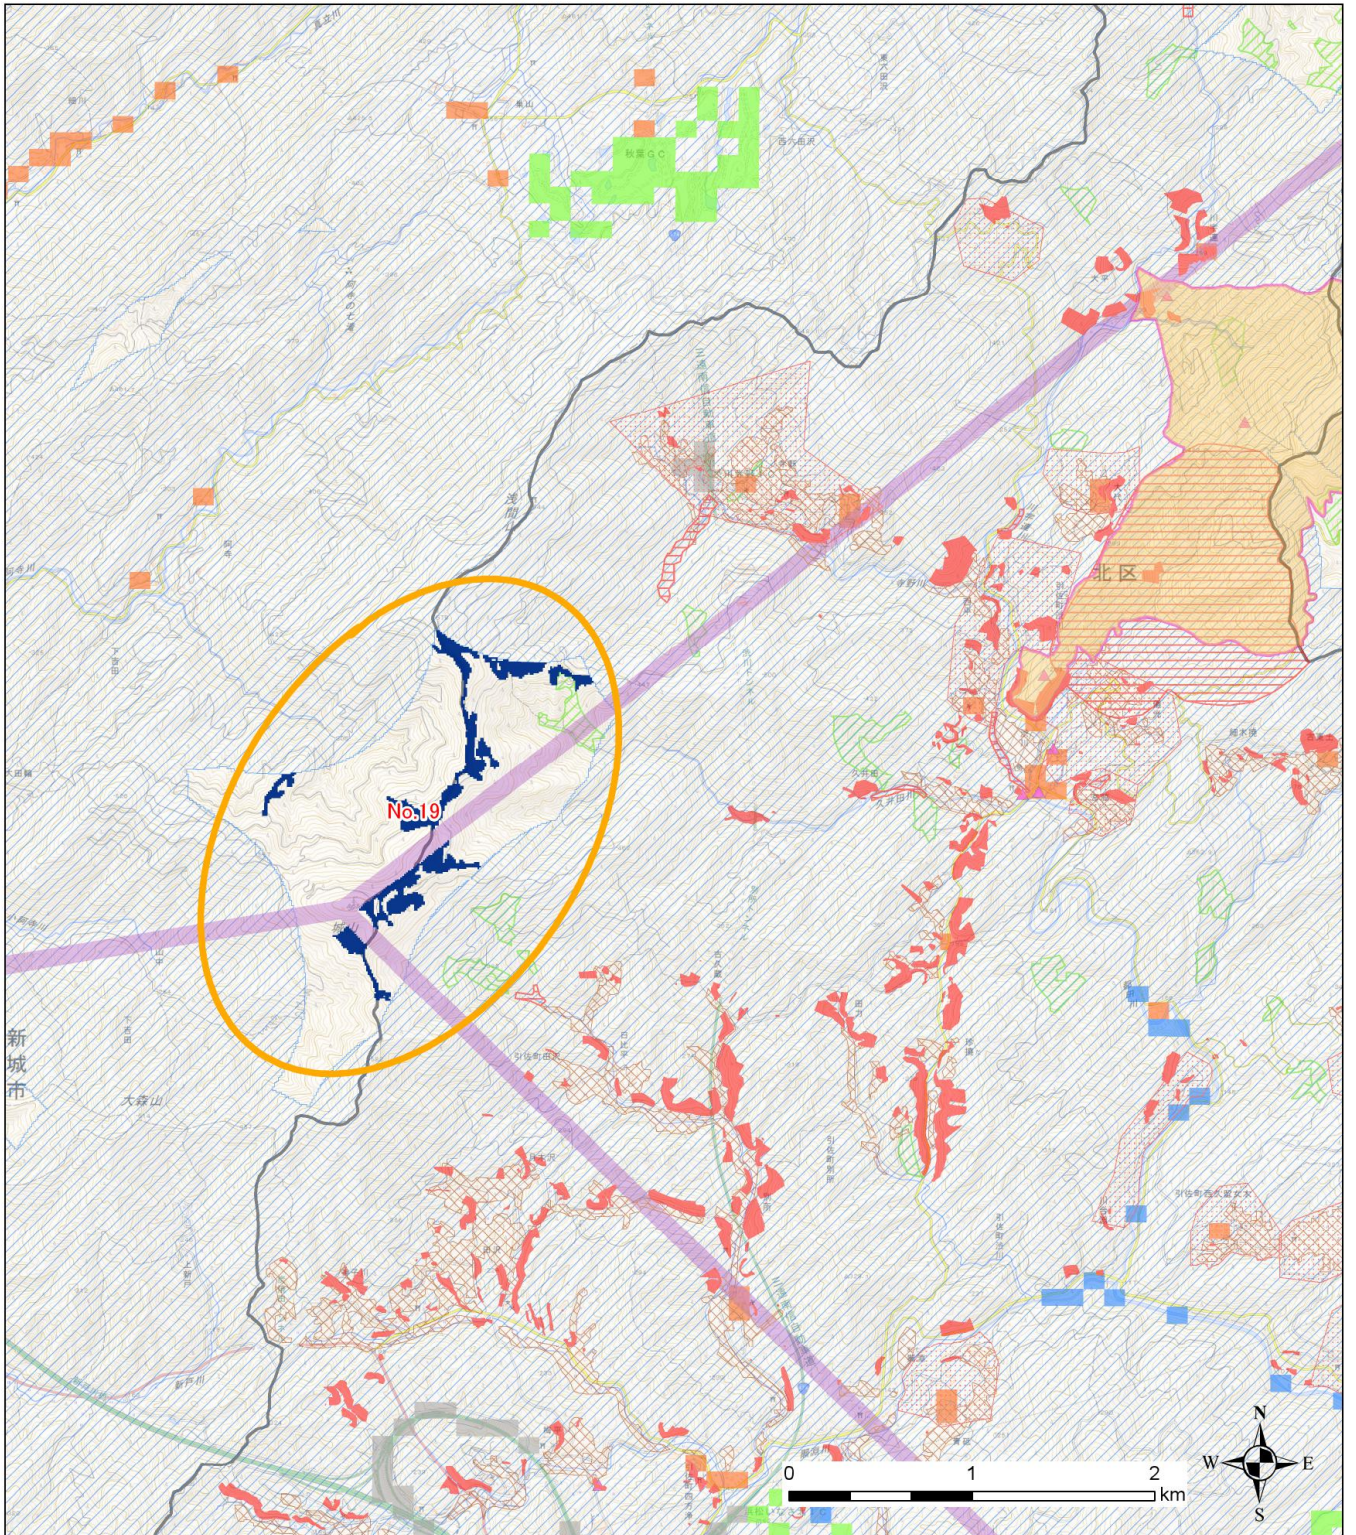
No.19 地区周辺のAエリアに関する情報

No.19		地区周辺の A エリアに関する調査結果一覧			
情報 No.	カテゴリ	項目名	情報名	結果 (対象地区周辺の状況)	
1	法令等による指定地	自然公園	自然公園 (特別保護地区、第1種特別地域、第2種特別地域又は第3種特別地域のうち植生復元が困難な場合)	なし	
2		鳥獣保護区	特別保護地区	なし	
3		ギフチョウ保護地域	浜松市ギフチョウの保護に関する条例による保護地域	近傍にあり	
4		風致地区	風致地区	なし	
5		地すべり・土砂災害等		土砂災害特別警戒区域	近傍にあり
6				地すべり防止区域	近傍にあり
7				砂防指定地	近傍にあり
8				急傾斜地崩壊危険区域	なし
9		航空法による制限表面	水平表面及び進入表面	なし	
10		電波障害	電波伝搬障害防止区域	近傍にあり	
11		景観	市が指定する景観資源	近傍にあり(渋川自然環境保全地域)	
12		文化財	国等指定文化財	近傍にあり(シブカワツツジ群落、渋川のボダイジュ、凱旋記念門など)	
13		保安林	保安林 (水源涵養保安林以外(国有、民有含む))	近傍にあり(民有林)	
14		保護林	保護林	なし	
15		農業地域	農業振興地域内 農用地区域	近傍にあり	
16	土地状況 土地利用	土地利用区分	土地利用区分 (建物用地、道路、鉄道、河川地及び湖沼、ゴルフ場)	近傍にあり(河川、建物用地、道路、ゴルフ場)	
17		建物からの距離	最寄りの建物からの離隔	約 850m

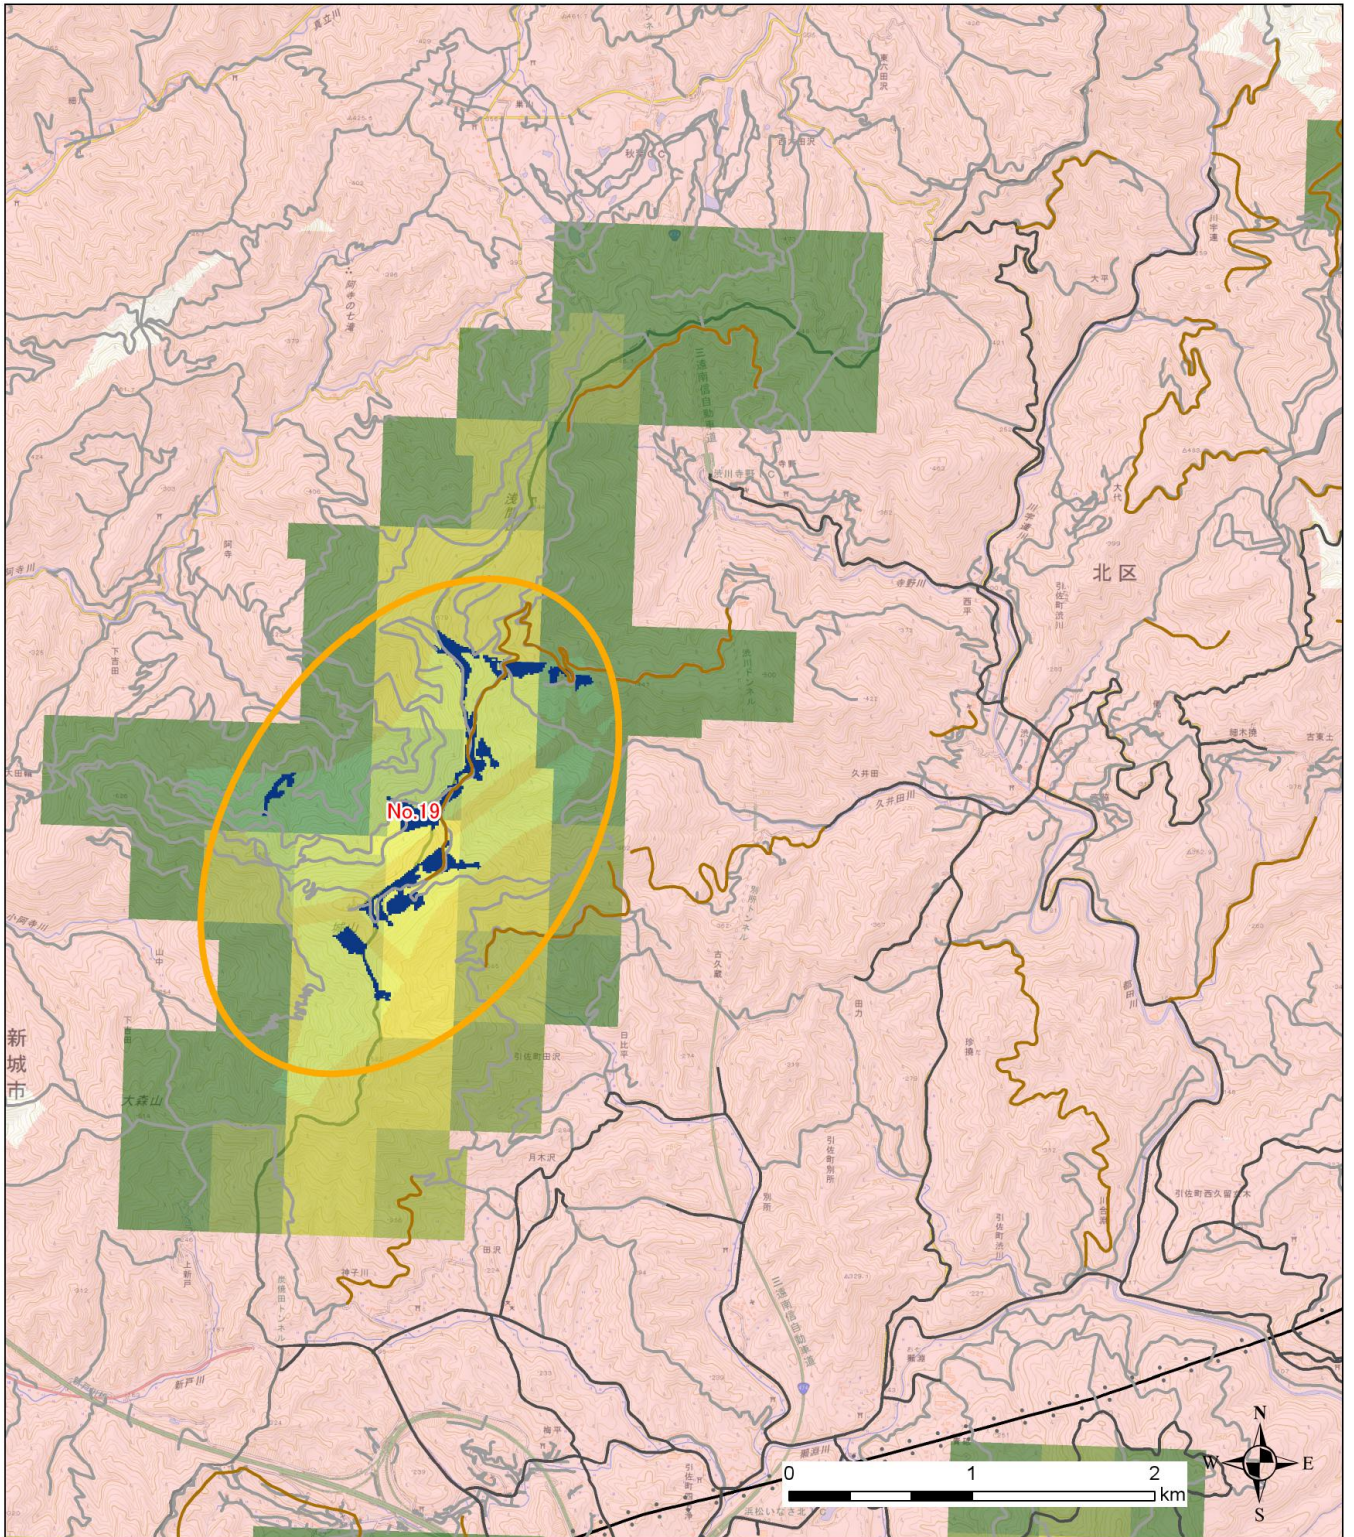
No.19 ①事業性(風況、道路、電気整備系統)

No.19		エリアの調査結果一覧		
情報 No.	カテゴリ	項目名	情報名	結果
1	①事業性	風速	風況マップ(地上高80m平均風速)	6.5~8.0m/s
2		林道	既存林道からの距離	0.1km 未満
3		道路	幅員 3.0m 以上の道路からの距離	約 1.6km
4		電気設備系統	送電線(157kV 以下)からの距離	約 3.6km
5	②法令等による指定地	重要な動植物・生態系	静岡県 RDB で指定している「今守りたい大切な自然」指定地域	なし
6			生物多様性はままつ戦略で指定している「注目すべき場所」	近傍にあり(枯山の里山林、シブカワツツジ群落)
7		埋蔵文化財	埋蔵文化財包蔵地	該当(田沢城跡)、また近傍にあり(渋川城跡)
8		自然公園	自然公園(第2種特別地域、第3種特別地域、普通地域)	なし
9		自然環境保全地域	自然環境保全地域	近傍にあり(渋川自然環境保全地域)
10		鳥獣保護区	鳥獣保護区	近傍にあり(東海自然歩道北遠)
11		保安林	保安林(水源涵養保安林(国有、民有含む))	一部が該当(民有林)
12		国有林	機能類型	-
13	③地形・地質	地すべり・崩壊地等	活断層からの距離	約 6.1km
14			崩壊地等の微地形判読結果	崩壊地・崩壊跡地、地すべり移動体・滑落崖、階段地形、岩盤クリープを確認
15			地すべり等の発生情報	なし
16	④自然条件(動植物・生態系)	重要な植物・植生	自然度の高い植生	近傍にあり(植生自然度 9)
17			特定植物群落	近傍で確認情報あり
18			重要な植物及び群落等	近傍で確認情報あり
19			重要な植物確認情報	なし
20			地域ヒアリングによる植物確認情報	なし
21		重要な動物・生息場	クマタカ営巣可能性の高い場所からの距離(HSI解析)	0~250m
22			鳥類の生息に関する「注意喚起メッシュ」	注意喚起レベル C
23			コウモリ生息情報	5km 圏内で確認情報あり
24			コウモリ洞からの離隔	10km 以内
25			重要な動物確認情報	なし
26	地域ヒアリングによる動物確認情報	なし		
27	⑤景観・人との触れ合い	景観	市が指定する主要な眺望点	かな野活動センター: 6.3km、富幕山山頂展望台: 9.4km、竜ヶ石山山頂: 7.6km、三岳山山頂: 8.3km

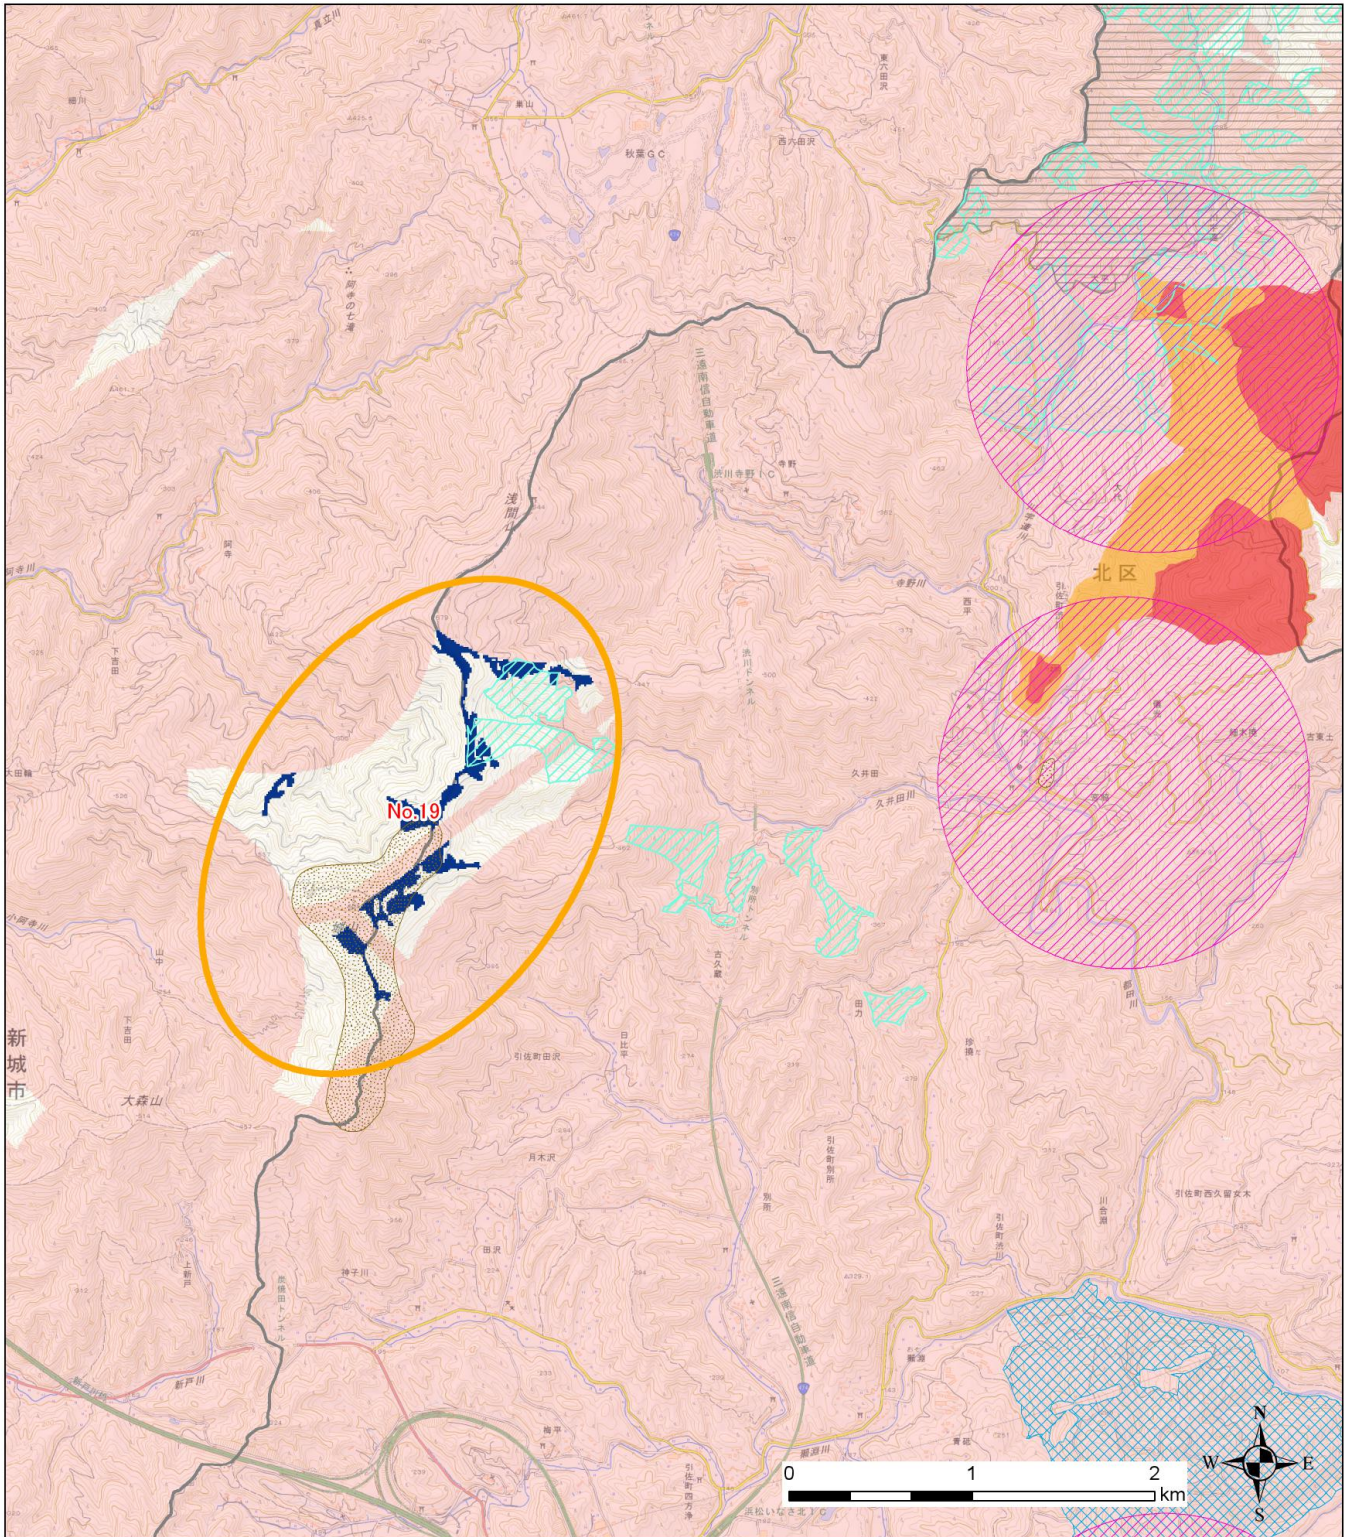
No.19 ②法令等による指定地

・当該エリアの一部が、水源涵養保安林(民有林)に該当し、保安林解除が必要となる。

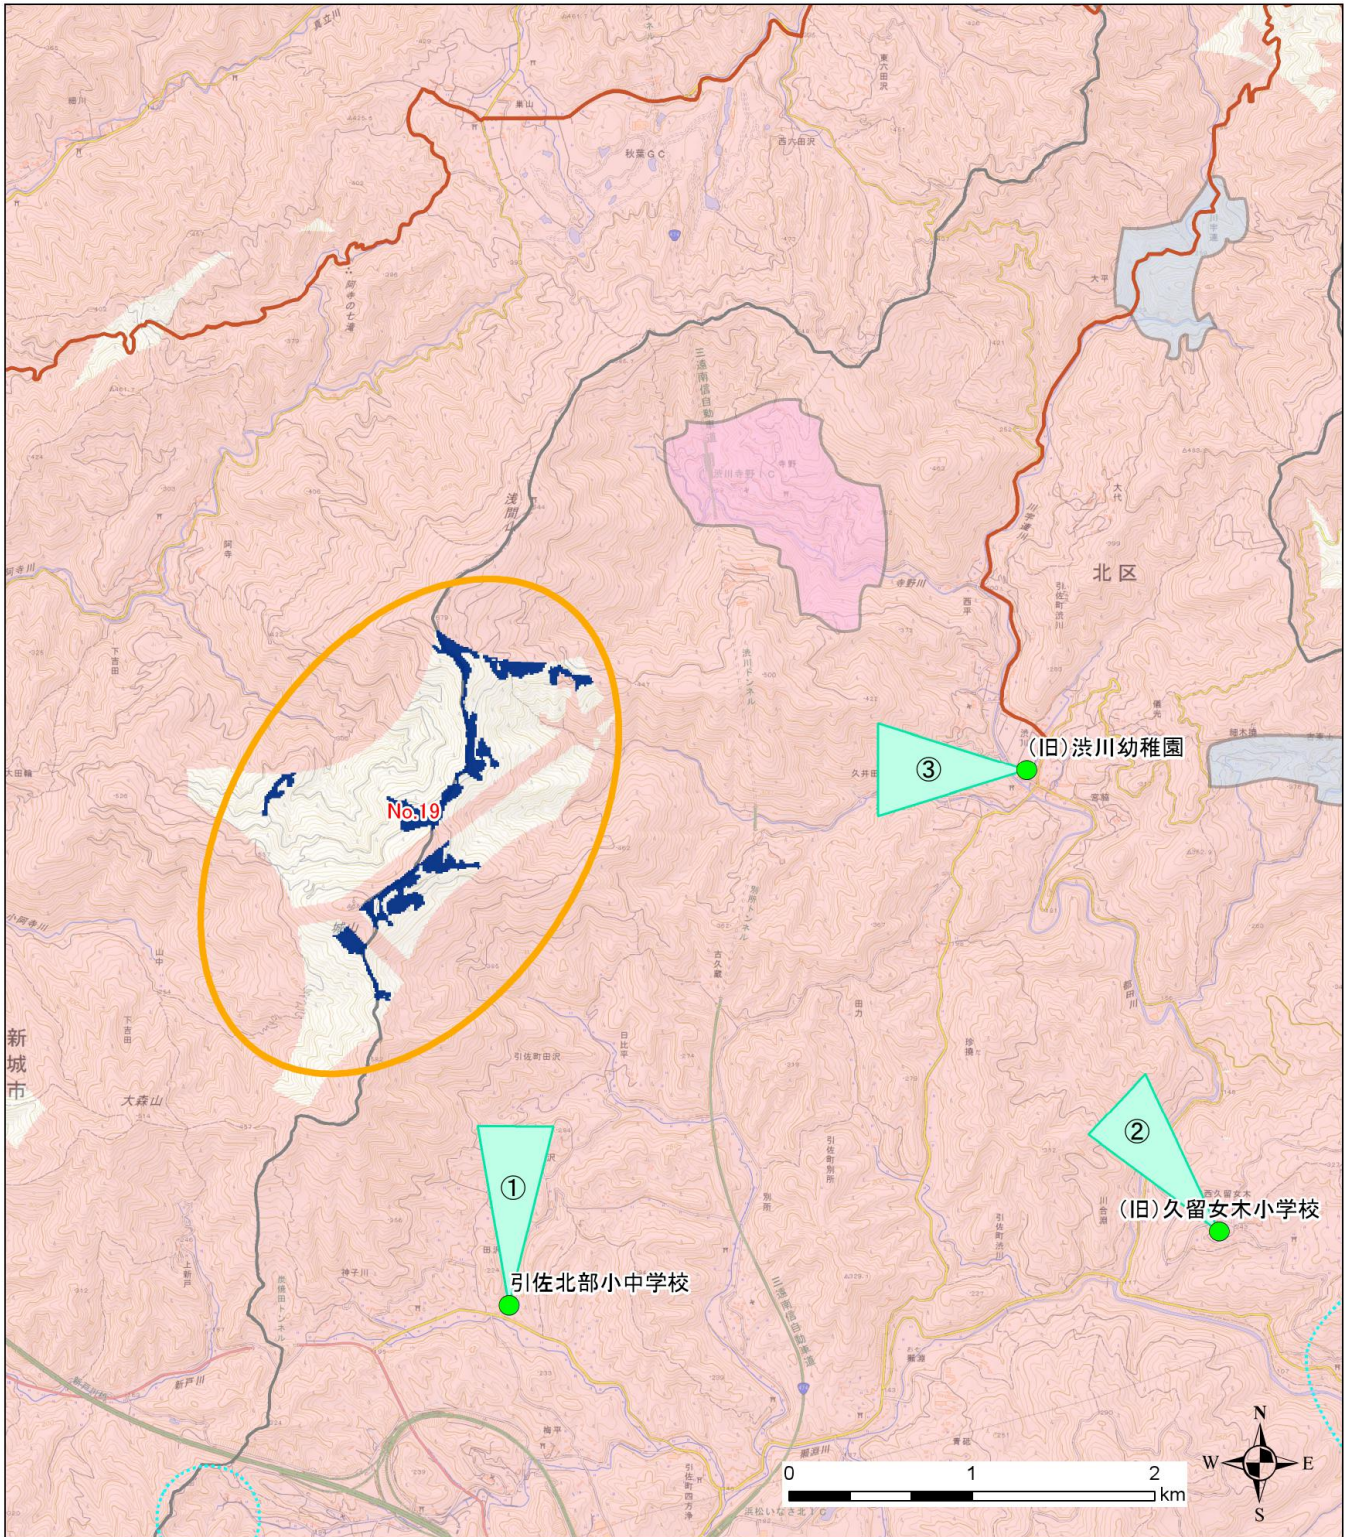
No.19 ⑤景観・人と自然との触れ合い ⑥水利用

※視点場の位置と方角は、前述【⑤景観・人と自然との触れ合い ⑥水利用】の図に示す。

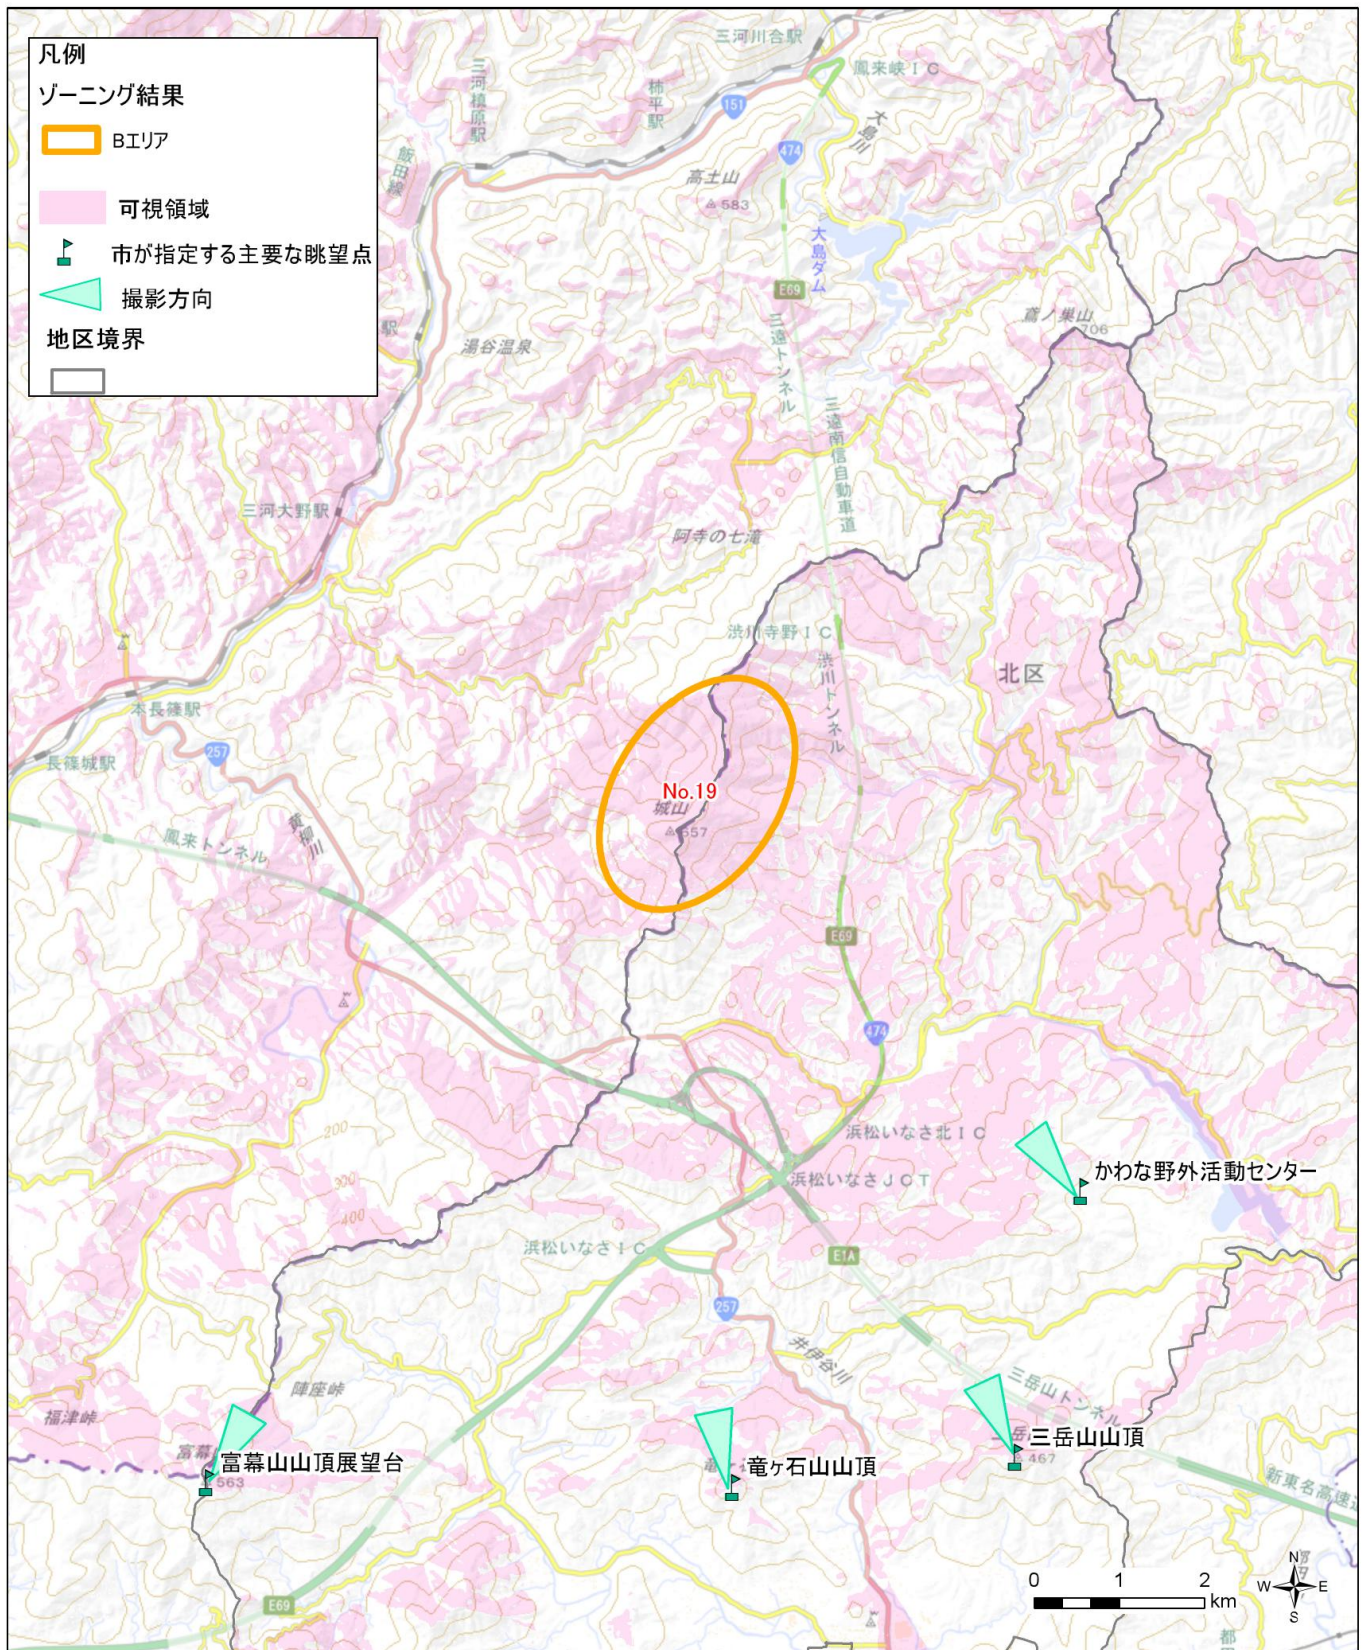
No.19 身近な視点場からの見え方

<p>①引佐北部小中学校から北方向</p>	<p>②（旧）久留女木小学校から北西方向</p>
<p>手前の地形の影響で、風車が視認できる可能性は低い。</p>	<p>風車が視認できる可能性がある。</p>

<p>③（旧）渋川幼稚園から西方向</p>	
<p>手前の地形の影響で、風車が視認できる可能性は低い。</p>

28			身近な視点場からの見え方(現地写真)	(旧)久留米木小学校からは、想定風車配置の稜線が視認できる可能性がある。渋川幼稚園、引佐北部小中学校からは、想定風車配置の稜線が視認できる可能性は低い
29			自然歩道からの距離	約 2.2km
30	⑥水利用	水源	湧水・取水地点(概ね下流 2km 圏内)	なし
31			飲料水供給施設(概ね下流 2km 圏内)	なし
その他、特筆すべき事柄			新城市に隣接するため「新城市風力発電施設等の建設等に関するガイドライン(愛知県新城市 平成 30 年 4 月)」も併せて確認する必要がある。

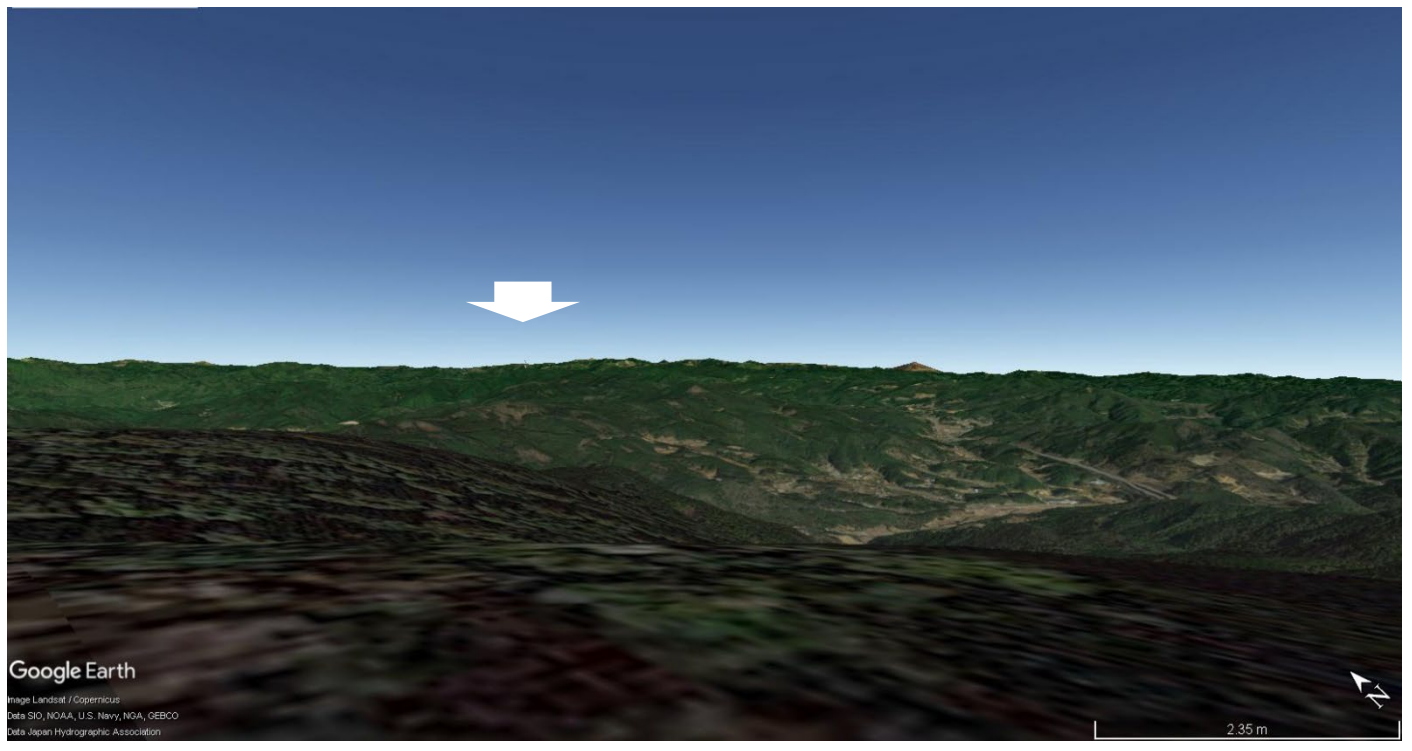
眺望点名	富幕山山頂展望台	対象地の方向	北東
------	----------	--------	----

※図中の矢印は、風車が見えると想定される方向・場所を示す。

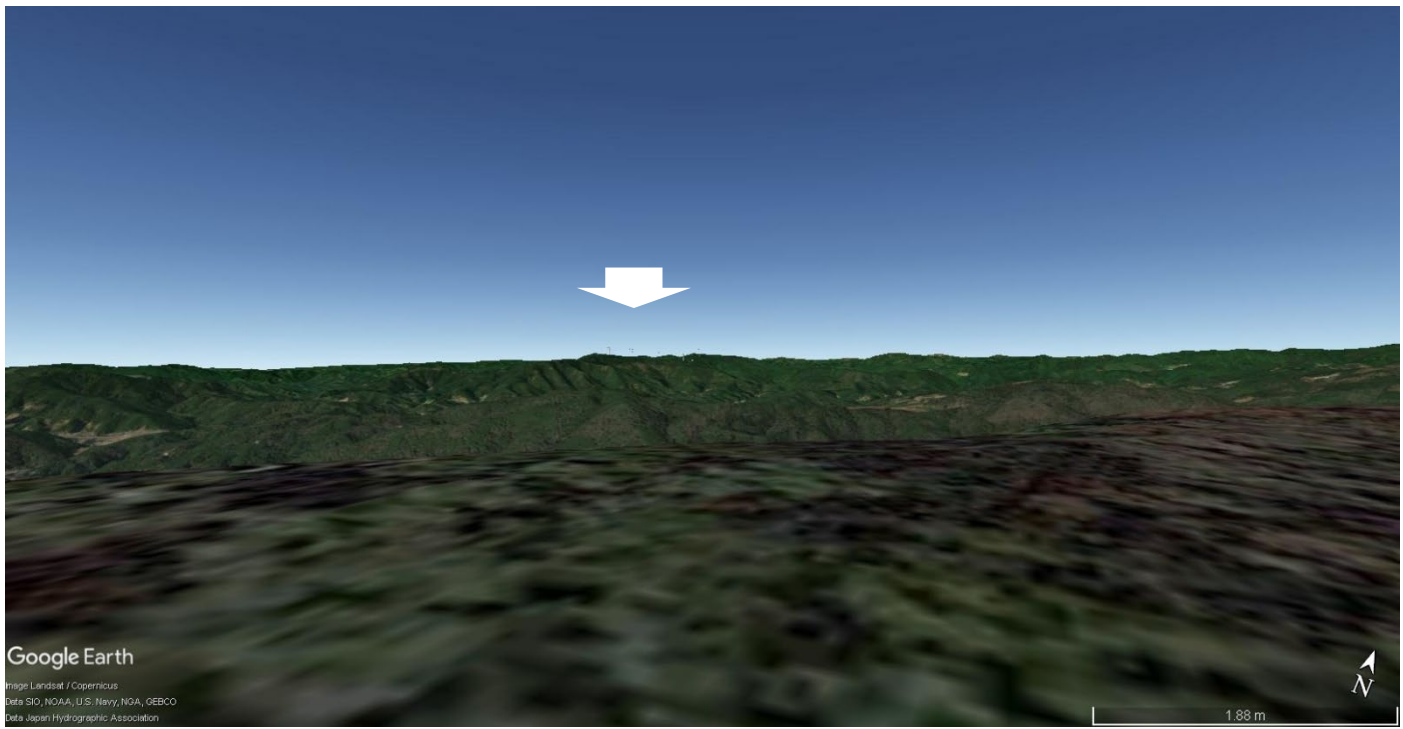
眺望点名	三岳山山頂	対象地の方向	北東

※図中の矢印は、風車が見えると想定される方向・場所を示す。
