浜松城発掘通信

Nº12

浜松市文化財課 2020年10月26日

浜松城跡35次調査の成果

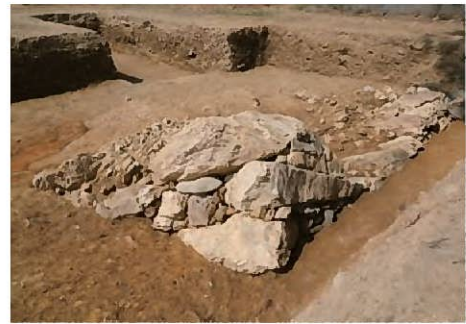
①本丸北東部隅の石垣

- ①本丸北東部隅の石垣を確認しました。検出した石垣は最大6段(1.2m)あります。石垣の特徴から、天正18年(1590)以降、堀尾氏が整備した石垣と捉えられます。
- ②堀の深さは検出面から約4m、幅約10mで、堀の傾斜は最大で60度あり、急傾斜です。堀の東岸には大量の石材が埋もれており、かつては上部に石垣があったと考えられます。
- ③二の丸で建物基礎を確認しました。江戸時代の二の丸御殿の礎石である可能性があります。

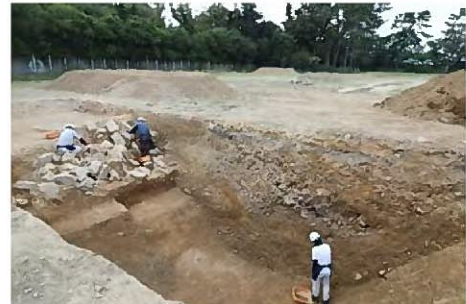
②本丸東側の石垣と堀

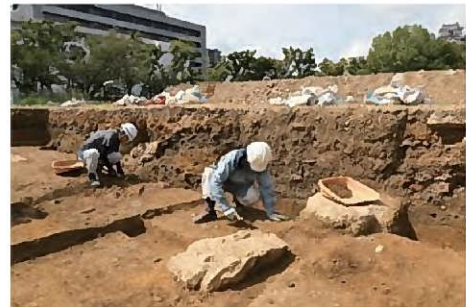
③二の丸の建物基礎
