「安間川流域浸水実績図(参考)令和元年7月22日の豪雨」 NO.2

令和元年八月作成

浜松市

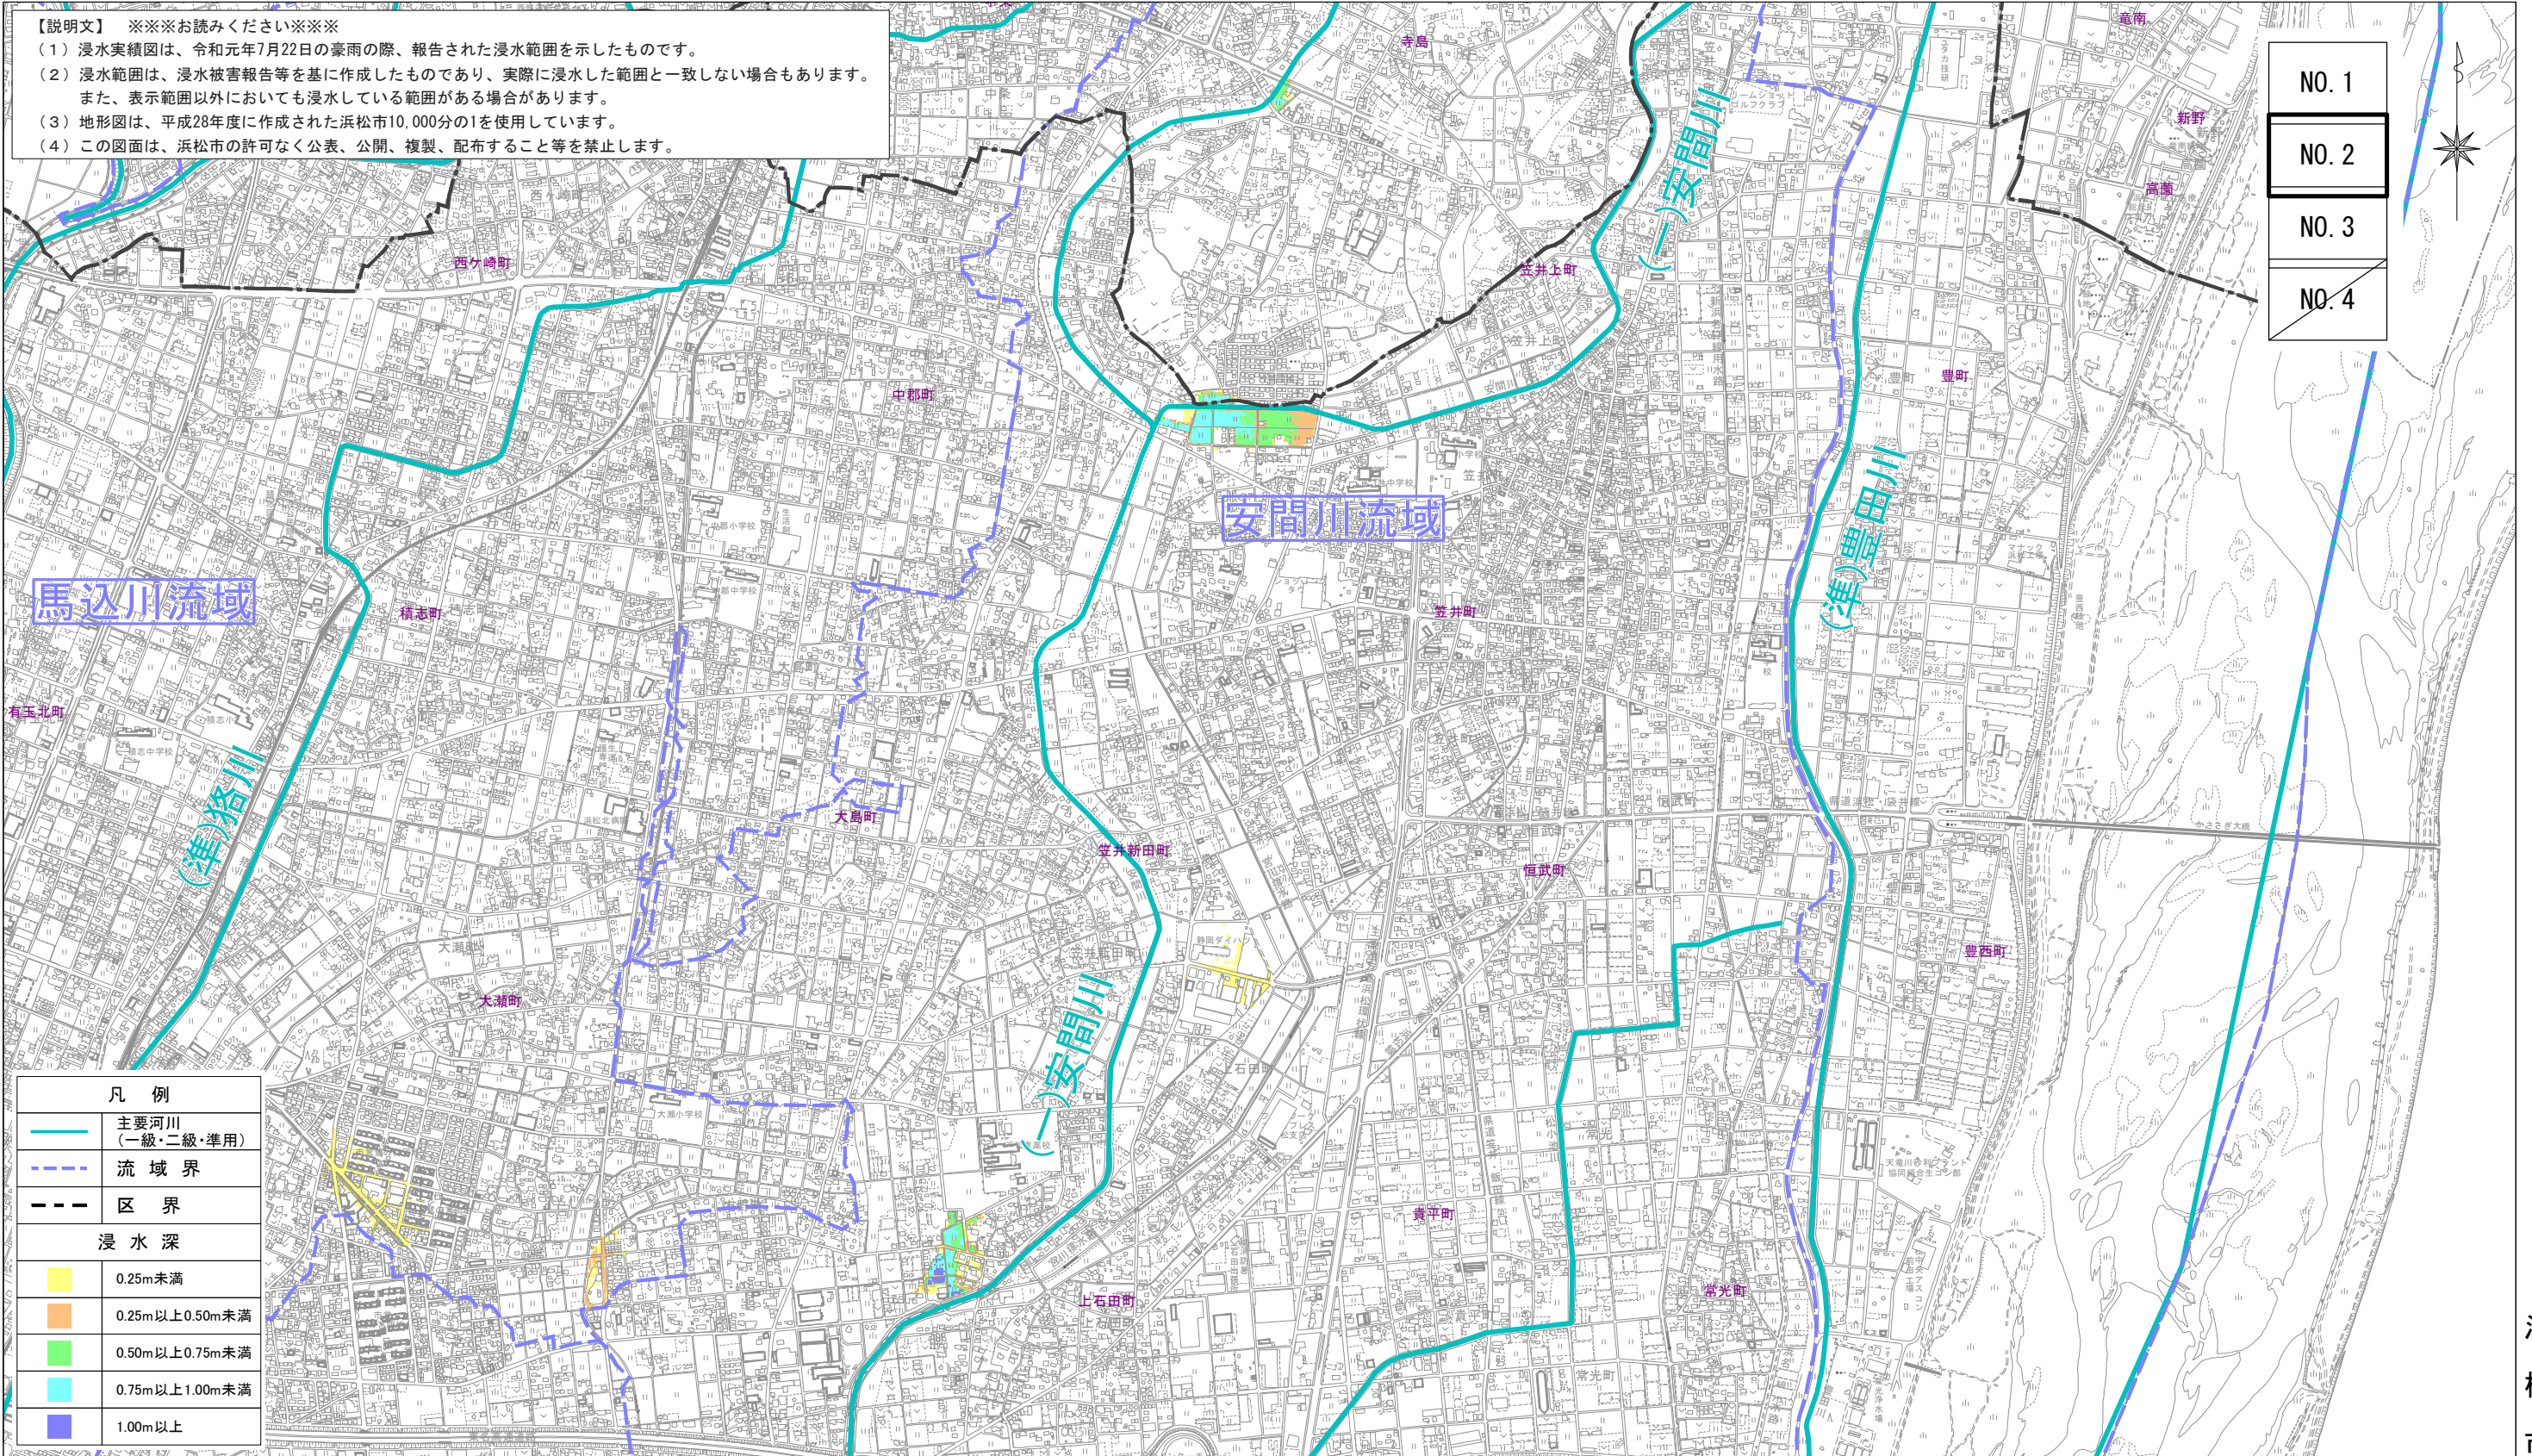
NO.1
NO.2
NO.3
NO.4

【説明文】 ※※※お読みください※※※  
 (1) 浸水実績図は、令和元年7月22日の豪雨の際、報告された浸水範囲を示したものです。  
 (2) 浸水範囲は、浸水被害報告等を基に作成したものであり、実際に浸水した範囲と一致しない場合もあります。また、表示範囲以外においても浸水している範囲があります。  
 (3) 地形図は、平成28年度に作成された浜松市10,000分の1を使用しています。  
 (4) この図面は、浜松市の許可なく公表、公開、複製、配布すること等を禁止します。
