はままつじょうはっくつつうしん  
浜松城発掘通信

№2

浜松市文化財課 2012年6月11日

## 浜松城跡 8 次の発掘調査が始まりました

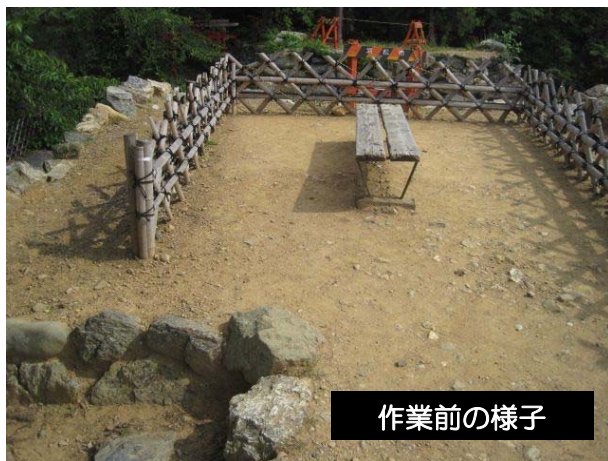
作業前の様子です。今回の調査では、櫓台（やぐらだい）内側の土の堆積状況を確認します。

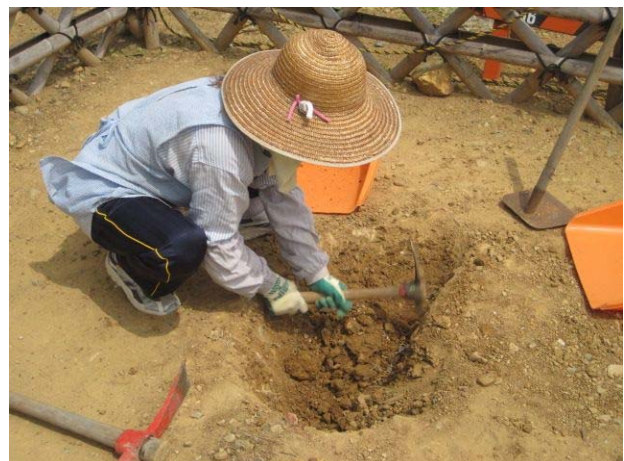
実際に調査する場所の位置を出した後、作業員さんが発掘道具を使って、手作業で掘っていきます。

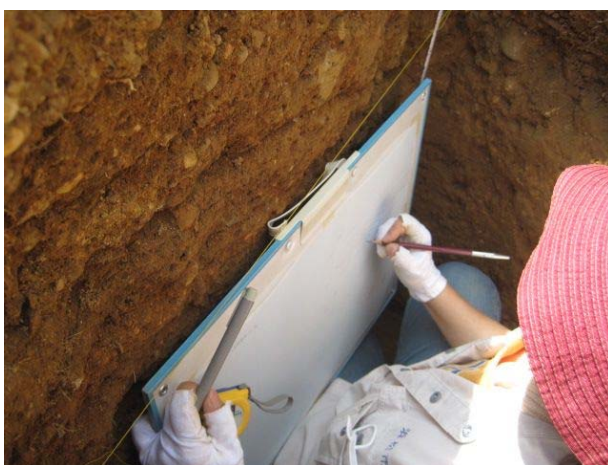
完掘すると、光学機器で形を記録したり、土層の堆積状況を図面にしたりして、記録をとります。

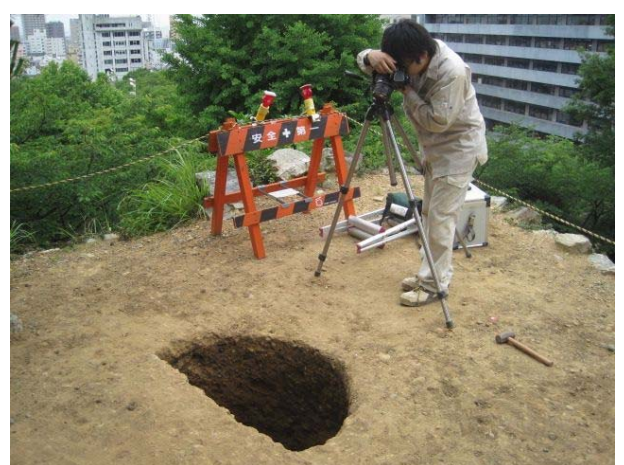
最後にアナログカメラを使用して、写真を撮った後、元のように埋め戻します。

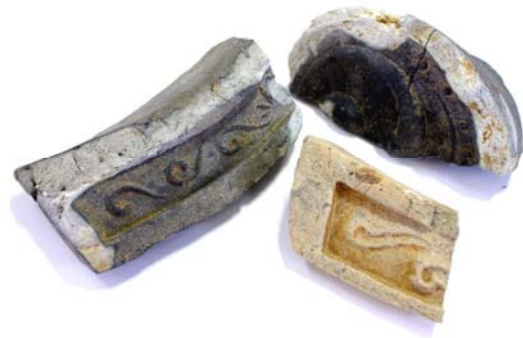
天守門より出土した軒丸、軒平瓦

基底部分からは門の基礎にした礎石が、石垣の上部から礎石や瓦が検出できたことから、天守門は二階建ての櫓門（やぐらもん）であることが確認できました。二階部分の櫓の大きさは、検出した礎石と出土した瓦の位置関係から想定して、幅 12m程度の規模であったと考えられます。櫓の両脇からは、塀に使用する塀瓦が集中的に出土しており、天守門は、土塀がめぐっていたことも併せて確認できました。櫓門に葺かれた瓦の特徴から、天守門は安土桃山時代（16世紀末）に建てられ、その後も江戸時代を通じて改修が繰り返されたと推定できます。天守門は城内でも一際大きな建物であり、天守閣が無くなった後は、浜松城の象徴的な存在として維持されたとみられます。
