はままつじょうはっくつつうしん
浜松城発掘通信

№9

浜松市文化財課 2019年12月23日

浜松城に関わる痕跡を確認しました。

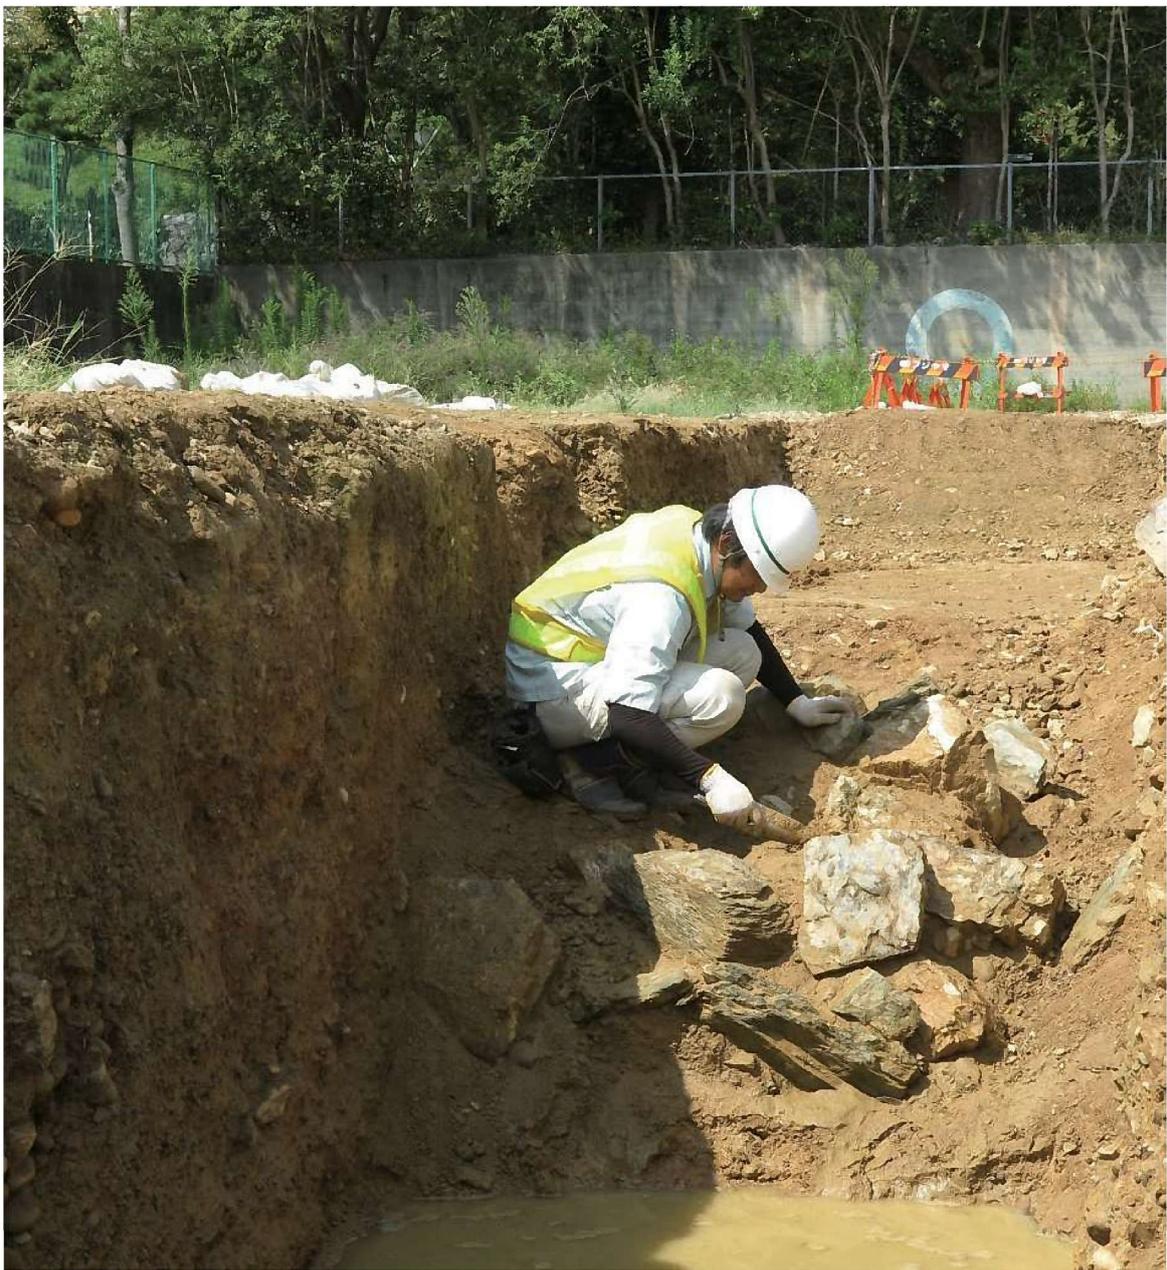
石垣と堀を確認（裏面①の位置） 本丸東側に構築された石垣と堀を確認しました。石垣はチャートの自然石を用いて造られています。堀の幅は約10mあり、深さは2m以上あります。

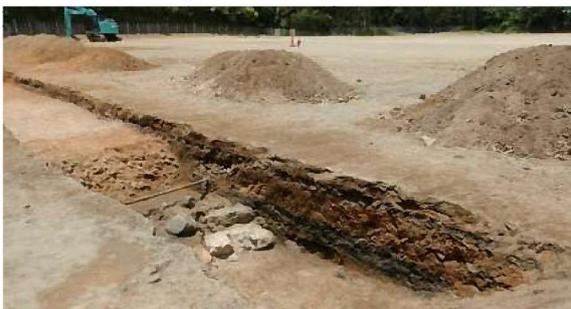
②お誕生場と二の丸の境界にある段差を確認
敷地の東西で段差があることを確認しました。
上段面がお誕生場、下段面が二の丸にあたと捉えられます。

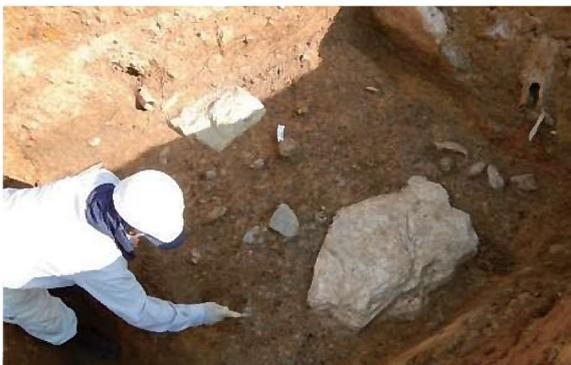
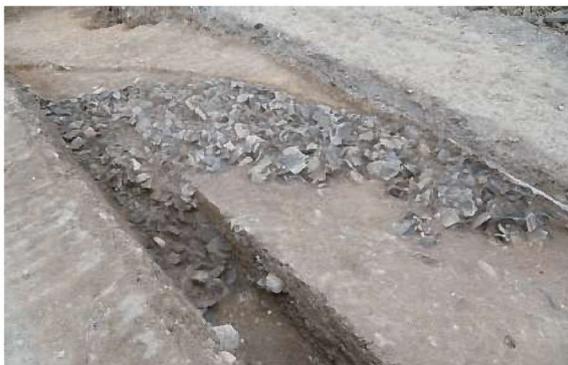
④(上)・⑤(下)瓦だまりを確認
江戸時代の瓦がまとまった状態で出土しました。二の丸外周部に瓦葺きの建物があったことがうかがえます。
